**Sustentabilidade aplicada ao diagnóstico de manifestações patológicas nas intervenções de conservação e restauro: estudo de caso da Capela de Santa Teresinha.**

Dissertação apresentada ao Programa de Pós-graduação em Ambiente Construído da Universidade Federal de Juiz de Fora como requisito parcial à obtenção do título de Mestre em Ambiente Construído. Área de concentração: Ambiente Construído.

#### **4. DIAGNÓSTICO DO ESTADO DE CONSERVAÇÃO**

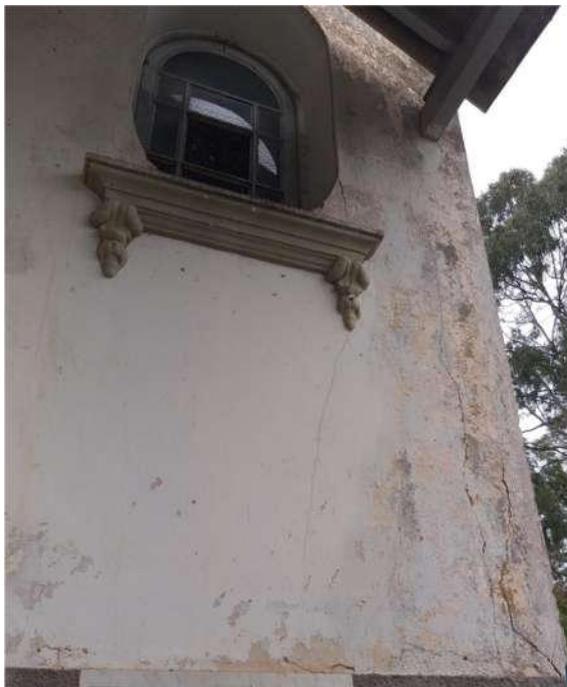
A fachada frontal apresenta desgaste e perda de camada pictórica (dano este comum a todas as fachadas), umidade descendente, microrganismos e fissuras originadas por recalque diferencial na fundação (Figura 7).

Figura 7: Fissuras, microorganismos e perda de camada pictórica na fachada frontal.

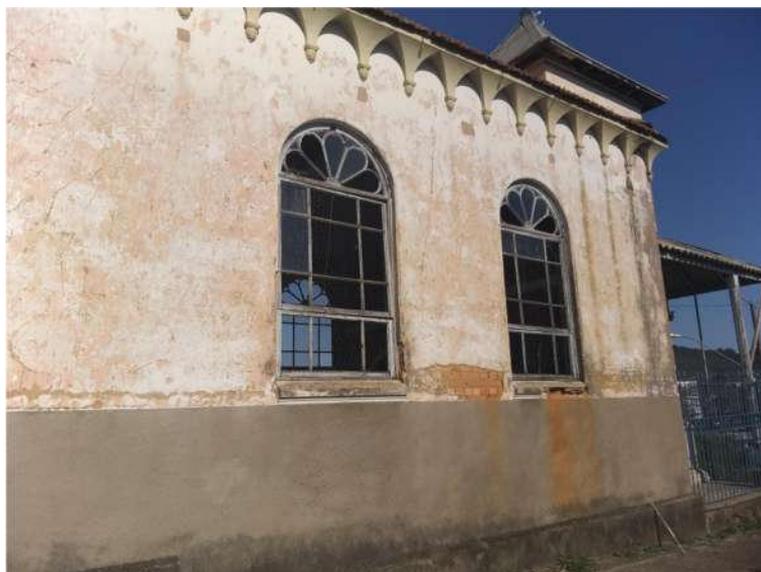
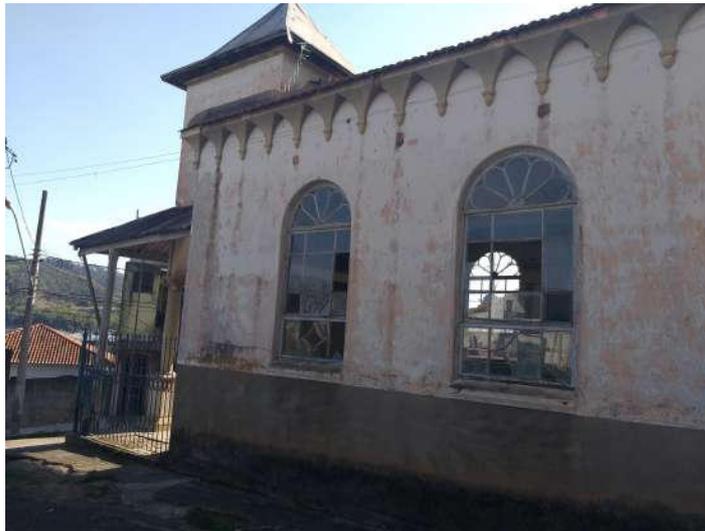
As fachadas laterais possuem desprendimento do emboço e do reboco em alguns pontos, sujidade generalizada, umidade ascendente, fissuras mapeadas oriundas de movimentação higroscópica, bem como presença de vegetação de pequeno porte no embasamento (Figura 8 e 9).

Figura 8: Danos na fachada lateral esquerda.

Figura 9: Danos na fachada lateral esquerda.

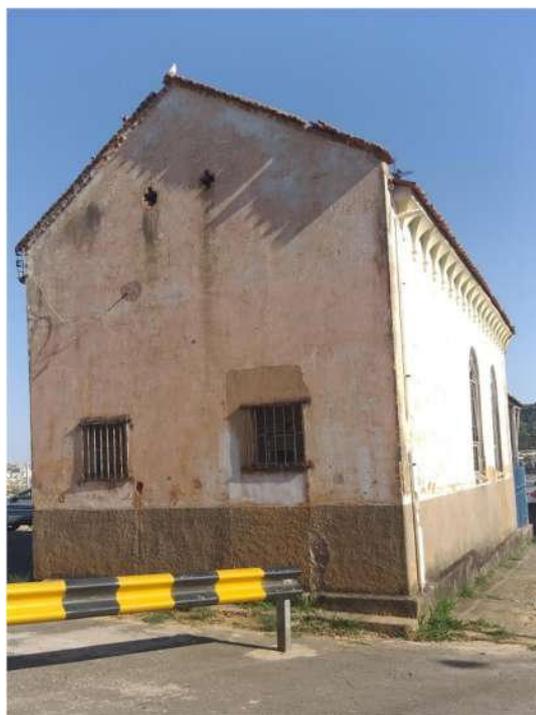
A fachada posterior apresenta as mesmas manifestações patológicas das demais, mas verifica-se também a existência de microflora e oxidação das grades ao redor dos vãos das janelas, lacunas nos óculos e perdas de seção no elemento de alvenaria protetor do embasamento da edificação (Figura 10).

Figura 10: Danos na fachada posterior.

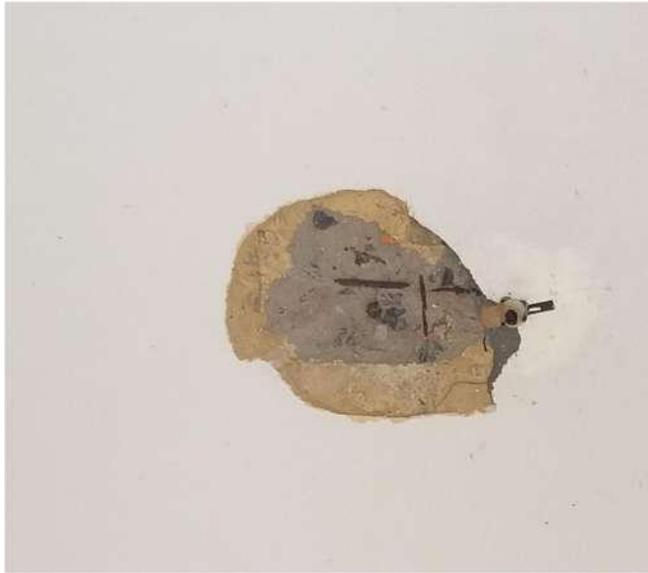
Na laje de cobertura nota-se a perda da camada de cobrimento do concreto, carbonatação, exposição e consequente corrosão de armadura provocados por intervenção inadequada realizada para a instalação de um ponto de luz no local (figura 13).

Figura 13: Exposição e corrosão da armadura da laje.

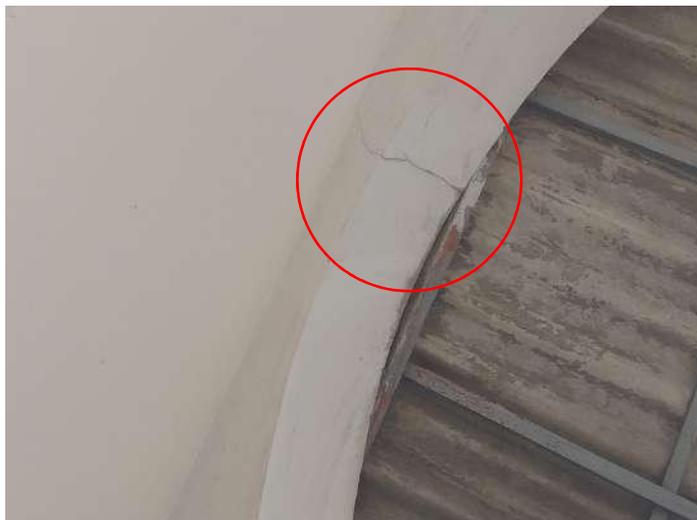
Nos pontos-chave dos arcos existem fissuras de sobrecarga causada pela fixação do madeiramento de suporte para o telhado de amianto, que inclusive pode ser entendido como elemento espúrio, dificultando a leitura do bem em questão (Figura 14).

Figura 14: Exposição e corrosão da armadura da laje.

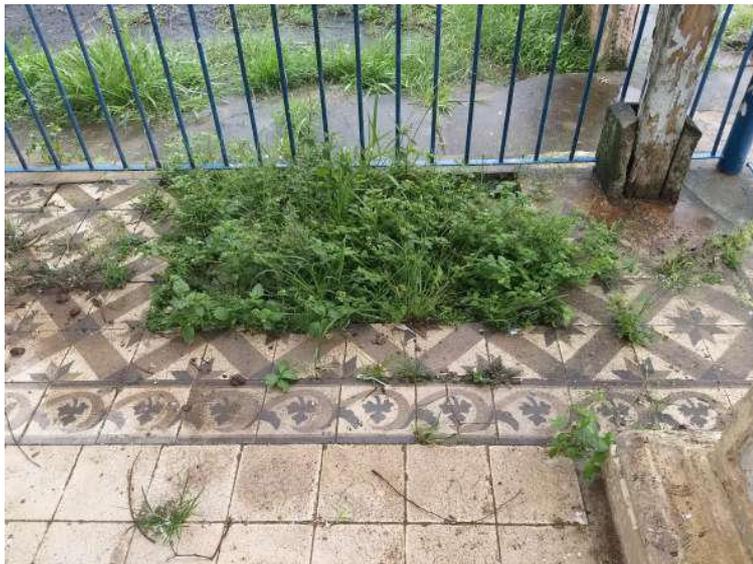
Nos pisos de ladrilhos hidráulicos nota-se desgaste natural oriundo do uso, do tempo e da acidez das fezes de aves aderidas; peças faltantes retiradas para passagem de tubulação elétrica e presença de vegetação de pequeno porte (Figura 15).

Figura 15: Peças faltantes no piso e presença de vegetação de pequeno porte.

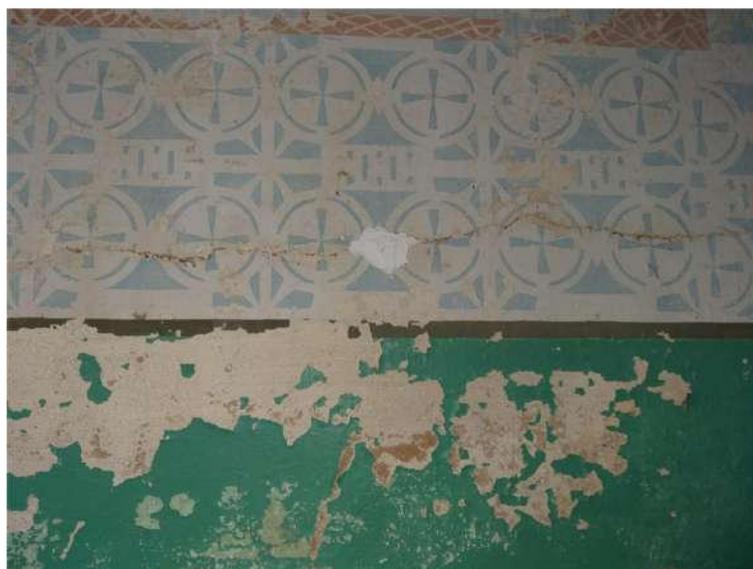
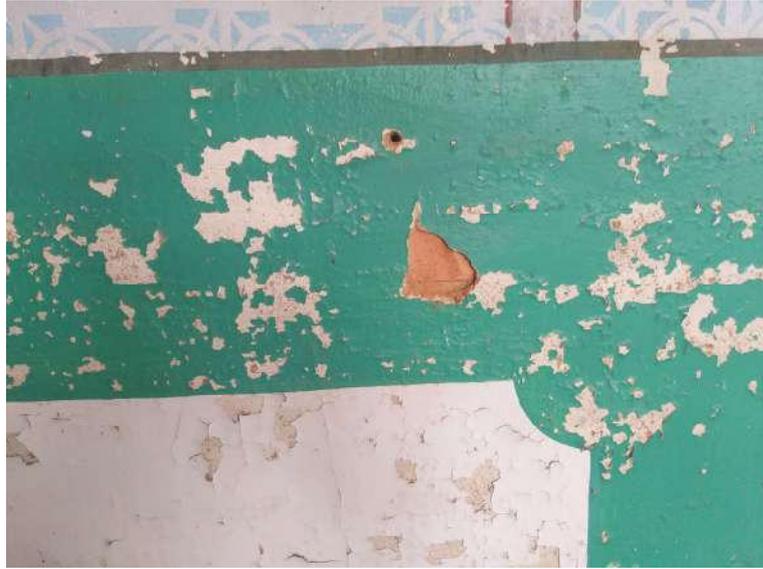
Existem alguns danos comuns à maioria das paredes internas da nave (“A”, “B”, “C” e “D”), são eles: perda de camada pictórica e descascamento de pinturas parietais; desprendimento do reboco e do emboço em alguns pontos; fissuras oriundas de movimentação higroscópica; e sujidades aderidas (Figuras 16 e 17).

Figura 16: Perda de camada pictórica e fissura oriunda de movimentação higroscópica.

Figura 17: Pontos com desprendimento do reboco e do emboço.

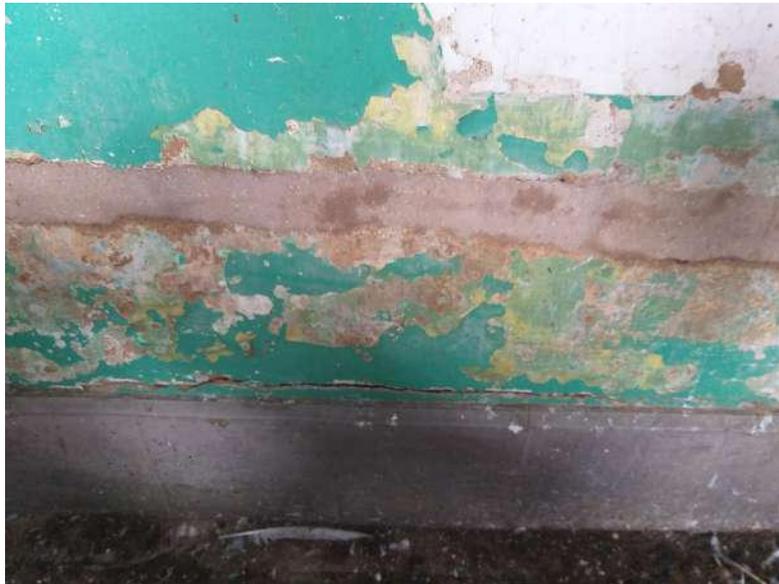
Na parede “B” foi realizada uma intervenção inadequada para a passagem de tubulação, ocasionando uma lacuna na alvenaria que com o objetivo de vedação, foi preenchida equivocadamente com argamassa cimentícia (Figura 18).

Figura 18: Intervenção inadequada para passagem de tubulação.

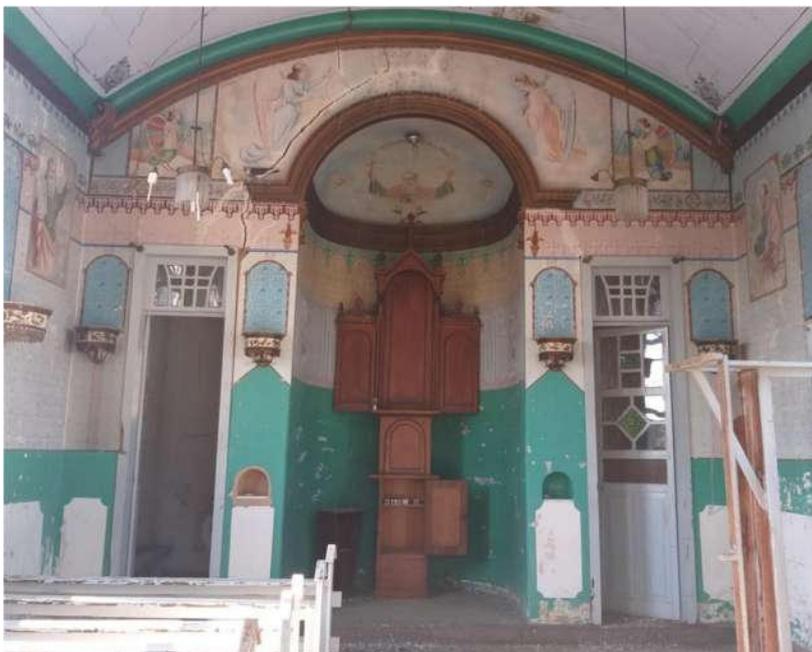
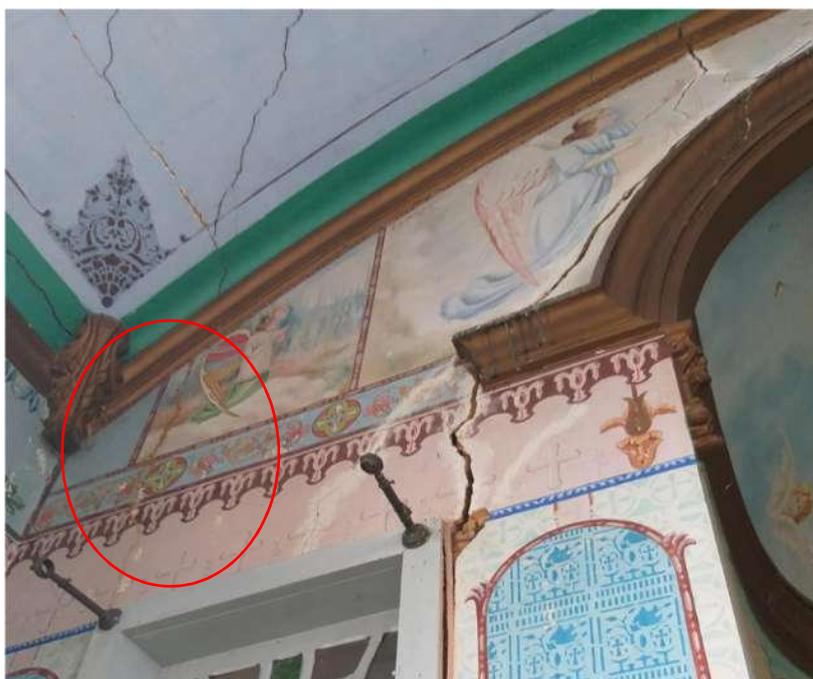
Nas parede “C” fica evidente o comprometimento estrutural da edificação por meio de fissuras passantes de grande diâmetro na alvenaria estrutural, podendo ser caracterizadas como fendas, que podem ser vistas inclusive do lado de dentro da sacristia. As mesmas são

Figura 19: Rachaduras na parede "C".

Figura 20: Trilha de cupim-de-solo e rachaduras na parede "C".

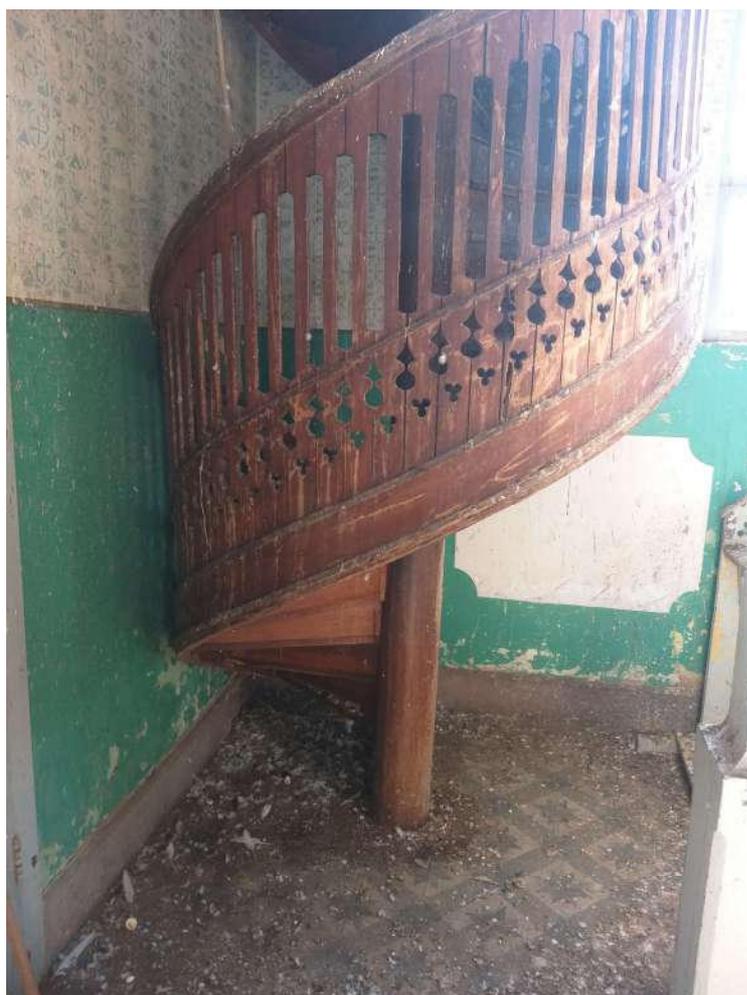
A escada apresenta comprometimento dos pisos devido à presença de insetos xilófagos e acúmulo de dejetos de aves que favorecem seu apodrecimento, mas seu fuste, guarda-corpo e o corrimão, por serem constituídos em madeira nobre, são mais resistentes à estes agentes degradadores e portanto, apresentam melhor estado de conservação.

Figura 21: Escada e guardacorpo

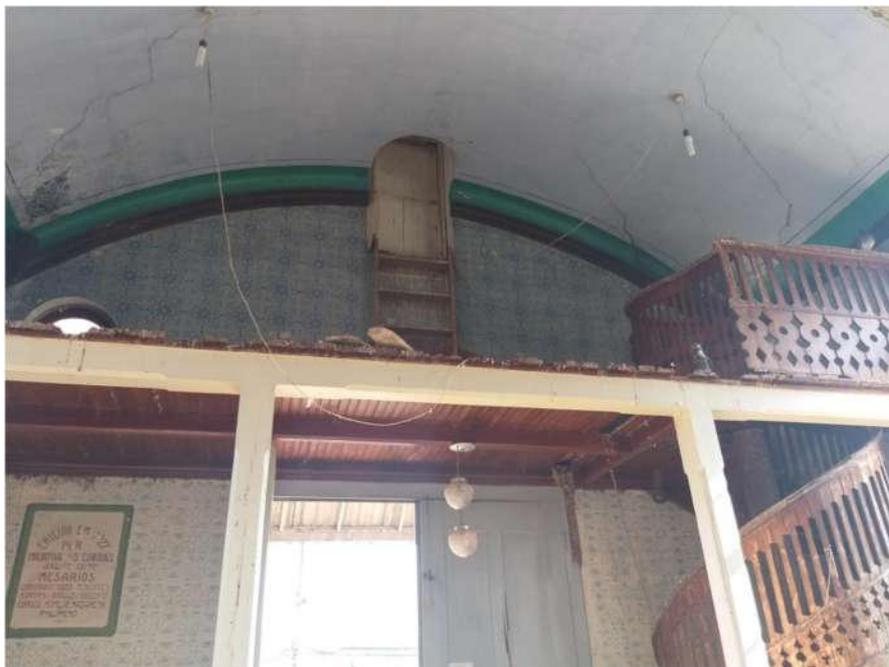
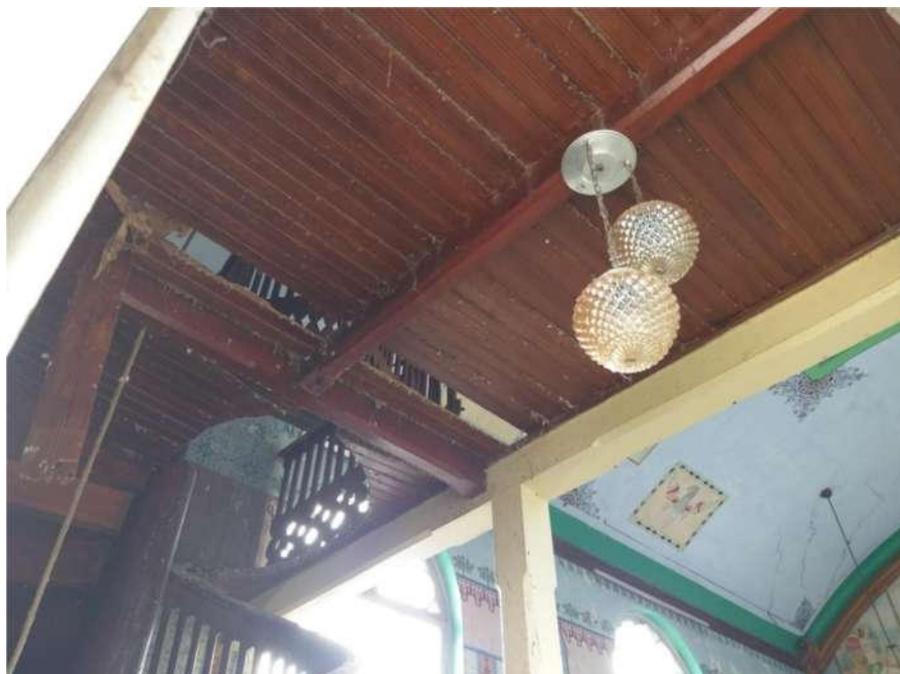
O laminado de madeira que compõe o piso do coro encontra-se completamente degradado e com peças faltantes devido à ação dos mesmos agentes que comprometeram o piso da escada (ação dos xilófagos e excrementos de aves). No entanto, os esteios de madeira, bem como os barrotes que servem de suporte ao laminado, encontram-se em bom estado de conservação.

Figura 22: Coro, escada, balaustrada e guardacorpo danificados.

Figura 23: Laminado do coro danificado e com peças faltantes.

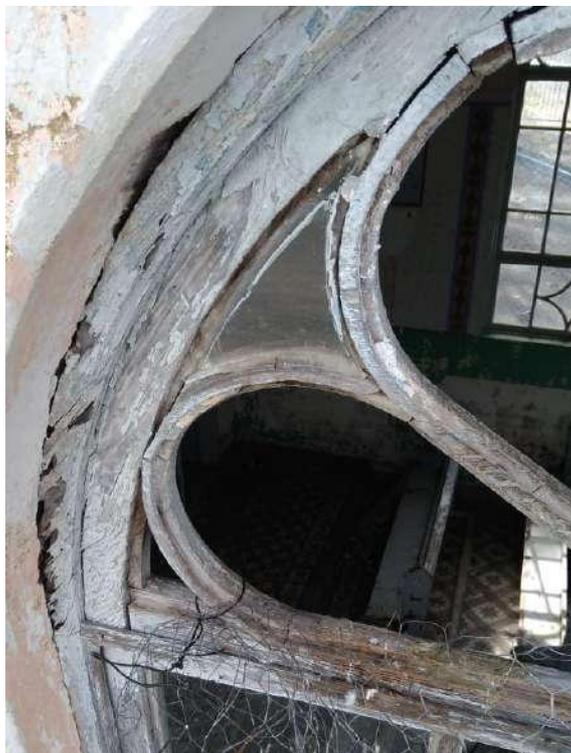
Figura 25: Fendilamentos e xilófagos.

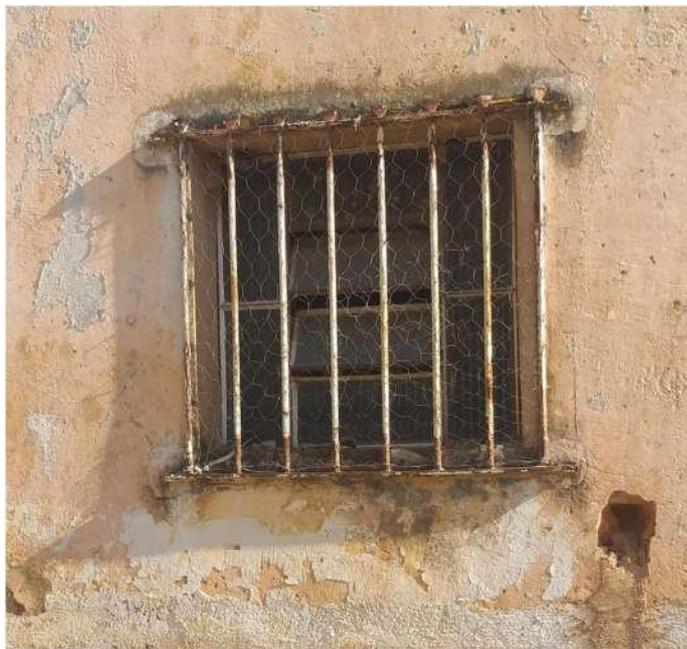
Figura 26: Caixilhos de ferro oxidados.

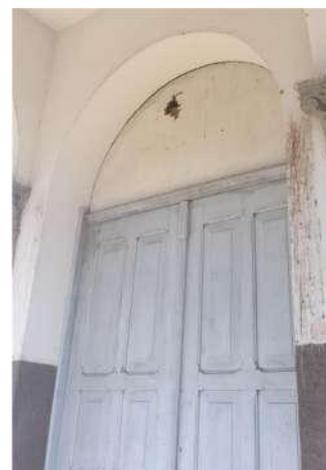
Figura 28: Compensado no local da bandeira da porta.

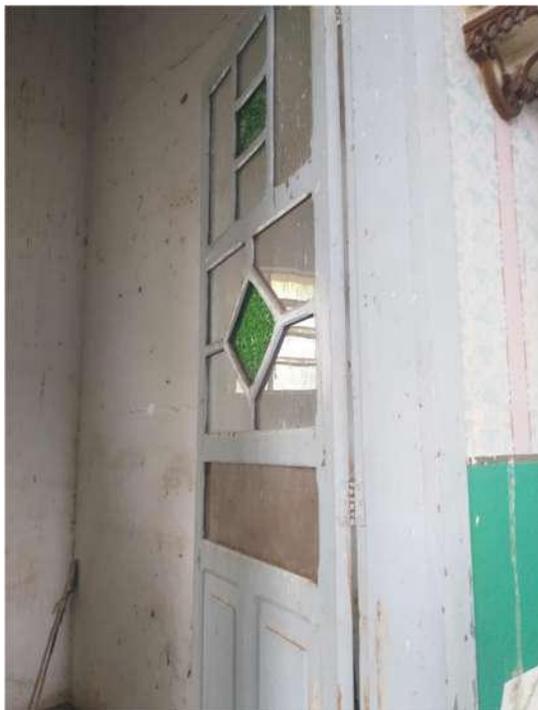
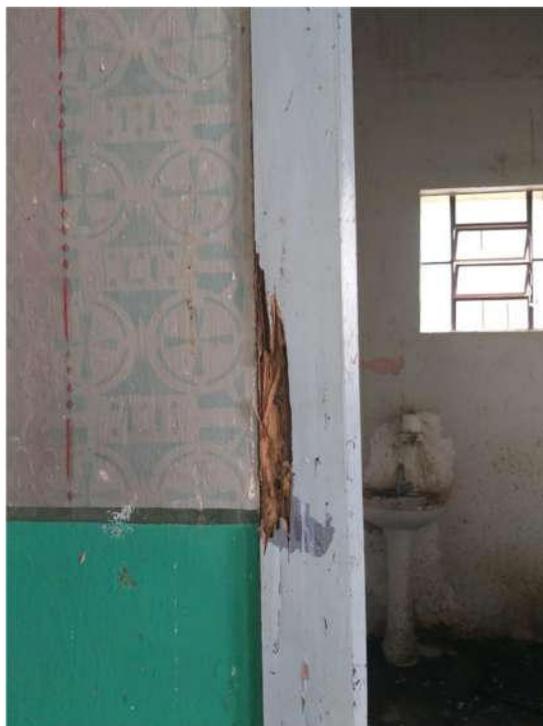
As portas da sacristia também sofrem com os mesmo danos encontrados na porta principal, mas possuem vidros faltantes e em uma delas verifica-se o desprendimento do marco de madeira da alvenaria.

Figura 29: Portas com vidros faltantes.

Figura 30: Presença de xilófagos nas portas.

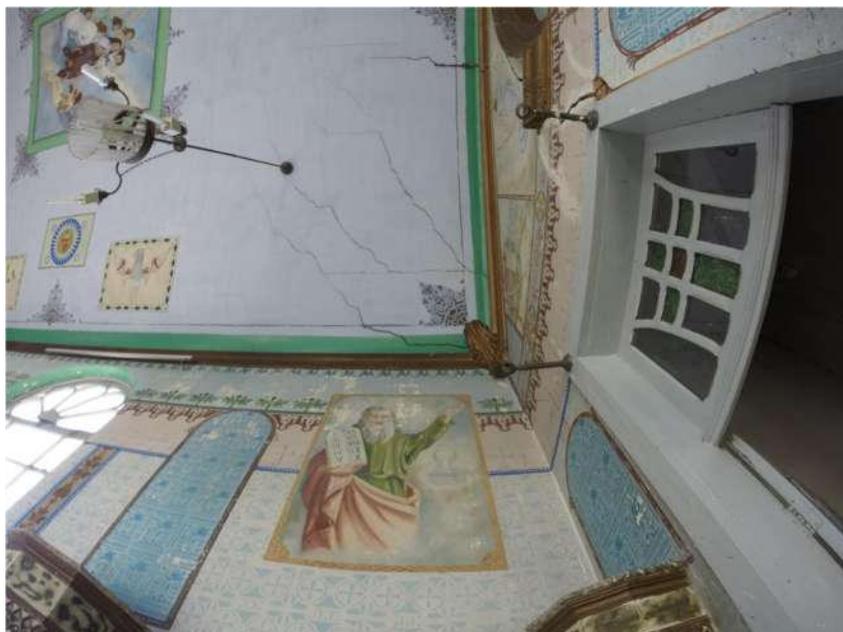
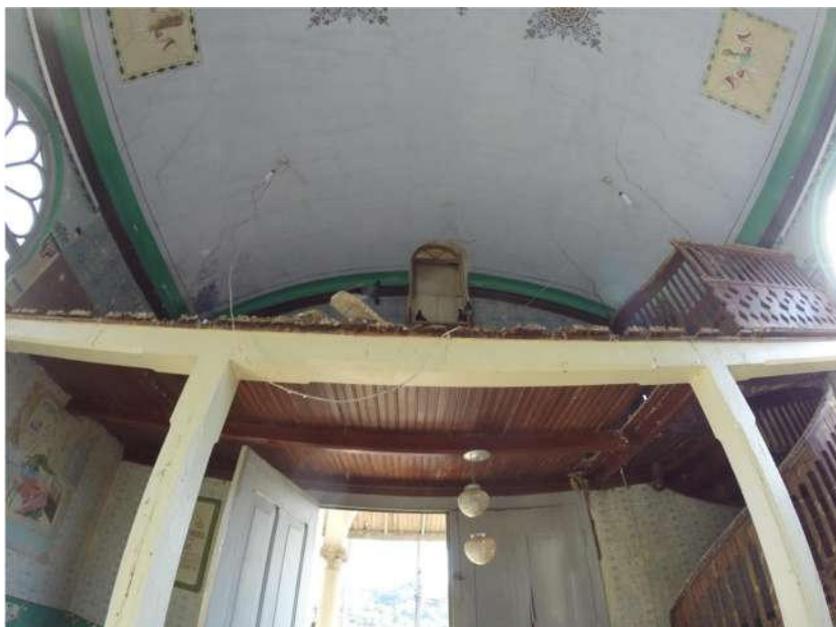
O forro de estuque da nave encontra-se estruturalmente comprometido, apresentando diversas fissuras nas quatro extremidades, oriundas do recalque de fundação sofrido pela edificação bem como da sobrecarga do telhado.

Figura 31: Fissuras no forro de estuque.

Figura 32: Fissuras no forro de estuque.

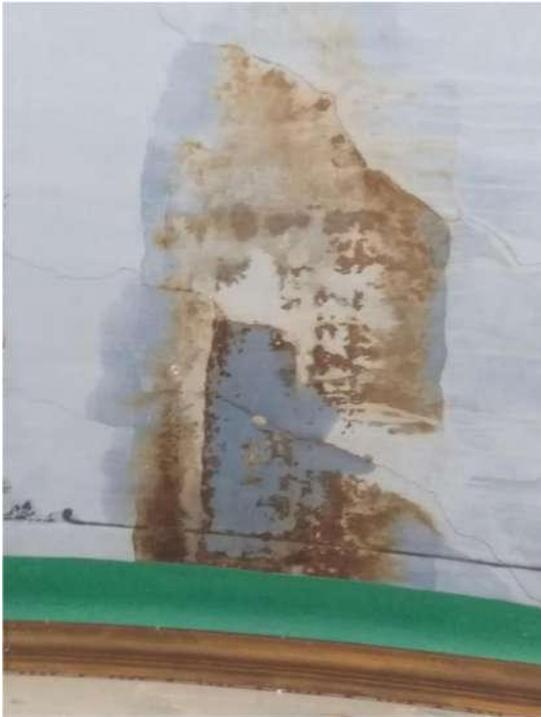
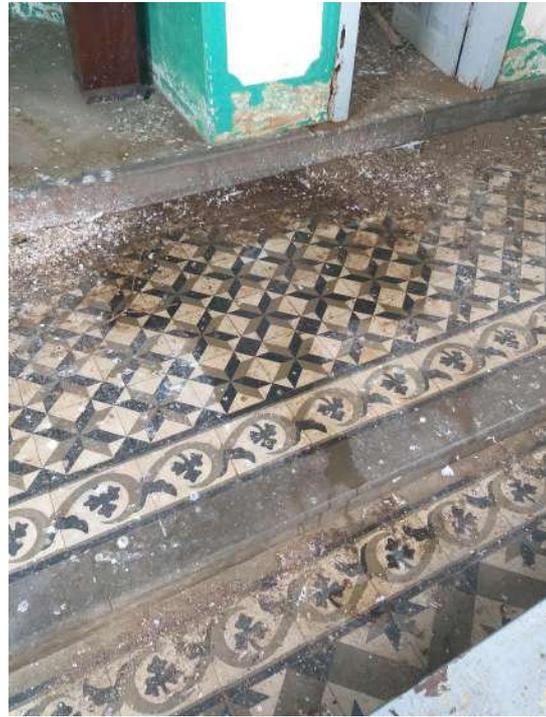
Além disso, a infiltração de águas pluviais pela cobertura agravou seu comprometimento estrutural, além de provocar uma mancha de umidade com microflora em parte do forro, próximo ao altar-mor. Especificamente neste ponto constata-se a saturação do estuque permitindo que a água ultrapasse o forro e crie pontos de empoçamento no interior da capela.

Figura 33: Mancha de umidade e microflora no forro.

Figura 34: Empoçamento devido à infiltração.

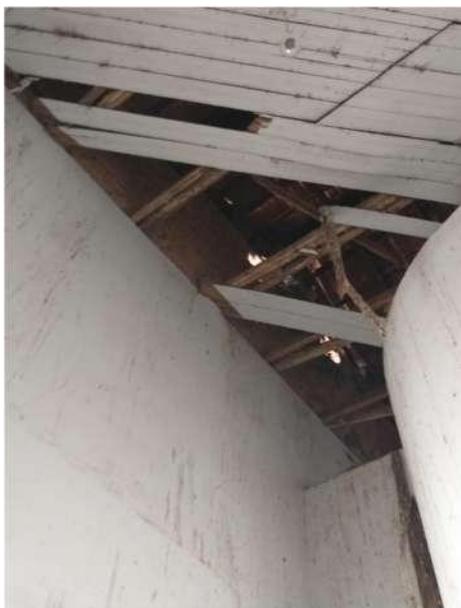
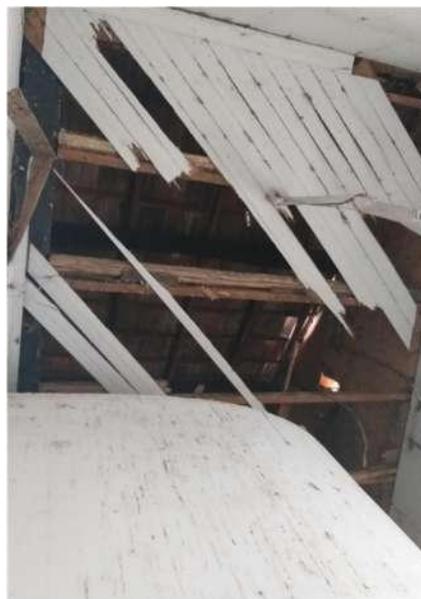
O forro de madeira da sacristia encontra-se completamente degradado, devido à ação de insetos xilófagos, da infestação de aves, e da infiltração de água apodrecendo o tabuado de madeira e provocando inúmeras lacunas. Além disso, nota-se o apodrecimento e consequente comprometimento estrutural dos barrotes de madeira que sustentam o forro.

Figura 35: Forro da sacristia degradado.

Figura 36: Forro da sacristia degradado.

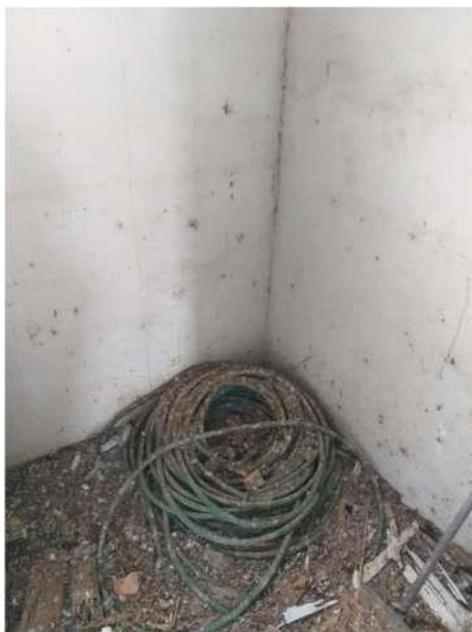
Existem trincas no encontro de cunhais indicando colapso por sobrecarga e recalque com início de destacamento do painel de alvenaria, além de fissuras por movimentação higroscópica e sujidades aderidas.

encontro dos cunhais.

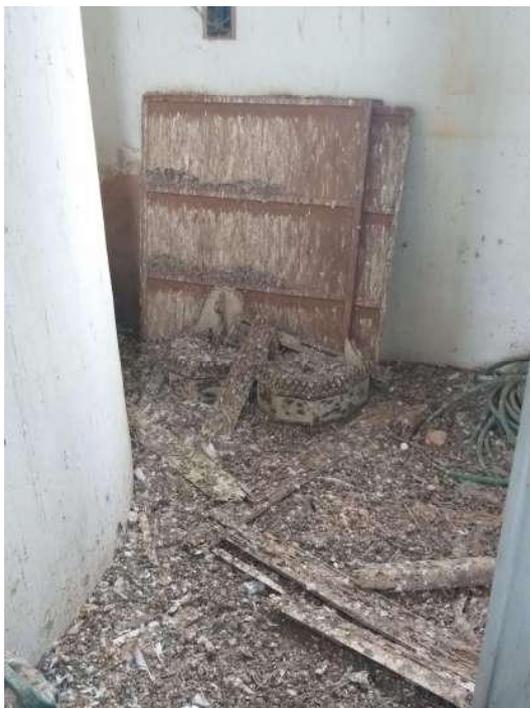
Figura 38: Piso da sacristia.

O piso da sacristia constituído de cimento queimado também encontram-se em satisfatório estado de conservação, apresentando como danos o desgaste natural e uma espessa camada (aproximadamente 3 cm) de excrementos de aves depositados e aderidos.

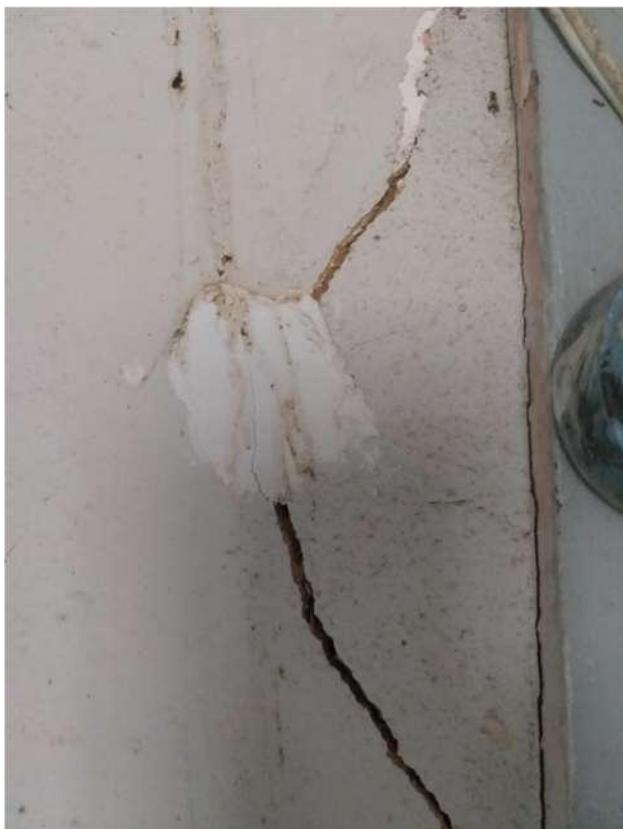
Figura 43: Movimentação verificada no testemunho 1.

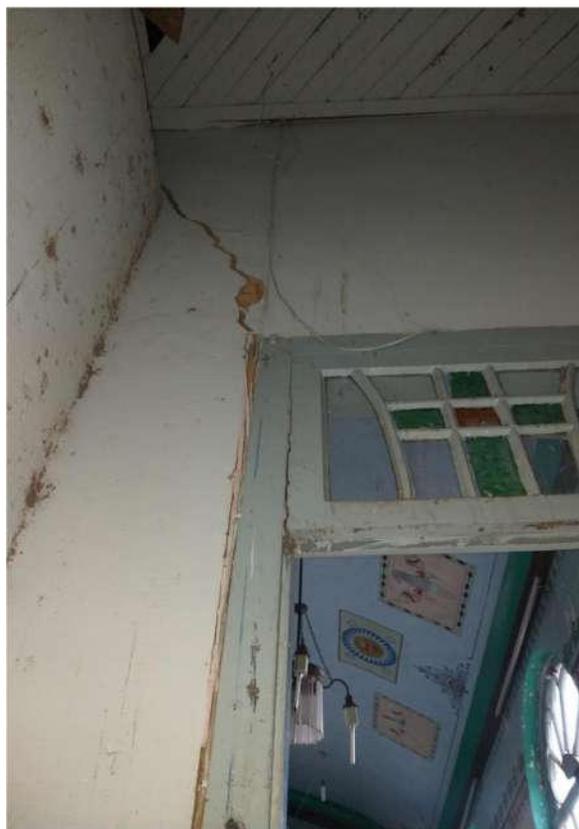
Figura 44: Fenda em que o testemunho foi fixado.

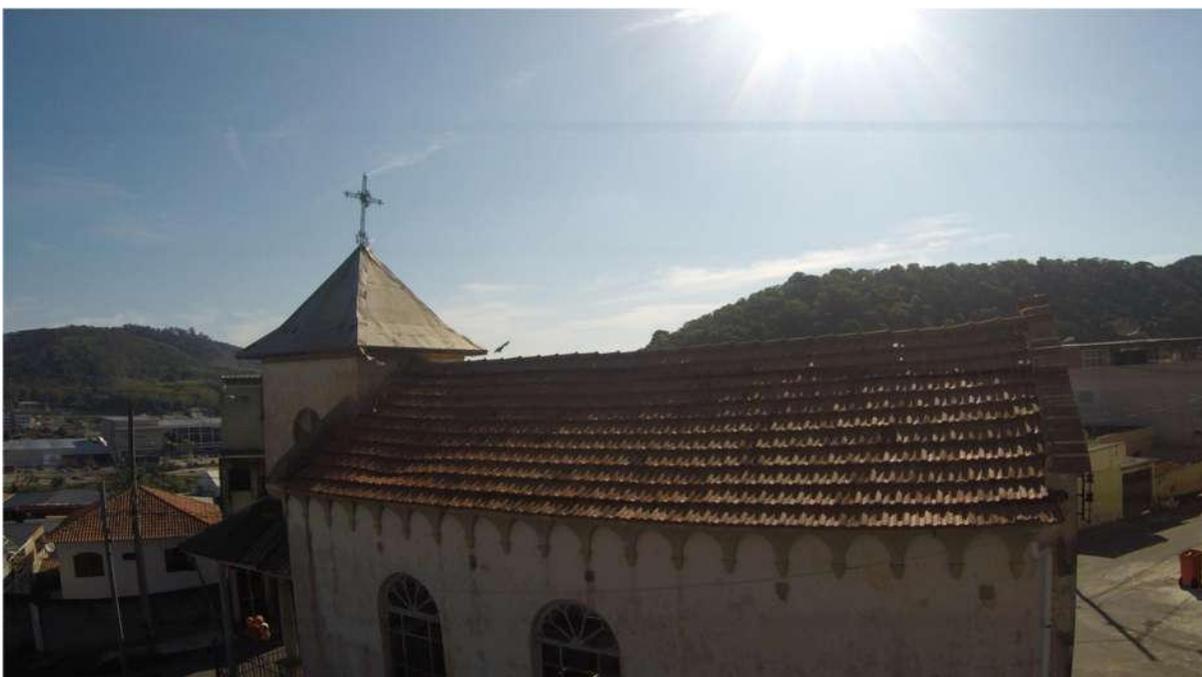
Nota-se ainda, o abaulamento da cumeeira e de uma das águas, sendo elementos indicativos do comprometimento estrutural de seu madeiramento. Quanto à cobertura da torre, feita em latão, nota-se pontos de oxidação em suas quatro águas (Figura 47).

Figura 47: Abaulamento da cumeeira e da água direita.
