UNIVERSIDADE FEDERAL DE JUIZ DE FORA
INSTITUTO DE ARTES E DESIGN
BACHARELADO EM DESIGN

Análise Ergonômica do Espaço Urbano: Trajeto da UFJF à Moradia Estudantil

Monografia apresentada ao Instituto de Artes e Design, da Universidade Federal de Juiz de Fora, como parte dos requisitos para conclusão do curso de graduação do bacharelado em Design.

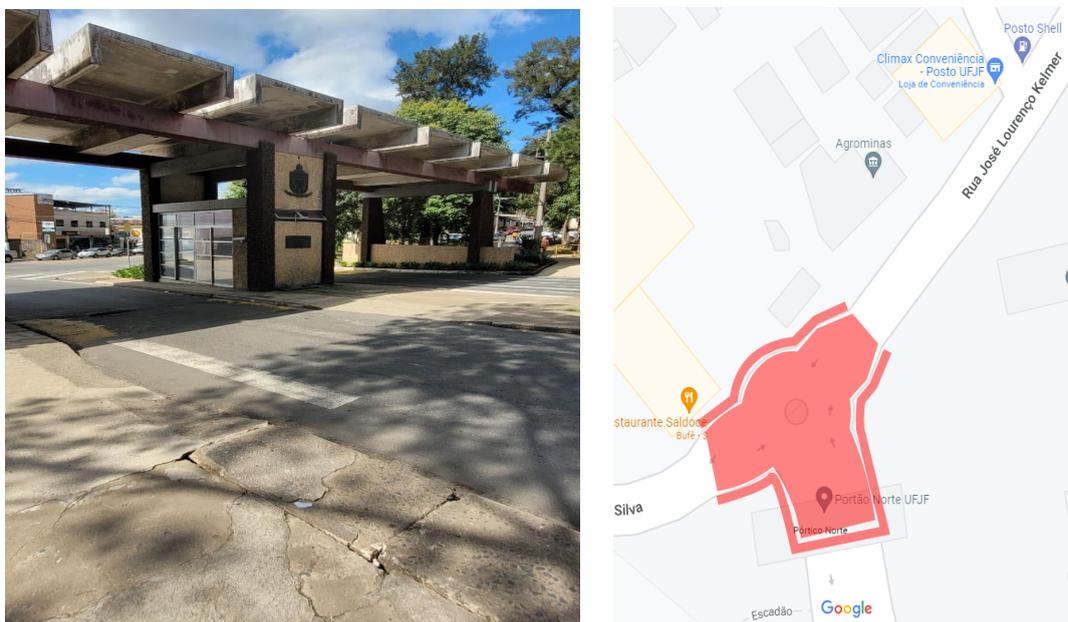
Figuras 3 e 4 – Portão Norte (Área Interna) / Delimitação do trecho 1 no mapa

Orientação Espacial: Aqui pode-se observar que a calçada se encontra deteriorada pela ação do tempo e também que os mesmos não possuem pisos táteis para sinalização, uma vez que eles são de suma importância para orientar e

proporcionar segurança aos estudantes e outros indivíduos com visão comprometida ou reduzida. Nos dois lados da calçada há faixa de pedestre com tingimento fraco, mas a lombada é bem demarcada (figura 3).

Deslocamento: Nota-se que esta área apresenta uma calçada larga, permitindo a livre circulação de pessoas, porém sua calçada possui leves irregularidades, proporcionando uma caminhabilidade defasada para pessoas com deficiência e mobilidade reduzida. Como esse espaço é um caminho direto para a Farmácia Universitária (que se localiza a cerca de 50 metros) e para uma creche/escola (cerca de 100 metros), muitas pessoas com algum problema de saúde, idosos e mães com crianças de colo circulam por esse caminho. É válido lembrar que a farmácia e a creche não estão localizadas exatamente na área analisada, mas encontram-se em um local próximo, o que justifica o circuito maior do grupo de pessoas citado anteriormente. Os rebaixamentos parecem corretos, apesar de as laterais possuírem irregularidades e desgastes. A arborização agradável não interfere no caminhar, pois encontra-se num local mais afastado.

Sugestões de melhoria: Como sugestão de melhoria desta área, os responsáveis pelos reparos deste patrimônio público devem atentar-se nas calçadas, viabilizando a passagem de cadeirantes de forma autônoma e fácil, reformando essa área de tempos em tempos, caso necessário. Tais reformas incluem o nivelamento de calçadas, checagem das cercas de arame, poda das plantas etc. Também é viável colocar mais placas de sinalização e piso tátil.

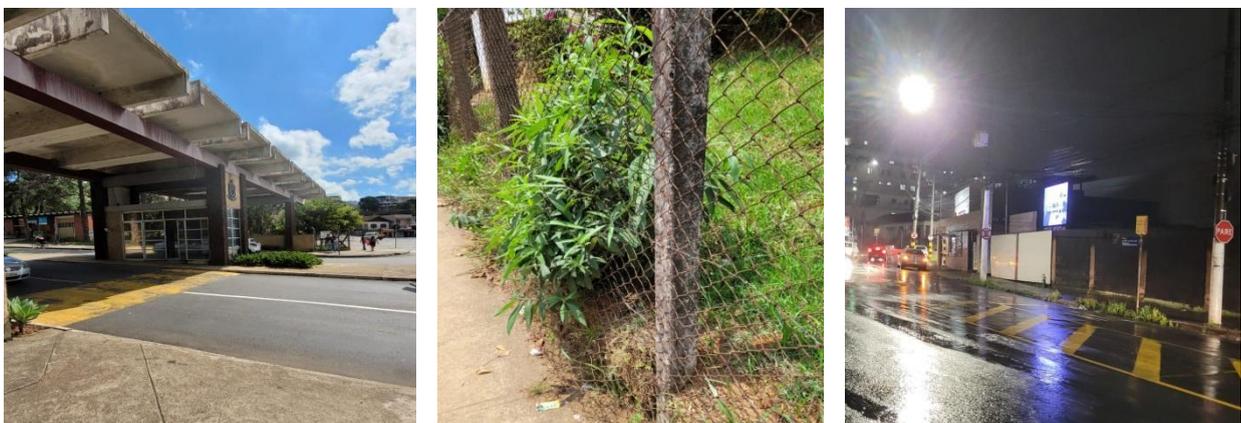
Figuras 5, 6 e 7 – Portão Norte (Área Externa) / Grade da UFJF / Iluminação Noturna (Lado B)

Orientação Espacial: Nesta área, é possível perceber que há grade de arame da área externa fornece proteção e delimita o acesso para a faculdade, impedindo o acesso direto da área interna à área externa. Há também placas de sinalização indicando proibição de estacionamento, redução de velocidade e direção. À noite, a iluminação é boa. O telão de anúncio e os pontos de comércio iluminam bem a área externa. Porém, o Portão Norte da UFJF poderia ser melhor iluminado. A faixa de pedestre se encontra presente com rebaixamento na calçada, porém sem piso tátil nas extremidades indicando que se deve atravessar, como visto anteriormente na figura 3. A lombada é bem demarcada em amarelo, sendo visível para todos.

Deslocamento: Nesta parte externa, bem próxima ao portão, a calçada é plana. Do lado esquerdo, onde foi fotografado, o fluxo de veículos de grande porte, como ônibus urbano, caminhões e carretas pode ser perigoso: é recomendado esperar e se afastar, além de não atravessar durante sua passagem pelo portão. Há uma rotatória bem em frente ao portão. Nota-se muito congestionamento de automóveis durante os horários de pico, por volta das 7h às 9h e 17h às 19h, tornando caótico também para o fluxo de pedestres. Há a presença de rebaixamentos para cadeirantes e as mesmas estão regulares e funcionais. Há um certo perigo para atravessar, apesar da faixa, e nota-se que muitos motociclistas passam muito perto dos pedestres que atravessam por ali. Perto de onde ficam os táxis, a calçada é razoavelmente regular, mas ao atravessar para o lado B, nota-se muitas irregularidades na calçada e, em tempos de chuva, acumula muitas poças.

Sugestões de Melhorias: Como forma de prevenir acidentes, seria ideal que um agente de trânsito guiasse crianças e idosos que transitam por essa área do portão, pois a faixa não se torna suficiente devido ao grande fluxo de veículos em muitos momentos do dia. Também seria ideal implementar ou realocar as placas em locais mais visíveis e estratégicos. A sinalização precisa melhorar, tanto para os pedestres, quanto para os motoristas. É importante lembrar que o piso tátil é de suma importância para as PCD e ele não se encontra nessa calçada e rebaixamento, apenas do lado B, portanto precisa ser colocado. Também é válido cimentar e nivelar a calçada no lado B.

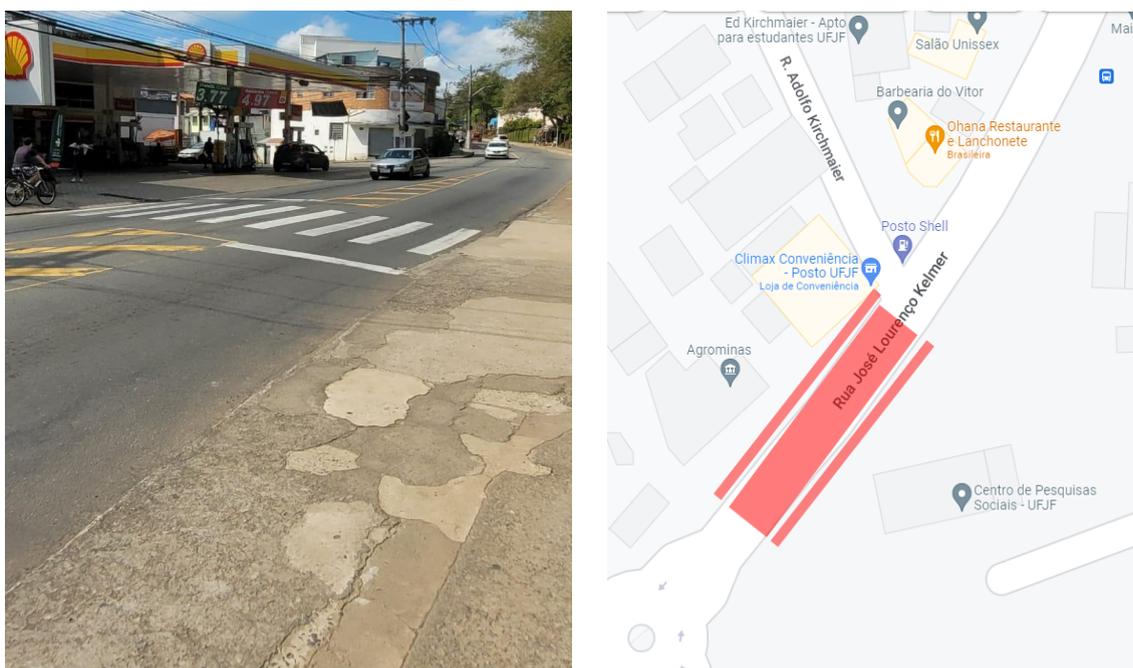
Figuras 9 e 10 – Calçada do Trecho 2 (Lado A) / Delimitação do Trecho 2 no mapa

Orientação Espacial: Aqui, a sinalização é básica e eficaz. A faixa de pedestre é bem demarcada e a linha do asfalto tem uma boa visualização. Porém, nem todos os veículos respeitam a passagem do pedestre. Passando das 23h, o ambiente se torna vazio, mas por ainda estar próximo da universidade e do posto de gasolina, onde há bastante iluminação, o caminhar pode ser considerado moderadamente tranquilo. É possível sentir-se seguro nessa área, pois há uma

grande circulação de estudantes e pessoas de todas as faixas etárias até mais tarde e é fácil de se orientar. A faixa está bem demarcada, pois de tempos em tempos aplicam-se tingimentos a fim de reforçar sua permanência. O trecho de análise 2 termina na esquina do posto de gasolina.

Deslocamento: Neste trecho, na área A, a calçada se encontra cheia de remendos, com muitas irregularidades. De certa forma, esses remendos existem para tapar buracos antigos, entretanto, podem ser incômodos para pessoas com mobilidade reduzida. Esse concreto é bem grosso, portanto as chances de tropeçar são grandes. A calçada é larga e razoavelmente alta. Há uma grande circulação de pessoas nesta área, devido ao circuito de ônibus e ao ponto localizado alguns metros à frente. A rampa de acesso para cadeirantes é bastante acessível e está condizente com a Norma ABNT 9050, em contrapartida ao resto da calçada. Em tempos de chuva, não há conforto algum em se locomover nesta área, em ambos os lados. Não há marquises e há grandes chances de ser atingido por poças imensas, que também serão mencionadas e retratadas nas imagens dos próximos trechos. Há a capacidade de ser pressionado por outros pedestres a caminhar mais depressa em horários de pico, por conta do alto fluxo de pessoas. No lado B, percebe-se que o chão é reto, porém possui ladrilhos personalizados que podem incomodar usuários de cadeira de rodas. No mais, não atrapalha tanto idosos e pessoas com mobilidade reduzida. Nesse espaço, muitos tipos de veículos transitam diariamente, inúmeros caminhões, ônibus e outros de grande porte que, por vezes, passam desatentos e sequer param para os pedestres passarem. Essa área pode ser considerada de risco médio, pois apesar de ser perto da UFJF, o trânsito dificulta a locomoção de uma calçada a outra.

Sugestões de Melhoria: Alguns reparos foram realizados antes desta análise, portanto, apenas alguns ajustes poderiam ser feitos nessa área A, como mais uma camada de cimento a fim de tornar a calçada mais plana. Aparentemente, há possibilidade de mantê-la estável e sem necessidade de reparo por um longo tempo. É necessário piso tátil e nivelamento no rebaixamento da calçada.

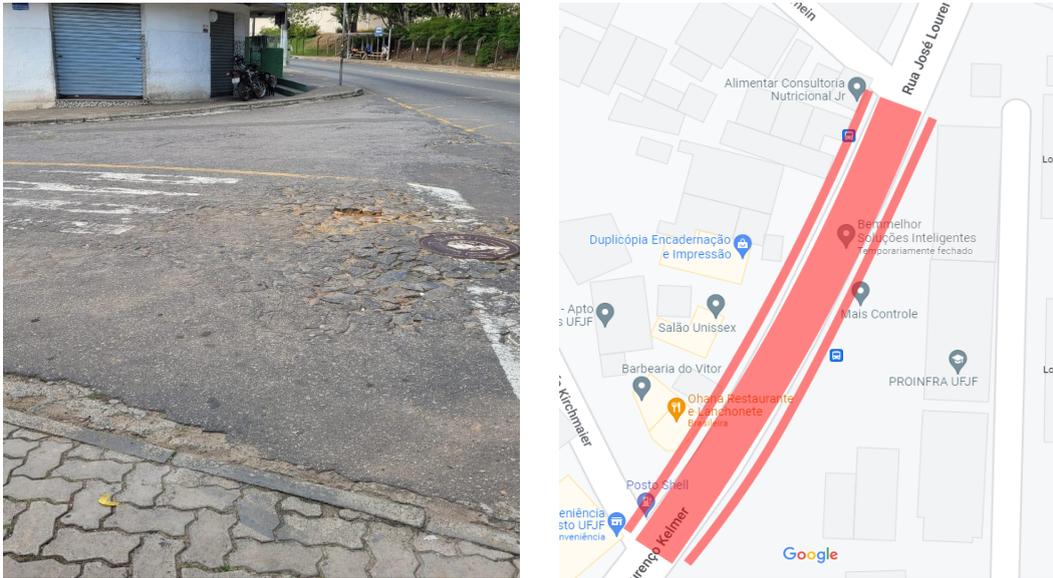
Figuras 11 e 12 – Início do Trecho 3 (Lado B) e Delimitação do Trecho 3 no mapa

Orientação Espacial: Neste trecho, nota-se que não há rebaixamentos e faixa de pedestre, apesar da palavra “Pare” no asfalto, que encontra-se degradada.

Muitas das vezes, há dificuldade de entendimento de qual direção determinado veículo irá seguir, pela negligência e uso incorreto das setas de sinalização do carro, por parte dos motoristas. É correto afirmar que muitos não respeitam as regras de trânsito, e utilizam esses veículos de forma abrupta. Não há presença de piso tátil.

Deslocamento: A calçada é baixa, pois se trata de uma entrada de posto de gasolina. Na rua, o asfalto é precário, variando entre dois tipos de calçamento. Há muitos perigos de acidente, tropeços e quedas nesses buracos. Por conta do posto de abastecimento, há um grande fluxo de veículos, dificultando o caminhar de uma calçada a outra. Do outro lado da rua, ainda no lado B, a calçada é mais alta. Há uma pequena inclinação e degraus levemente acentuados do lado, levam a estabelecimentos. Os mesmos aparentam ser perigosos, pois não tem proteção, como corrimão, ou uma pequena cerca. Essa calçada também é apertada para se locomover acompanhado, com ou sem cadeira de rodas, considerando que o poste que se encontra no caminho limita consideravelmente a circulação. Percebe-se muitas irregularidades na calçada que podem comprometer a caminhada de PCDs, idosos e gestantes. No que diz respeito à largura, ela segue os padrões de dimensões da ABNT NBR 9050/2020. Especula-se que esses desníveis e erosões sejam formados por condições climáticas, como chuvas e tempestades.

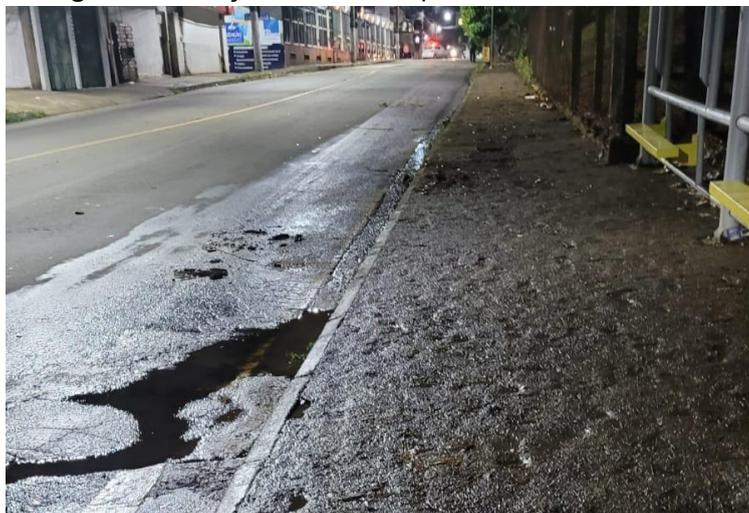
Figura 13 – Poça em frente ao ponto de ônibus no lado A

pessoas com visão reduzida. O mesmo possui lixeira laranja do lado. Não há piso tátil.

Sugestões de Melhorias: Ampliação deste ponto de ônibus, trazendo mais assentos e a adição de um novo abrigo metálico, a fim de afastar os pedestres das poças e buracos que se encontram em frente. Outra opção seria deslocar o ponto para poucos metros à frente, onde a calçada é mais reta. Para isso, seria necessário seguir protocolos maiores de delimitação de área da UFJF e da rua, no entanto, seria uma ação conjunta com a Prefeitura de Juiz de Fora. Também seria necessário a realização de reparos no asfalto, a fim de cobrir os buracos e poças encontradas muito próximas ao meio-fio. Esta calçada precisa de piso tátil.

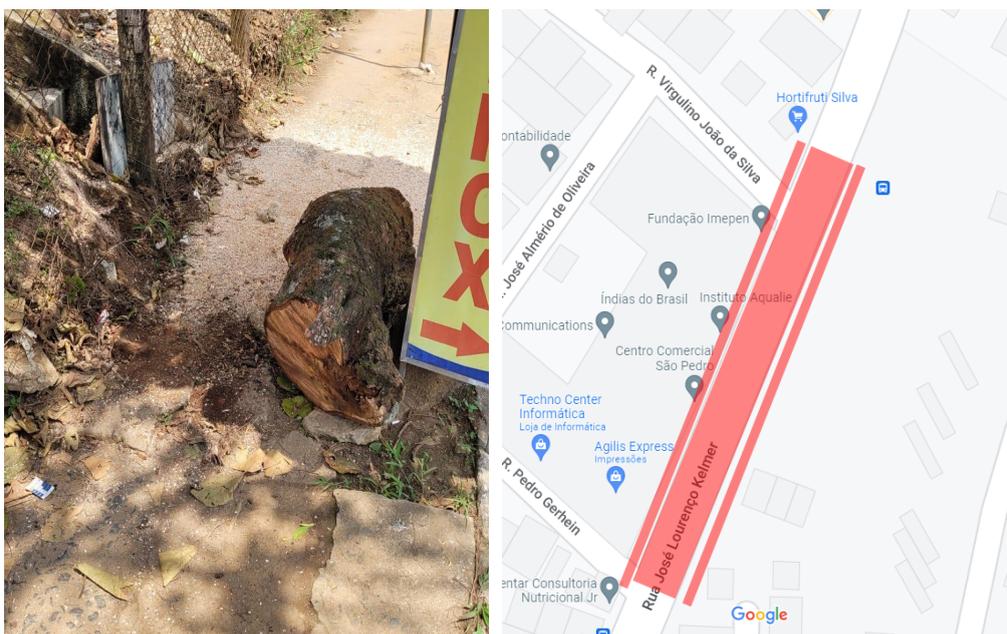
Figuras 14 e 15 – Tronco encontrado no Trecho 4 / Delimitação do Trecho 4 no mapa

O trecho em questão é uma das áreas mais críticas do trajeto, após o ponto de ônibus, ao passar pelo fim do trecho 3, que apresenta uma calçada mais estável, são encontrados, mais à frente, muitos obstáculos, como árvores impróprias pro local, troncos no caminho, grandes erosões, lama, entre outros. O trecho completo será analisado e, em seguida, os problemas mais específicos serão retratados em subcategorias com sugestões de melhorias.

há sinalização tátil e direcional. O meio-fio não possui uma coloração chamativa para delimitar o espaço para pessoas com deficiência visual e visão reduzida. Portanto, pode-se considerar precário este cenário. De noite, em ambos os lados, a iluminação é razoável, podendo não tornar visível o suficiente os obstáculos.

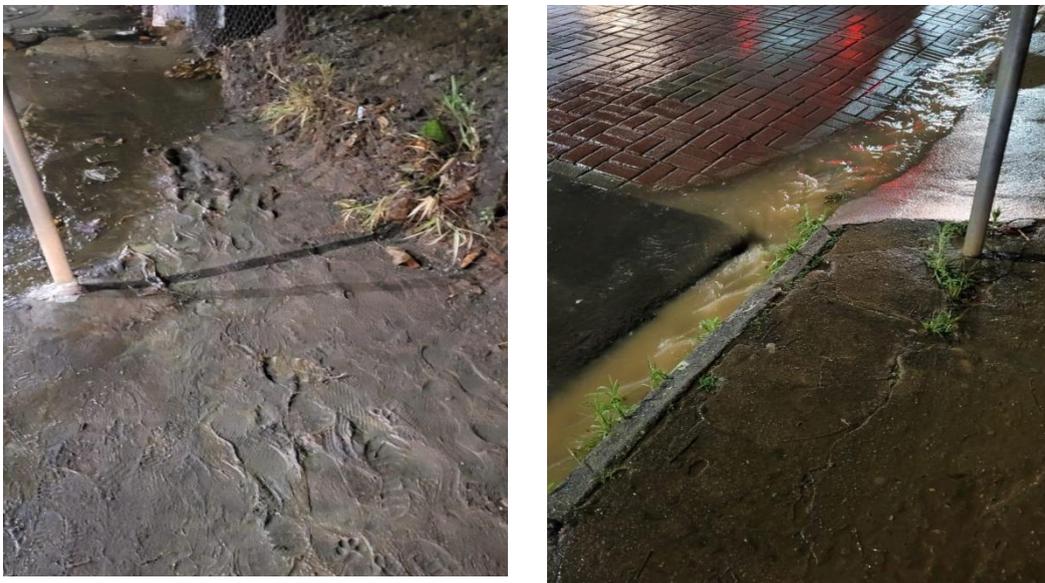
Figuras 17 e 18 – Lamaçal na calçada / Enxurrada na faixa elevada

Em tempos chuvosos, forma, inevitavelmente, muita lama escorregadia que afeta a caminhabilidade. Em alguns horários da manhã, percebe-se que essa calçada é bastante limpa, devido ao bom trabalho e cuidado dos funcionários responsáveis pela limpeza urbana. É possível notar, vez ou outra, pessoas se desequilibrando, ou virando o pé nesse lamaçal. Pode-se considerar contraditório o cuidado que há com essa calçada, uma vez que os funcionários fazem um bom trabalho, porém não há mobilidade e disposição de outros setores em acabar com os causadores do problema. Ao longo dos meses que a análise foi realizada, vários galhos e troncos de diversos tamanhos foram encontrados no meio do trajeto, que também dificultam a locomoção.

Orientação Espacial: A chuva não interfere na compreensão do trajeto, mas pode causar apagões que prejudicam a visualização do caminho e inevitavelmente afetará a todos os pedestres. Mas essas condições raramente acontecem e os serviços de iluminação pública resolvem com agilidade.

Deslocamento: A lama retratada na figura acima vem da área interna da UFJF que sempre desmorona por consequência das chuvas. As grades que contornam a área da universidade estão bastante enferrujadas e, em algumas áreas, elas se contorcem na direção da calçada. Pode-se considerar essa parte da calçada bem suja no período tarde/noite. A lama é capaz de causar acidentes e escorregões, interferindo na segurança dos pedestres. A enxurrada tira todo o conforto, uma vez que os carros jogam toda a água das poças nas pessoas que ali circulam. As chuvas também causam erosões nas calçadas que, por vezes, encontram-se todas esburacadas e podem causar tropeços e danos aos pés. Nas figuras 19 e 20, é possível observar uma espécie de boca-de-lobo que se encontra repleta de danos, com muitos pedregulhos e ervas daninhas em seu entorno. É impossível passar pro outro lado com cadeira de rodas. Nos tempos mais chuvosos, forma-se uma cascata enorme que deveria descer diretamente para o esgoto, mas, além de impedir mais ainda a passagem para os pedestres, acumula uma poça imensa.

Sugestões de Melhoria: é ideal que a UFJF, em conjunto às secretarias urbanas de Prefeitura de Juiz de Fora responsáveis pelos reparos no bairro, realizem ações que resolvam esses problemas estruturais apontados. É ideal que toda essa areia que causa o lamaçal em tempos de chuva seja nivelada ou

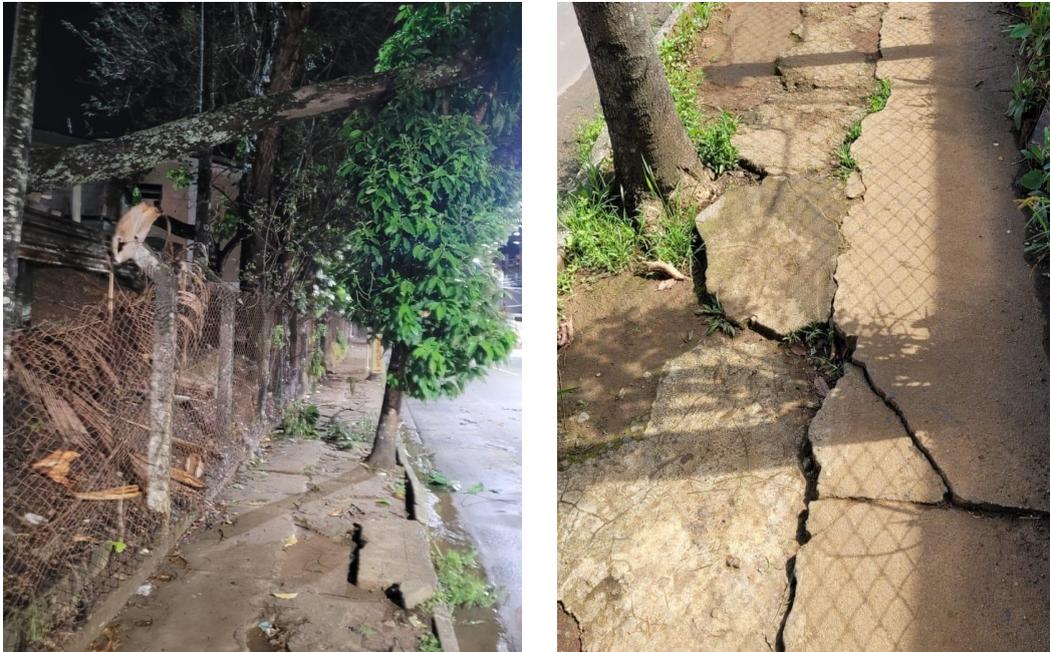
Figuras 21 e 22 – Árvore caída após tempestade / Desníveis nas calçadas

Neste trecho, também é possível perceber que as árvores levantam o concreto e inviabilizam a passagem de PCD pela calçada, visto que esses desníveis do piso tornam maior a probabilidade de acidentes, como tropeções, quedas e outros danos nos pés. Quanto ao conforto, é possível afirmar que há incômodo ao passar por cima dessa calçada, o desvio desses obstáculos ocupa tempo e cuidado, e pode ser inevitável se molhar, ou pisar em pedregulhos que machucam os pés, ou furar as pneus da cadeira de rodas, por exemplo. Além de tudo isso, há grande dificuldade de higienização do ambiente por parte dos varredores de rua.

Orientação Espacial: Não há piso tátil sinalizando os obstáculos, não há placas indicativas para buracos e desníveis, portanto não é um trajeto acessível e não há possibilidade de pessoas cegas ou com baixa visão se orientarem nesse local. Para pessoas sem deficiência visual, é possível compreender o trajeto.

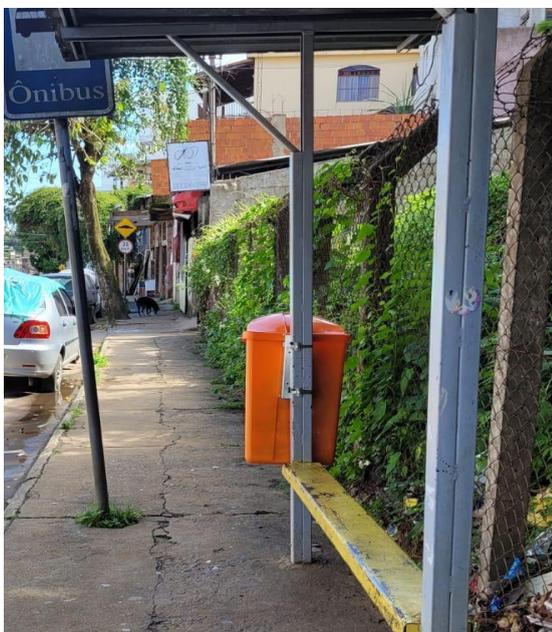
Figuras 24 e 25 – Ponto de ônibus do Trecho 5 / Dimensões da calçada na NBR 9050/2020

Deslocamento: A calçada no lado A possui irregularidades, porém menos do que no trecho anterior. As goteiras encontradas nas marquises das casas e prédios tornam a locomoção desprazerosa, pois em diversos momentos, há necessidade de desvio. É válido ressaltar que, às vezes, mesmo com a trégua das chuvas, as goteiras continuam a pingar. No lado A, após passar pelos obstáculos das árvores, encontra-se um ponto de ônibus onde se encontram poucas pessoas, se comparado ao do trecho 3. Neste local é possível notar que o poste e a lixeira ocupam muito espaço para a passagem do usuário de cadeira de rodas e o acompanhante. Na NBR 9050/2020, as dimensões da calçada são muito claras quanto à largura da calçada, entretanto, nessa ocasião, considerando a aglomeração de pessoas no ponto e o fluxo de pessoas em movimento, a passagem não é tranquila. O movimento de veículos é bastante caótico, portanto atravessar nessa rua é um tanto complicado.

Sugestões de Melhorias: Alguns ajustes se tornam necessários nesta área. Convém trocar o poste de ônibus de local, afastando-o, de modo que abra espaço

para a passagem do cadeirante. Também é necessário incluir pisos táteis e mais rebaixamentos de calçadas perto das faixas e no fim dos quarteirões. Convém cimentar e nivelar a calçada, além de pintar o meio fio e implementar placas, que podem ser boas opções para pessoas com deficiência visual e visão reduzida. A UFJF também precisa atentar-se nesta estrutura atrás do ponto de ônibus, a fim de melhorar a segurança dos pedestres, que são, em grande parte, estudantes. Faz-se necessário higienizar e aparar essas plantas, recolher os entulhos e reforçar com grades mais seguras, podendo até construir um muro ou implementar cercas elétricas. Os outros proprietários também precisam dedicar-se a resolver problemas de gotejamento, podar as árvores e retirar entulhos. Talvez a faixa elevada, no fim do trajeto também seja uma boa opção.

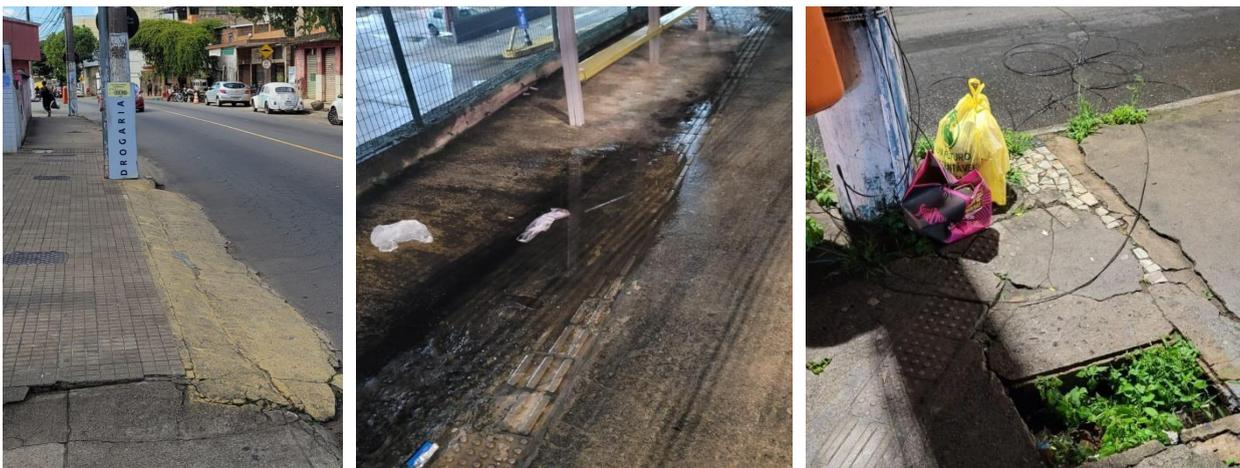
Figuras 27, 28 e 29 – Calçada da Drogaria / Piso tátil do supermercado e poça d'água / Fio e obstáculos na calçada

Deslocamento: A calçada da farmácia é regular, apesar da presença dos ladrilhos e do rebaixamento grotesco. A do supermercado é bastante larga, sendo tranquila de caminhar. Porém, em frente ao ponto de ônibus, quando chove, acumula muita água que forma poças gigantescas, conforme representado na figura 25. Outro ponto importante a ser informado é que os fios da rede elétrica encontram-se caídos na calçada, no mesmo lugar que se encontra o piso tátil, expondo a pessoa com deficiência visual à riscos de descarga elétrica (figura 29).

Sugestões de Melhorias: Uma boa opção é o nivelamento das calçadas, atentar-se na manutenção dos canais de escoamento de águas pluviais, além da fiscalização mais rigorosa da rede elétrica e realização de reparos eficazes. Os proprietários dos estabelecimentos também devem se atentar a inserção de objetos na calçada, como caixotes de feiras e mesas para não atrapalhar na locomoção de pedestres. É muito importante que os donos do supermercado implementem mais sinalizações, visuais e sonoras, ou até mesmo alguma cancela para a passagem de carros, caso necessário.
