UNIVERSIDADE FEDERAL DE JUIZ DE FORA  
FACULDADE DE ENGENHARIA  
CURSO DE GRADUAÇÃO EM ENGENHARIA CIVIL

ANÁLISE DE DESEMPENHO DO REFORÇO REALIZADO NO PAVIMENTO  
FLEXÍVEL DO ANEL VIÁRIO DO CAMPUS DA UNIVERSIDADE FEDERAL DE JUIZ  
DE FORA - JF

Trabalho de Conclusão de Curso apresentado à  
Coordenação do Curso de Engenharia Civil da  
Universidade Federal de Juiz de Fora, como  
requisito parcial à obtenção do título de Bacharel  
em Engenharia Civil.

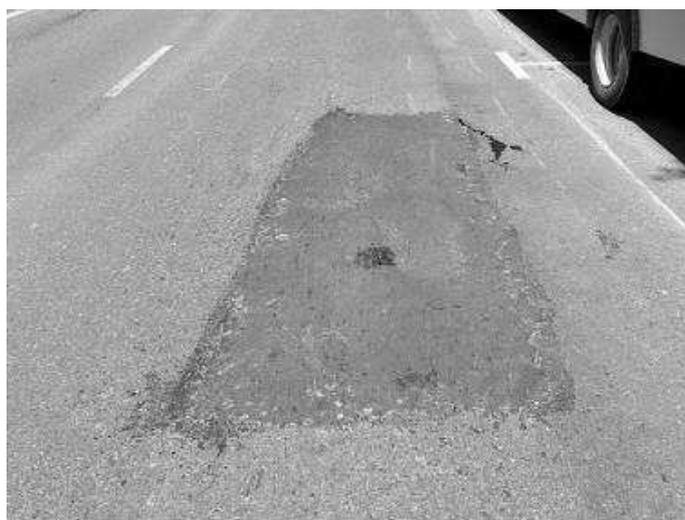
Figura 10 - Remendo executado no anel viário da UFJF

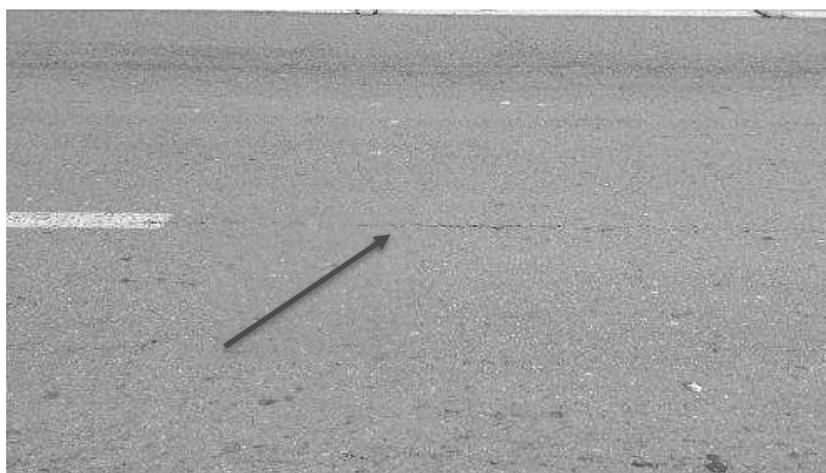
Figura 25 - Trinca longitudinal presente na estaca 15 do anel viário

Dessa forma, no trecho 1, observa-se aproximadamente 22,0% de área trincada. A seguir, na Figura 25, é exibida a trinca longitudinal identificada nesse segmento.

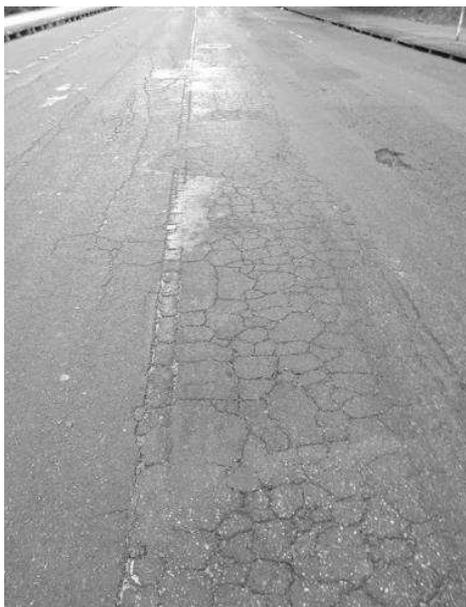
Figura 26 - Trinca tipo “Couro de Jacaré” antes da instalação da geogrelha

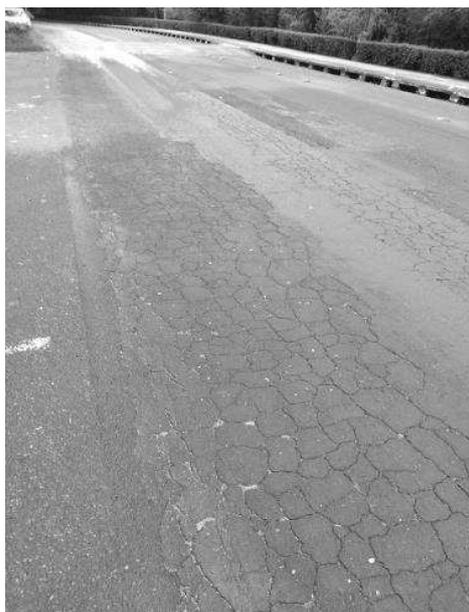
Figura 27 - Trinca tipo “Couro de Jacaré” antes da instalação da geogrelha

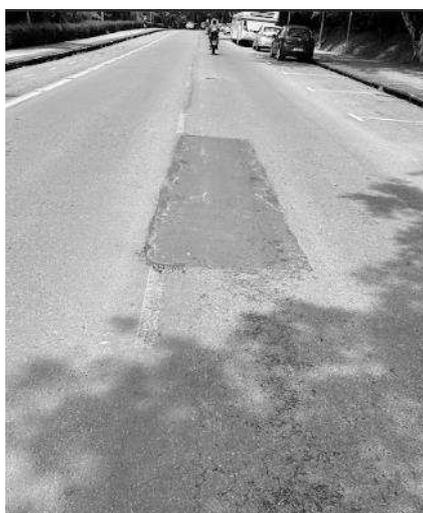
A seção entre as estacas 30 e 31 apresentou trincas longitudinais na trilha de roda, assim como exsudação no início do trecho, na parte central da faixa 2, no entanto, a norma DNIT 433/2021 - PRO (DNIT, 2021) não considera exsudação como parte de área trincada. Além disso, foi possível identificar a presença de remendo na parte final do segmento, o que indica um trincamento mais avançado na região. O Quadro 4 mostra os defeitos encontrados entre a estaca 30 e 31, sendo o número de retângulos afetados com defeitos igual a 21. A Figura 28 mostra o remendo presente nessa seção.

Figura 28 - Remendo na estaca 30 após aplicação da geogrelha

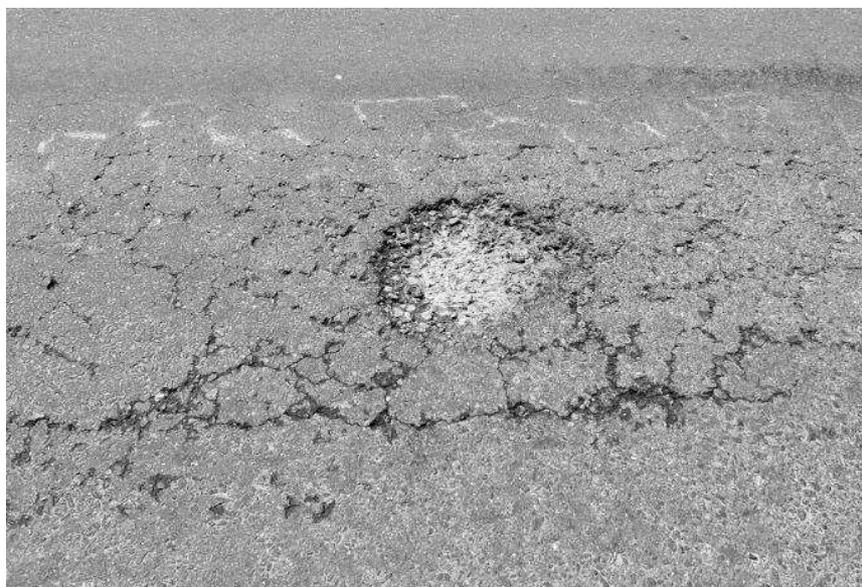
Como visto anteriormente, o trecho da geogrelha compreende da estaca 30 até à estaca 34. Dessa forma, serão apresentados os defeitos encontrados em todos esses segmentos para que seja possível calcular a área trincada total da seção. Dessa forma, entre a estaca 31 e estaca 32 foram observadas trincas longitudinais na trilha de roda, assim como no trecho anterior, além de uma panela, que pode ser resultado da evolução de trincas tipo couro de jacaré. O Quadro 5 apresenta o resumo de defeitos encontrados nesse segmento, com número de retângulos afetados igual a 17. A Figura 29 apresenta a panela presente no trecho.

Figura 29 - Panela na estaca 31 após aplicação da geogrelha

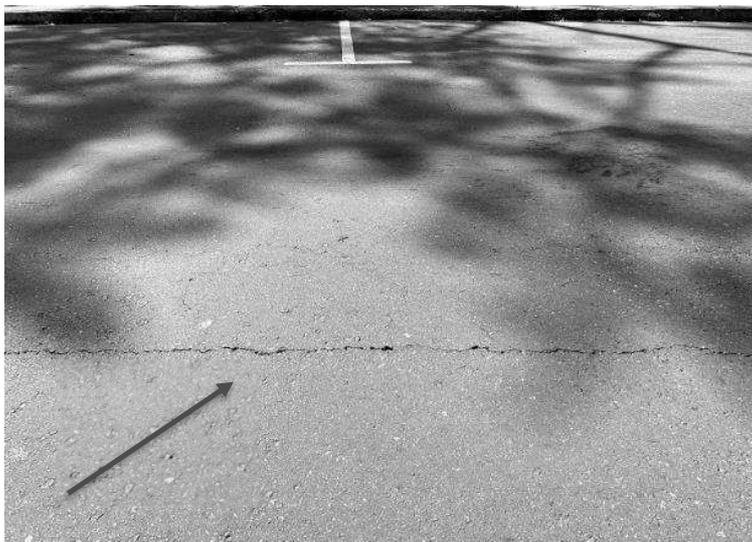
Figura 30 - Trinca longitudinal longa na estaca 48

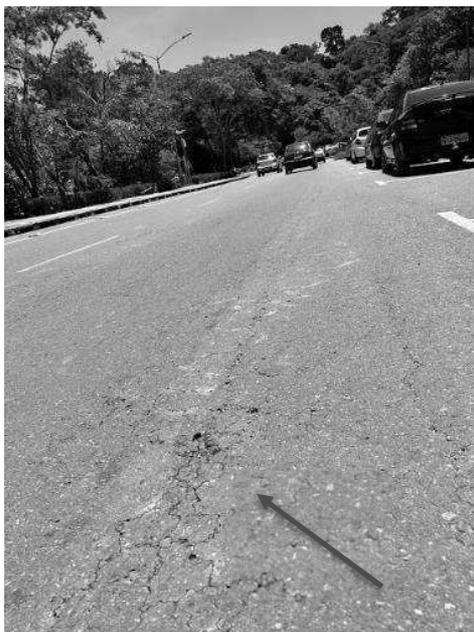
Figura 31 - Trincamento encontrado na estaca 97

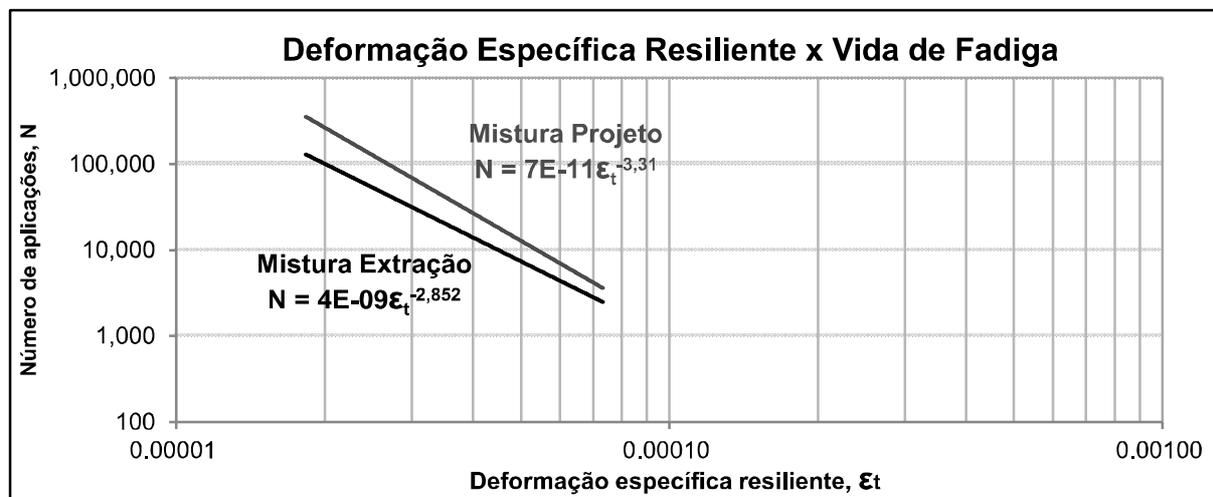
Figura 34 - Deformação Específica Resiliente x Vida de Fadiga (Comparação)

Pelo gráfico da figura 33 pode-se ver a diferença entre a curva de fadiga do concreto asfáltico projetado e do concreto asfáltico atual. Percebe-se uma pequena perda na resistência à fadiga da mistura atual.
