UNIVERSIDADE FEDERAL DE JUIZ DE FORA
FACULDADE DE ENGENHARIA
MESTRADO EM AMBIENTE CONSTRUÍDO

**DIRETRIZES PARA DIAGNÓSTICO E MAPEAMENTO DA ESTANQUEIDADE
DAS FACHADAS DAS EDIFICAÇÕES PARA GARANTIA DA VIDA ÚTIL DE
PROJETO**

Dissertação apresentada ao Programa de Pós-Graduação em Ambiente Construído da Universidade Federal de Juiz de Fora, como requisito parcial à obtenção do título de Mestre em Ambiente Construído.

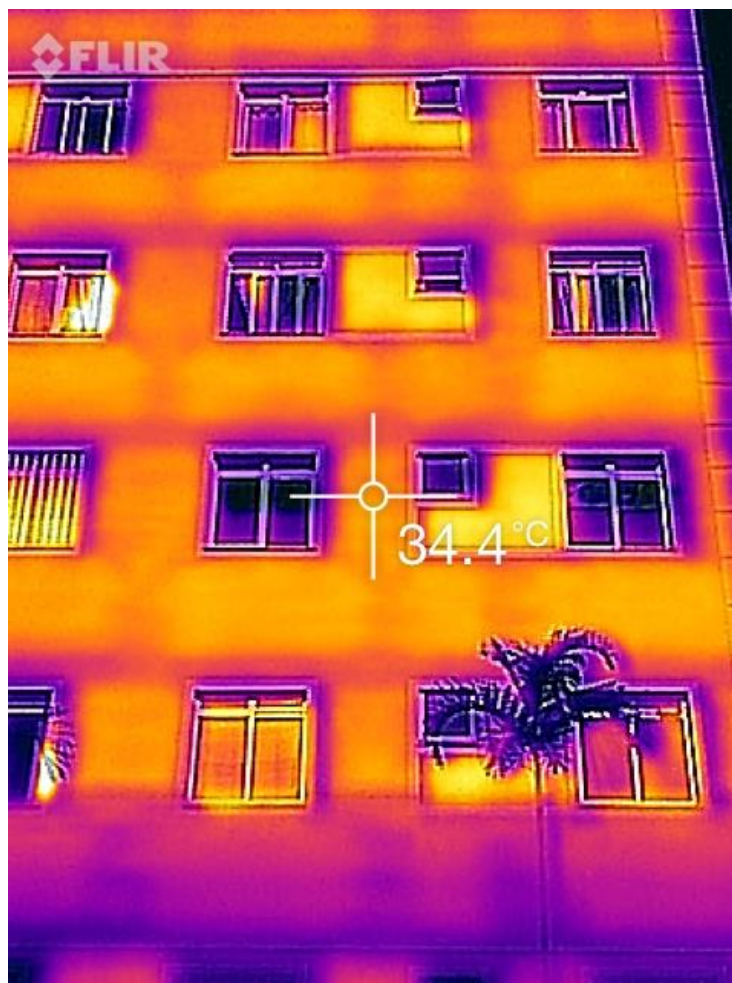
FIGURA 3.8: Imagem termográfica de uma fachada

Alguns fatores são condicionantes no uso das câmeras termográficas, como a inclinação adotada para captura de imagens, distância do operador e o elemento em estudo, condições climáticas locais – como temperatura ambiente, velocidade do vento e umidade relativa do ar, além do horário do dia em que as imagens são registradas. A figura 3.8 ilustra o resultado obtido através da captura de imagem termográfica em uma fachada. Vale observar que a temperatura indicada de $34,4^{\circ}\text{C}$ corresponde à temperatura do ponto central da imagem. Observam-se, na imagem, áreas com maior radiação (tons mais avermelhados) e áreas com menor radiação (tons mais azuis). A diferença de contraste entre elas indica a existência de áreas afetadas com vícios ocultos e possíveis problemas de estanqueidade, que podem ocasionar no comprometimento futuro do revestimento externo e na ocorrência de manifestações patológicas nessas regiões. Além disso, a presença de algumas anomalias, como a existência de trincas e fissuras, compromete ainda mais a estanqueidade, de modo que caracteriza-se, assim, um ciclo de danos recorrentes: a presença de fenômenos patológicos, que comprometem a estanqueidade dos revestimentos, cujo comprometimento favorece ainda mais a ocorrência de novos danos e degradação.

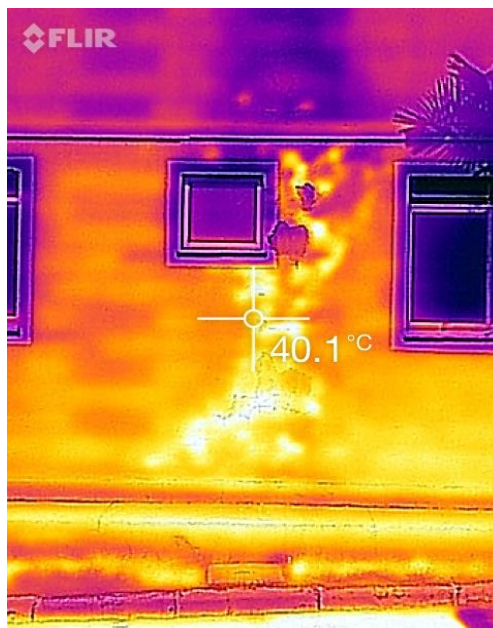
FIGURA 3.9: Umidade acidental em uma edificação

Conforme visto em Nunes *et al.* (2018), através da termografia é possível identificar a ocorrência de possíveis manifestações patológicas associadas a diversos fatores, como: umidade ascensional, umidade de infiltração, umidade acidental, fissuração e descolamento. Ou seja, a presença de umidade nos elementos de fachadas pode ser percebida com o uso dessa técnica, de modo que ela proporciona mecanismos para que seja feito um mapeamento da área de estudo em relação à deficiência de estanqueidade e demais anomalias presentes nas fachadas. A figura 3.9 representa um exemplo de dano verificado na fachada de uma edificação estudada, em que havia presença de umidade acidental por vazamento de tubulação no banheiro.

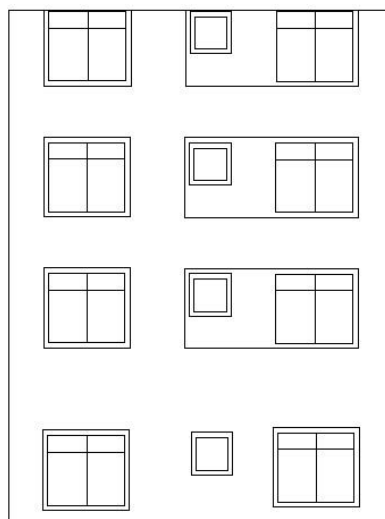
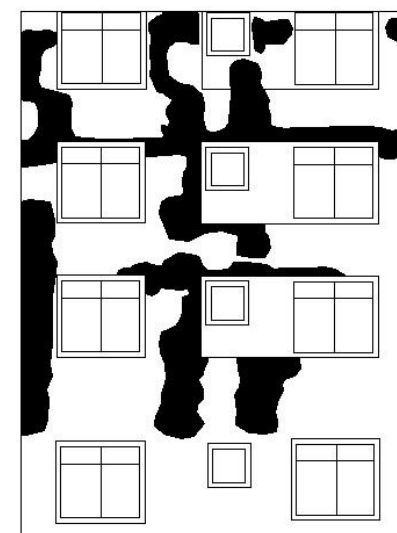
■ Presença de
Umidade

**Fator de
Dano (%)**
19,15

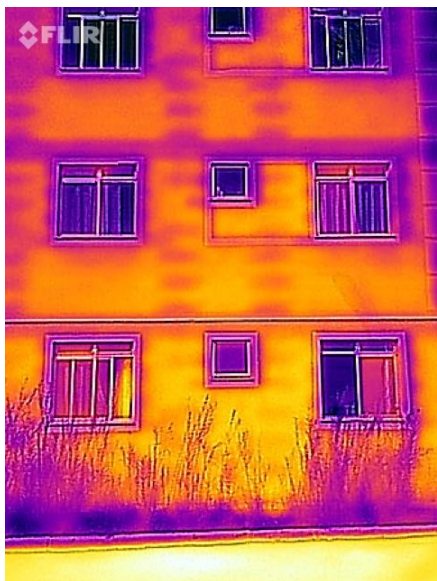
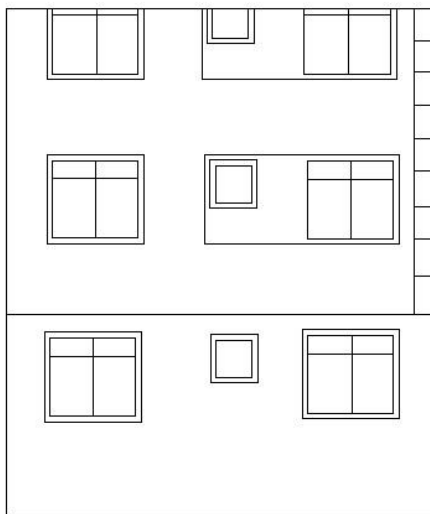
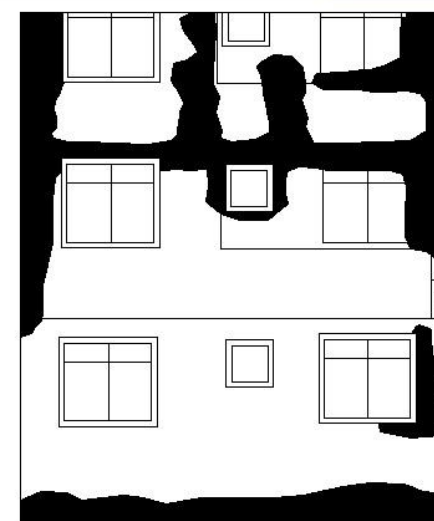
Bloco A,
fachada
lateral
esquerda

■ Presença de
Umidade

**Fator de
Dano (%)
24,96**

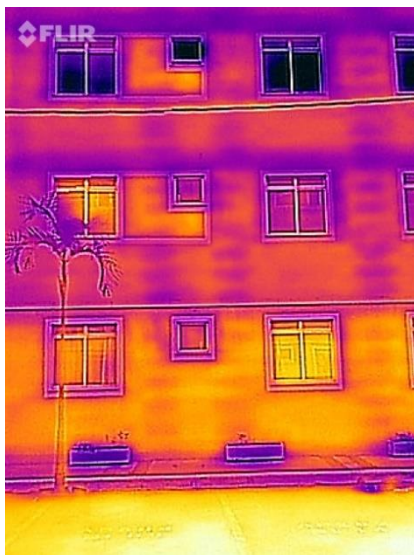
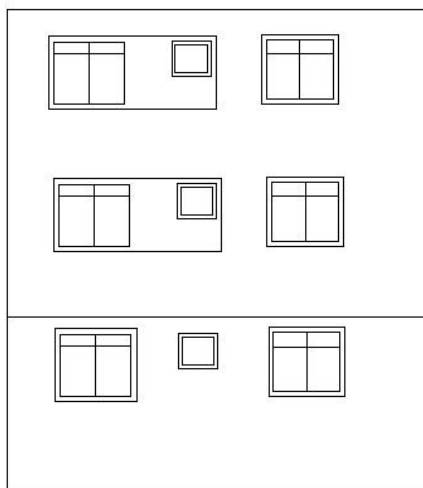
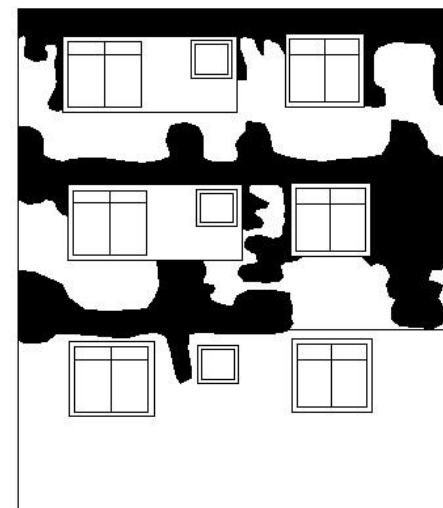
Bloco C,
fachada
lateral direita

■ Presença de
Umidade

**Fator de
Dano (%)
26,66**

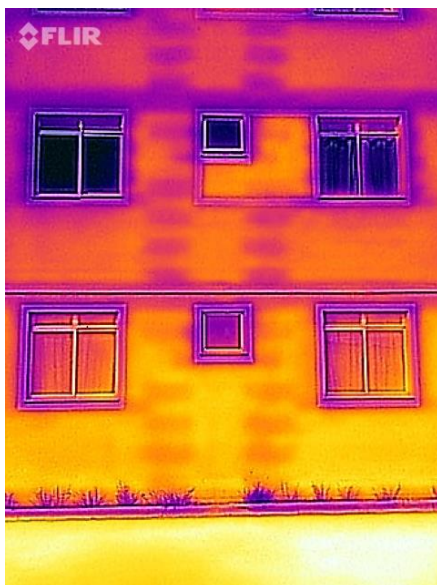
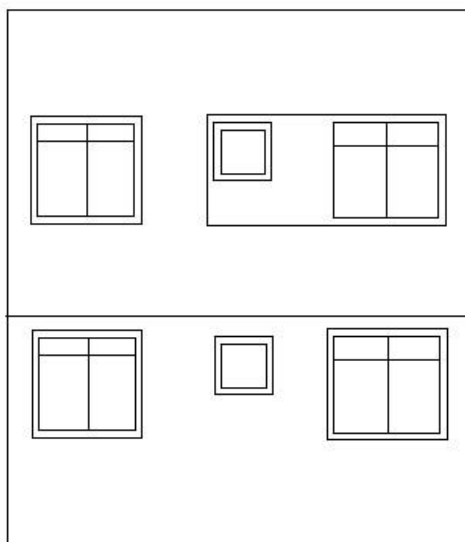
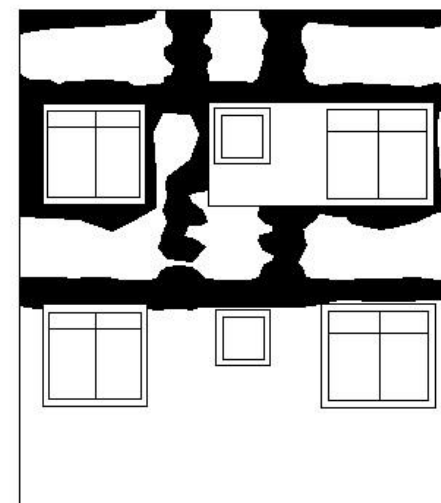
Bloco C,
fachada
lateral
esquerda

**Fator de
Dano (%)**
21,25

■ Presença de
Umidade

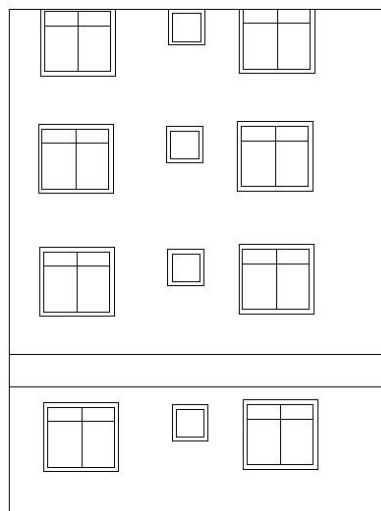
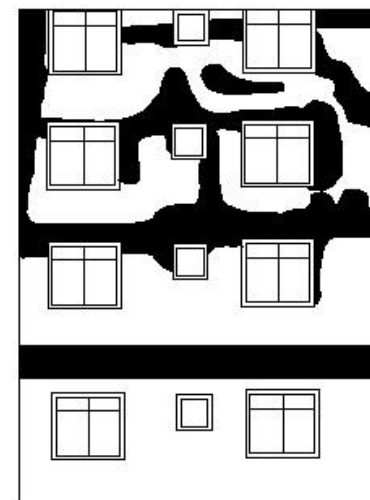
■ Presença de
Umidade

**Fator de
Dano (%)
24,30**

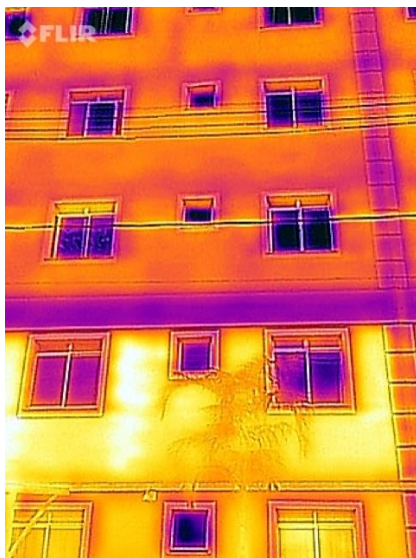
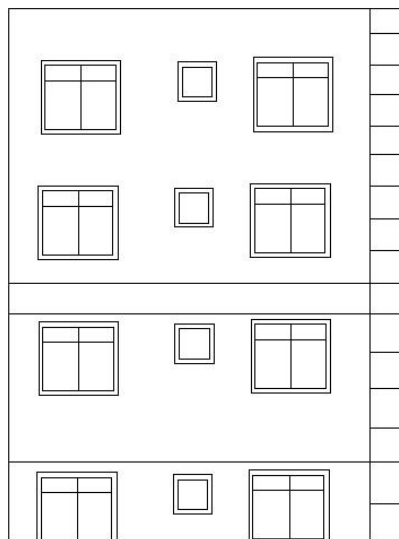
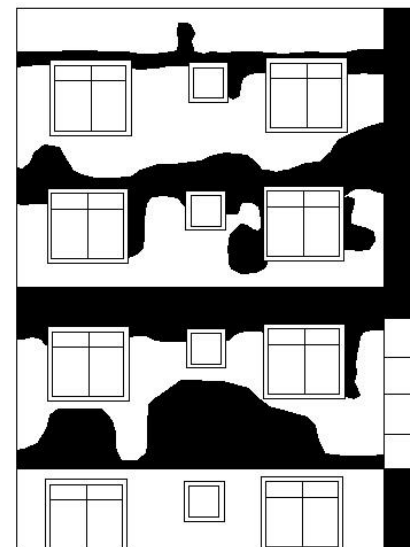
Bloco P,
fachada
lateral
esquerda

■ Presença de
Umidade

**Fator de
Dano (%)**
32,08

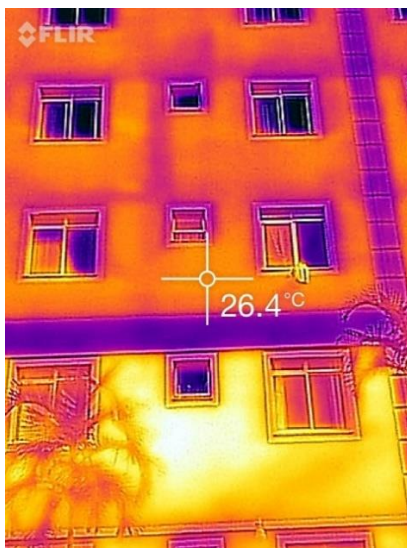
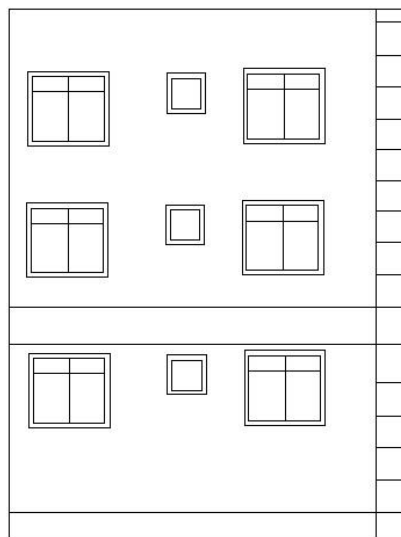
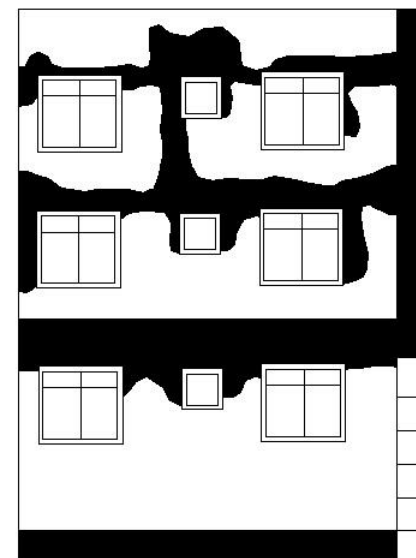
Bloco J,
fachada
lateral direita

■ Presença de
Umidade

**Fator de
Dano (%)
31,59**

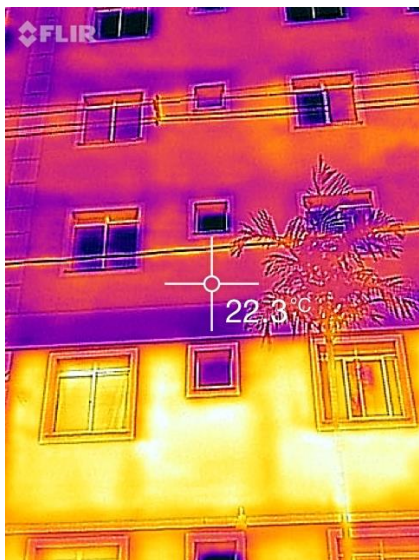
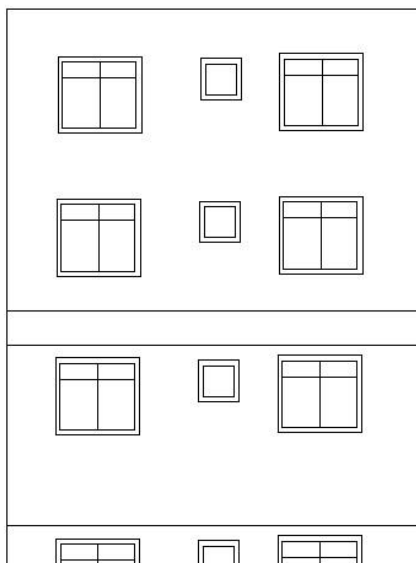
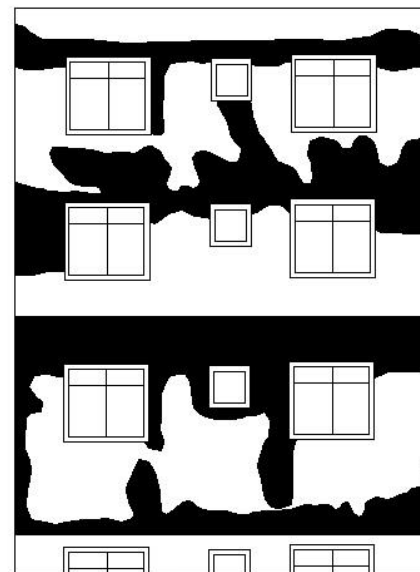
Bloco J,
fachada
lateral
esquerda

■ Presença de
Umidade

**Fator de
Dano (%)**
33,34

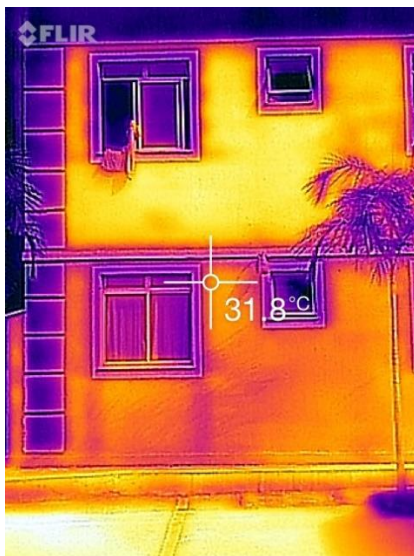
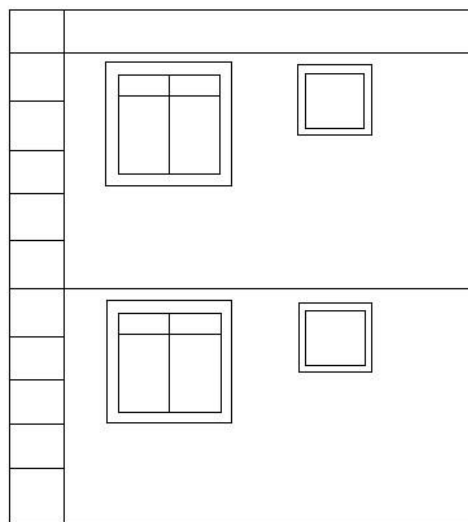
Bloco C,
fachada
lateral direita

■ Presença de
Umidade

**Fator de
Dano (%)**
47,32

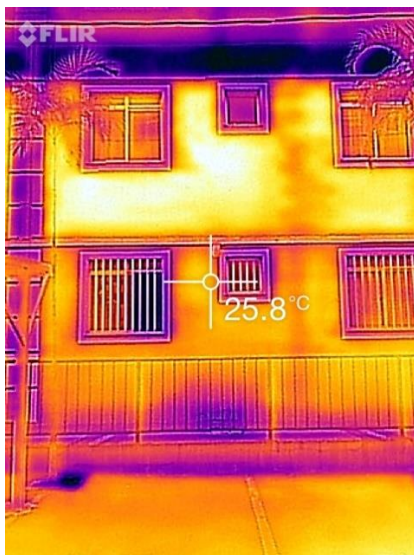
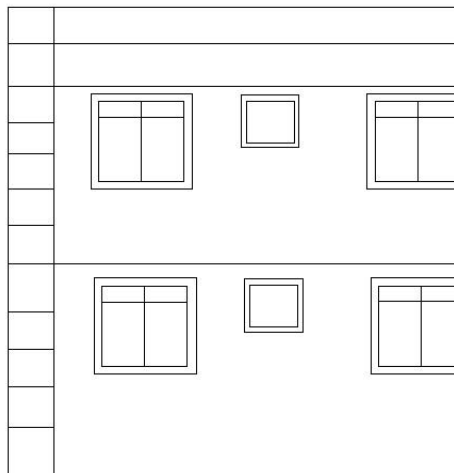
Blaco C,
fachada
lateral
esquerda

■ Presença de
Umidade

**Fator de
Dano (%)**
47,79

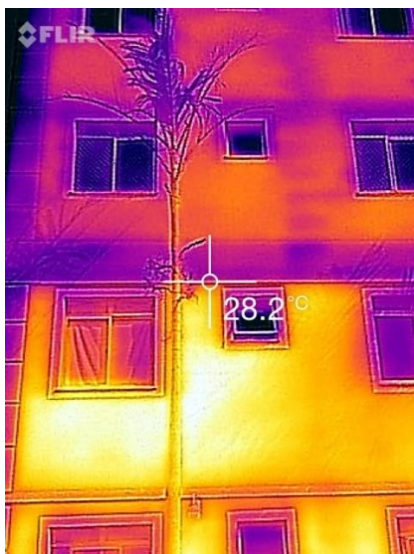
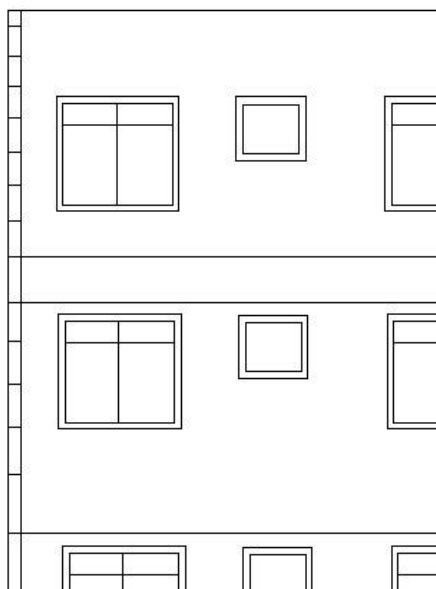
Bloco G,
fachada
lateral direita

■ Presença de
Umidade

**Fator de
Dano (%)**
42,76

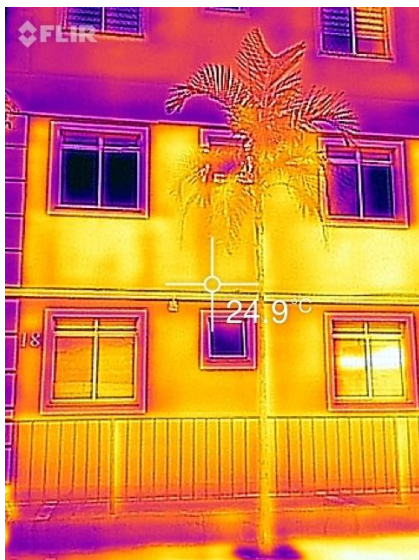
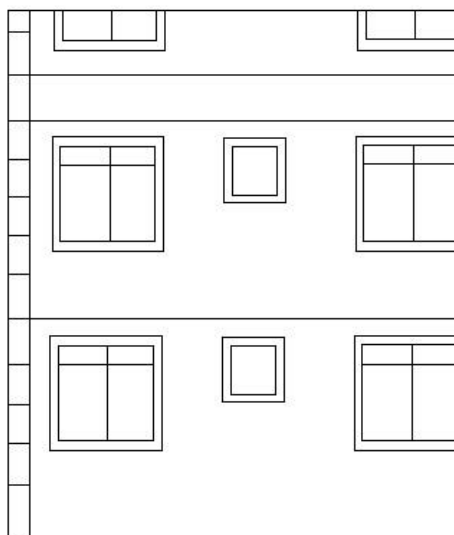
Bloco G,
fachada
lateral
esquerda

■ Presença de
Umidade

**Fator de
Dano (%)
34,04**

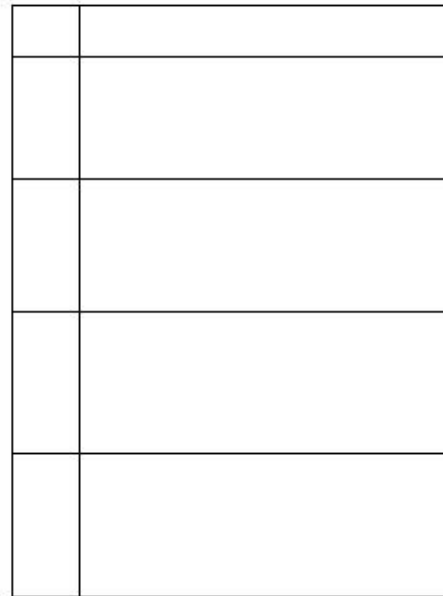
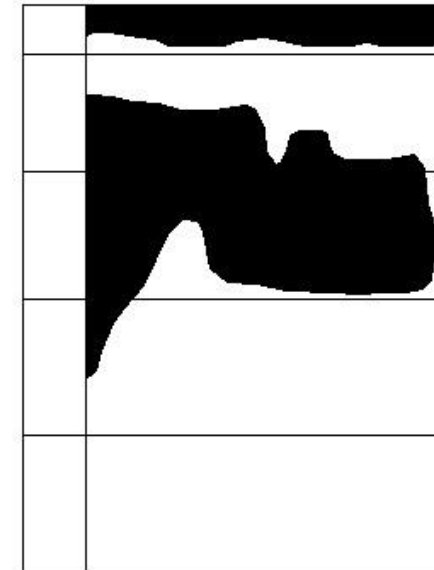
**Fator de
Dano (%)
33,18**

■ Presença de
Umidade

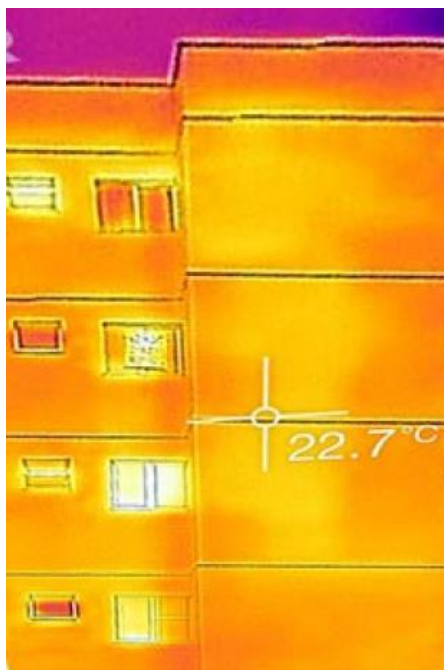
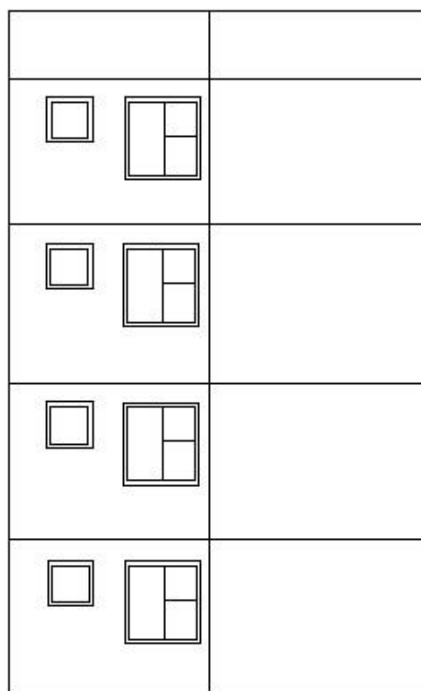
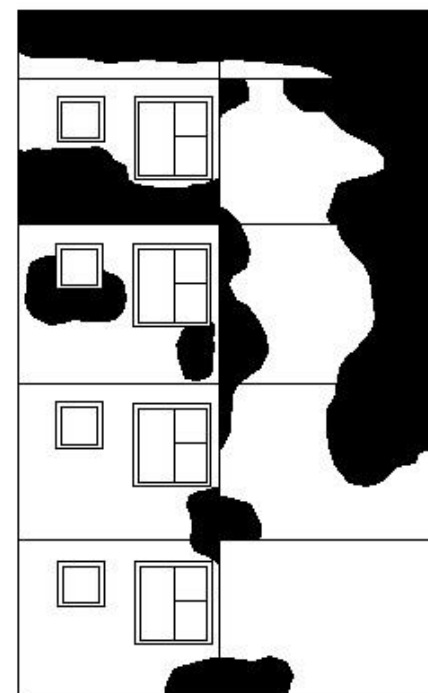
Bloco A,
fachada
lateral direita

■ Presença de
Umidade

**Fator de
Dano (%)
31,96**

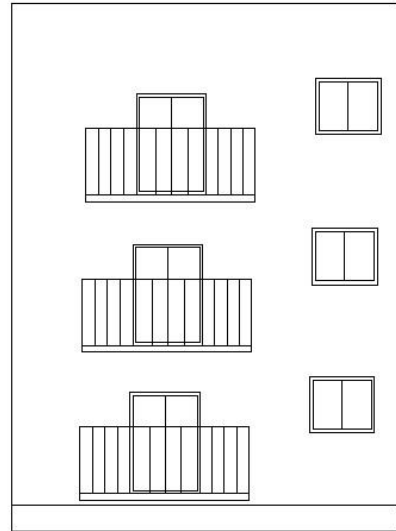
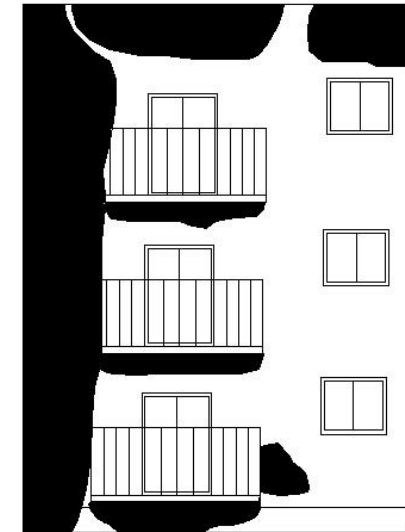
■ Presença de
Umidade

**Fator de
Dano (%)**
32,21

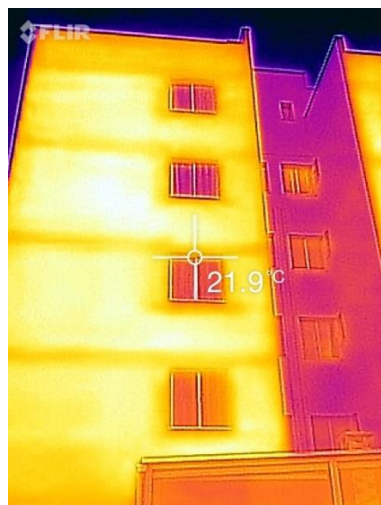
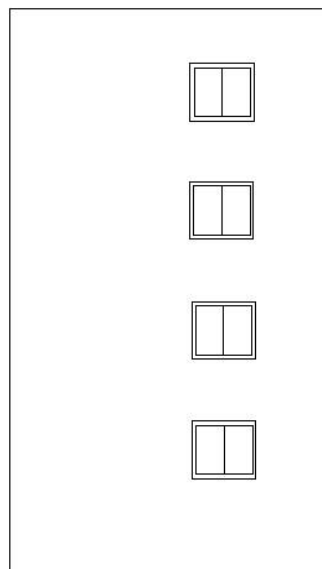
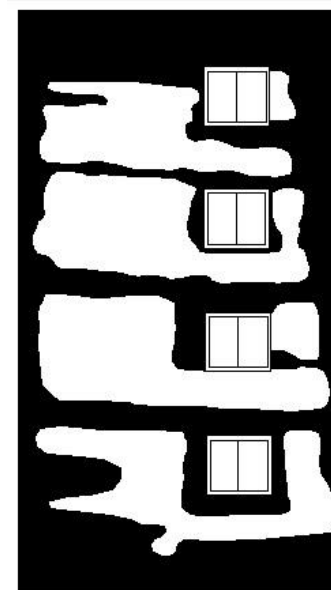
Bloco B,
fachada
lateral
esquerda

■ Presença de
Umidade

**Fator de
Dano (%)
52,34**

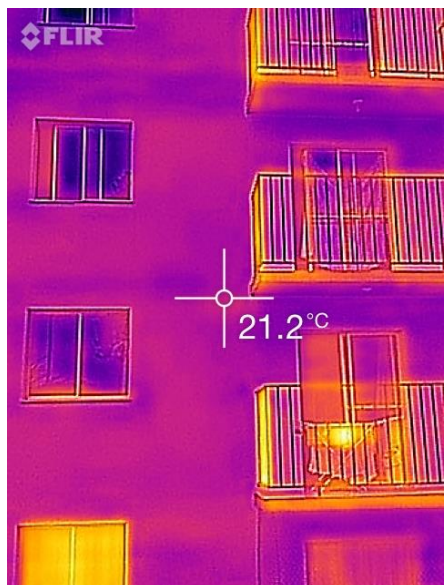
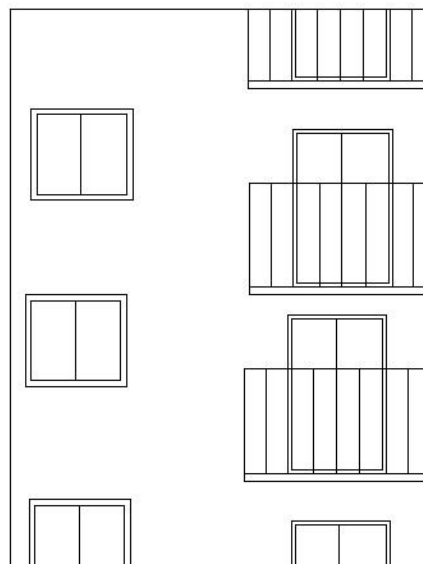
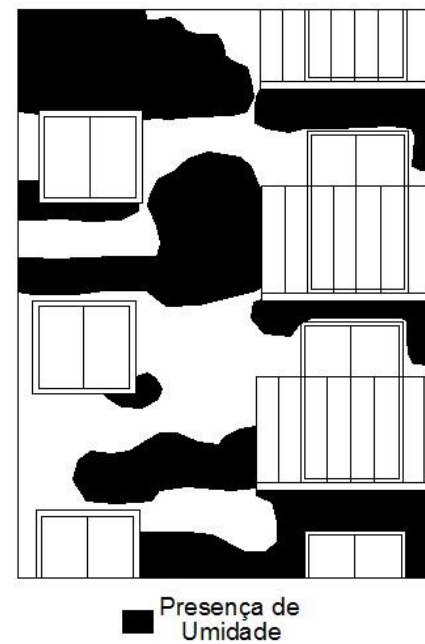
Bloco E,
fachada
posterior

**Fator de
Dano (%)**
34,28

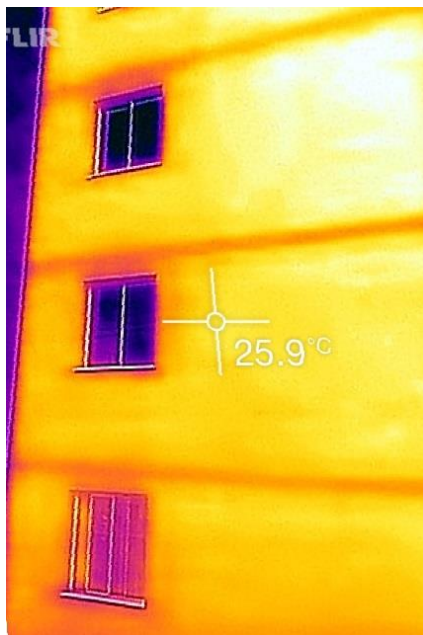
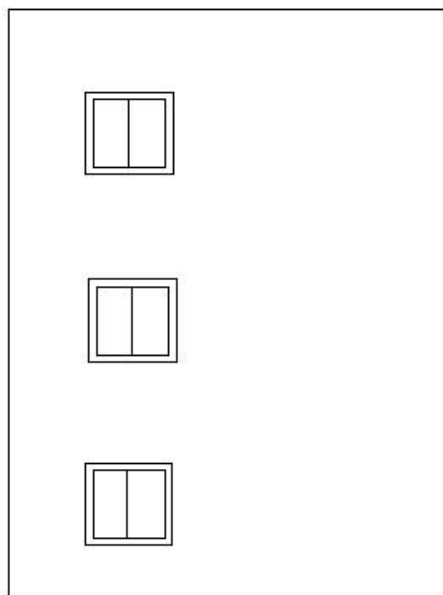
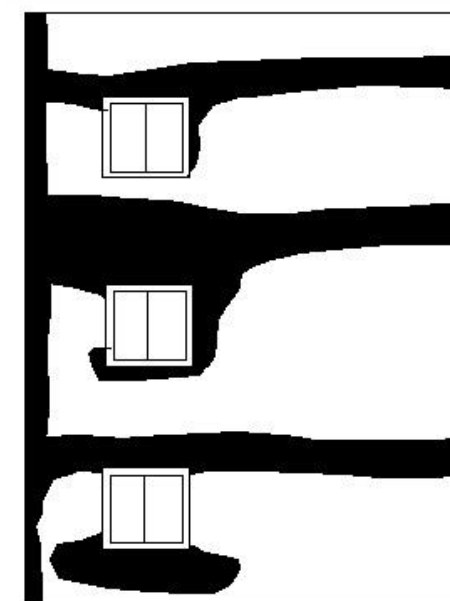
Bloco E,
fachada
lateral direita

■ Presença de
Umidade

**Fator de
Dano (%)
37,70**
