UNIVERSIDADE FEDERAL DE JUIZ DE FORA  
DEPARTAMENTO DE ENGENHARIA DE PRODUÇÃO E MECÂNICA  
CURSO DE GRADUAÇÃO EM ENGENHARIA MECÂNICA

**INFLUÊNCIA DA DEFORMAÇÃO PLÁSTICA NO PROCESSO DE  
ESFEROIDIZAÇÃO DA PERLITA E SUAS CONSEQUÊNCIAS**

Trabalho de Conclusão de Curso apresentado à Faculdade de Engenharia da Universidade Federal de Juiz de Fora, como requisito parcial para a obtenção do título de Bacharel em Engenharia Mecânica.

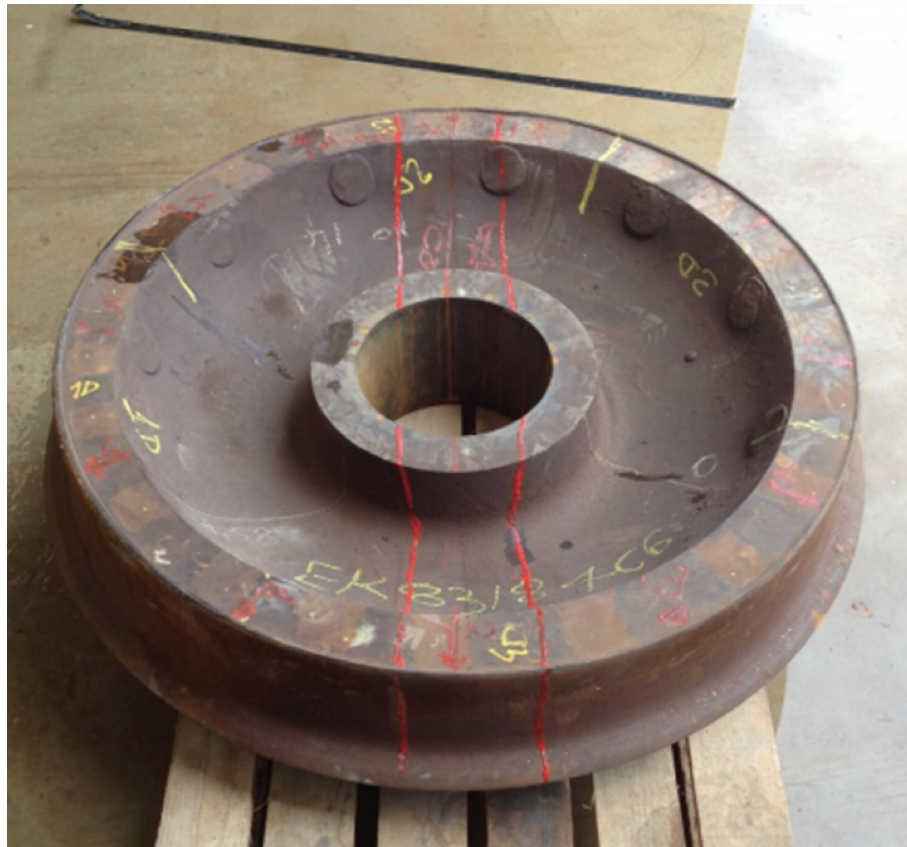
Figura 15 – Roda de 33 polegadas modelo CP33 empregada na EFVM.

A Figura 15 apresenta a roda, objeto do estudo. Percebe-se pela figura 15 a ocorrência de um expressivo escoamento de material de um lado. Do lado oposto, a deformação foi muito pequena.

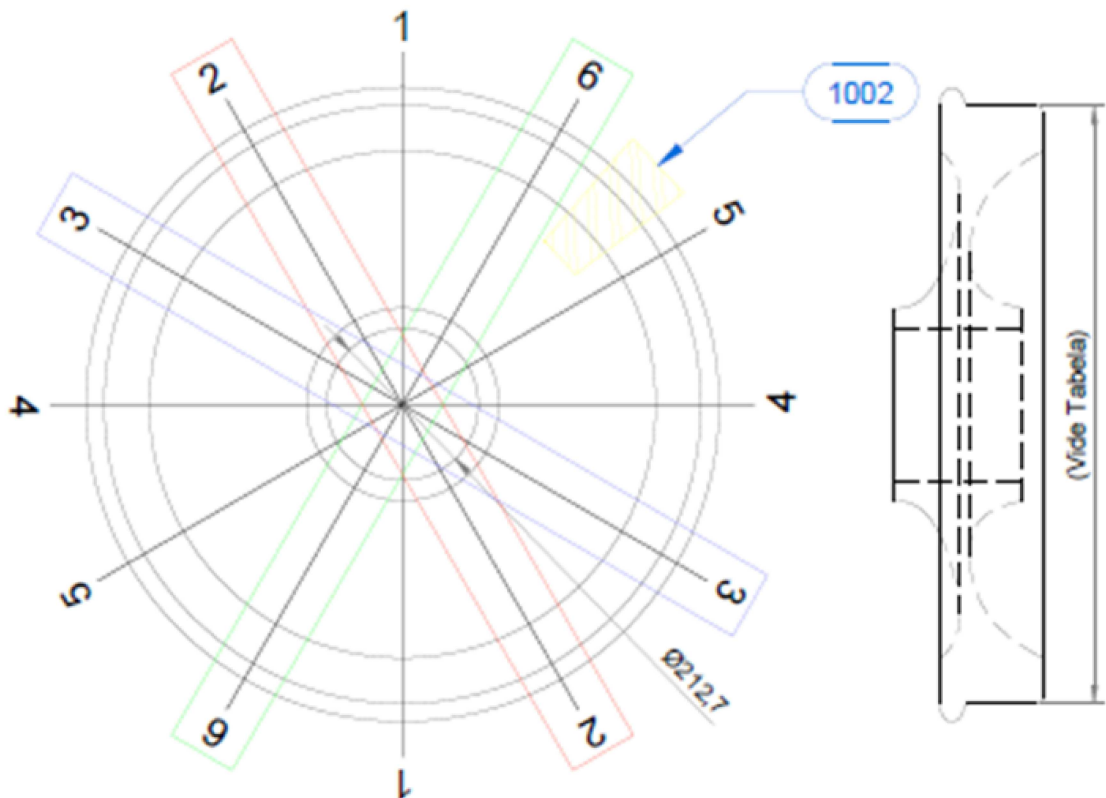
Figura 16 – Desenho esquemático dos pontos de medição dos diâmetros da roda.

Para análise dimensional a peça foi dividida em diâmetros, conforme mostrado na figura 16. As medições foram realizadas usando paquímetro. A Tabela 8 apresenta os resultados das medições.

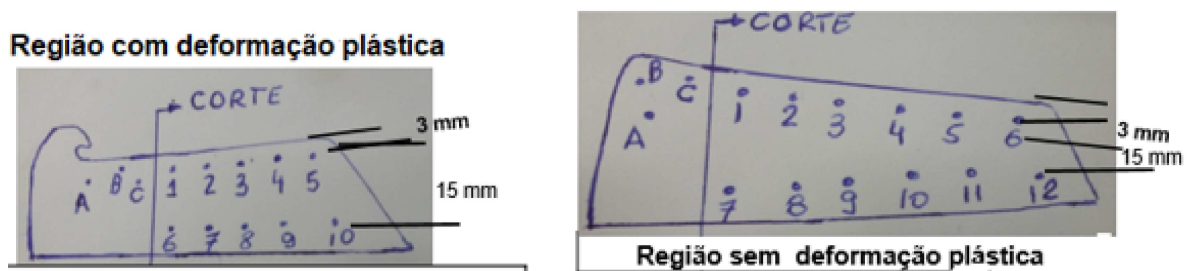
Figura 17 – A Figura mostra as regiões onde foram medidas as durezas, apresentadas na tabela 9.

A tabela 9 mostra a dureza HRC dos lados da roda. O lado com muita deformação apresentou durezas significativamente menores do que o lado que foi pouco deformado, chegando a apresentar durezas 20% menores do que do lado com pouca deformação.

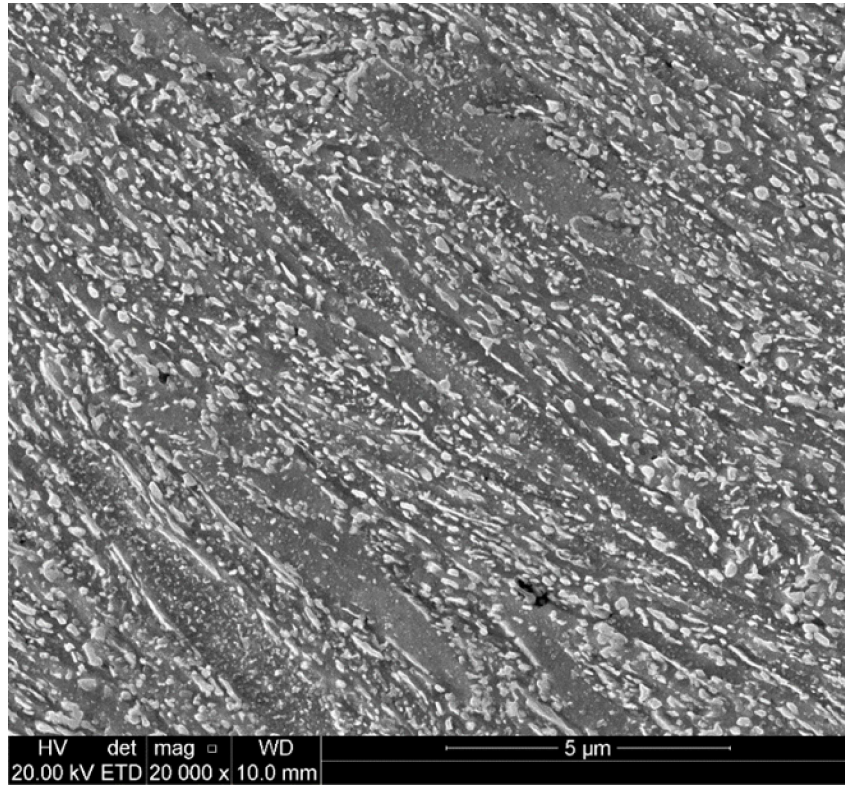
Figura 20 – Microestrutura do lado muito deformado (Pista).

Percebe-se pela figura 20 que a microestrutura está alinhada no sentido da deformação. Além disso, a microestrutura está totalmente fragmentada, vide carbonetos fragmentados e em processo de esferoidização. A figura 21 apresenta uma ampliação da figura 20, possibilitando a nítida visão dos carbonetos bem esferoidizados e fragmentados.

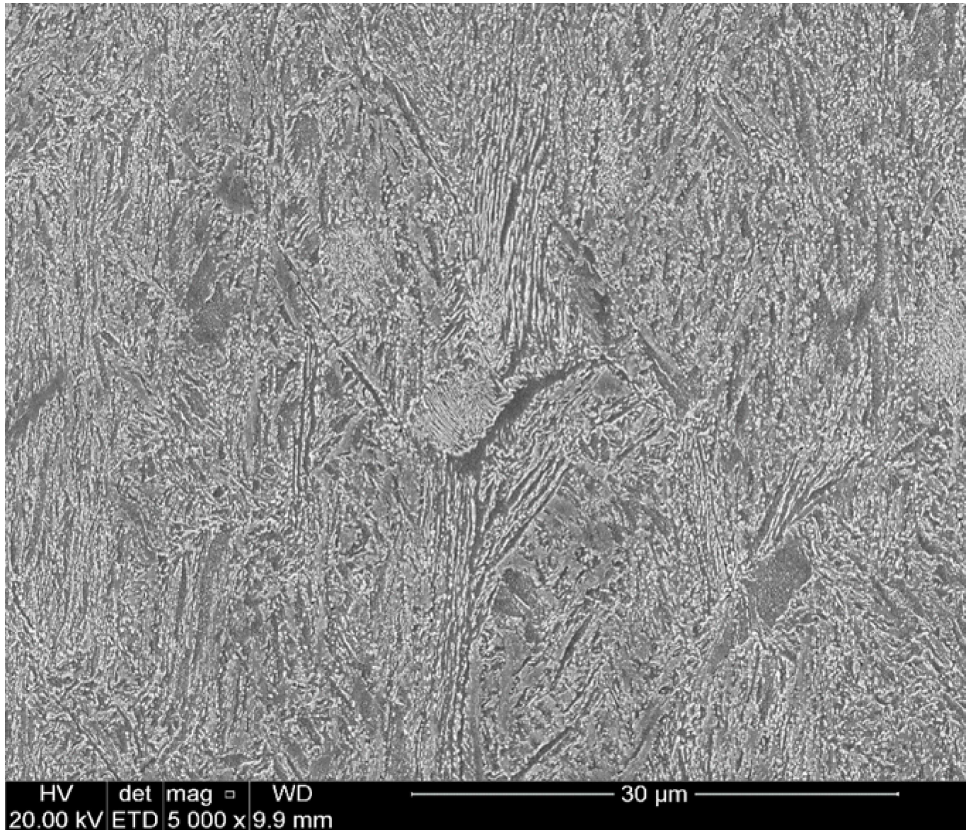
Figura 23 – Microestrutura do lado pouco deformado (Pista)

A figura 23 mostra o lado pouco deformado da roda, é possível observar a presença de bainita, explicado pelo fato de que as pistas de rolamento de rodas ferroviárias passam por tratamentos térmico que influenciam na microestrutura do material. A cinética da esferoidização está diretamente relacionada com a microestrutura de partida. Badeshia (2001, p.91-115) relata que as transformações na microestrutura durante o revenimento são tanto mais rápidas quanto mais metaestáveis são as microestruturas. Dessa forma a cinética da esferoidização é maior na martensita, seguido da bainita, perlita fina e por último perlita grossa. A pista é austenitizada a  $880^{\circ}\text{C}$  e em seguida é feito o resfriamento brusco com água em forma de jato como é visto na figura 25. Na parte inferior da figura 25, nota-se uma roda ferroviária que vai receber o resfriamento, os bicos em volta da carenagem são tubos por onde passam a água que será injetada somente na pista de rolamento da roda. Esse resfriamento é um tratamento térmico diferencial que induz tensões de compressão na roda. A linha vermelha indica a parte da pista de rolamento que tem sua transformação dentro do campo da bainita. A linha azul é um pouco mais profunda e a transformação começa no campo da bainita e termina no campo da perlita, logo a microestrutura é uma mistura de ambas. Já na profundidade subsequente, que é representada pela seta verde, encontra-se a perlita fina que é o produto principal da roda. A imagem da direita (figura 25) é uma macrografia da secção da roda, sendo a região clara a bainita e a região mais escura onde se encontra a perlita fina.
