MAURO HENRIQUE CHAGAS E SILVA

**AVALIAÇÃO “IN VITRO” DA INFILTRAÇÃO CORONÁRIA DE
MATERIAIS RESTAURADORES TEMPORÁRIOS EM CAVIDADES
COMPLEXAS CLASSE II-MOD SUBMETIDOS À AÇÃO DE
TERMOCICLAGEM E FORÇAS MECÂNICAS.**

Dissertação apresentada ao Programa de Pós-graduação em Clínica Odontológica, da Faculdade de Odontologia da Universidade Federal de Juiz de Fora, como requisito parcial para obtenção do grau de Mestre. Área de concentração: Clínica Odontológica.

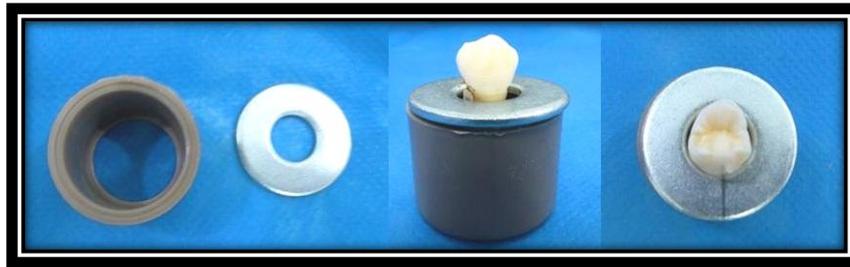
Com a finalidade da manutenção do dente em posição centralizada na base, foi utilizado um guia metálico (arruela) com o mesmo diâmetro da conexão de PVC, com furo central de 10 mm de diâmetro. A face vestibular de cada dente e a base de fixação foi marcada com lápis preto tendo o objetivo de manter a coroa do dente na posição perpendicular ao longo eixo da base de fixação (Fig.1).

Figura 1 – Conexão de PVC e arruela metálica, utilizados na confecção da base e posicionamento do dente.

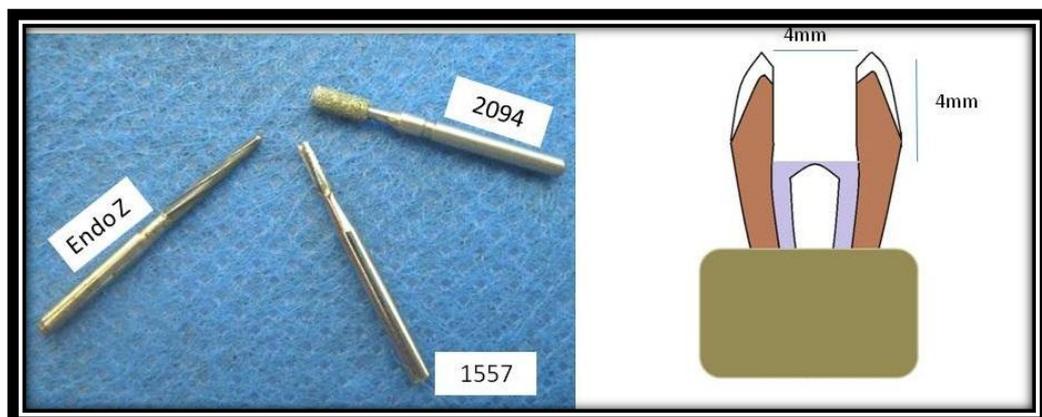
Após a fixação dos dentes nas bases, cavidades classe II MOD foram preparadas com auxílio de uma broca diamantada nº2094 KG Sorensen[®] (altura quatro mm X diâmetro dois mm), cuja referência foi a crista marginal de cada dente. A dimensão vestibulo-lingual das caixas proximais de quatro milímetros, padronizado por meio de uma matriz de aço da marca GN Injecta[®]- Diadema- SP- Brasil, com esta medida. O acesso à câmara pulpar de cada dente foi complementado com broca carbide nº 1557 marca JET[®] e broca Endo-Z da marca Prudent[®] (Fig.2). Todos os preparos foram realizados com auxílio de um motor de alta rotação (Dabi-Atlante[®]- Ribeirão Preto- SP- Brasil) com refrigeração a água.

Figura 2 – Bocas utilizadas para o preparo (esquerda) e desenho esquemático do aspecto da cavidade após o preparo (direita).

O preparo da cavidade teve por finalidade permitir a inserção de quatro milímetros do material restaurador temporário (MRT) de forma a atender as recomendações de Webber *et al.*(1978) de que a espessura do MRT deveria ser de no mínimo 3,5 mm, a fim de impedir a penetração do corante.

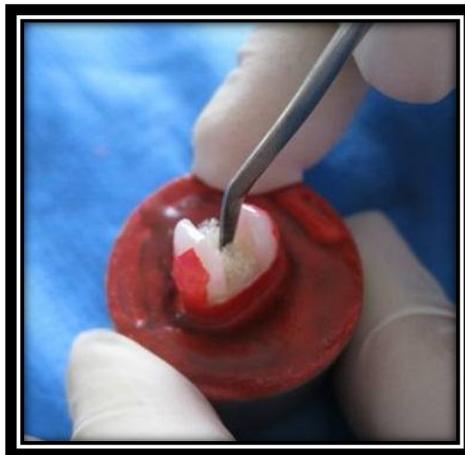
Após o preparo das cavidades, pedaços de esponja de colágeno (Hemospon-Technew® - Rio de Janeiro - RJ - Brasil), foram utilizados para preencher o espaço da câmara pulpar substituindo o algodão (Fig.4).

Figura 4 – Inserção da esponja Hemospon na câmara pulpar, com ajuda de um calcador n^o 1.

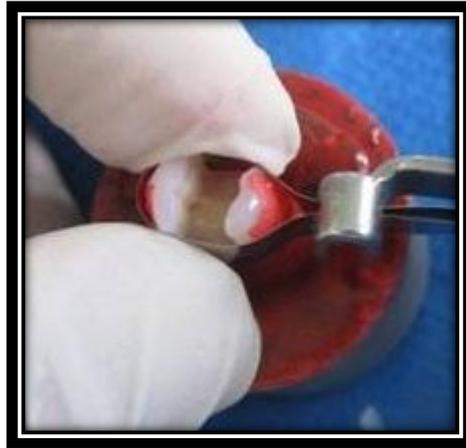
Como auxiliar na contenção dos materiais às paredes proximais, foi utilizado uma matriz de aço inox 0,5 x 0,5 mm (GN Injecta–Diadema–SP–Brasil) adaptada em uma porta-matriz de tipo Tofflemire (Fig.5).

Figura 5 – Adaptação da matriz de aço ao dente, utilizando uma porta matriz tipo Tofflemaire.

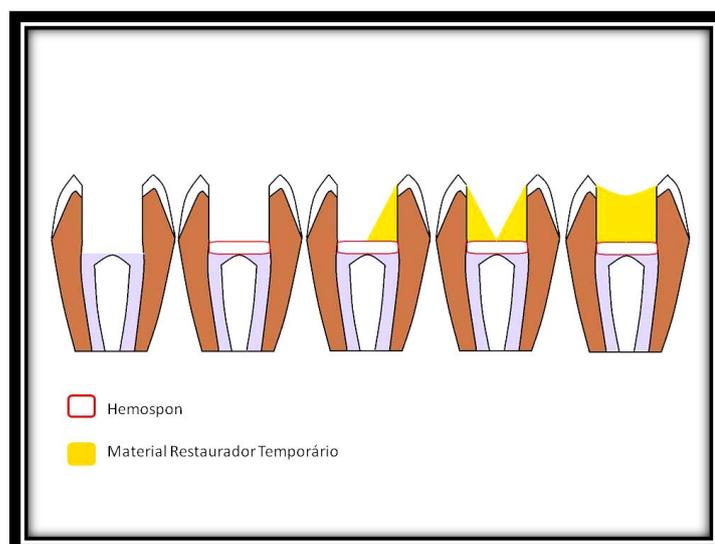
Para inserção do MRT, foi utilizado um calcador nº 1 para restaurações plásticas (Duflex[®] SSWhite – Rio de Janeiro – RJ- Brasil), de modo que incrementos dos materiais foram aplicados inicialmente em sentido diagonal cervico-palatino, seguido do cérvico-vestibular e com complementação oclusal (Fig.6). No caso do Fill Magic TEMPO[®], a cada incremento o material era submetido à ação da luz de um fotopolimerizador DB 686 (Dabi-Atlante[®]- Ribeirão Preto – SP- Brasil) por um período de 40 segundos para presa do material.

Figura 6 - Desenho esquemático mostrando o posicionamento da esponja e da aplicação do MRT.

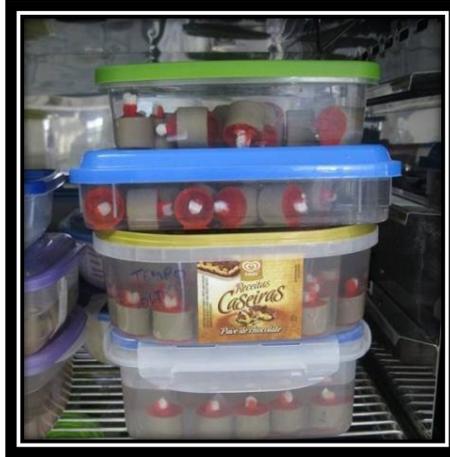
Figura 7 – Unidades experimentais acondicionadas em embalagens plásticas, inundadas por água destilada em estufa à 37⁰C.

Após a inserção do material nas cavidades, todas as amostras foram armazenadas em um recipiente plástico fechado contendo água deionizada em uma estufa com temperatura controlada de 37⁰C (Fig.7).

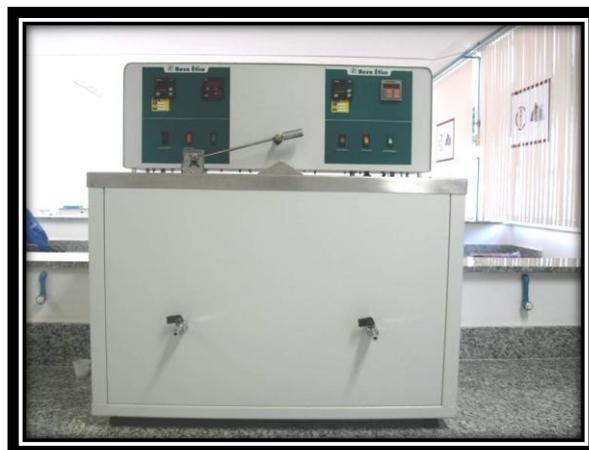
Após 24 horas da inserção dos materiais restauradores, os 30 dentes selecionados para sofrerem as intempéries térmicas foram levadas a uma termocicladora (Fig.8), ajustada para 100 ciclos (CRIM e GARCIA-GODOY, 1987) por 20 segundos de alternância de temperatura de 5⁰ C a 60⁰ C (LAI, PAI e CHEN, 2007) e novamente armazenadas na estufa por 24 horas.

Figura 8 – Termocicladora utilizada no estudo, no laboratório da F.O. da UFJF.

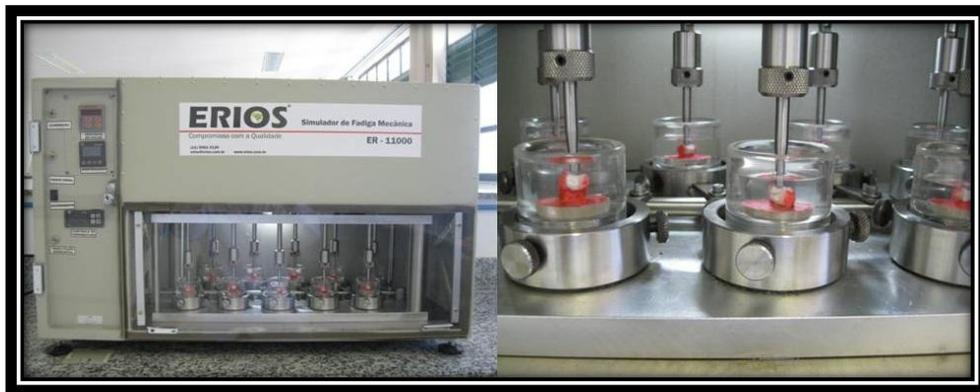
Após 24 horas de armazenamento, as amostras foram submetidas à simulação da incidência de forças oclusais verticais, onde todas as amostras foram mantidas em 100% de umidade, a uma temperatura de 37⁰C, em uma máquina simuladora de fadiga mecânica ERIOS[®] (Fig.9), ajustada para os pistões em 58 psi que equivale a 40 N/cm², resultando em uma força de aproximadamente a 4 kgf/cm². Esses valores são compatíveis aos utilizados por Liberman et al.(2001), Mayer e Eickholz (1997), Kampfer et.al.(2007), Chailertvanitkul et al.(2009).

Figura 9 – Amostras na Máquina de Fadiga Mecânica (ERIOS[®]) sofrendo ação de forças verticais.

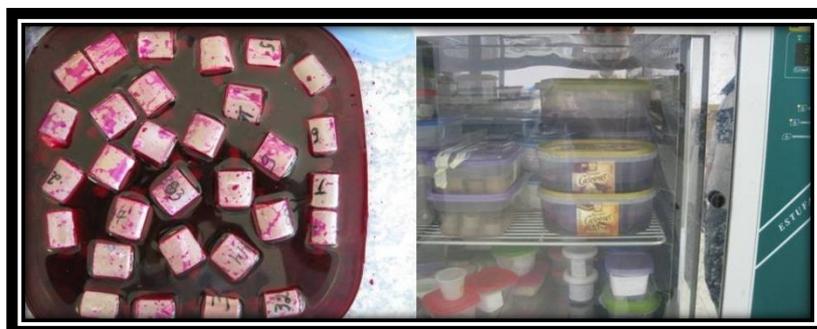
Ao final deste período, os dentes de cada grupo submetidos à ação da termociclagem e de forças mecânicas foram imersos em corante Rodamina B a 0,5% (Haloquímica Indústria e Comércio Ltda.- São Paulo – SP - Brasil) por sete dias e mantidos em estufa à temperatura de 37⁰ C (Fig.10). O mesmo procedimento foi realizado para os dentes dos grupos onde não houve ação das intempéries térmica e mecânica.

Figura 10 – Amostras imersas em Rodamina B 0,5% e armazenamento em estufa à 37⁰C durante 07 dias.

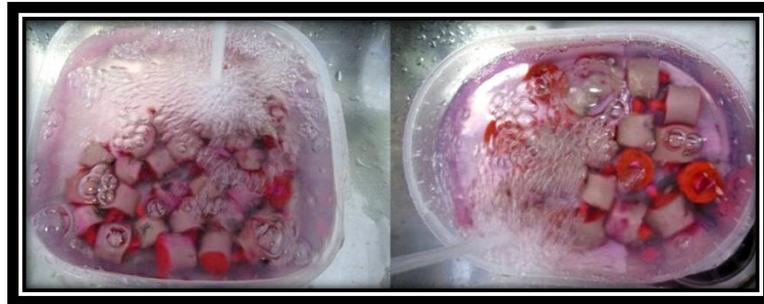
Figura 11 – Banho dos dentes em água corrente.

Após sete dias, os dentes foram removidos do corante e lavados em banho com água corrente por um período de 20 minutos, com a finalidade de remover o excesso do corante (Fig.11).

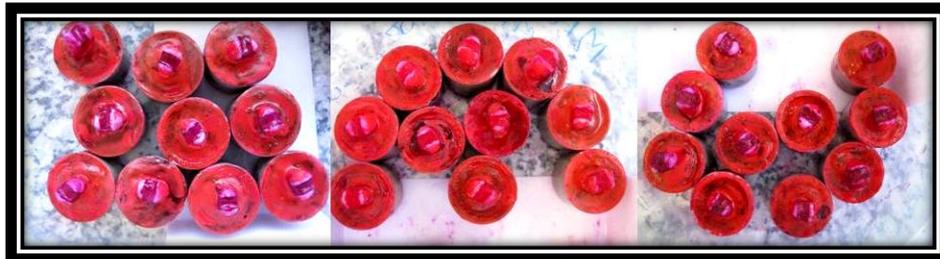
Removido o excesso do corante, os dentes ficaram armazenados à temperatura ambiente até a remoção dos MRT's para avaliação da penetração do corante (Fig.12).

Figura 12 – Detalhes das amostras não submetidas às intempéries térmicas e mecânicas após ação do corante.

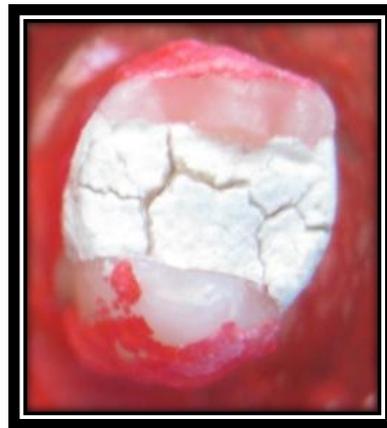
macroscopicamente que as amostras contendo COLTOSOL (Grupo 2a e 2b) se apresentavam em sua totalidade entremeadas por trincas (Fig.13), o que não pode ser visto nas amostras dos Grupos 1a, 1b, 3a e 3b. O aparecimento das trincas se deu, provavelmente, devido ao fato que materiais que contêm sulfato de cálcio em sua estrutura são relativamente hidrofílicos e tendem a absorver água (LIBERMAN et al., 2001). Como não existiam paredes laterais para manter o material confinado entre paredes rígidas, as trincas podem ter surgido devido a expansão do material.

Figura 13 – Dente com COLTOSOL, apresentando trincas após tempo de armazenamento.

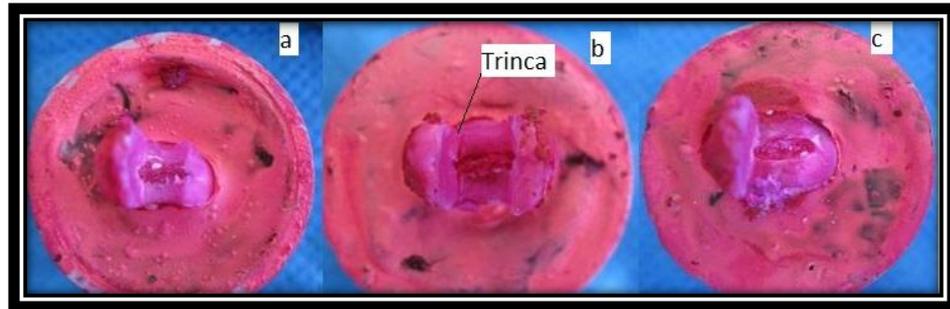
Nas amostras do Grupo 2b, todas as cúspides palatinas fraturaram ou trincaram após a remoção do material, essa ocorrência teria uma possível explicação devido à pouca espessura da parede palatina associada à expansão de presa do material (Fig.14). Talvez com a utilização de bandas de aço cimentadas à amostra com a finalidade de confinar o MRT entre quadro paredes essa situação fosse minimizada. Isso é especificamente demonstrado no estudo de Pane; Palamara e Messer (2002) em que o uso de bandas de aço durante o tratamento endodôntico reduziu a flexão das cúspides pela metade quando comparado a dentes sem uso de bandas de aço e também aumentando a resistência à fratura quando dente é colocado sobre tensões de carga. Neste estudo, optou-se pela não utilização da banda, visto que na rotina clínica esse procedimento não é adotado.

Figura 14 – Imagens após a remoção do COLTOSOL de dentes que não sofreram fadiga térmica. Detalhe para as cúspides palatinas fraturadas (a, c), e cúspide palatina trincada (b).

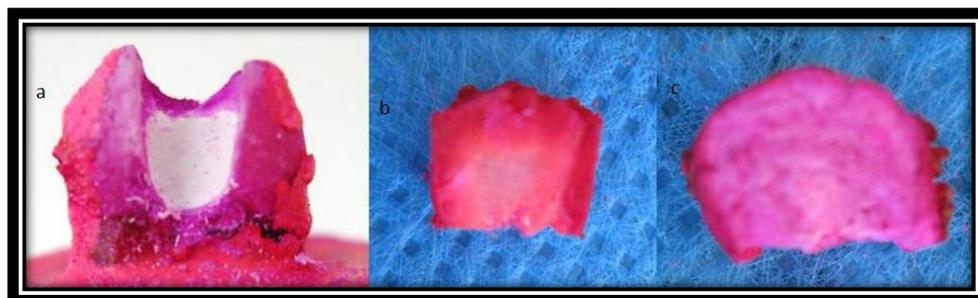
Os dentes dos grupos 1a e 1b não apresentaram infiltração através do MRT's. Todavia, tanto os grupo 2a e 2b quanto os grupo 3a e 3b apresentaram a totalidade de suas unidades com o corante infiltrando através dos MRT's, talvez por serem hidrofílicos (Fig.15). Essa situação é similar aos estudos de Kazemi *et al.*(1994) e Liberman *et al.* (2001), onde o MRT à base de óxido de zinco e sulfato de cálcio conhecido comercialmente como CAVIT[®], semelhante ao COLTOSOL[®] utilizado nesse trabalho, que apresentou quantidade substancial de difusão do corante no corpo do material. Essa situação ocorreu após armazenamento em água, previamente à exposição ao corante, assim como neste estudo.

Figura 15 – Após sete dias de exposição ao corante: a. aparência no interior do IRM; b. interior do FillMagic TEMPO totalmente corado; c. interior do COLTOSOL totalmente corado.

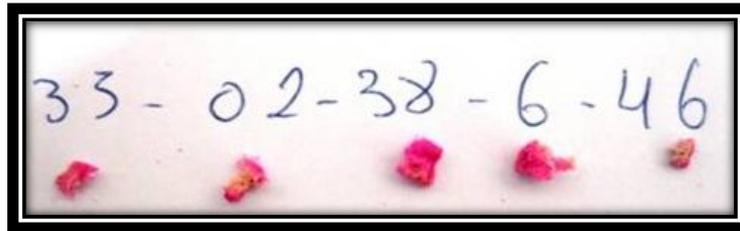
Após ciclagem térmica e mecânica, apesar dos dentes dos grupos 1a e 3a apresentarem-se intactos macroscopicamente, todos apresentaram infiltração com absorção do corante pela esponja (Fig.16).

Figura 16 – Detalhe do corante marcando a esponja situada na câmara pulpar.

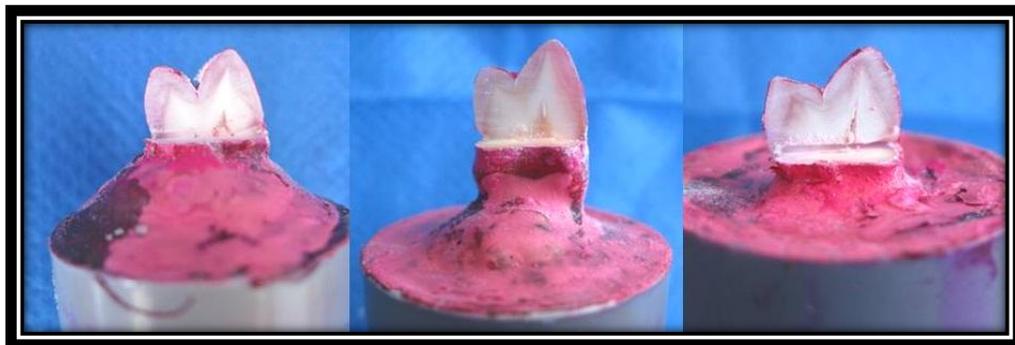
Analisando os resultados, foi observado que em 100% das unidades da amostra, exceto aquelas do grupo controle negativo (Fig. 17), apresentaram as esponjas inseridas na câmara pulpar coradas pela Rodamina B, compreendendo que nenhum dos MRT's utilizados preveniu efetivamente a infiltração do corante.

Figura 17 – Detalhes de amostras do Grupo Controle Negativo demonstrando a não coloração pelo corante.

Esse resultado trouxe a preocupação sobre a possibilidade das esponjas terem sido impregnadas pela penetração do corante através de trincas na estrutura dental ou no processo de impermeabilização, o que pode ser descartado em função das esponjas de todas as unidades do controle negativo estarem totalmente isentas de qualquer vestígio do corante.
