DOS CONDICIONANTES NATURAIS À CONSTRUÇÃO SOCIAL DA
VULNERABILIDADE: AS INUNDAÇÕES URBANAS NA BACIA DO CÓRREGO
HUMAITÁ, JUIZ DE FORA, MG, BRASIL

Dissertação de mestrado apresentada ao Programa de Pós-Graduação em Geografia da Universidade Federal de Juiz de Fora como requisito para obtenção do título de mestre em Geografia na linha de pesquisa Planejamento e Gestão Espacial e Ambiental.

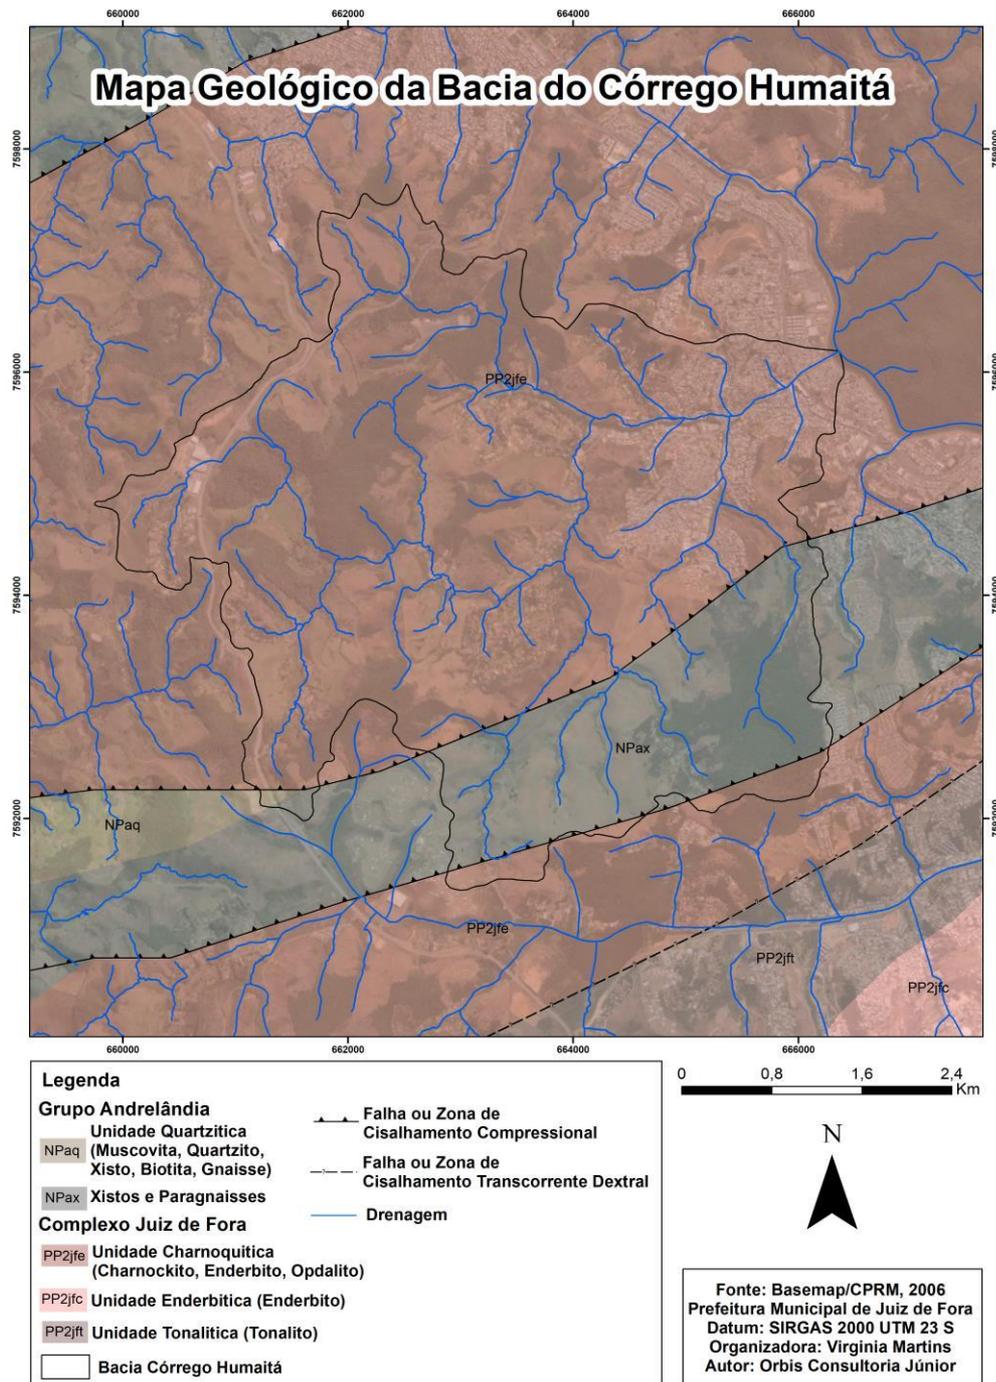
Figura 5 - Mapa de Geológico da bacia hidrográfica do córrego Humaitá

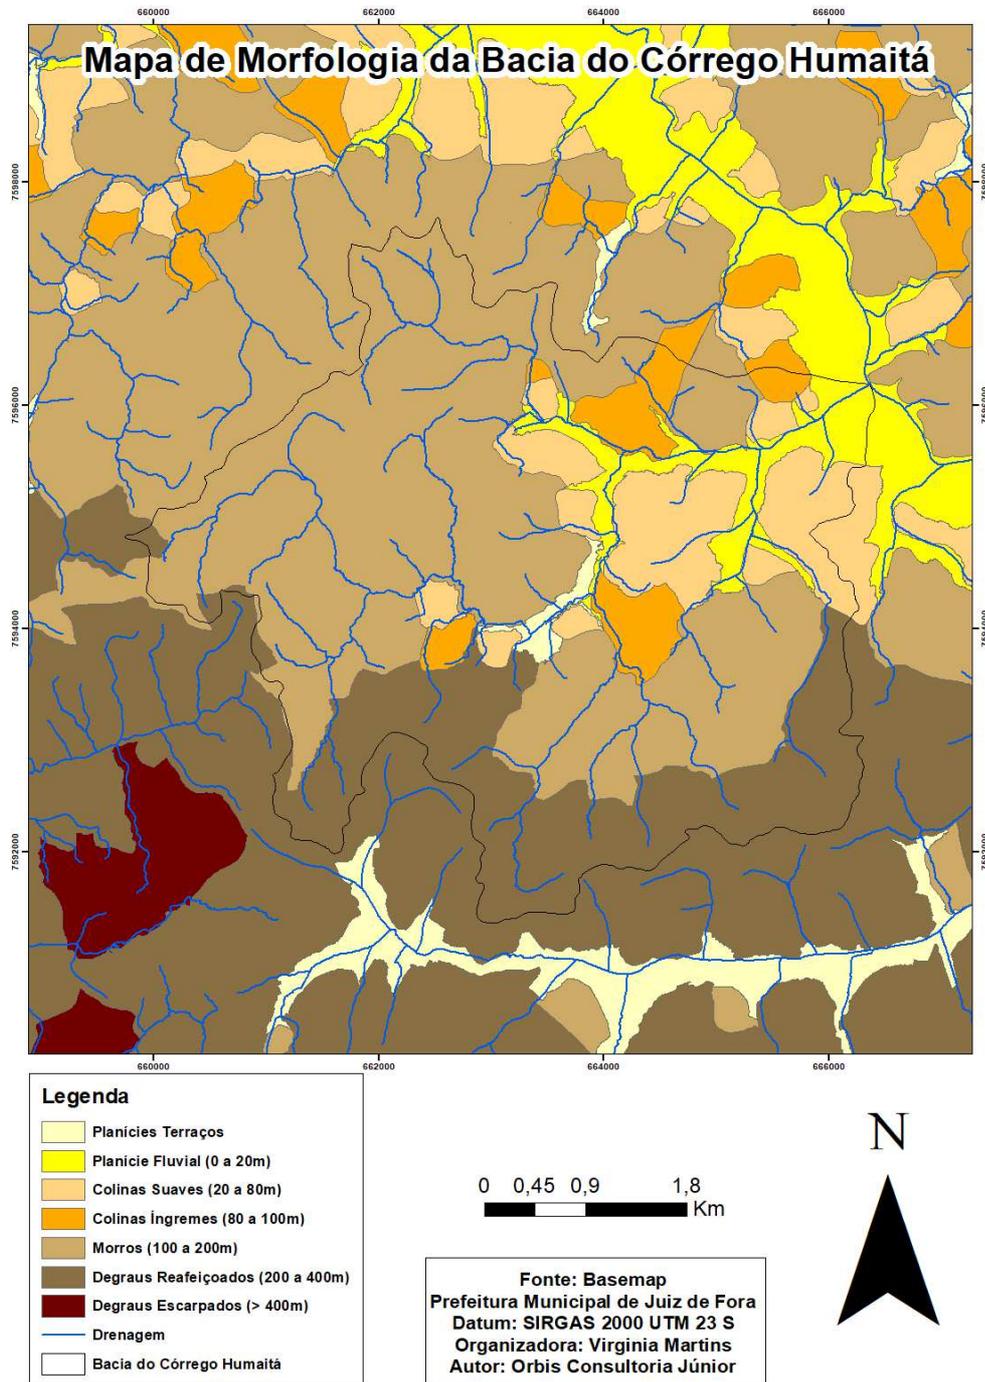
Figura 6 - Mapa de Morfologia da bacia hidrográfica do córrego Humaitá

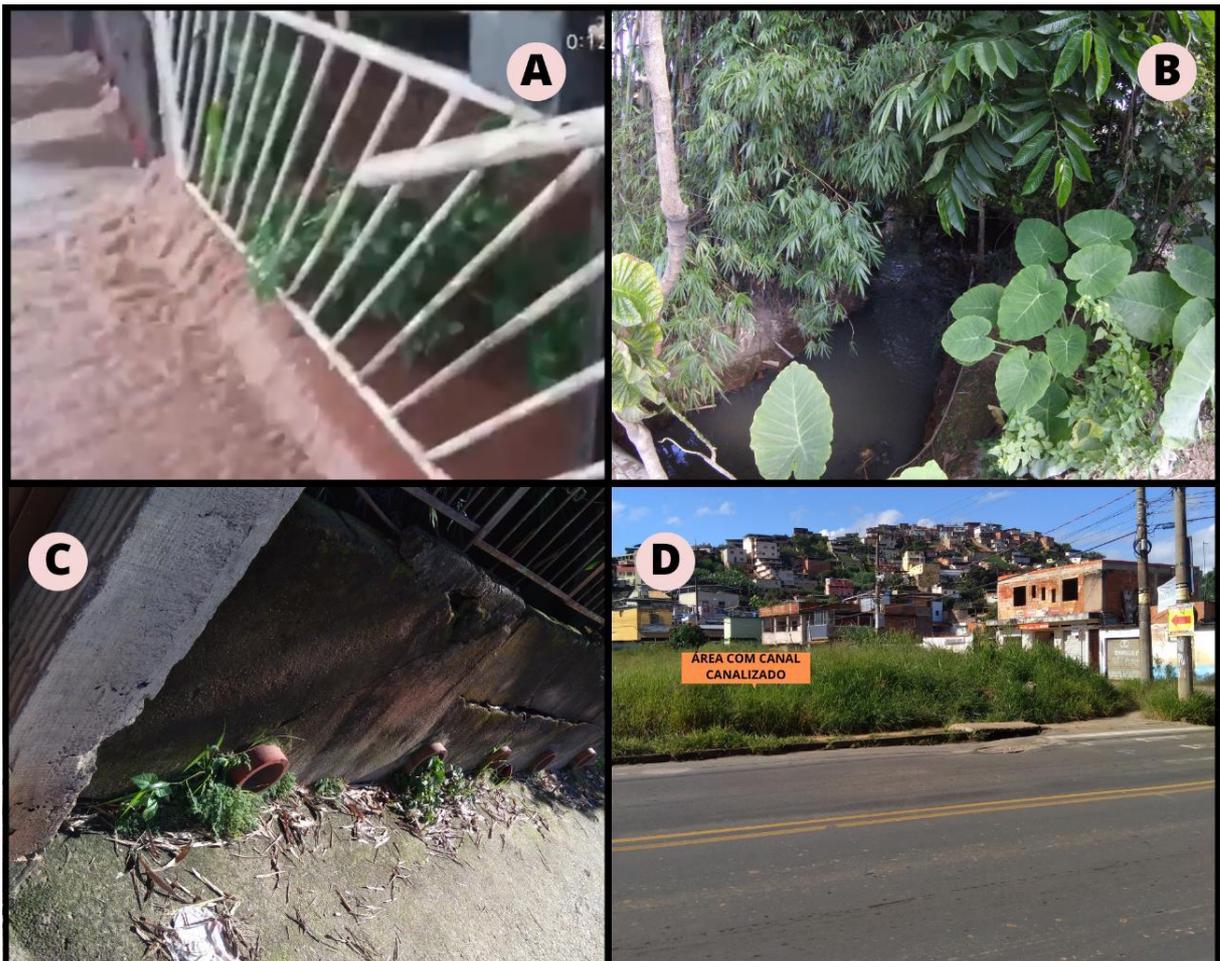
Figura 22 - A- Cheia do rio, com a água ultrapassando o portão e manilhas da propriedade. B- Rio passando por dentro de uma propriedade privada. C- Pequenas manilhas construídas na calçada da propriedade que o rio passa. D- O rio está completamente escondido debaixo dessa rua, terreno baldio e parte das casas.

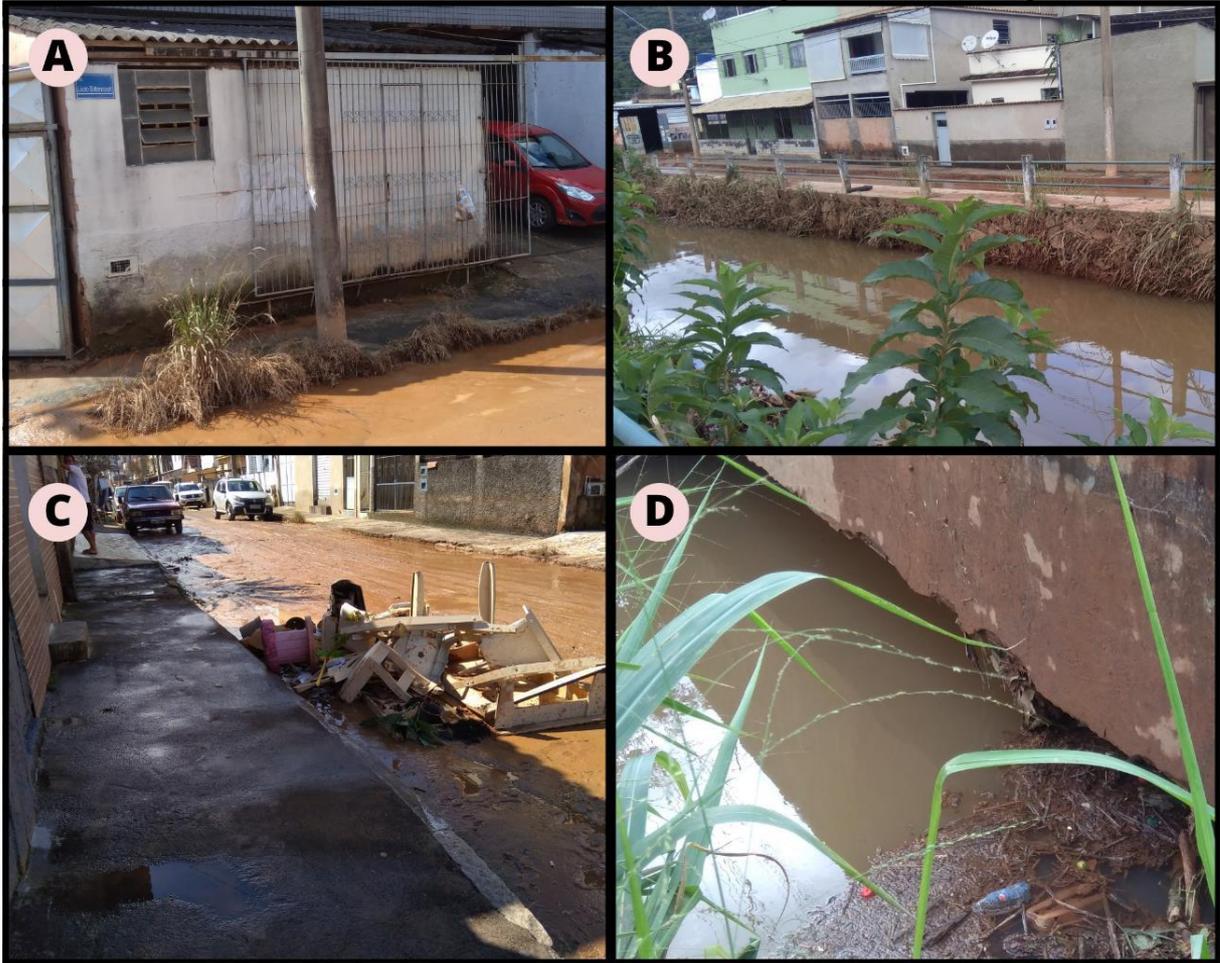
Figura 24 - A- altura que a água atingiu a casa. B- Rua tomada por lama. C- Rua Mario Nogueira com muita lama e móveis destruídos na rua. D- Ponte muito baixa que retém o fluxo de galhos e lixo.

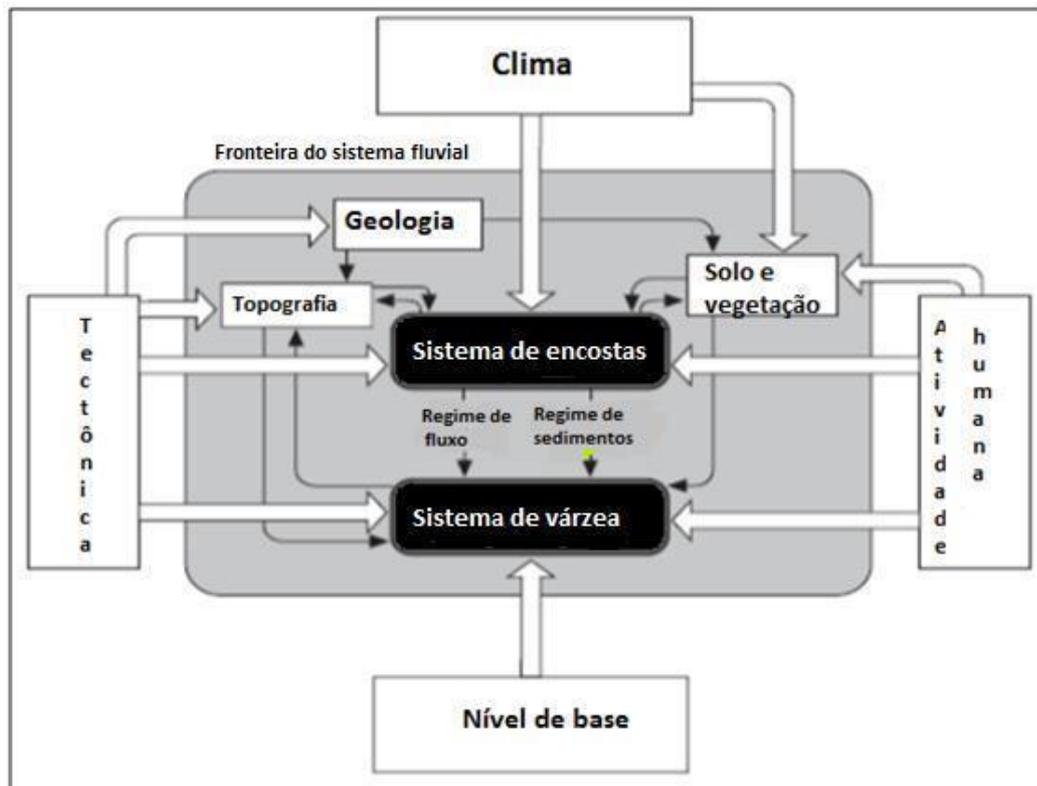
Figura 27 - Esquema de variáveis do sistema fluvial.

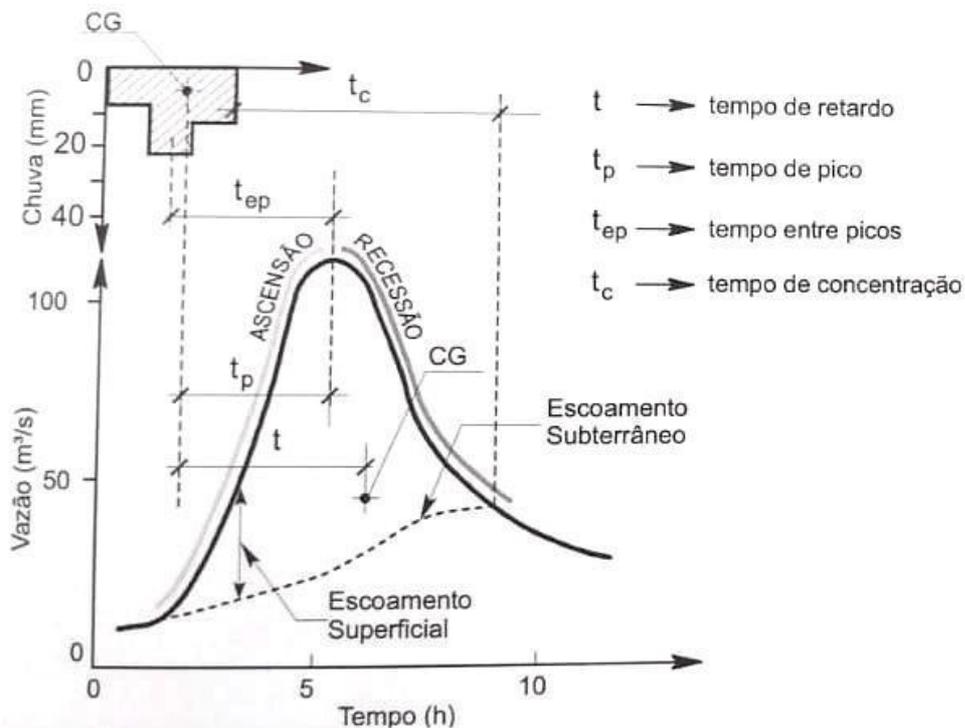
Figura 28- Hidrograma de cheia

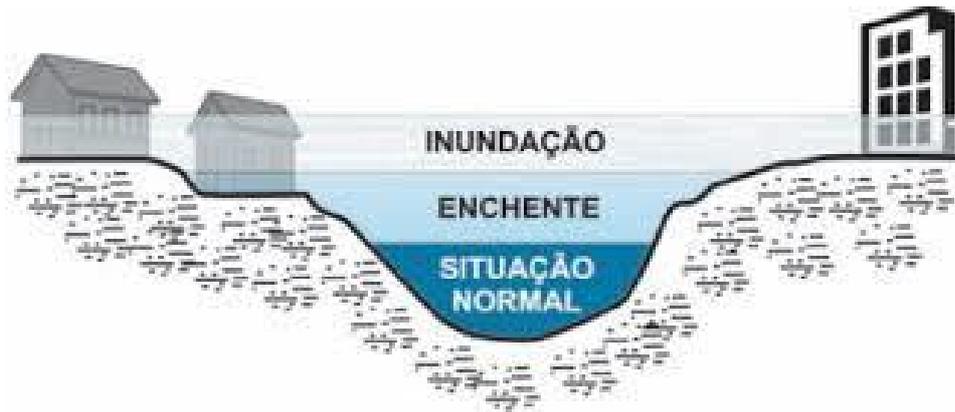
Figura 30- Perfil esquemático de diferenciação entre enchente e inundação

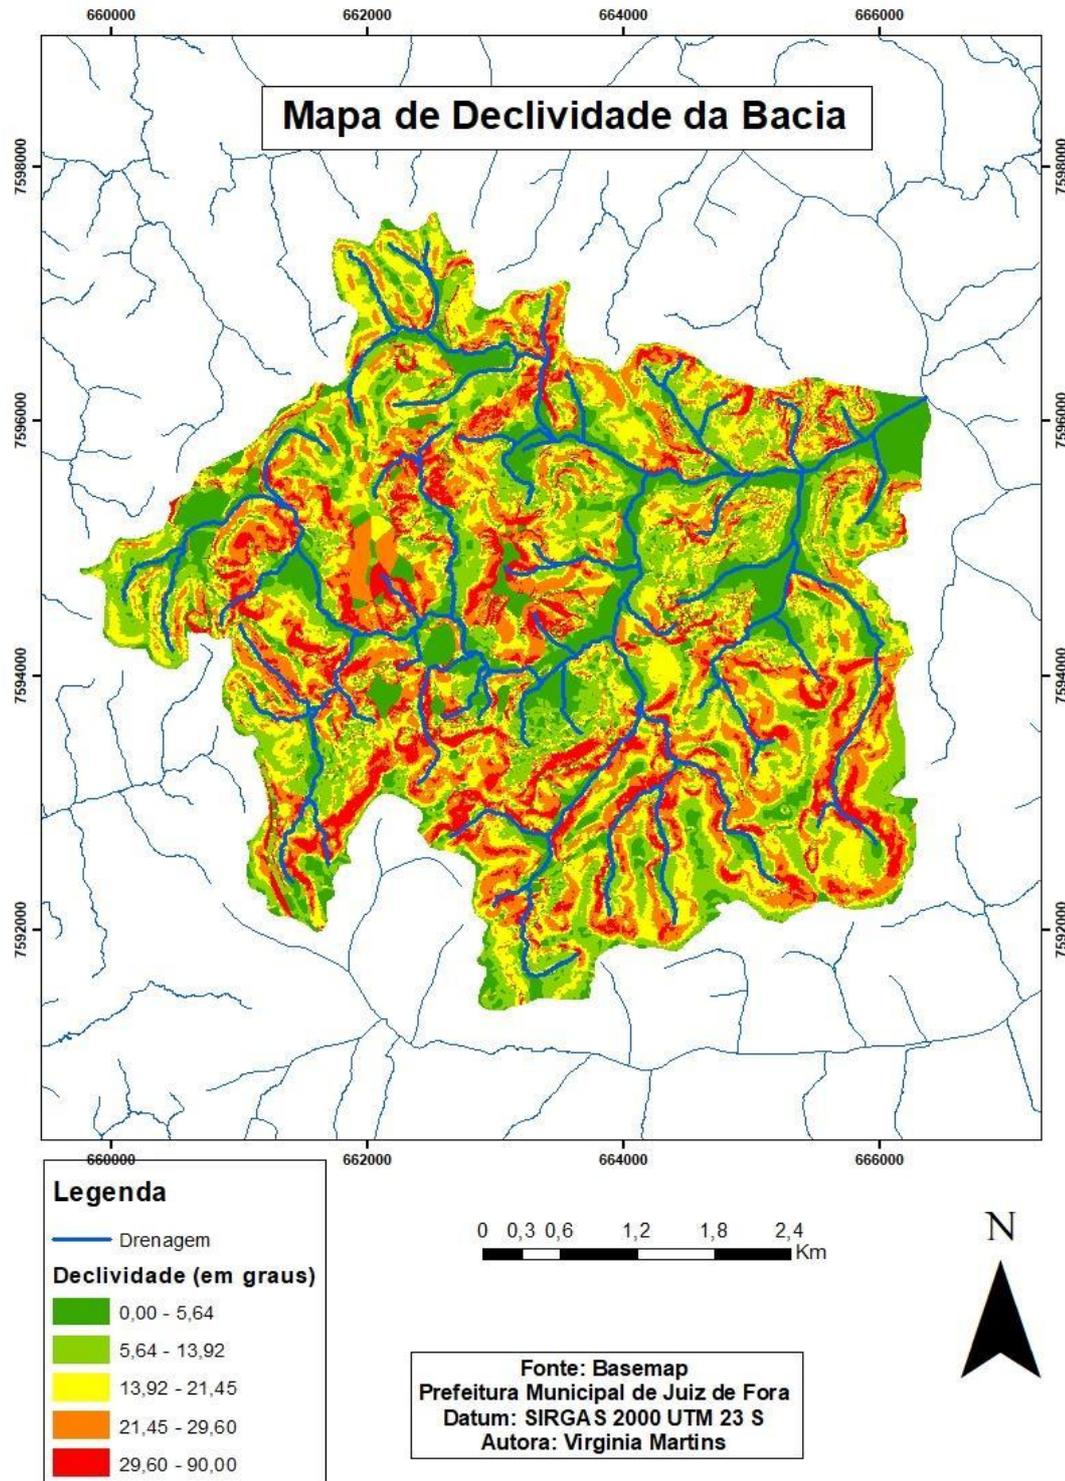
Figura 32 - Mapa de declividade da bacia hidrográfica do córrego Humaitá

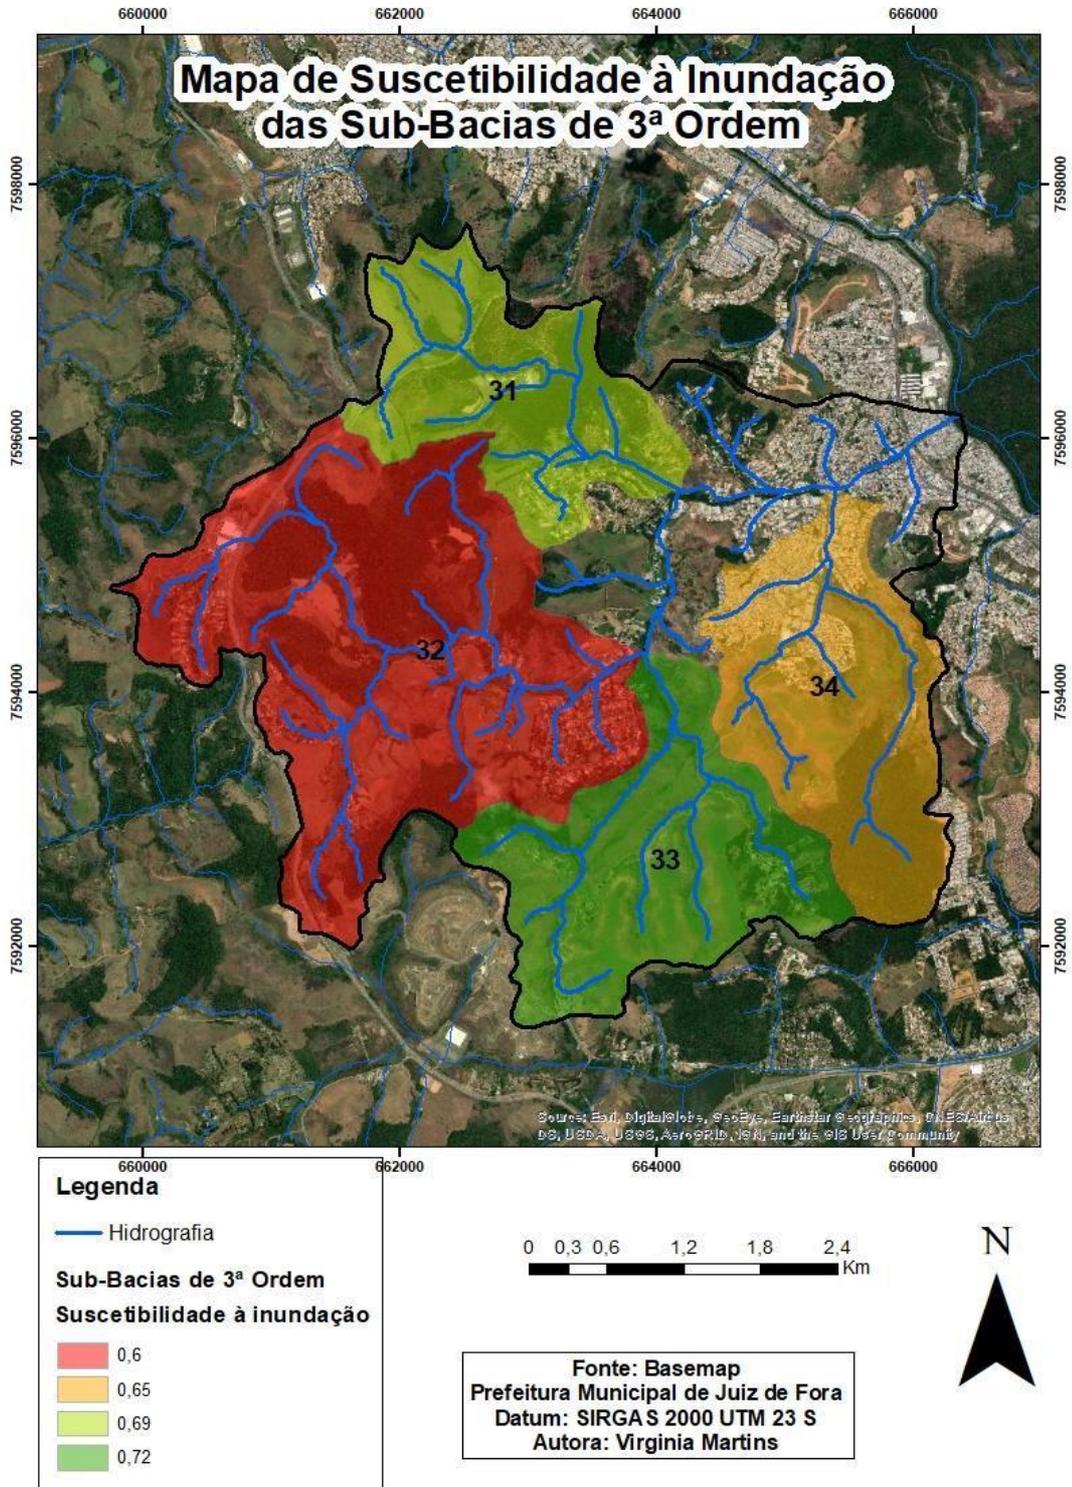
Figura 45- Mapa de suscetibilidade à inundaç o das sub-bacias de 3^a ordem da bacia hidrogr fica do c rrego Humait 

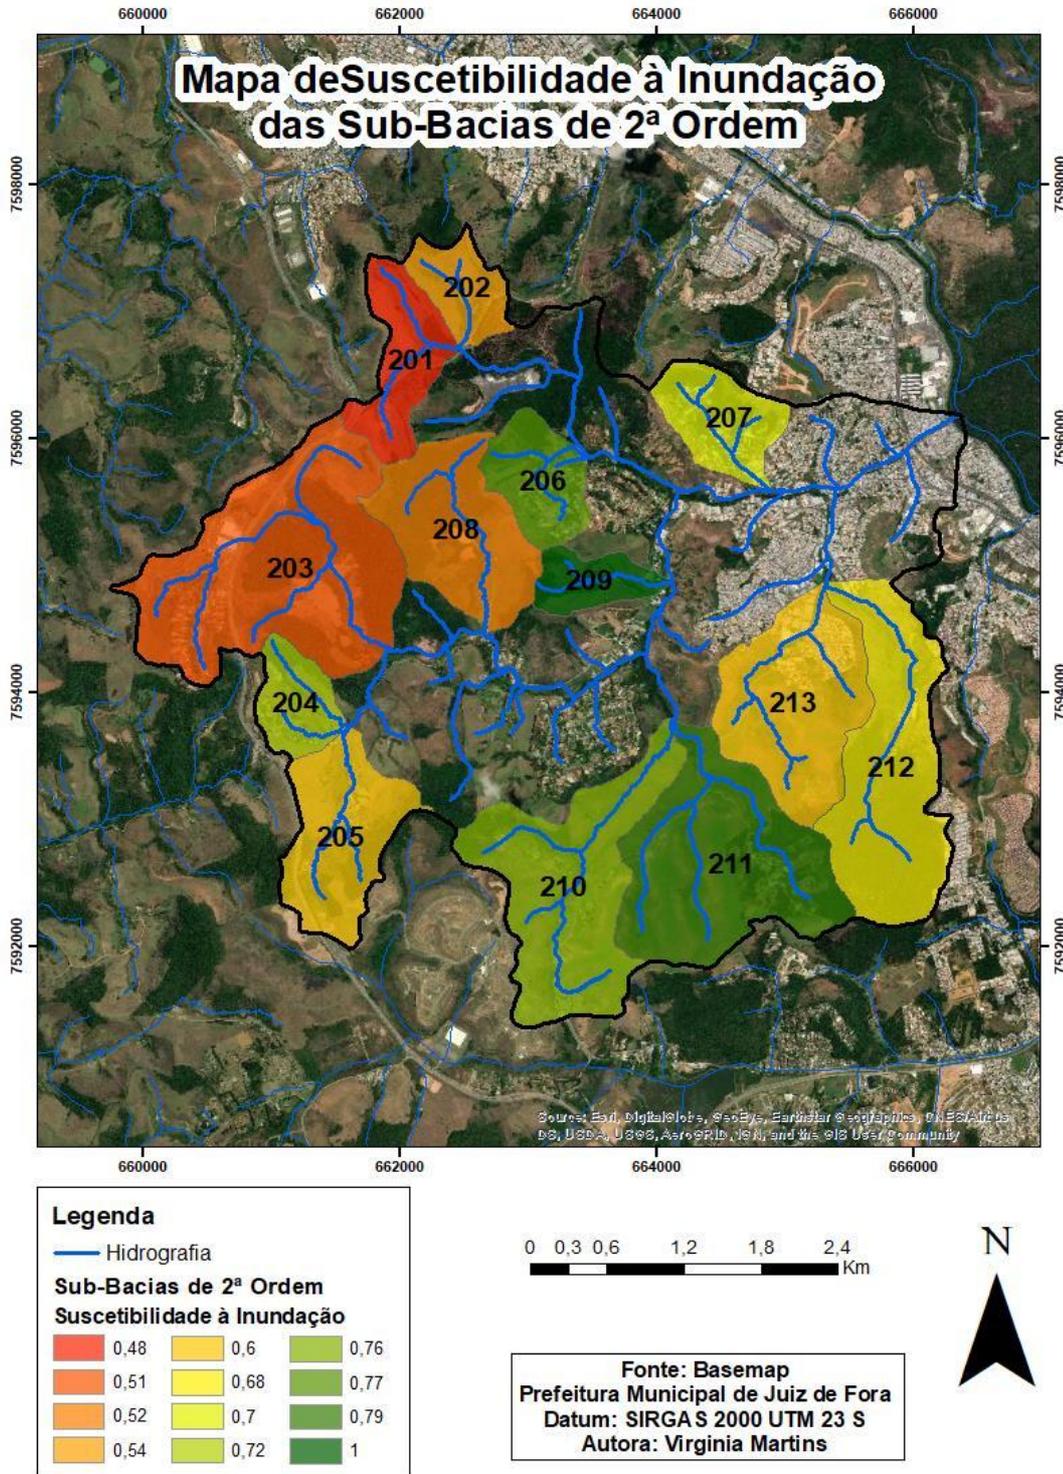
Figura 46 - Mapa de suscetibilidade à inundaç o das sub-bacias de 2  ordem da bacia hidrogr fica do c rrego Humait 

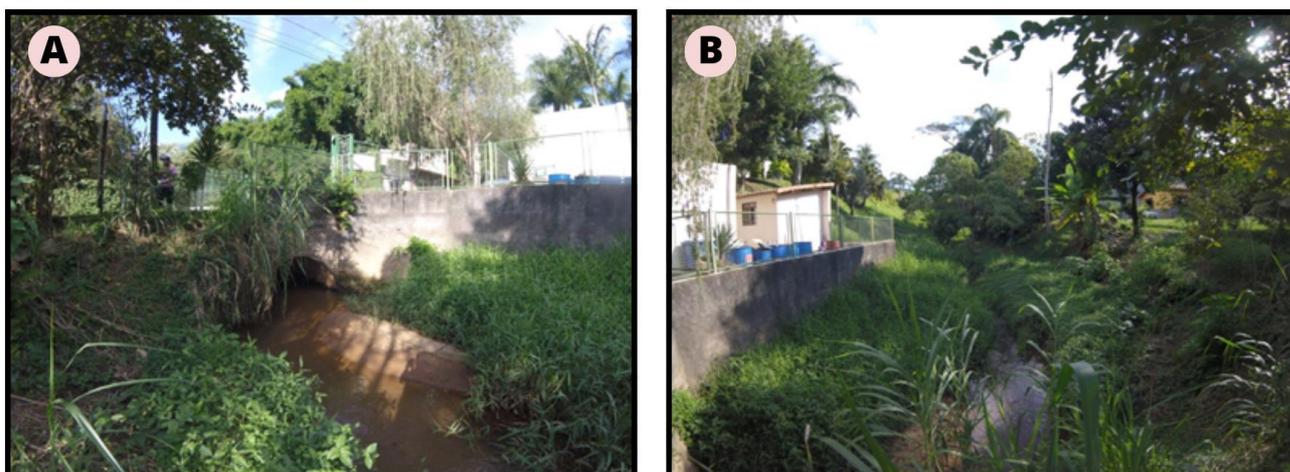
Figura 47– A: canalização feita pelo condomínio para acelerar fluxo. B: canal antes da canalização.

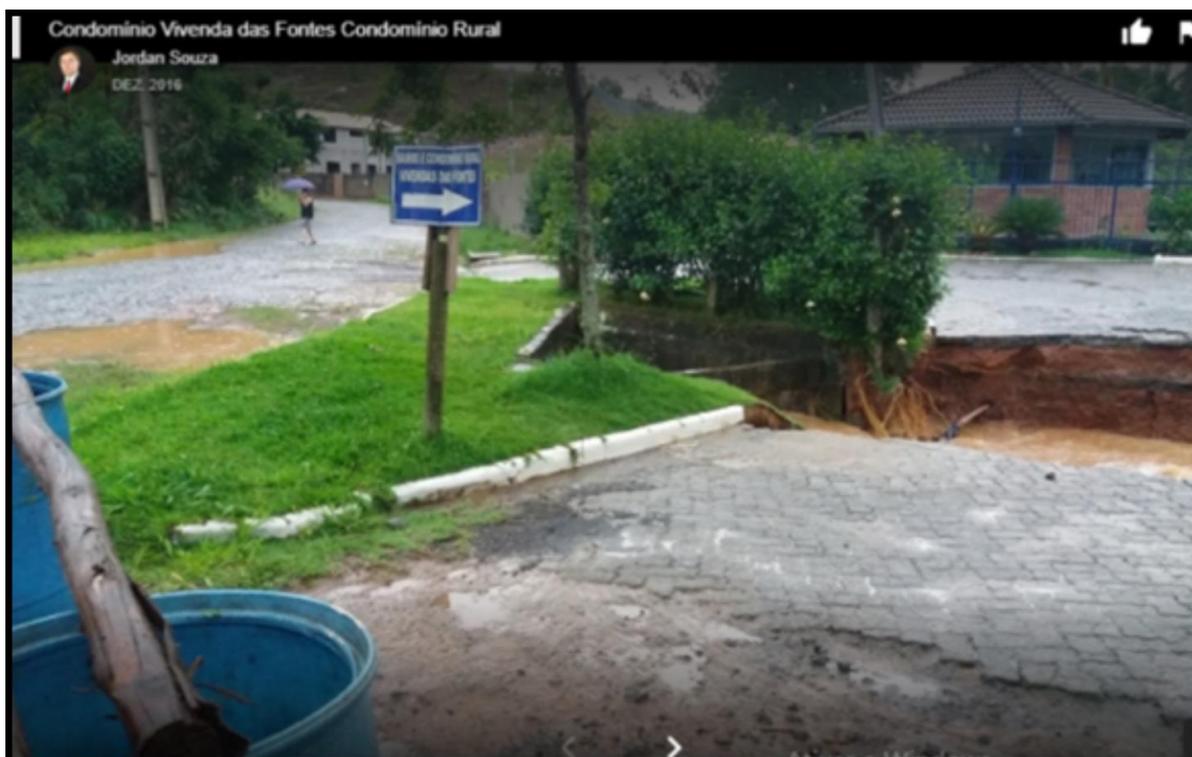
Figura 48 - Destruição da rua pelo aumento de fluxo das águas do rio Humaitá em frente ao Condomínio Vivendas das Fontes.

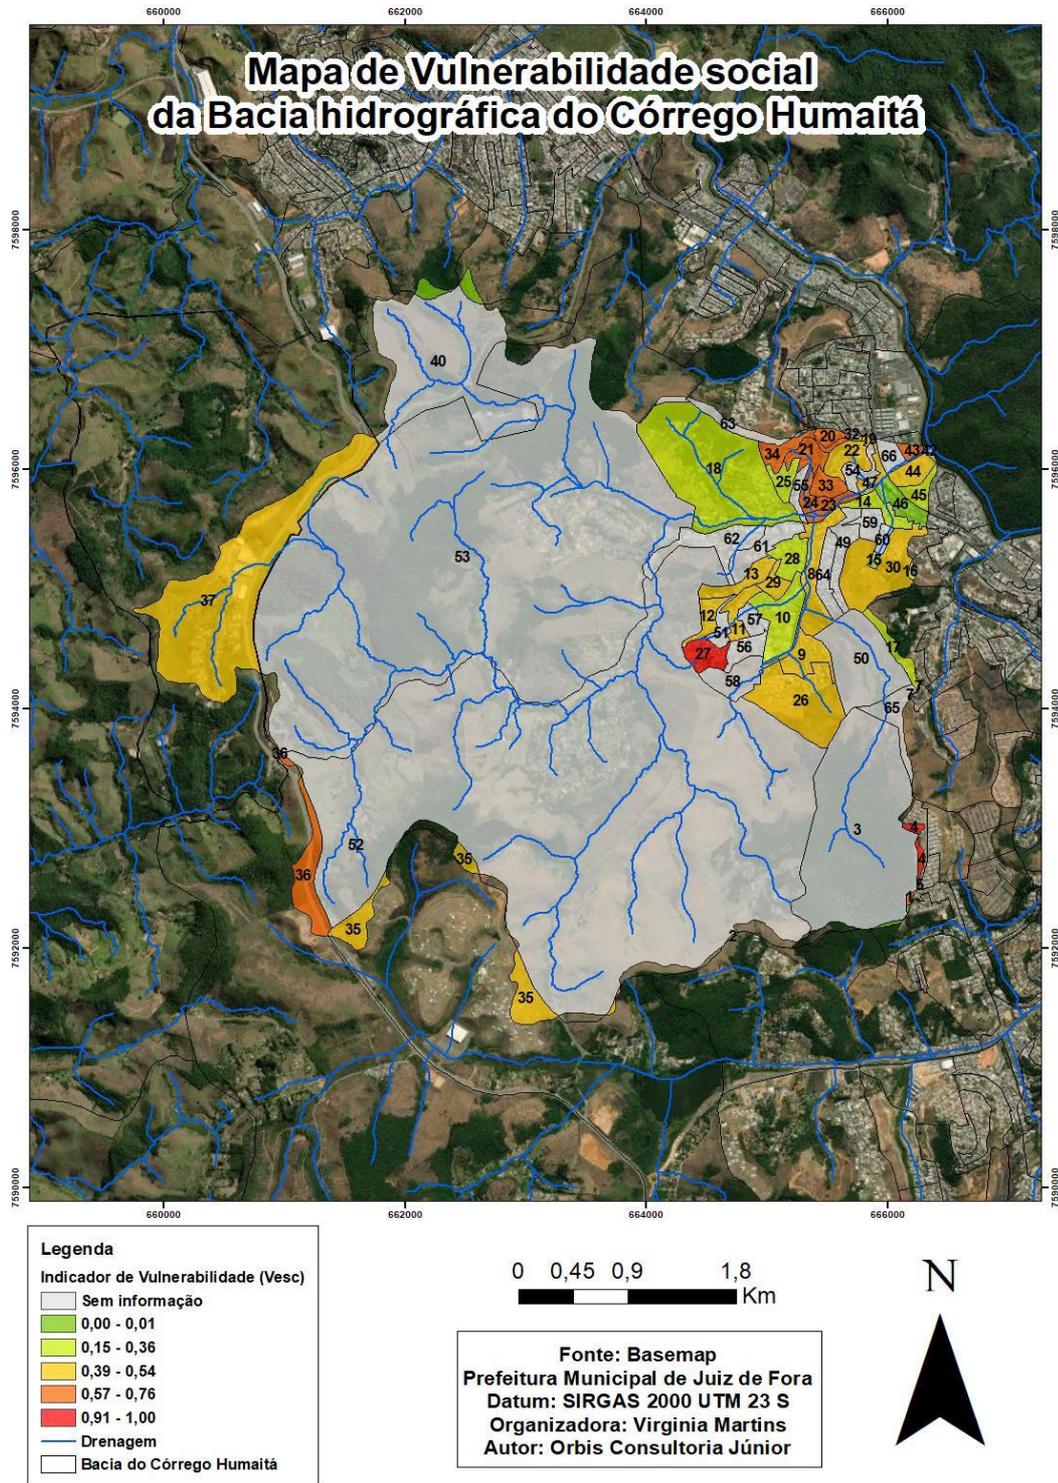
Figura 61 - Mapa de vulnerabilidade social da bacia hidrográfica do Córrego Humaitá.

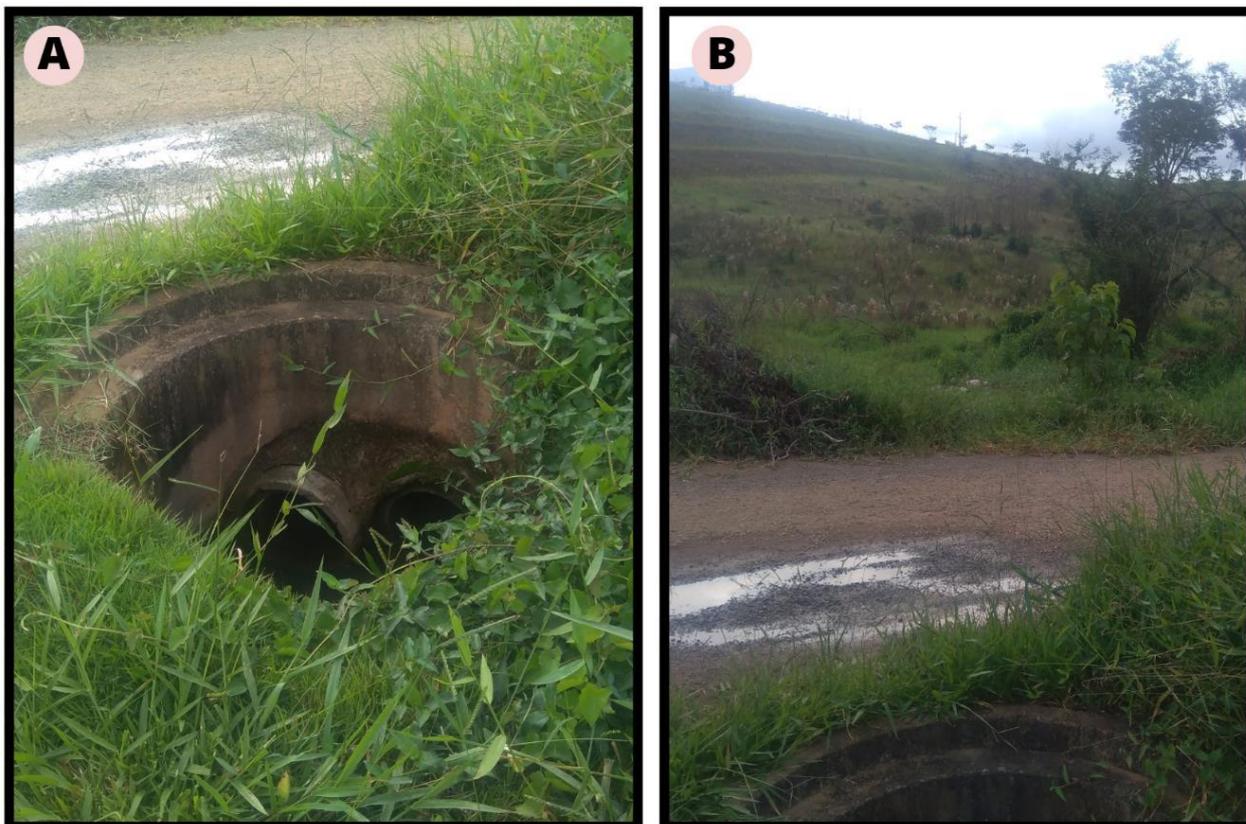
Figura 66 - A- Canalização feita no canal de captura fluvial na rua Cel. Pedro Rachello B- Rua Cel. Pedro Rachello passando por cima da drenagem fluvial.

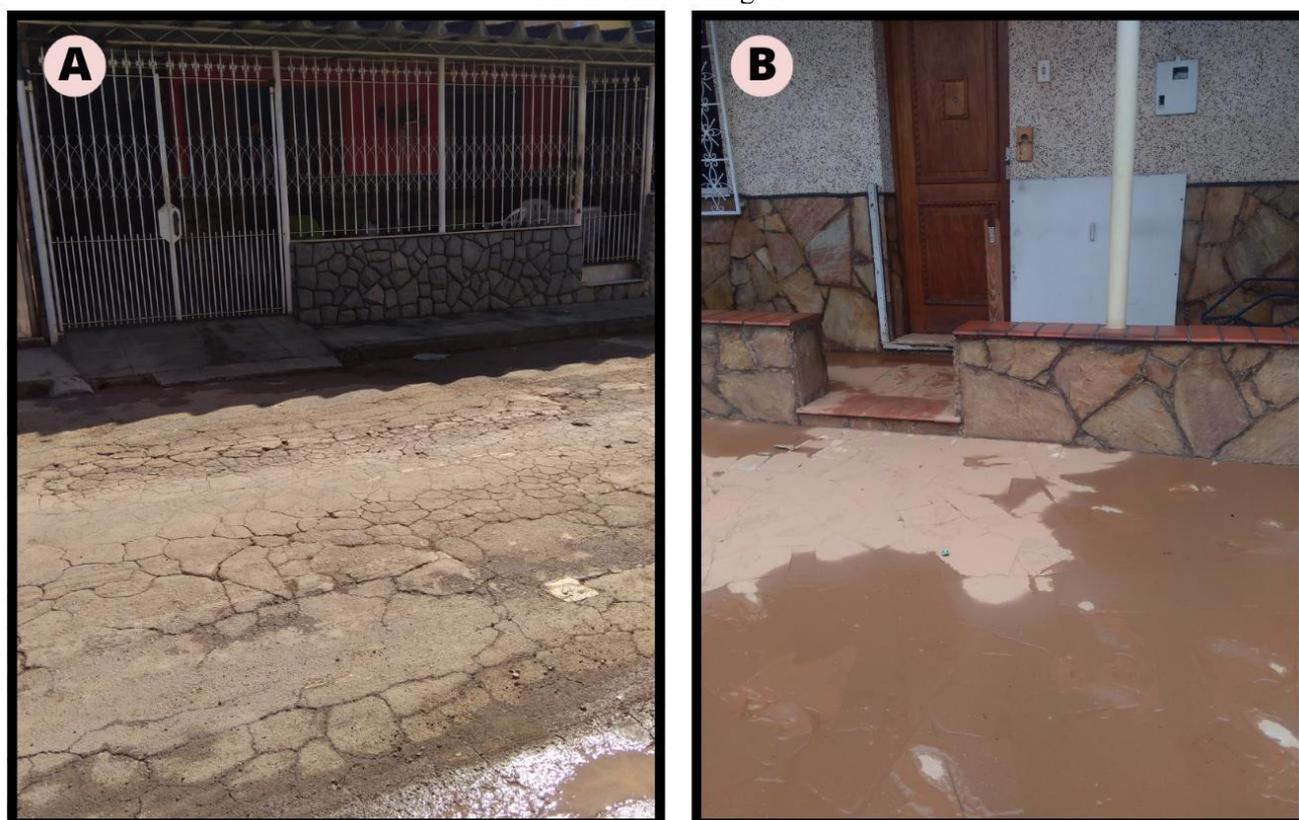
Figura 67 - A- Casa na margem direita do córrego com mecanismo de proteção para inundação e materiais de construção mais resistentes na avenida Lúcio Bitencourt, bairro Industrial. B- Casa em um nível mais elevado que a rua e com materiais e mecanismos para proteção contra inundações na rua Avelino Milagres.
