UNIVERSIDADE FEDERAL DE JUIZ DE FORA  
FACULDADE DE ENGENHARIA  
CURSO DE GRADUAÇÃO EM ENGENHARIA CIVIL

COMPARAÇÃO DO QUANTITATIVO DE ELEMENTOS CONSTRUTIVOS DE  
BARRAGENS DE REJEITO ALTEADAS À MONTANTE E À JUSANTE

Trabalho de Conclusão de Curso apresentado à  
Coordenação do Curso de Engenharia Civil da  
Universidade Federal de Juiz de Fora, como  
requisito parcial à obtenção do título de Bacharel  
em Engenharia Civil.

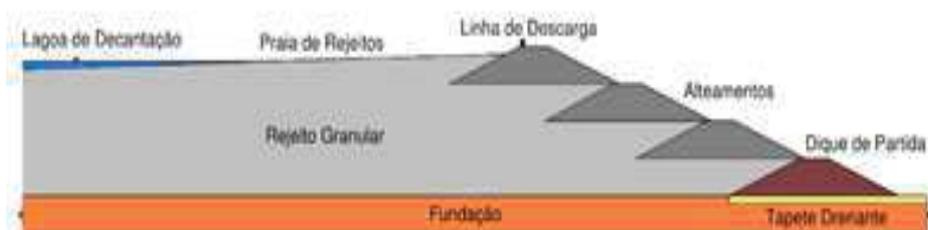
Figura 1: Elementos de uma barragem pelo Método Construtivo de Montante

Para que esse sistema opere, o autor completa que no lançamento dos rejeitos, deve ocorrer a segregação granulométrica, quando a parte mais granular se deposita próxima ao maciço e a lama, as partes mais finas, vão em direção à lagoa de decantação. É interessante que “[...] os rejeitos contenham de 40 a 60% de areia e baixa densidade de polpa, favorecendo a segregação granulométrica.” (SOARES, 2010, p. 850).

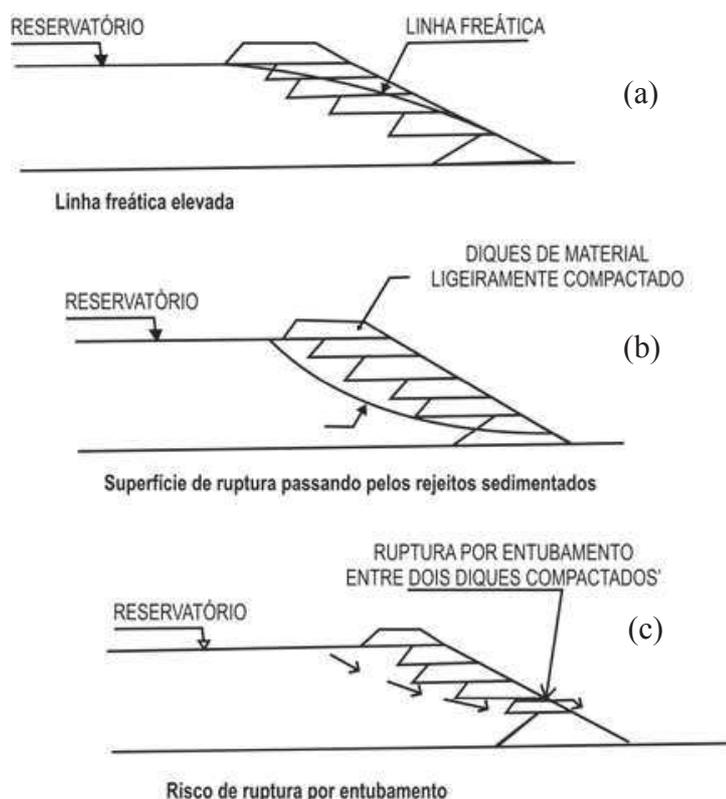
Figura 2: Principais riscos de ruptura causados pelo alteamento segundo o método de montante

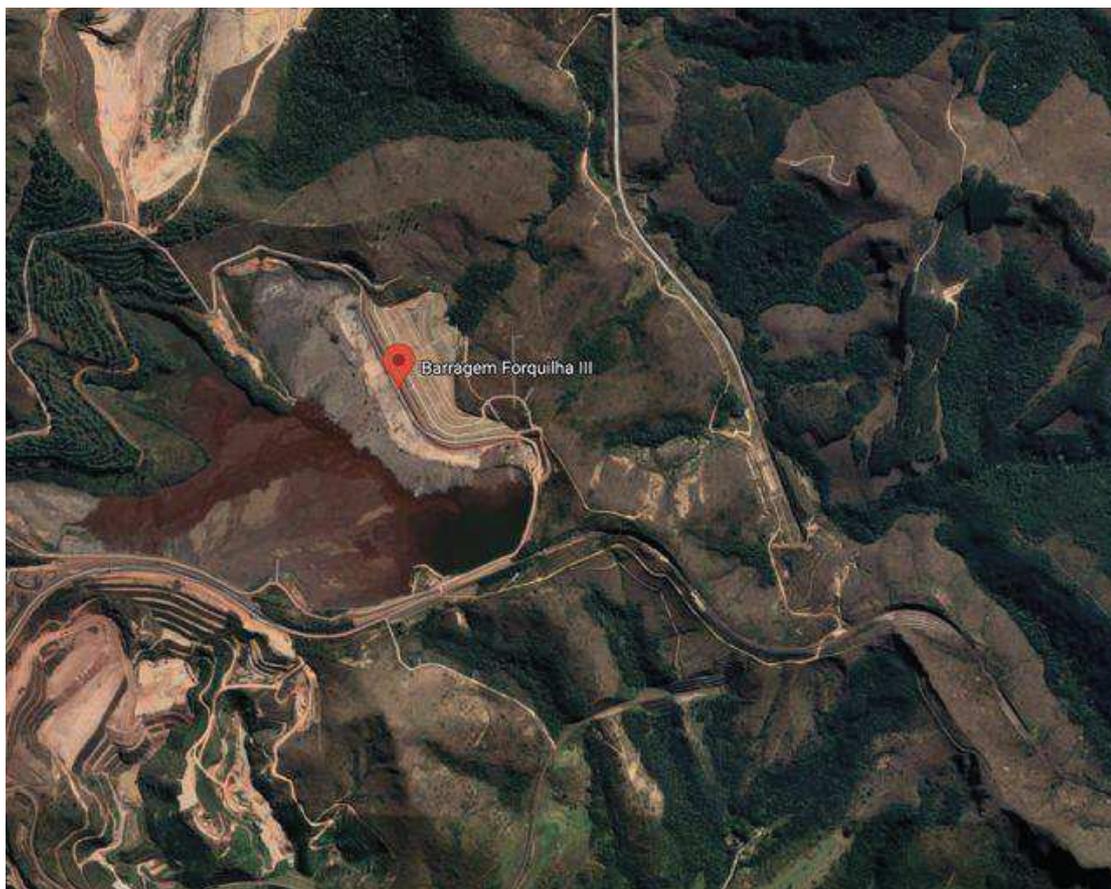
Imagem 1: Vale - Mina da Fábrica - Barragem Forquilha III

Parte do Complexo Itabiritos, localizado em Ouro Preto, Minas Gerais, na Mina da Fábrica, a Barragem Forquilha III foi construída em 2000. Seu alteamento é dado pelo método de montante e por essa razão sofre sucessivos alteamentos sobre os rejeitos depositados, segundo o Comitê Brasileiro de Barragens (CBDB, 2012). Em janeiro de 2022, a BBC (2022) noticiou que, segundo a ANM, apenas 3 barragens no Brasil estavam em emergência nível 3, ou seja, quando há risco iminente de rompimento, dentre elas, a Barragem Forquilha III. Entretanto, nenhum acidente foi registrado desde o início da temporada de chuvas.

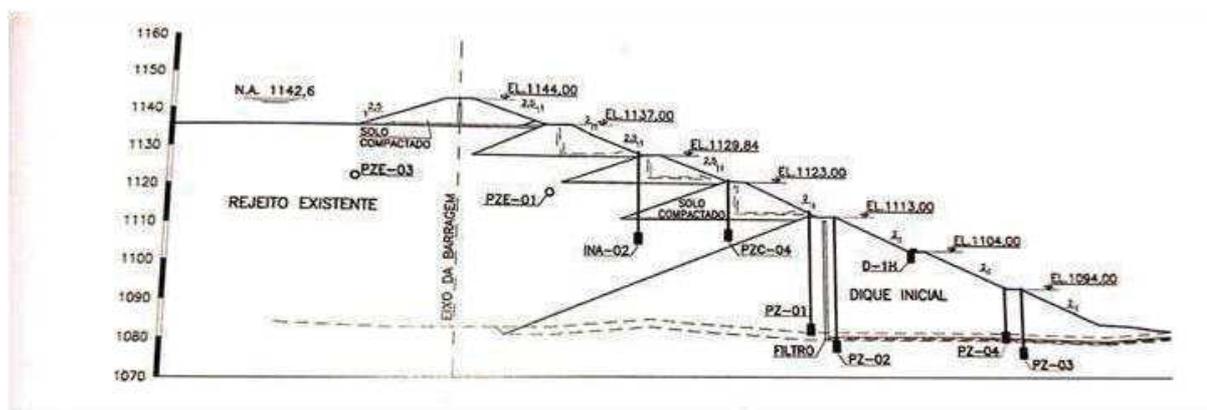
A Figura 3 figura mostra a seção típica da barragem.

Figura 3: Seção Típica da Barragem Forquilha III

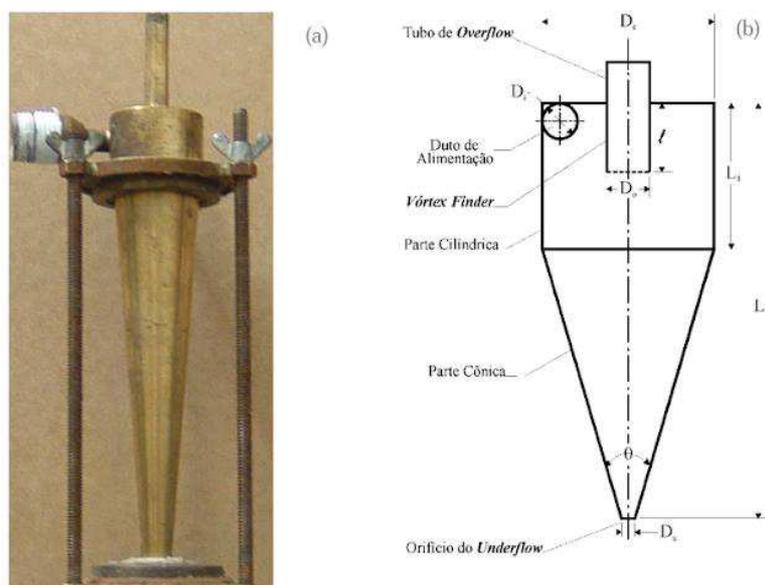
Os hidrociclones são dispositivos que separam mecanicamente os rejeitos, por meio do processo de centrifugação. O *underflow* compreende as parcelas grossas, utilizadas na construção do talude jusante, assumindo a estabilidade da barragem, enquanto que o *overflow* está relacionado com as parcelas finas, lançada no reservatório (MAFRA, 2016). A

Figura 4: Hidrociclone (a) e seu esquema (b)

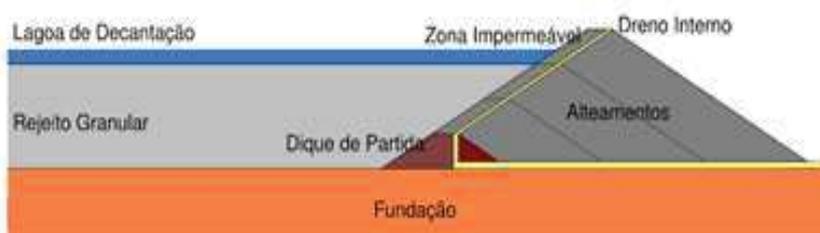
Figura 5: Método Construtivo de Jusante

As desvantagens são relacionadas ao custo e ao tempo, ou seja, maior volume de material, maior quantidade de rejeito nas primeiras etapas e execução de alteamento mais lento. Destaca-se a impossibilidade de proteção com cobertura vegetal e drenagem superficial ainda na fase de construção, uma vez que há superposição de rejeitos no talude de jusante e necessita de hidrociclones, construção de enrocamento para conter o avanço das parcelas grossas e dique a jusante para contenção desses materiais. A *Figura 5* mostra os elementos que compõem o método apresentado e sua disposição.

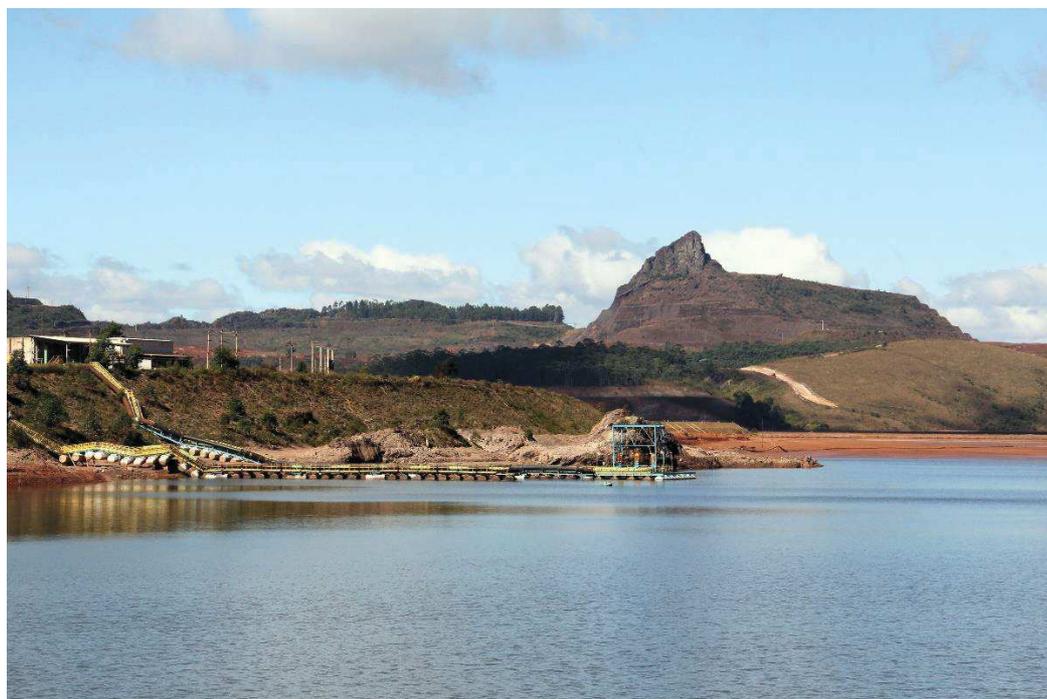
Imagem 2: Vale - Mina do Pico - Barragem Maravilhas II

Propriedade da Vale, a Barragem Maravilhas II, localizada no município de Itabirito, Minas Gerais, na Mina do Pico, faz parte do Complexo Itabiritos (Imagem 2).

A barragem possui alteamentos no método de jusante e é do tipo homogênea, de solo compactado. Há drenagem superficial feita por canaletas de ombreira, bermas e descidas d'água. A *Figura 6* mostra a seção típica da barragem.

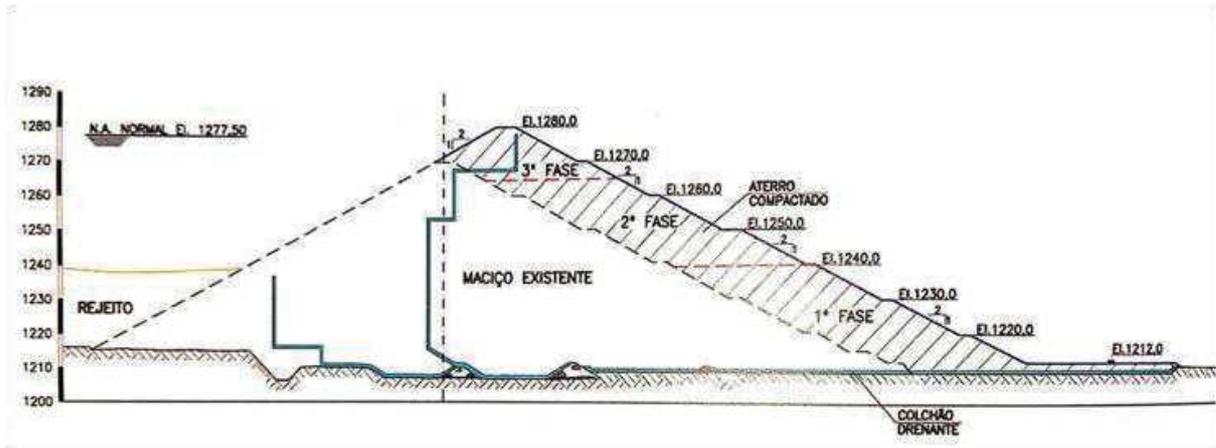
Figura 6: Seção Típica da Barragem Maravilhas II referente ao 5º alteamento

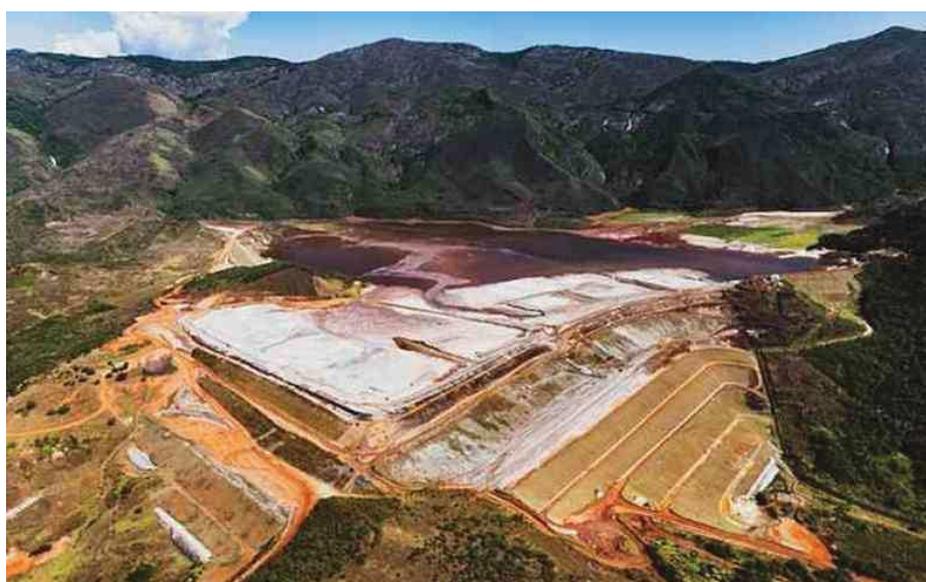
Imagem 3: Vale - Mina Timbopeba - Barragem do Doutor

Propriedade da Vale e localizada em Ouro Preto, Minas Gerais, no Complexo Minerador de Mariana, na Mina Timbopeba, a Barragem do Doutor foi construída em 2001 e desde 2005 recebe todos os rejeitos e lamas provenientes do tratamento mineral da Usina de Timbopeba. É alteada com os próprios rejeitos, partindo de um dique inicial de terra compactada, pelo método de linha de centro. Os rejeitos são ciclonados, sendo o *underflow* lançado a jusante e o overflow, contendo a maior parte de água, à montante, formando uma praia de rejeitos de extensão variável, com inclinação de aproximadamente 1% (no mínimo) (CBDB, 2012). A *Imagem 3* traz uma vista aérea da Barragem do Doutor – Mina Timbopeba - Vale

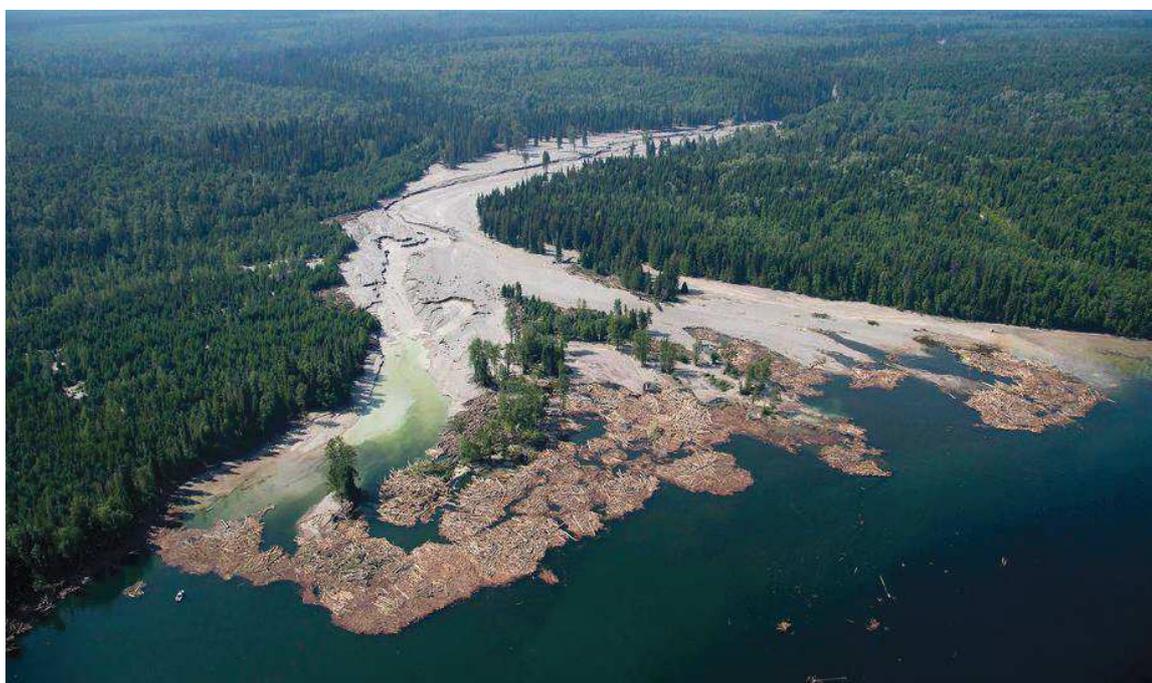
Imagem 4: Conteúdo da Barragem de Rejeito de Mout Polley descendo o córrego Hazeltine e atingindo o lago Quesnel

Segundo Marshall (2017), em 2014 uma barragem de rejeitos tóxicos de extração de cobre e ouro, na mina Mount Polley, sofreu ruptura na província da Colúmbia Britânica, na costa oeste do Canadá. Propriedade da empresa Imperial Metals, aproximadamente 24 milhões de m<sup>3</sup> de lama foi carregada através do Lago Polley, avançando o Córrego Hazeltine até atingir o Lago Quesnel, como pode ser visto na *Imagem 4*, provocando diversos prejuízos econômicos e social.

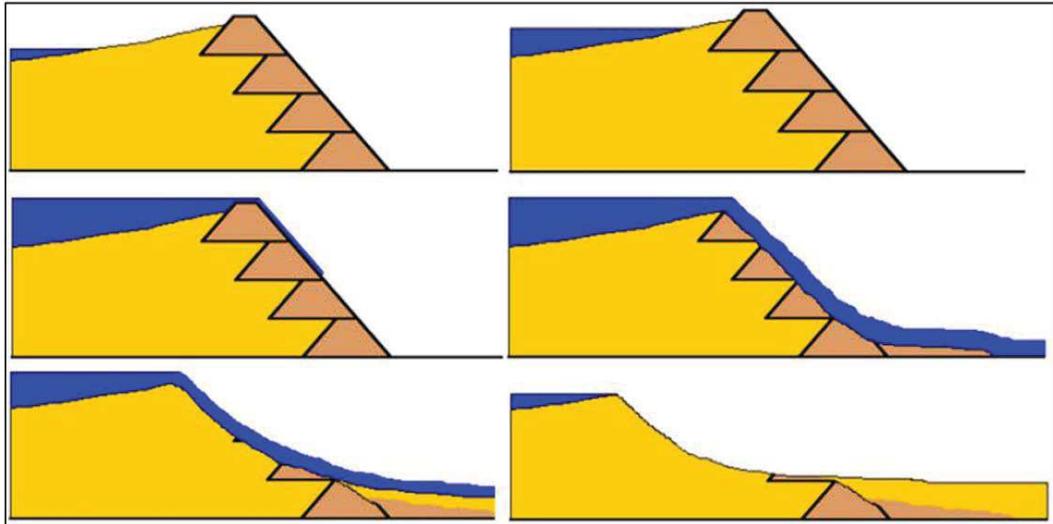
Figura 10: Sequência ilustrativa de um *overtopping* (galgamento)

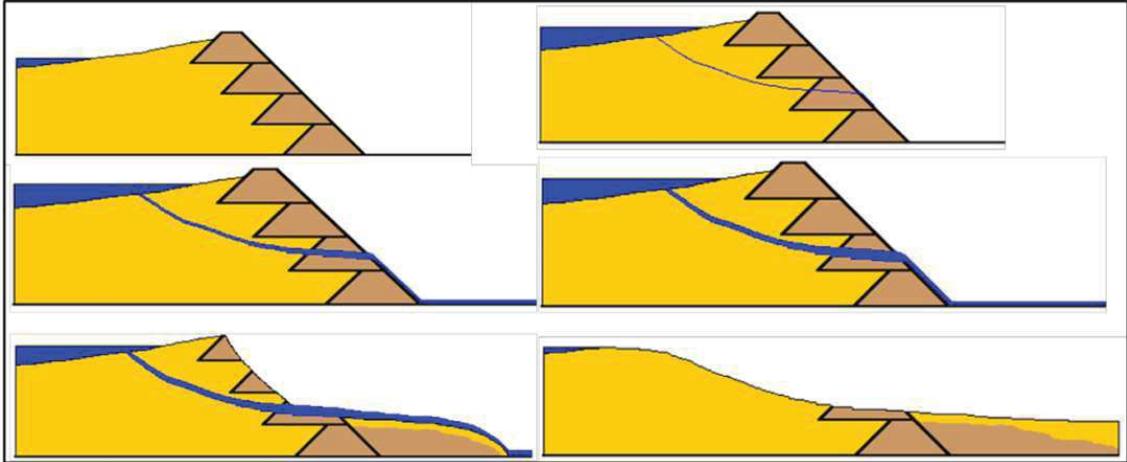
O *piping*, segundo Galo (2017), se configura como uma erosão interna de jusante à montante, em que se forma um orifício alongado e há carreamento de partículas de solo pelo corpo da barragem, que ocorre devido ao fluxo excessivo de água. O deslocamento das partículas enfraquece as forças na matriz do solo, e desestabiliza o estado de tensões no maciço. Com o aumento do fluxo, há formação de canais, levando a estrutura à ruína. Atribui-se esse tipo de ruptura às falhas no sistema de drenagem interna, quando ocorre no corpo do aterro; já em fundações ou ombreiras, além de drenagem interna, também pode-se relacionar a problemas geológicos ou construtivos. A *Figura 11* ilustra a sequência de uma ruptura através de erosão interna (*piping*).

Figura 11: Sequência ilustrativa de um *piping*

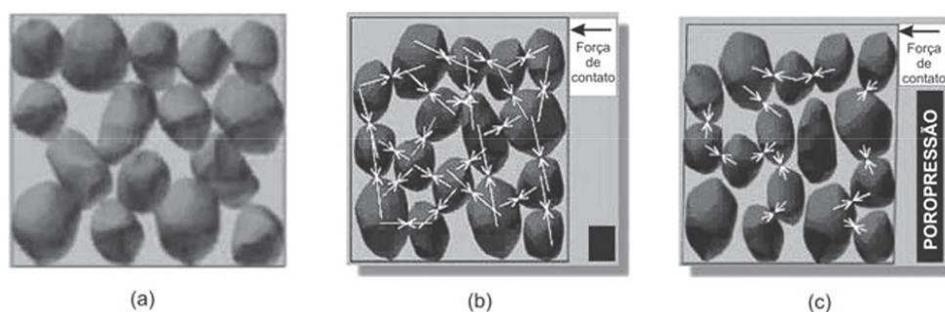
De forma simplista, a liquefação ocorre em consequência de elevadas poropressões, induzindo redução das tensões efetivas do material, tornando o atrito entre os grãos muito baixo ou nulo. Neste ponto, o rejeito se comporta como um fluido, perdendo a resistência esperada no projeto (MARANGON, 2020; GALO, 2017). A liquefação relaciona-se normalmente a carregamentos estáticos (poropressões induzidas) ou dinâmicos (sismos ou vibrações), em grande parte das vezes, ocorrendo em barragens com método de alteamento a montante. A liquefação estática não se relaciona a eventos sísmicos e sim ao aumento das poropressões induzidas, podendo ser por aumento da superfície freática ou rápidos alteamento, ou seja, uma taxa de carregamento excessiva; já a liquefação dinâmica ocorre quando há eventos sísmicos e altas vibrações (GALO, 2017). A *Figura 12* ilustra o processo de liquefação.

Figura 12: Sequência geral do processo da liquefação

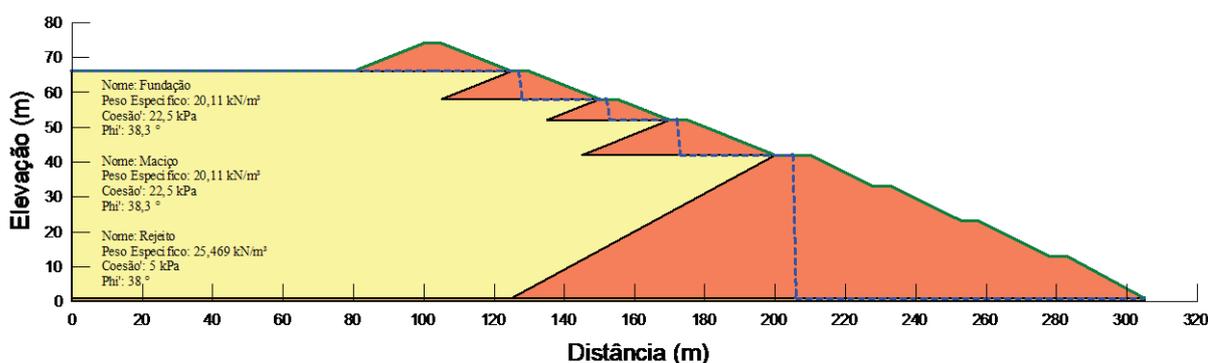
Figura 15: Modelo 01 de Barragem a Montante

A partir do modelo apresentado acima, foram feitas análises talude a talude, inclusive a análise global e com o N.A. (nível d'água) no caso extremo. No caso de o modelo apresentar fatores de segurança muito acima ou muito abaixo dos recomendados pela norma, será necessário passar por otimização do modelo, criando então, um Modelo 02 de barragem à montante.

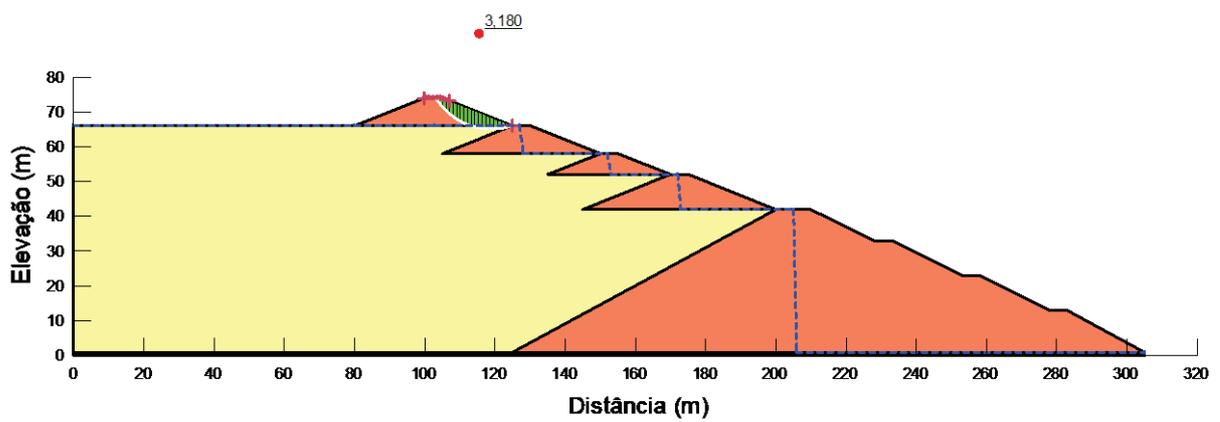
Figura 16: Análise de FS do Talude 01 ao Talude 02

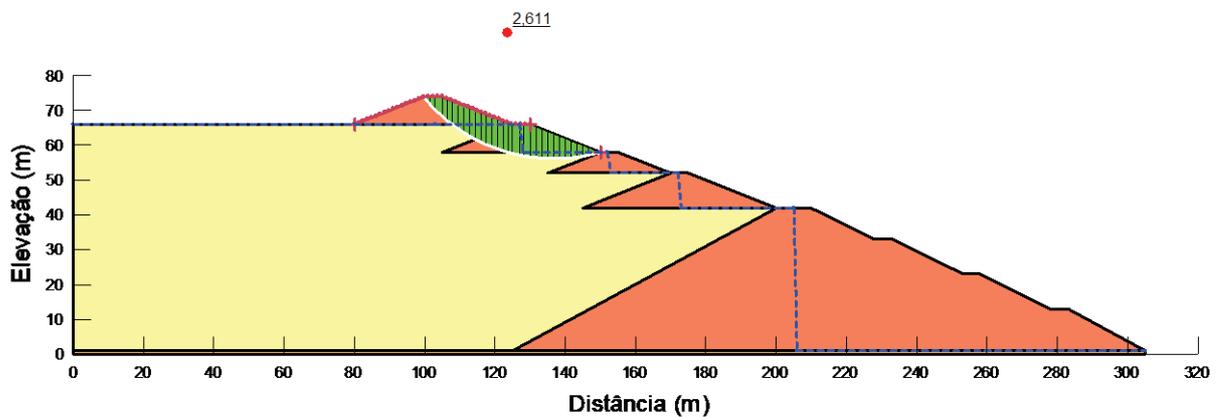
A *Figura 17* apresenta a análise com entrada nos Taludes 01 e 02 e saída no Talude 03. O FS encontrado foi de 2,61, sendo superior ao mínimo sugerido por norma.

Figura 17: Análise de FS do Talude 01 ao Talude 03

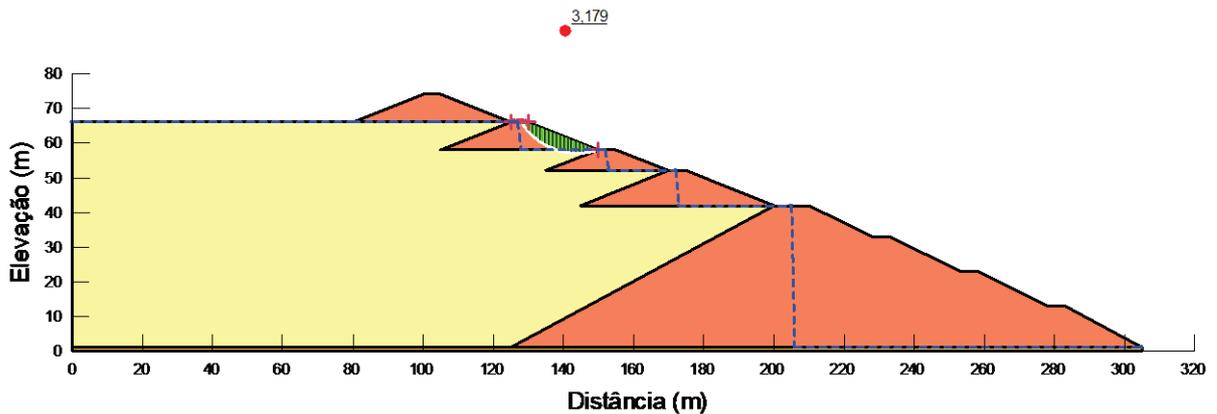
A *Figura 18* apresenta a análise com entrada no Talude 02 e saída no Talude 03. O FS encontrado foi de 3,18, sendo superior ao mínimo sugerido por norma.

Figura 18: Análise de FS do Talude 02 ao Talude 03

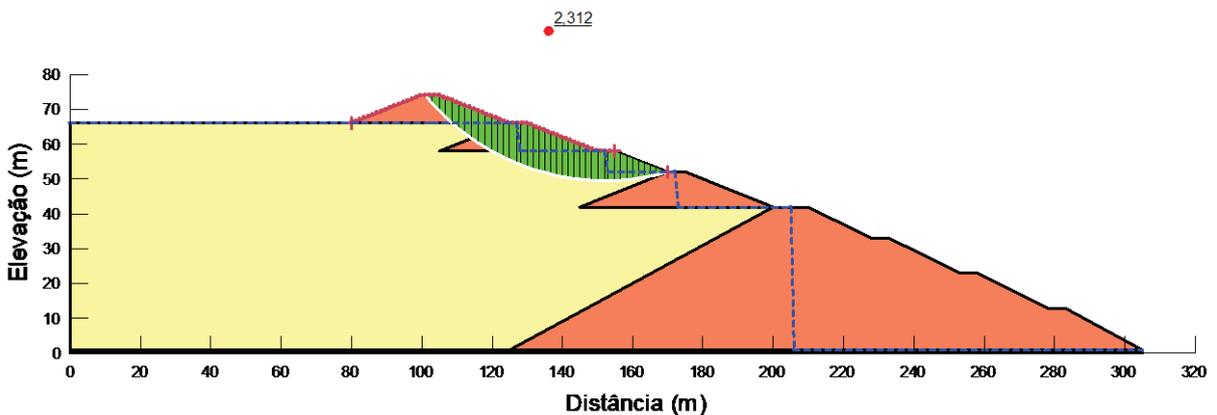
A *Figura 19* apresenta a análise com entrada nos Taludes 01, 02 e 03 e saída no Talude 04. O valor encontrado foi de 2,31, superior ao mínimo recomendado pela norma.

Figura 19: Análise de FS do Talude 01 ao Talude 04

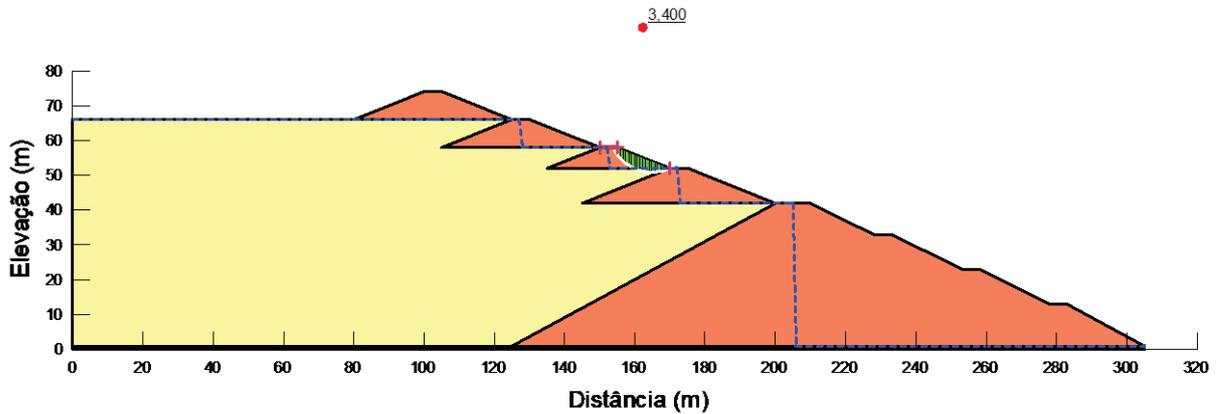
A *Figura 20* apresenta a análise com entrada no Talude 03 e saída no Talude 04. O valor encontrado foi de 3,40.

Figura 20: Análise de FS do Talude 03 ao Talude 04

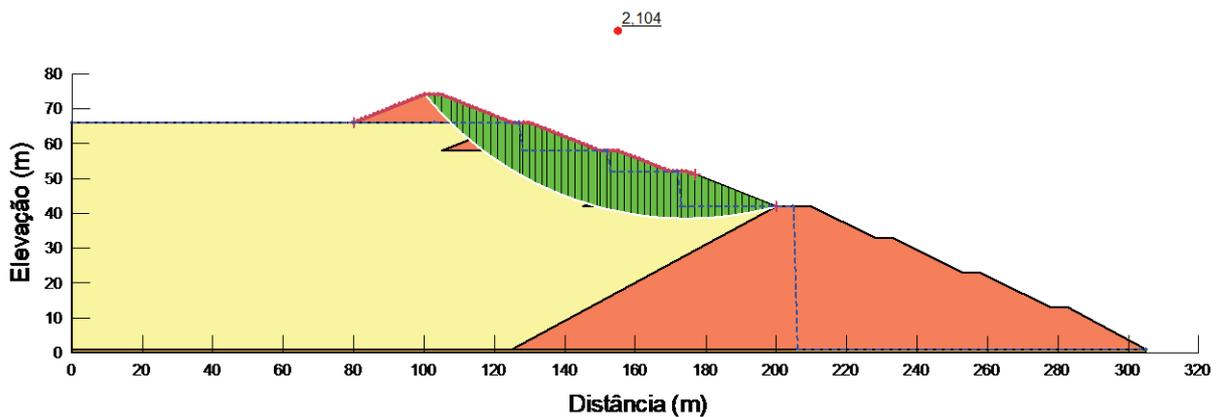
A *Figura 21* apresenta a análise com entrada nos Taludes 01, 02, 03 e 04 e saída no Talude 05. O valor encontrado foi de 2,10, superior ao recomendado pela norma.

Figura 21: Análise de FS do Talude 01 ao Talude 05

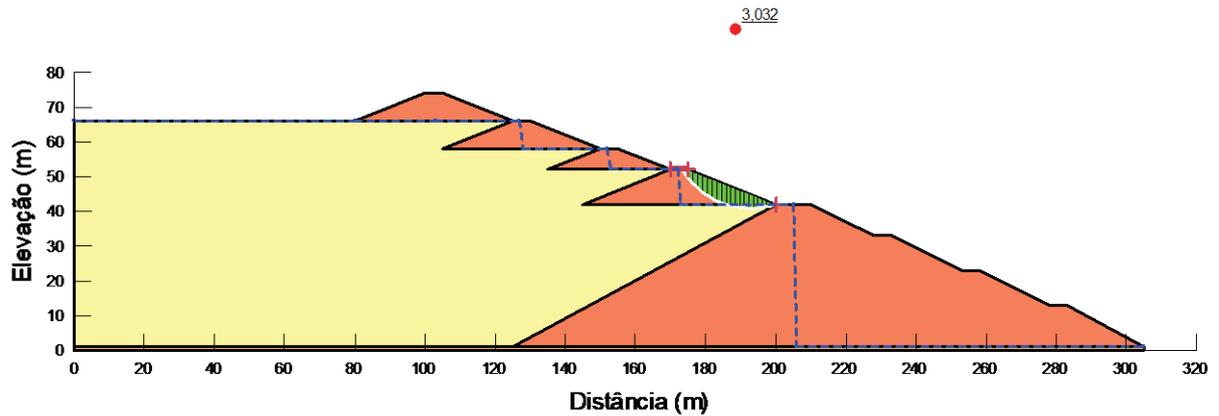
A *Figura 22* apresenta a análise com entrada no Talude 04 e saída no Talude 05. O valor encontrado foi de 3,03, superior ao recomendado pela norma.

Figura 22: Análise de FS do Talude 04 ao Talude 05

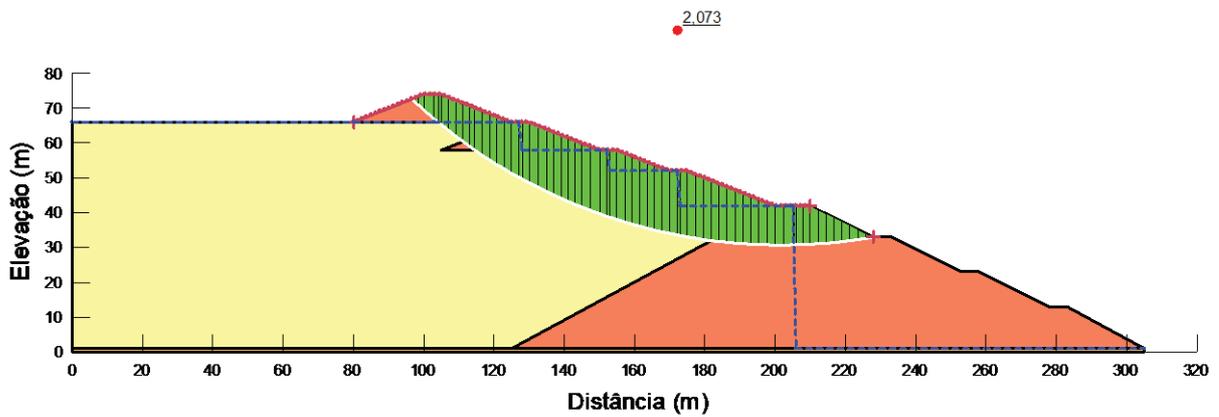
A Figura 23 apresenta a análise com entrada nos Taludes 01, 02, 03, 04 e 05 e saída no Talude 06. O valor encontrado foi de 2,07, superior ao recomendado pela norma.

Figura 23: Análise de FS do Talude 01 ao Talude 06

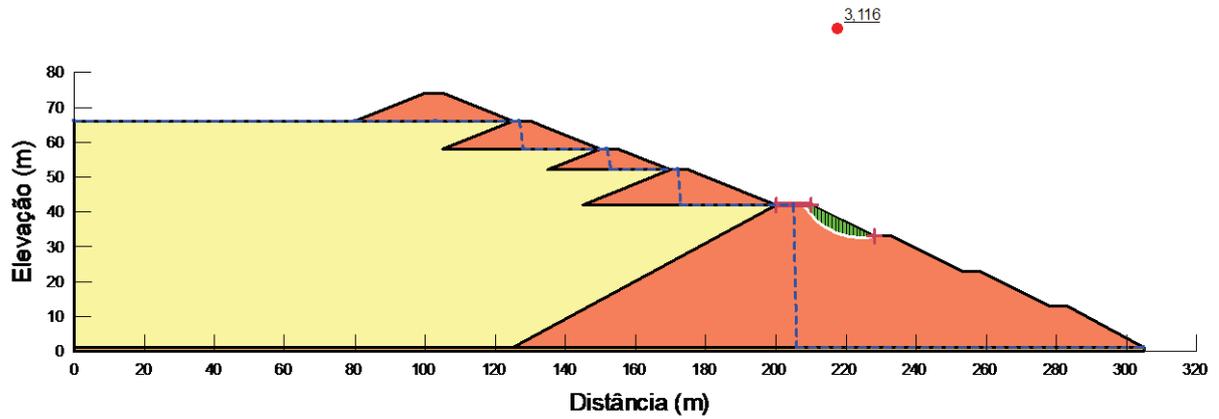
A Figura 24 apresenta a análise com entrada no Talude 05 e saída no Talude 06. O valor encontrado foi de 3,12, superior ao proposto pela norma.

Figura 24: Análise de FS do Talude 05 ao Talude 06

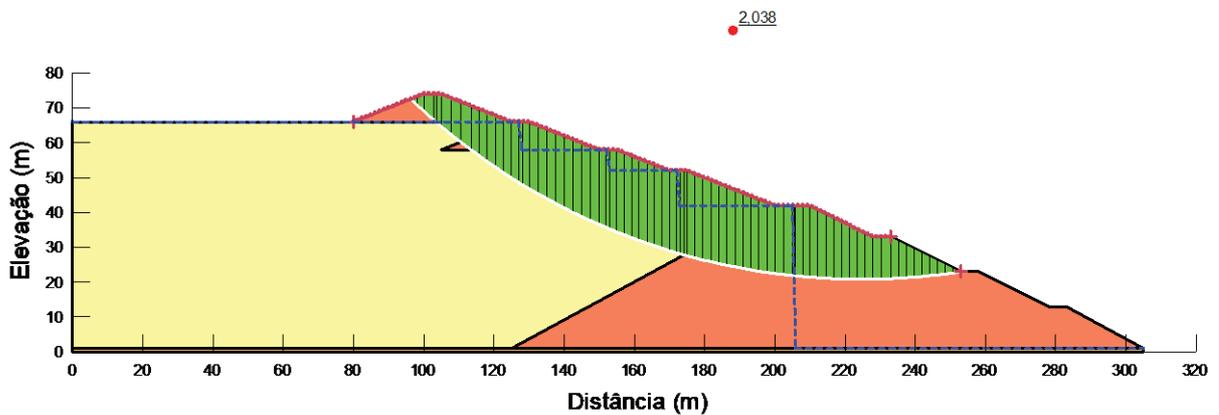
A Figura 25 apresenta a análise com entrada nos Taludes 01, 02, 03, 04, 05 e 06 e saída no Talude 07. O valor encontrado foi de 2,04, igual ao recomendado pela norma.

Figura 25: Análise de FS do Talude 01 ao Talude 07

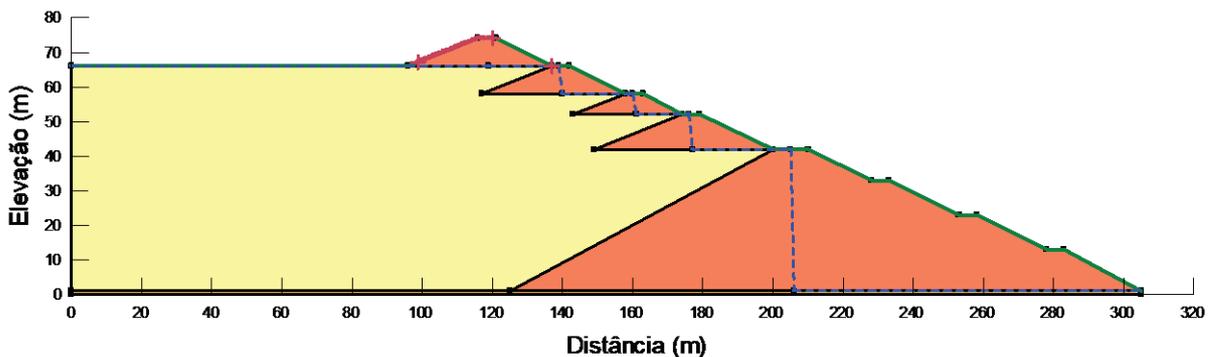
Figura 31: Modelo 02 de Barragem a Montante

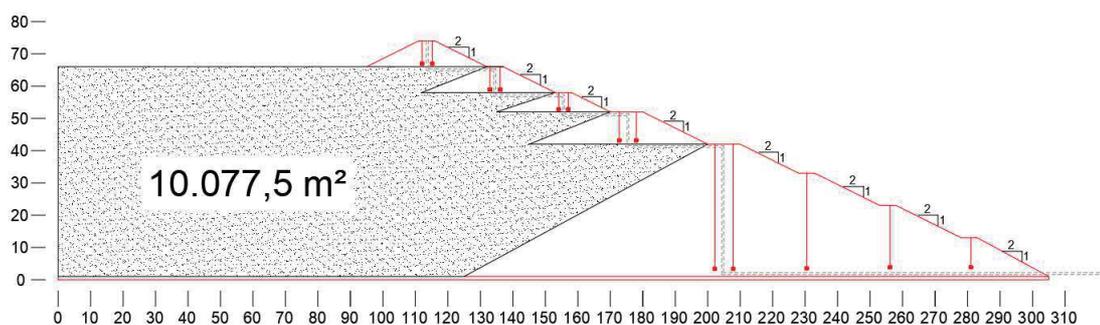
Figura 46: Modelo 02 de Barragem a montante (AutoCAD)

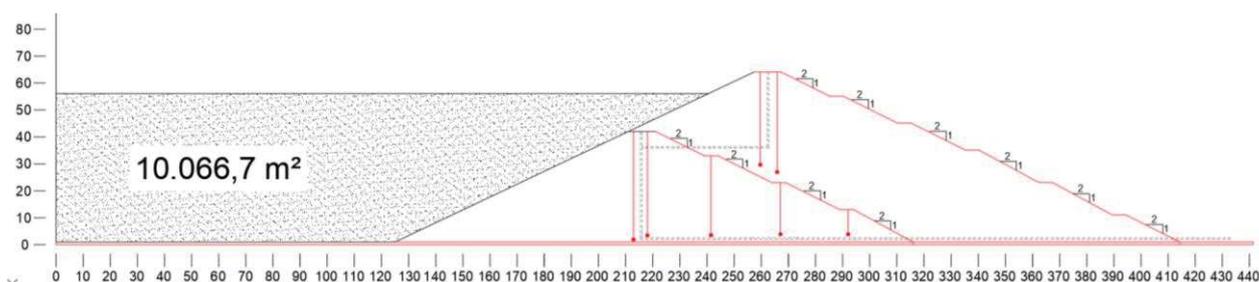
Figura 47: Modelo 02 de Barragem a Jusante (AutoCAD)

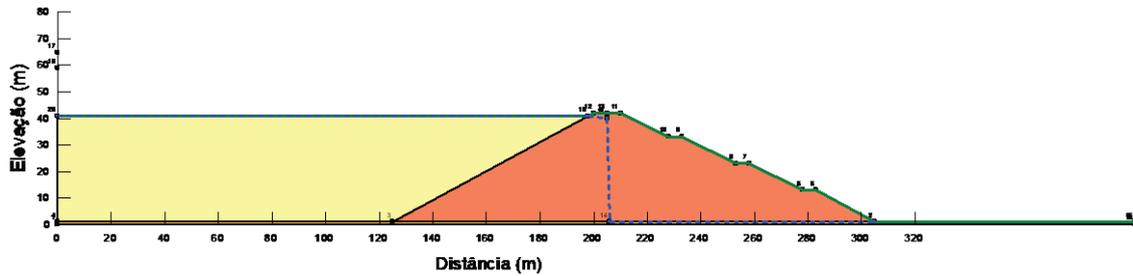
Figura 48: Modelo da Barragem de Jusante no Alçamento 01
