Acompanhamento por 4 anos de um caso clínico de traumatismo dentofacial

Trabalho de conclusão de curso apresentado à Faculdade de Odontologia da Universidade Federal de Juiz de Fora como requisito parcial à obtenção do título de Cirurgiã-Dentista.

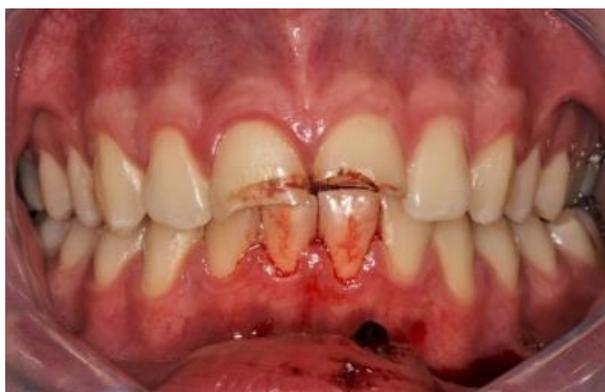
Figura 1- Fratura coronária dos incisivos centrais superiores

Após inspeção das lesões e anestesia infiltrativa, procedeu-se o procedimento restaurador dos dentes 11 e 21 fraturados, sob isolamento absoluto, com proteção indireta do complexo dentino-pulpar (cimento de hidróxido de cálcio e cimento de ionômero de vidro) seguida pela restauração de resina composta fotopolimerizável, pela técnica à mão livre (FIGURA 4).

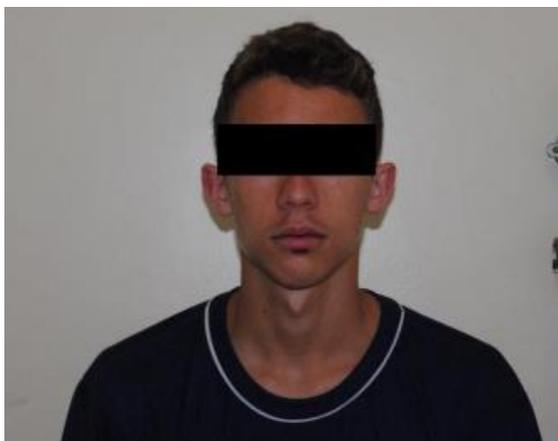
Figura 2 - Laceração da face externa do lábio inferior

Após o procedimento restaurador, prosseguiu-se com a sutura em planos do lábio inferior (FIGURA 5 e 6). Medicações para alívio da dor, controle da inflamação e prevenção contra infecções foram prescritas ao paciente. Ambas as intervenções, restauradora e cirúrgica, foram realizadas em um único atendimento, seguindo a ordem citada acima, e as devidas orientações quanto aos cuidados pós-operatórios e a importância da preservação do caso foi informada ao paciente e ao seu responsável.

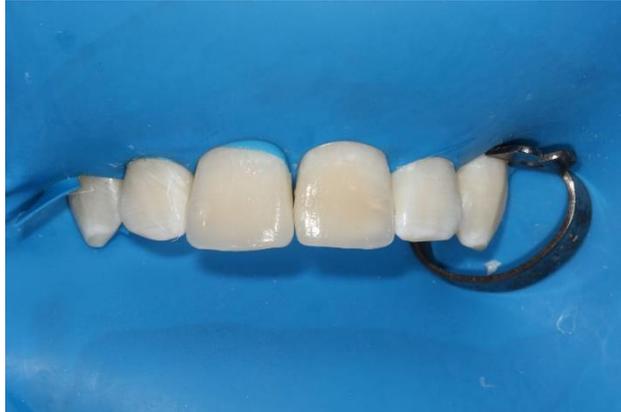
Figura 4 - Restaurações em resina composta fotopolimerizável pela técnica à mão livre, sob isolamento absoluto

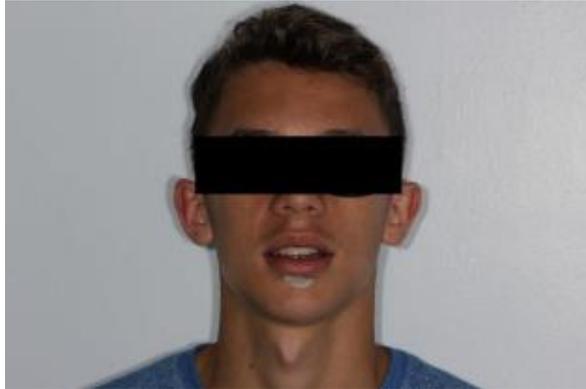
Figura 7- Aspecto do paciente após remoção da sutura

Após 7 dias, o paciente retornou para avaliação clínica e radiográfica, bem como, para a remoção dos fios da sutura e o polimento final das restaurações de resina composta (FIGURAS 7, 8 e 9).

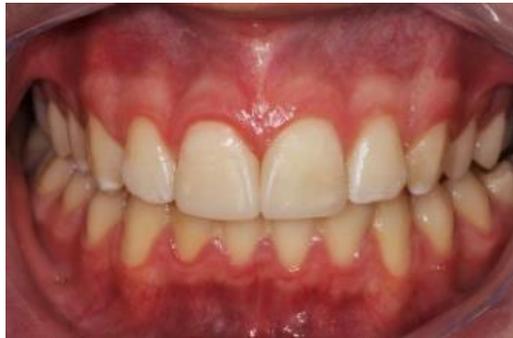
Figura 8 - Aspecto das restaurações após polimento

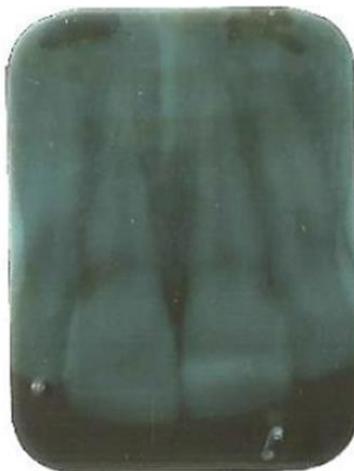
Figura 9 - Radiografia periapical inicial dos dentes fraturados e restaurados

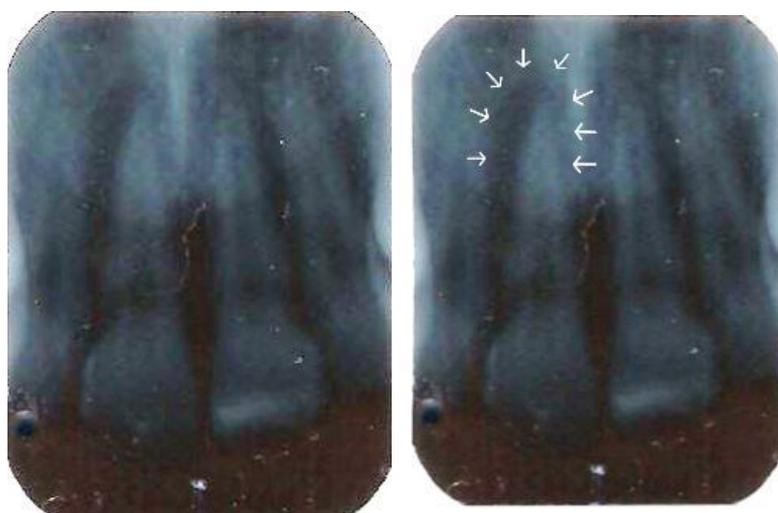
Durante o ano de 2019, este caso foi acompanhado a cada 4 meses para observação de sua evolução, a qual mostrou radiograficamente a formação de imagem radiolúcida ligeiramente acima do ápice radicular do dente 11, porém sem observação de descontinuidade da lâmina dura (FIGURA 10). Como o dente respondia positivamente aos testes térmicos e não havia escurecimento da coroa dentária, manteve-se a preservação do caso a partir de radiografias periódicas para acompanhamento.

Figura 10 - Radiografia periapical após 1 ano de acompanhamento

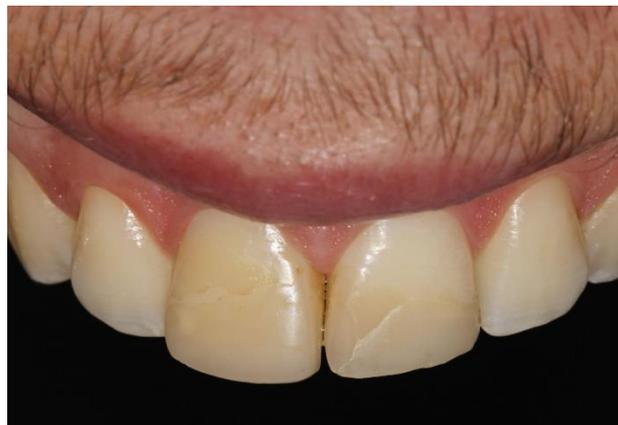
Ao longo dos anos de 2020 e 2021, devido ao isolamento social e à paralisação das atividades na UFJF em decorrência da pandemia COVID-19, nenhum acompanhamento clínico e radiográfico deste caso foi possível. Entretanto, em 2022, após 4 anos de intervenção, o mesmo paciente retornou para atendimento e queixou-se de fratura da restauração em resina composta no dente 21. Ao exame clínico, foi observado um lascamento da restauração em seu terço médio, próximo à face distal, com extensão à borda incisal da face mesial. Parte da restauração permaneceu íntegra, não houve dano ao remanescente dentário e não ocorreu exposição dentinária ou pulpar. Entretanto, observou-se descoloração da superfície da resina composta restauradora em ambos os elementos 11 e 21, o que exigia um planejamento de substituição das restaurações total ou parcialmente. Um reparo em resina composta foi realizado provisoriamente, até que este planejamento pudesse ser estabelecido (FIGURA 11).

Ao exame radiográfico periapical, não se observou nenhuma alteração apical ou lateral às raízes dos dentes 11 e 21 traumatizados e restaurados (FIGURA 12), sob acompanhamento, mostrando ausência de danos às suas estruturas de suporte e ausência de qualquer aspecto radiolúcido semelhante àquele observado na imagem radiográfica periapical ao longo do ano de 2019 (FIGURA 10). Além disso, ao exame clínico, os dentes responderam positivamente ao teste térmico ao frio e negativamente ao teste de percussão, indicando vitalidade da polpa. A restauração do dente 11 apresentou-se insatisfatória esteticamente, com presença de manchamento nas margens da restauração, perda de brilho superficial e descoloração (FIGURA 11).

Figura 11 - Aspecto do reparo provisório da restauração em resina composta no dente 21

Dessa forma, a indicação mais conservadora para solucionar o acometimento da restauração foi o reparo das restaurações de resina composta, a fim de evitar maiores agressões físicas à polpa perante uma possível substituição total das restaurações insatisfatórias (GORDAN et al., 2015). Inicialmente, procedeu-se à moldagem de estudo das arcadas totais superior e inferior com alginato e obtenção dos modelos de estudo em gesso pedra, sobre os quais foi realizado o enceramento diagnóstico dos dentes afetados.

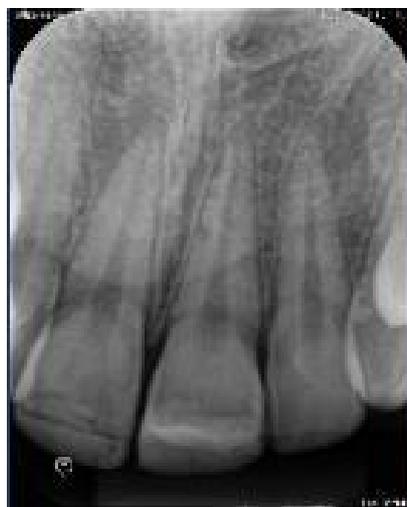
Figura 12 - Imagem radiográfica após 4 anos de acompanhamento.

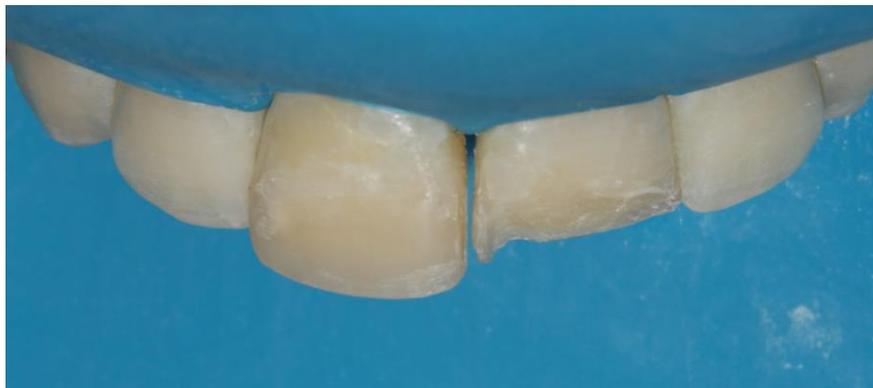
Figura 13 - Restaurações preparadas com ponta diamantada tronco-cônica de granulação fina

Durante o tratamento restaurador reparador, foi realizado o bloqueio dos nervos alveolares superiores anteriores com lidocaína a 2% contendo epinefrina 1:100.000. O fabricante e a cor das resinas foram selecionadas de acordo com aquelas utilizadas no caso clínico inicial, em 2018, a partir dos dados coletados no prontuário do paciente e verificação da cor do remanescente coronário com auxílio da escala Vita Clássica. Após isolamento absoluto, foi realizado preparo para desgaste da superfície vestibular da restauração do dente 11 e desgaste em formato de cavidade Classe IV na restauração do dente 21 (FIGURA 13), empregando-se, sob alta rotação e irrigação com água, a ponta diamantada tronco-cônica de granulação fina 2135F (KG Sorensen, Brasil). As camadas de resina composta aderidas à parede pulpar no dente 21 foram mantidas em posição, bem como, os incrementos referentes à camada de resina de dentina no dente 11, isto é, corpo da restauração (FIGURA 13).

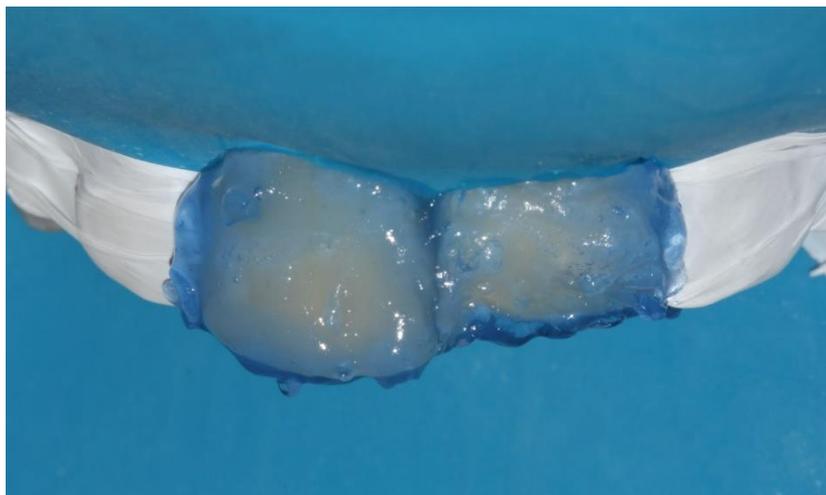
Figura 14 - Condicionamento com ácido fosfórico a 37% por 30s

Os dentes vizinhos foram protegidos com fita de teflon anteriormente à aplicação do sistema adesivo convencional de 3 passos (Scotchbond Multi-Purpose, 3M ESPE, Alemanha). Após condicionamento da superfície da resina e do esmalte marginal com ácido fosfórico a 37%, por 30s (FIGURA 14), lavou-se abundantemente a região condicionada com "spray" ar/água por mais 30s, secou-se as superfícies de esmalte e resina com ar e procedeu-se diretamente a aplicação do adesivo (*bond*), passo 3 do sistema adesivo convencional. O uso do *primer* não foi necessário porque não havia área de dentina exposta para adesão. Em seguida, procedeu-se à fotoativação do adesivo com o LED Optilight (Gnatus, Brasil) por 40s, tanto pela face vestibular quanto pela face inciso-palatina (FIGURA 15).

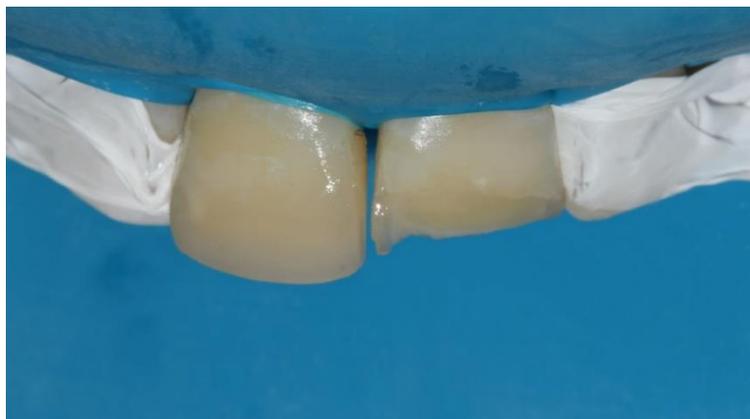
Figura 15 - Aspecto da superfície do esmalte e da resina após fotopolimerização do adesivo

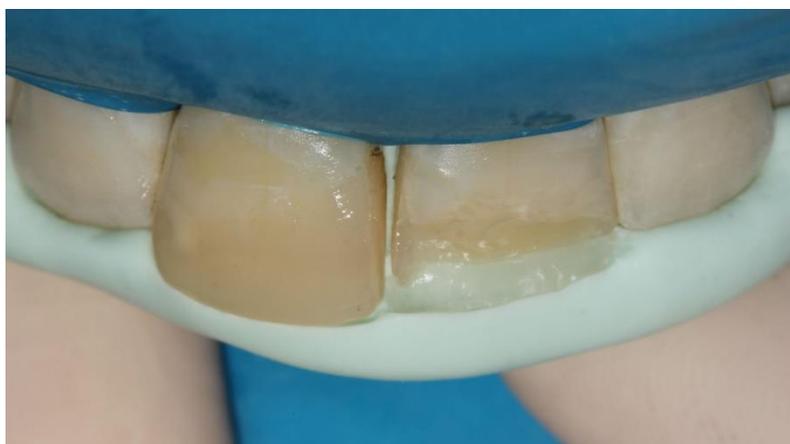
Figura 16 - Construção da face palatina de esmalte acromático com auxílio do *index* de silicone

O primeiro incremento de resina composta aplicado sobre o *index* de silicone foi construído com a resina de efeito Filtek Z350XT WE (3M ESPE, Alemanha) para replicar o esmalte acromático palatino (FIGURAS 16 e 17). Na sequência, utilizou-se a resina composta de dentina Empress Direct A3D (Ivoclar Vivadent) para mimetizar a dentina perdida (FIGURA 18). Por último, foi aplicada a resina Filtek Z350XT A2E para reconstruir o esmalte cromático vestibular de ambos os dentes 11 e 21 (FIGURAS 19 e 20). A cada incremento inserido e esculpido, procedia-se um ciclo de fotoativação com o LED Optilight por 40s.

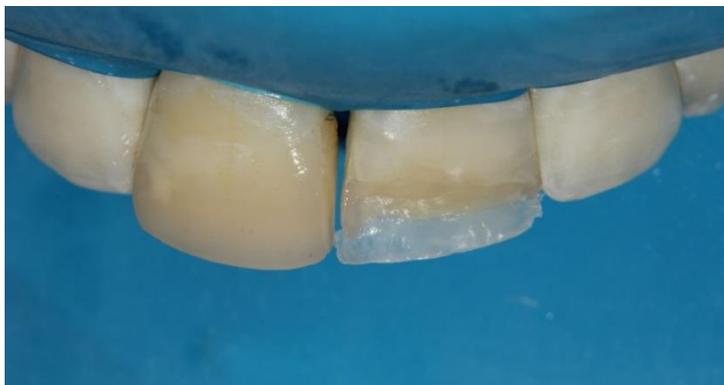
Figura 17 - Face palatina do dente 21 reconstruída com a resina de efeito e fotopolimerizada

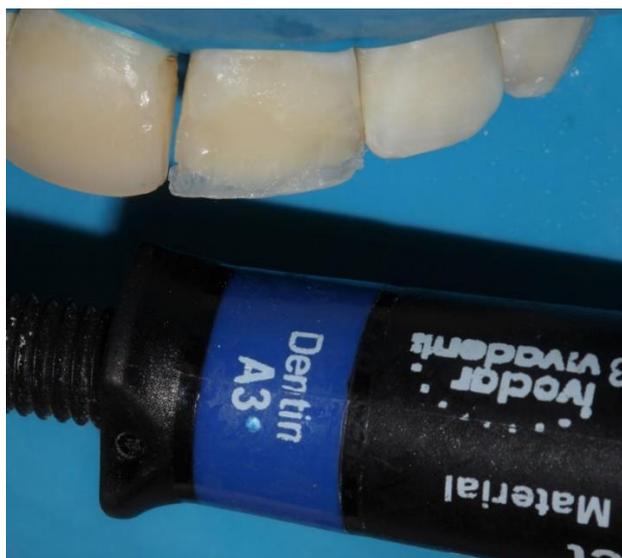
Figura 18 - Reconstrução do corpo de dentina do dente 21

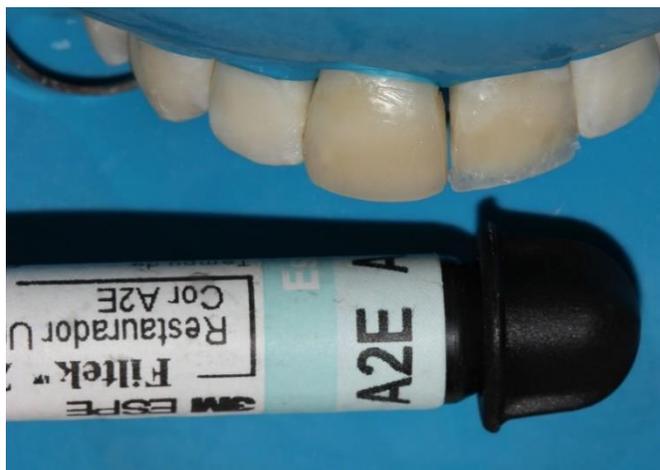
Figura 19 - Reconstrução do esmalte cromático vestibular do dente 11

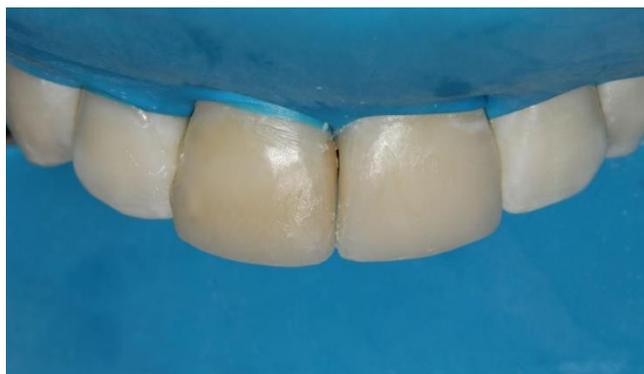
Figura 20 - Reconstrução finalizada do esmalte vestibular dos dentes 11 e 21

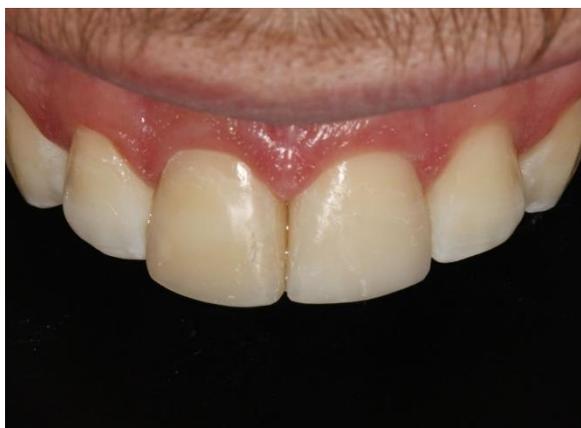
Figura 21 - Aspecto imediato das restaurações reparadas

O acabamento das restaurações foi realizado com discos de lixa abrasivos em baixa rotação, pontas diamantadas de granulação extrafina e lâmina de bisturi número 12 (FIGURA 21). O polimento final das restaurações foi realizado com os polidores de borracha Ultra-Gloss CA (American Burrs, Brasil) de granulometria média e fina, respectivamente (FIGURA 22).

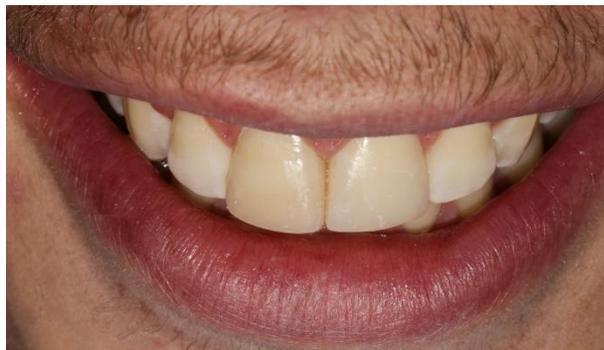
Figura 22 - Aspecto final do sorriso após acabamento e polimento das restaurações
