**Perfuração de furca:** tratamento por meio de materiais biocerâmicos - Relato de  
caso

Monografia apresentada à disciplina de Trabalho de Conclusão de Curso da Faculdade de Odontologia da Universidade Federal de Juiz de Fora como parte dos requisitos para obtenção do título de Cirurgião-Dentista.

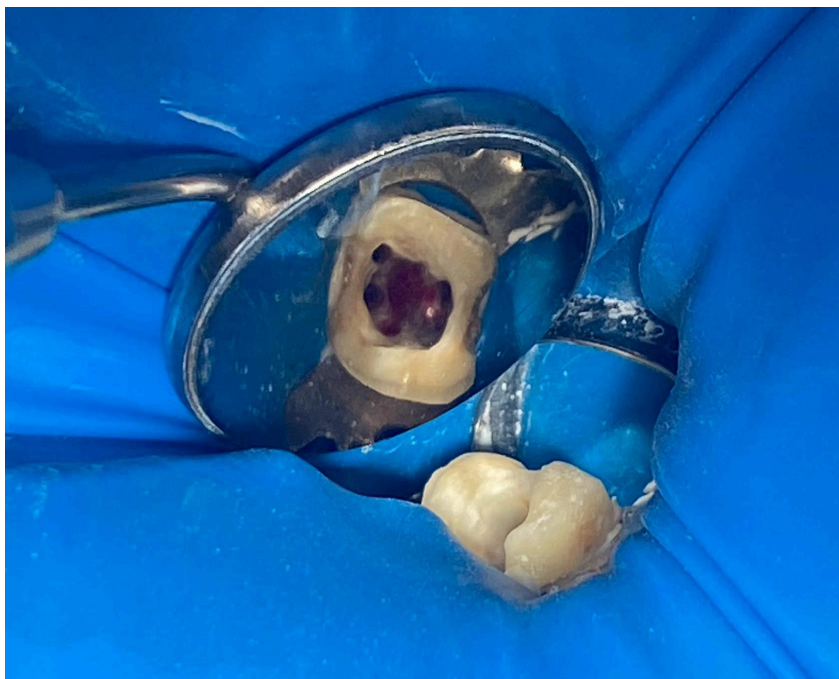
Procedendo o tratamento endodôntico, foi realizada a anestesia do nervo alveolar inferior com mepivacaína 2% com adrenalina 1:100.000, isolamento absoluto e iniciou-se a abertura coronária com uma broca esférica diamantada 1012 (Microdont, São Paulo, São Paulo, Brasil). Durante o acesso e localização dos canais, houve uma suspeita de perfuração na região de furca em razão do sangramento intenso na região (FIGURA 1), a qual pode ser confirmada pelo exame radiográfico na posição ortorradial (FIGURA 2). Além disso, o localizador apical Romiapex (Dentsply Sirona, São Paulo, São Paulo, Brasil) foi empregado como método auxiliar para diagnóstico, de modo que ao inserir uma lima flexofile tipo Kerr 10 (Dentsply Sirona, São Paulo, São Paulo, Brasil) o leitor não foi capaz de reconhecer como um canal radicular e a leitura indicou zero, demonstrando que existe uma comunicação interna com o ligamento periodontal.

FIGURA 1 - Perfuração localizada na região de furca

Mediante a esta intercorrência, a etapa de identificação da perfuração, seguida de tomada radiográfica, foi realizada por profissional, especialista em Endodontia há 14 anos, enquanto o acesso, foi realizado por aluno de graduação em Odontologia. A partir disso, houve a necessidade do estabelecimento de um novo plano de tratamento: tratamento endodôntico seguido de vedamento da perfuração.

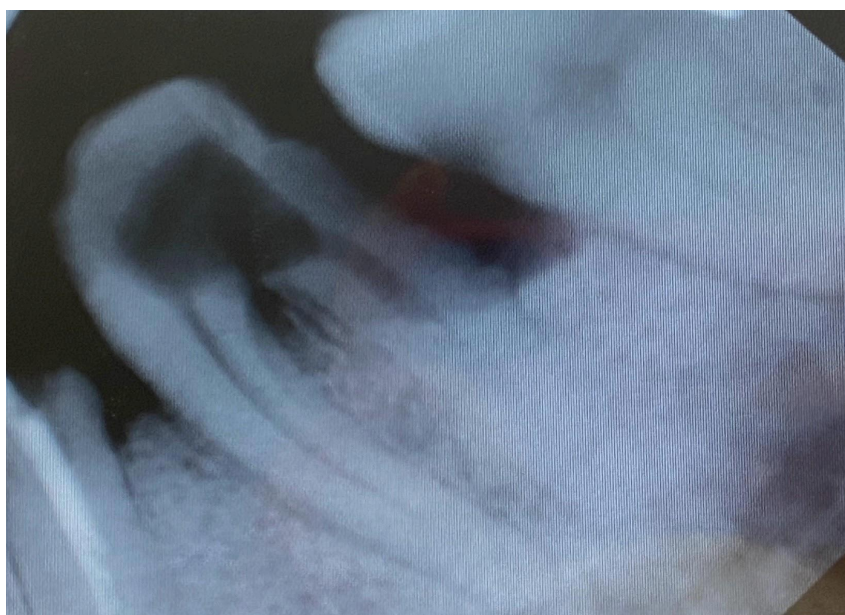
FIGURA 2 - Radiografia periapical realizada imediatamente após a suspeita de perfuração

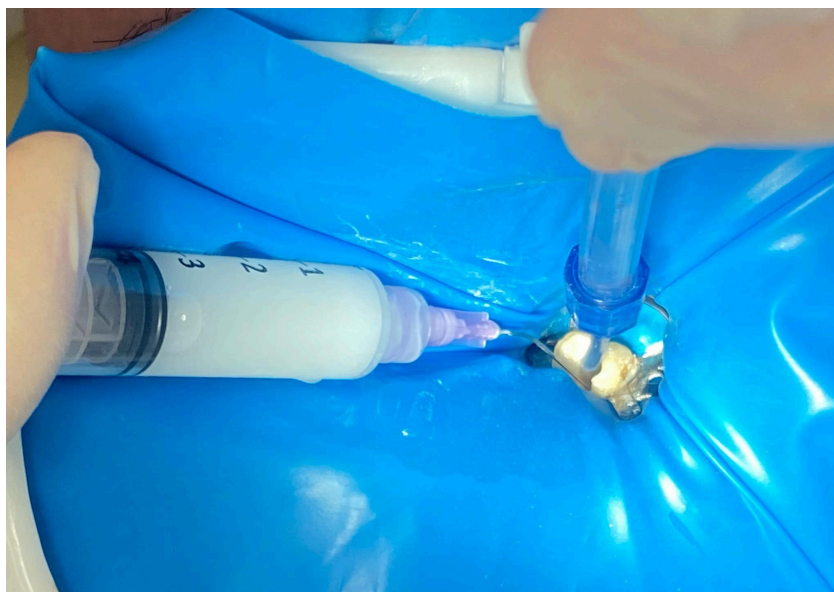
FIGURA 3 - Irrigação da cavidade utilizando seringa descartável de 5ml com água de hidróxido de cálcio e aspiração constante com sugador endodôntico

Após o PQM, o sistema de canais radiculares, recebeu, por meio de uma seringa de irrigação e ponteira de aspiração, a lavagem da cavidade com 5mL de água de hidróxido de cálcio, preparada a partir de Hidróxido de Cálcio pró análise (P.A) (Maquira, Maringá, Paraná, Brasil) e solução salina, para remover o sangramento e alcalinizar o meio (FIGURA 3).

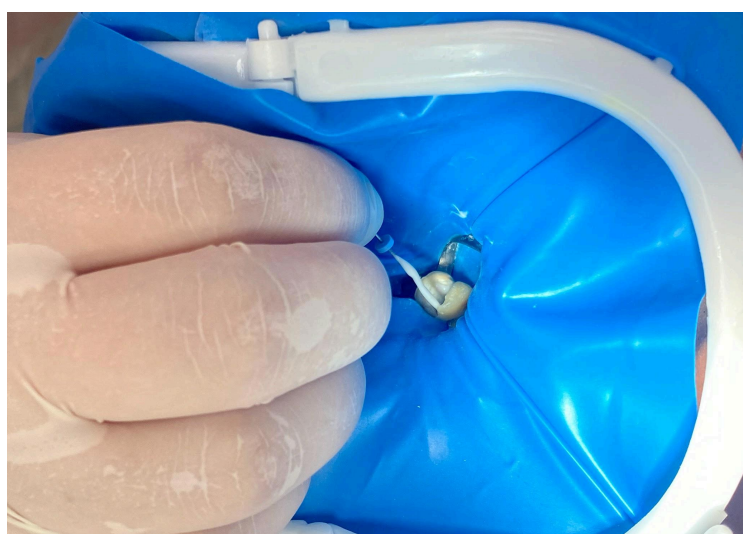
FIGURA 5 - Inserção da pasta medicamentosa manualmente nos canais radiculares utilizando uma lima até o preenchimento completo

permaneceu no interior do dente por sete dias. A pasta foi inserida manualmente por meio de uma lima tipo Kerr 30 (Dentsply Sirona, São Paulo, São Paulo, Brasil) e agitada dentro dos canais com um lentulo calibre 30 (MK LIFE, Porto Alegre, Rio Grande do Sul, Brasil), de forma a preencher todo o espaço vazio no interior dos canais (FIGURAS 4 e 5).

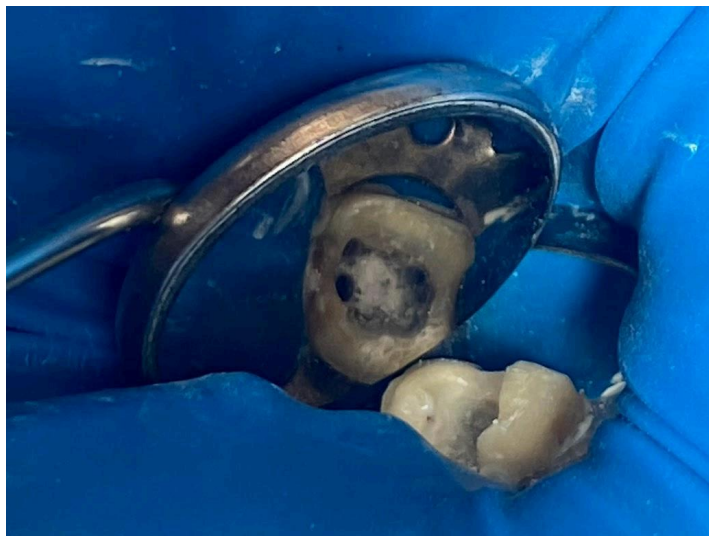
FIGURA 8 - Hidróxido de Cálcio aplicado sobre a perfuração

Sobre a perfuração, aplicou-se o hidróxido de cálcio P.A (Maquira, Maringá, Paraná, Brasil), para promover o vedamento da região (FIGURAS 6, 7 e 8). Ao final, um curativo temporário feito com cimento de ionômero de vidro (S.S.White, São Cristovão, Rio de Janeiro, Brasil), manipulado de acordo com orientação do fabricante, e uma bolinha de algodão estéril, foram aplicados na cavidade e mantidos até a sessão seguinte.

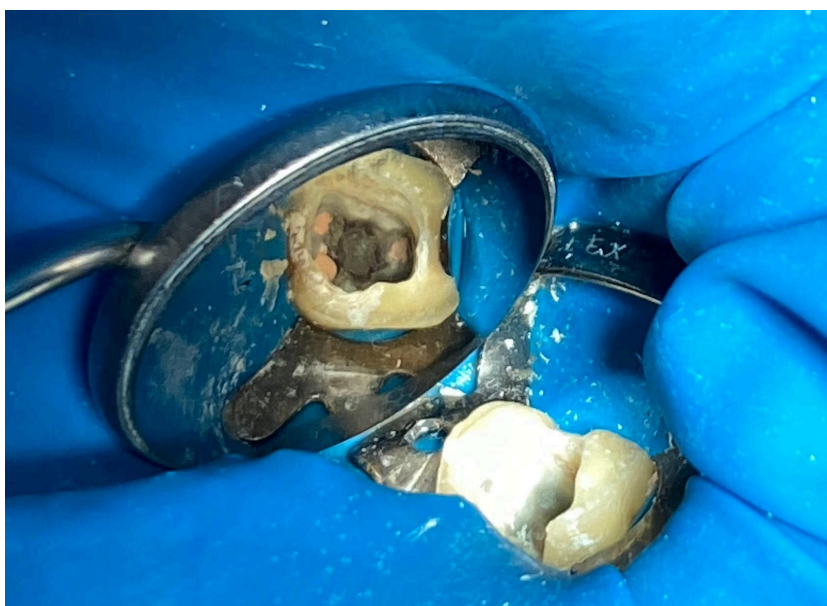
FIGURA 10 - Biocerâmico aplicado sobre o local da perfuração

Na mesma sessão, deu-se continuidade ao procedimento para vedamento da perfuração endodôntica. Para isso, a região foi irrigada, abundante e vigorosamente, com água destilada para remover qualquer excesso de cimento obturador e pasta de hidróxido de cálcio. Com isso, aplicou-se sobre ela CIMMO HD® - Cimento Biocerâmico Reparador (MJS Indústria e Comércio de Materiais para Saúde LTDA, Pouso Alegre, Minas Gerais, Brasil), para promover o vedamento da perfuração (FIGURA 10). Este cimento reparador foi levado à perfuração com o auxílio de um porta amálgama infantil (Golgran, São Caetano do Sul, Brasil) e condensado na região, com condensador de Schilder (ODOUS DE DEUS, Belo Horizonte, Minas Gerais, Brasil), e cone de papel estéril (MK LIFE, Porto Alegre, Rio Grande do Sul, Brasil) levemente umedecido em água destilada. A região foi protegida com um forramento de cimento de ionômero de vidro quimicamente ativado (S.S.White, São Cristovão, Rio de Janeiro, Brasil) (FIGURA 11).

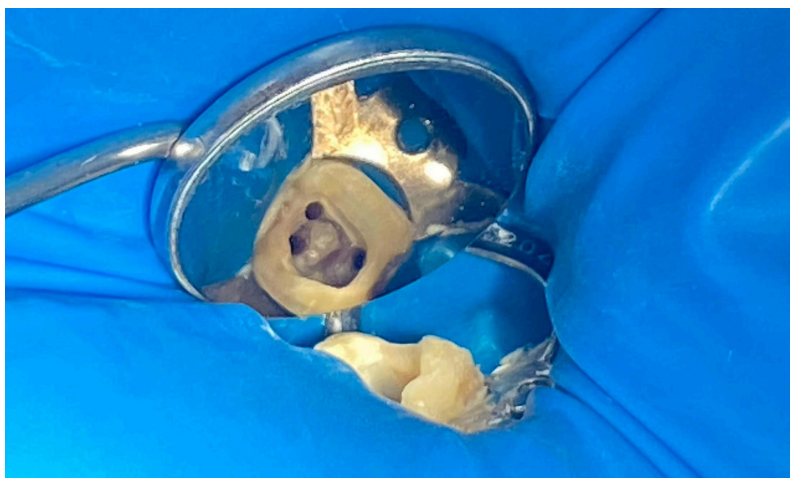
FIGURA 11 - Ionômero de vidro aplicado sobre o biocerâmico

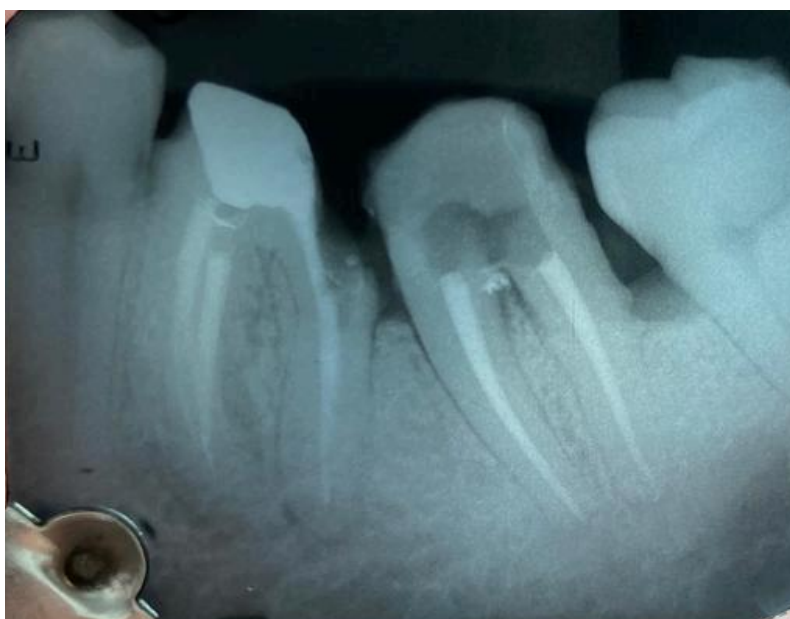
FIGURA 12 - Radiografia final realizada após o selamento da perfuração

Por fim, realizou-se a restauração definitiva utilizando a técnica de condicionamento ácido do esmalte/dentina, aplicando um sistema adesivo e resina composta. Exame radiográfico foi realizado para se preservar o caso, juntamente ao exame clínico, no qual o paciente não apresentou nenhum sinal, ou relatou sintomas de desconforto (FIGURA 12).
