Universidade Federal de Juiz de Fora
Faculdade de Arquitetura e Urbanismo

**AVALIAÇÃO DO DESEMPENHO DE UNIDADES HABITACIONAIS DO
PROGRAMA MINHA CASA MINHA VIDA EM JUIZ DE FORA:
Uma abordagem da NBR 15575/2013 com ênfase em estanqueidade**

Monografia apresentada à Faculdade de
Arquitetura e Urbanismo da Universidade
Federal de Juiz de Fora, como requisito parcial
para conclusão da disciplina Trabalho de
Conclusão de Curso I.

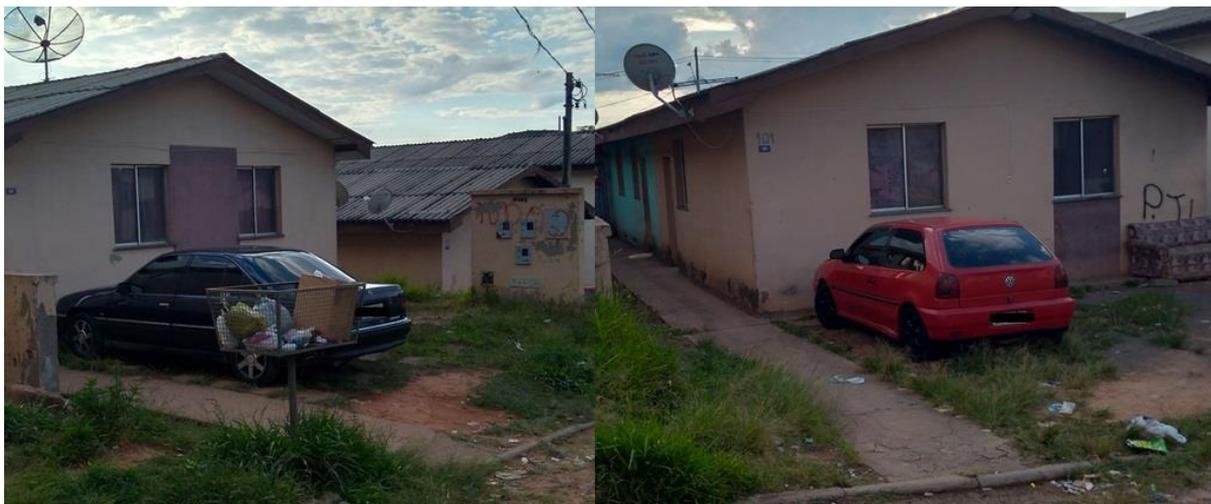
Figura 10 - Unidades adaptadas.

pavimento superior, exceto as unidades adaptadas que possuem apenas um pavimento (Figura 10). Cada unidade habitacional é constituída por dois dormitórios, sala, banheiro, cozinha e área de serviço conjugada. Para atender à demanda das crianças em idade escolar, foi construída no loteamento um anexo da Escola Municipal Maria Catarina Barbosa, além de uma quadra poliesportiva com vestiários e uma sala multiuso.

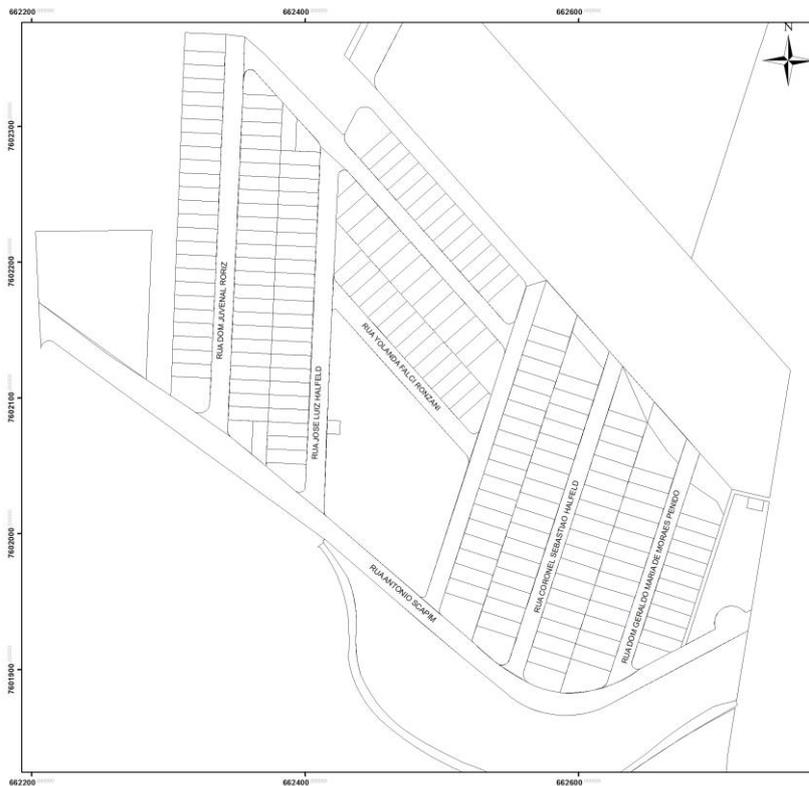
Figura 11 - Projeto original aprovado.

Apesar do tempo transcorrido desde a entrega do empreendimento, o loteamento ainda não teve aceitação por parte da prefeitura, uma vez que o projeto inicialmente aprovado não foi cumprido em sua totalidade, o motivo de tal descumprimento não foi conhecido. Analisando as figuras abaixo (Figura 11 e Figura 12) é possível comparar a diferença entre o projeto aprovado e o projeto executado. Em virtude dessa diferença, a responsabilidade de manutenção das vias continua a ser da construtora. Há relato de registro de ocorrências por parte dos moradores na Defesa Civil em função de recalque nos terrenos e rachaduras nas paredes de unidades, o que oferece indícios de insegurança física percebida pelos moradores com relação ao empreendimento.

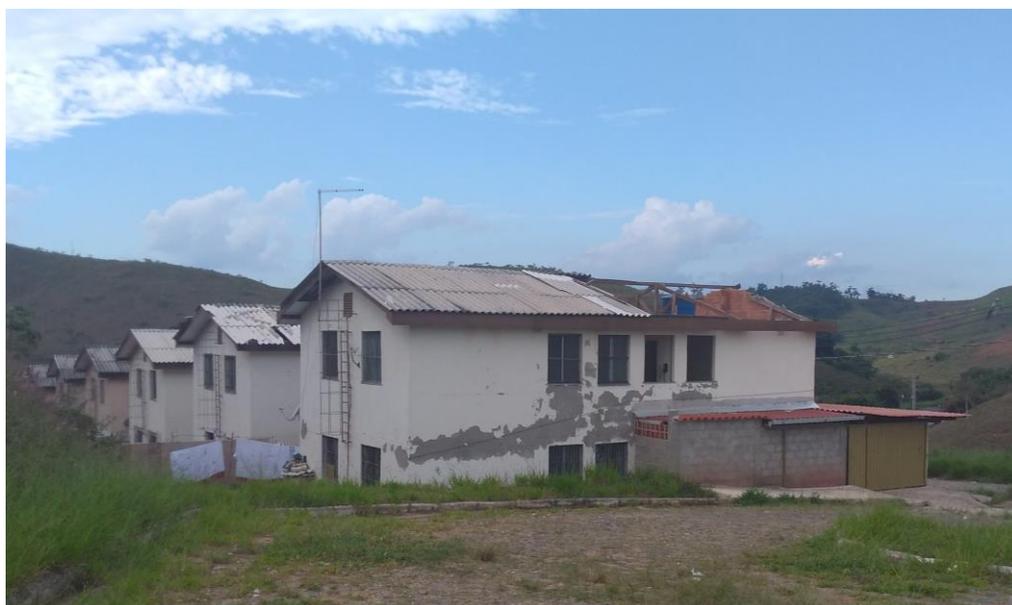
Figura 13 - Sobrado destelhado.

Segundo relato dos moradores, após menos de dois anos da inauguração do empreendimento diversos sobrados foram destelhados (Figura 13) em razão de forte chuva e vento ocorridos no local. Em alguns edifícios além das telhas, a estrutura do telhado também foi arrancada e com a falta de cobertura quase todas as moradias enfrentaram infiltrações com água descendo pelas lajes, paredes e inclusive pela rede elétrica. Em visita ao empreendimento foi possível perceber que permanecem os sinais do destelhamento em diversos sobrados, enquanto outros tiveram a cobertura substituída por telhado embutido em platibandas (Figura 14). Ainda de acordo com os próprios moradores, mesmo nas casas com telhados substituídos o problema ainda não foi solucionado, já que continuam enfrentando problemas com infiltração, agora advindas das calhas embutidas nos novos sistemas de cobertura.

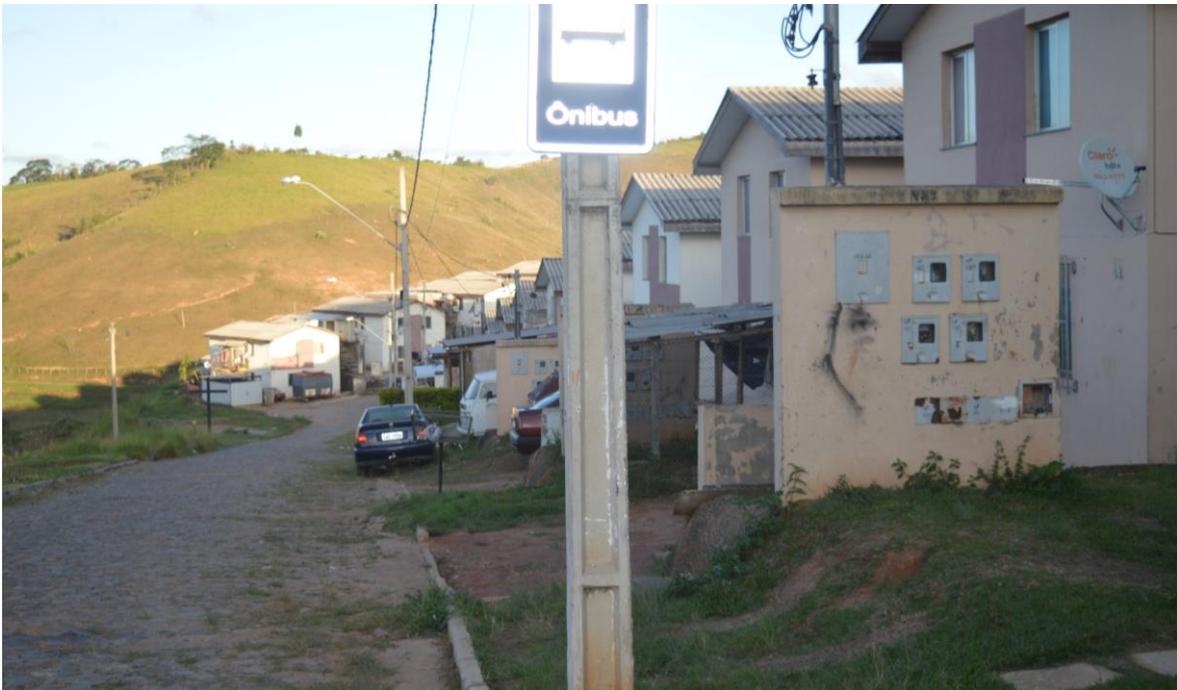
Figura 17 - Ausência de calçamento no passeio.

Sabe-se da existência de trilhas e caminhos informais no residencial, no entanto nesta rua não foi identificado nenhum. A pavimentação predominante na rua analisada, assim como em todo o residencial, é calçamento em pedra com alguns pontos de retificação em asfalto, com relação às calçadas, nota-se que estas são demarcadas, porém não são pavimentadas (Figura 17), desse modo a acessibilidade é bastante comprometida, somando-se a ausência de rampas e corrimãos. A qualidade do calçamento e ausência de calçadas (Figura 18) é bastante apontado pelos moradores como algo negativo, uma vez que dificulta bastante o acesso das pessoas, principalmente idosos e pessoas com alguma deficiência e/ou ferimentos.

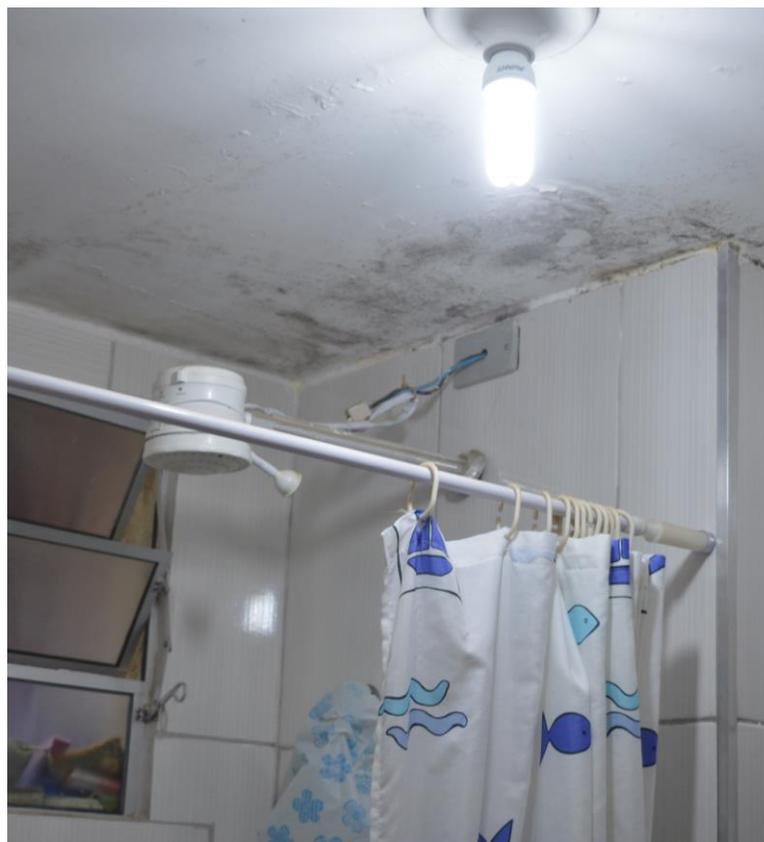
Figura 20 - Infiltrações no forro do banheiro.

Após o episódio da chuva e destelhamento de várias residências, esta unidade teve sua cobertura reformada, quando foram construídas platibandas que envolveram seu telhado e calhas, no entanto, essa intervenção não solucionou o problema de infiltrações que ainda preocupam os moradores. Na residência estudada, o banheiro é o cômodo mais afetado por essas patologias, por esse motivo foi escolhido pela moradora para ser o primeiro ambiente apresentado (Figura 20).

Abordando agora as infiltrações, observou-se que este é de longe o problema que mais preocupa e incomoda os moradores e uma das causas identificadas para essa patologia é a inadequação das coberturas. Após o episódio de destelhamento de várias residências, a construtora realizou manutenção e procurou solucionar o

problema construindo platibandas e embutindo os telhados, no entanto as infiltrações ainda persistem, já que o destelhamento das residências pelo vento deu lugar ao empoçamento de água em razão do escoamento inadequado. A construção das platibandas foi realizada com a intenção de diminuir o risco de arrancamento das telhas pelo vento, no entanto, a adequada amarração de telhas e estrutura poderia cumprir esse papel. Desse modo constata-se que independente do tipo de cobertura adotado, é imprescindível que haja controle e acompanhamento durante a execução para se evite essas intercorrências.

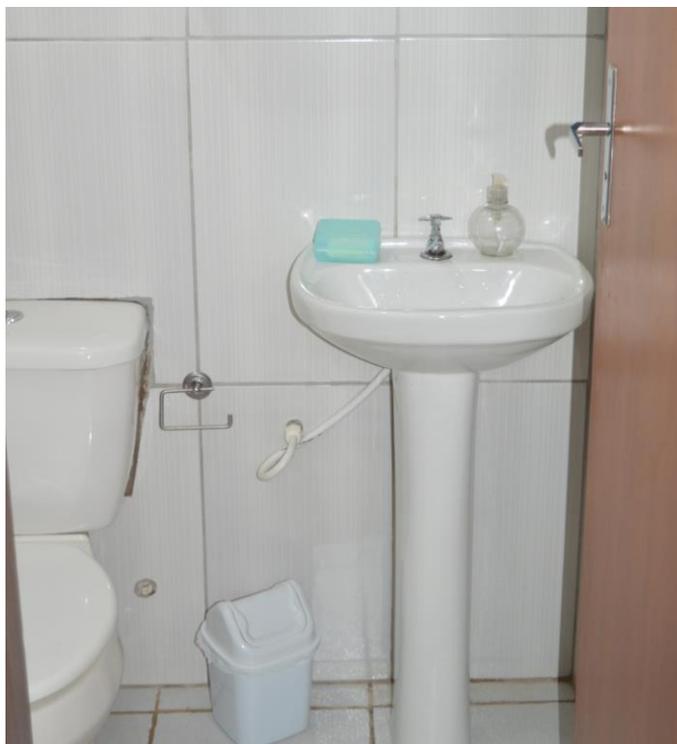
Figura 21 - Revestimento no banheiro.

Ela relata que a construtora responsável pelo empreendimento realiza a manutenção do sobrado quando acionada, no entanto, é um processo bastante demorado e nem sempre soluciona como deveria. Com relação à infiltração do banheiro e escurecimento do forro de gesso percebeu-se após intervenções anteriores que a origem do problema estava no empoçamento de água na laje, o que ocasionava seu escoamento através dos conduítes e causava infiltrações tanto no pavimento superior quanto no térreo. Posteriormente, o local por onde a água infiltrava foi tampado com concreto e o forro de gesso do banheiro foi trocado, no entanto com menos de dois meses foi necessária nova intervenção no telhado. Nessa ocasião, ao tirar as telhas danificadas, a equipe responsável pela intervenção deixou a residência muito tempo sem nova cobertura, o que novamente causou muita infiltração em ambos os pavimentos. Foi constatada inclusive a descida de água em grande quantidade no bocal da lâmpada do banheiro e aparecimento de manchas de umidade nas paredes da sala e quartos. Ela ressaltou que precisou gastar seus recursos próprios com intervenções que ao seu ver já deveriam vir solucionadas pela construtora. Como exemplo citou o fato do banheiro não ser entregue todo azulejado, e na ocasião em que foi realizar esse serviço por conta própria, a mão de obra contratada por ela teve

dificuldades em realizar o trabalho em virtude da instalação inadequada da bacia sanitária e das paredes fora de prumo, na abaixo, percebe-se o acabamento que precisou ser feito ao redor da caixa acoplada da bacia sanitária (Figura 21).

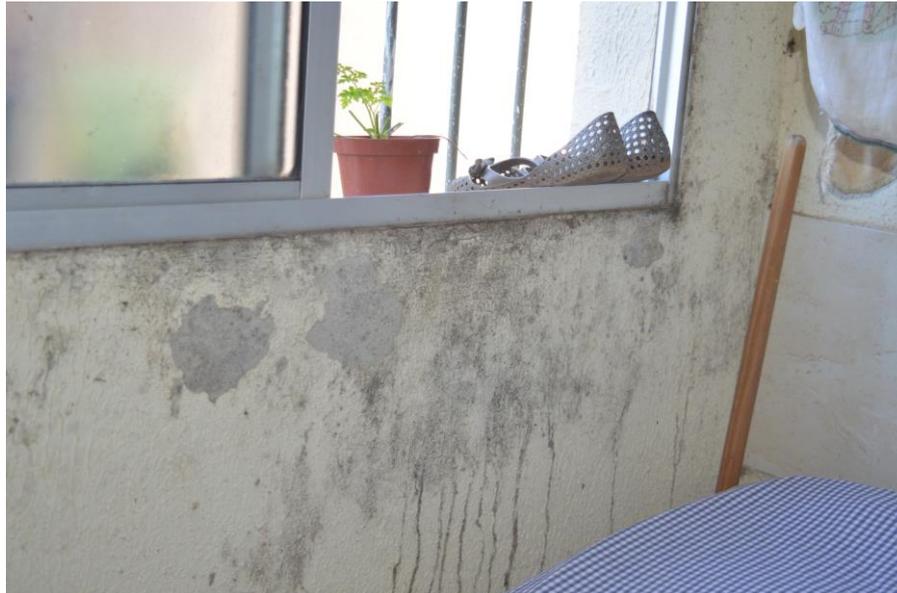
Figura 22 - Manchas de umidade na área de serviço.

Passando para a cozinha, ela pontua que sente vontade de terminar de azuleja-la, no entanto ainda não teve condições financeiras para tal, nesse momento reafirma que este cômodo também deveria vir todo azulejado. Percorrendo os outros ambientes da casa são feitos comentários reafirmando as dificuldades com as infiltrações e manchas de umidade que aparecem pelas paredes, como na área de serviço por exemplo (Figura 22). Quanto aos quartos, ela afirmou que receber sol e os ambientes serem bem arejados segundo sua opinião, no entanto, também há manchas de umidade nas paredes (Figura 23). Externamente, a casa foi repintada há pouco tempo e está em condições razoáveis, pois apresenta algumas manchas de umidade.

Para garantir a estanqueidade, é necessário ainda que sejam tomadas outras providências, que possivelmente faltaram ou tiveram falhas nesse residencial. Foram identificadas infiltrações por capilaridade e manchas de umidade pelas paredes, que provavelmente poderiam ter sido evitadas através de impermeabilização da fundação e pintura externa resistente à umidade respectivamente. Outra solução identificada pela própria moradora seria ter mantido o beiral da cobertura para diminuir a incidência da chuva nas paredes. Outro ponto identificado como crítico para a umidade é manter por períodos prolongados as janelas fechadas, no entanto isso acontece com frequência, especialmente nas residências do primeiro pavimento, em virtude da já citada falta de privacidade.

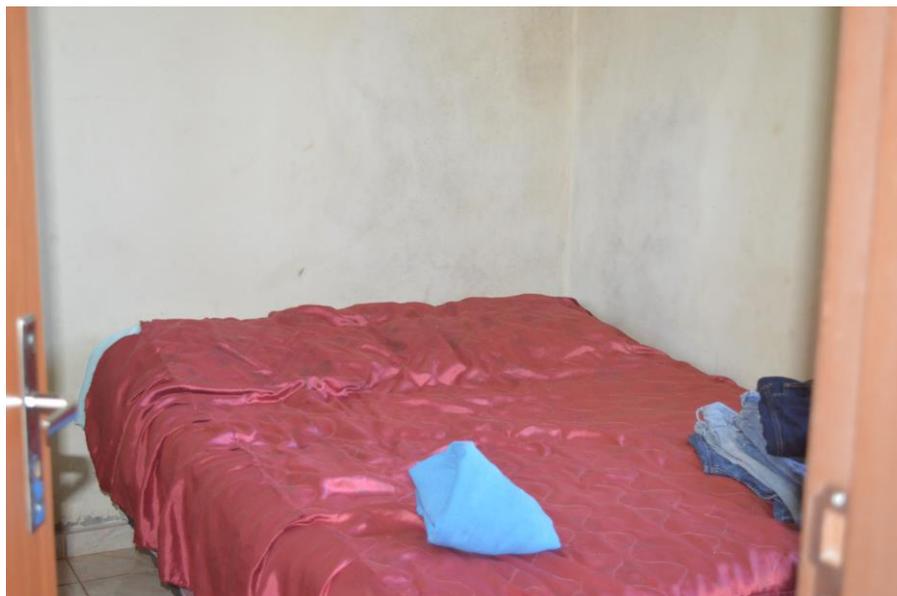
Figura 23 - Umidade nas paredes dos quartos.

Quando se mudaram, os móveis da residência foram adquiridos em sua maioria através do programa social Minha Casa Melhor, da CEF, em que o morador recebe, como empréstimo, cinco mil reais e paga de maneira financiada. A moradora dispôs os móveis de modo que não comprometesse a circulação e abertura de portas e janelas (Figura 24). Fez uma ressalva apenas para o seu quarto, cuja cama precisa ficar encostada na parede da janela uma vez que não tem tanta flexibilidade no layout em razão das dimensões do quarto e umidade nas paredes.

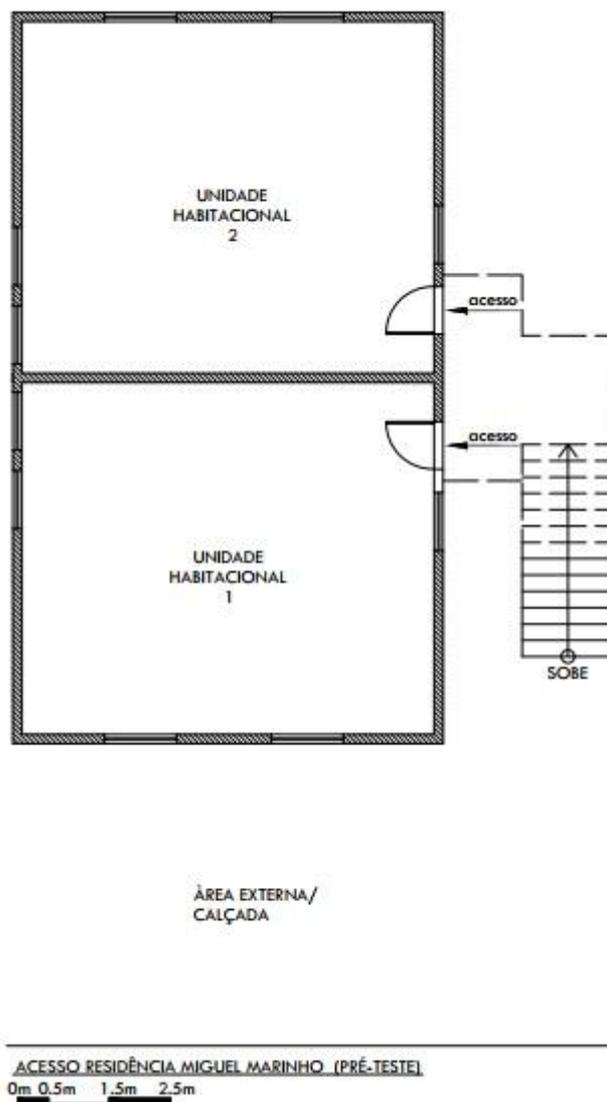
Figura 25 - Acesso das unidades habitacionais.

A moradora acrescentou que a maneira como foram dispostas as entradas das casas (Figura 25) é outro ponto bastante negativo pois nenhum dos moradores tem liberdade. Ela considera que seria melhor que a área externa fosse individualizada e as entradas independentes, na e abaixo, é possível perceber como o acesso das residências é lado a lado. Da forma como é atualmente, ela acrescentou que não se sente à vontade em deixar a janela e porta da sala abertos, mesmo em épocas de calor.

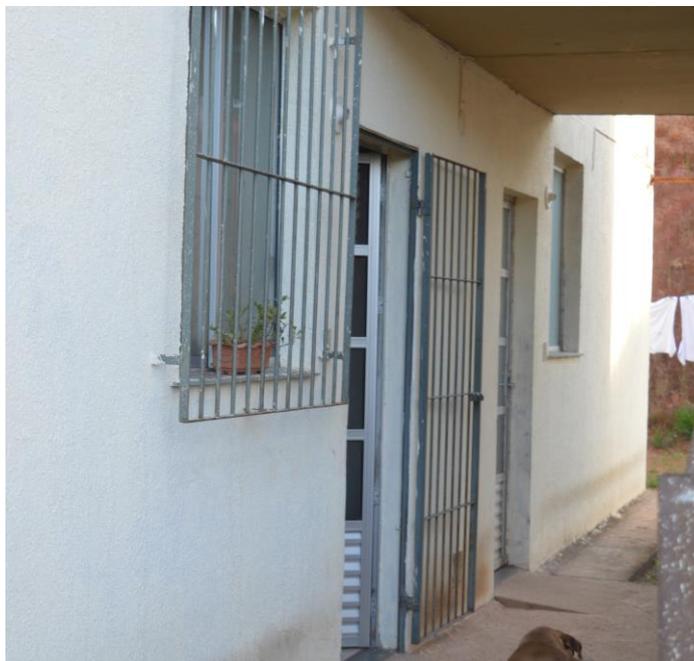
Figura 26 – Colocação de grades.

Entre as intervenções já realizadas pela moradora na residência consta a instalação de grades nas janelas e na porta (Figura 26) para aumentar sua segurança, colocação de piso nos quartos e na sala onde o chão era cimentado e colocação de azulejo em algumas paredes do banheiro onde não havia. Por fim, ao falar das modificações que ela ainda pretende fazer, a falta de privacidade foi um ponto realçado novamente várias vezes. Ela acrescentou que essa situação a entristece bastante, por isso, tem vontade de construir uma varanda ou até mesmo garagem em frente às janelas dos quartos (que são de frente para a rua), para aumentar a privacidade e ter liberdade em abrir as janelas; comentou também ter vontade de construir uma área na lateral da casa para aumentar a área de serviço e desse modo não precisaria ficar

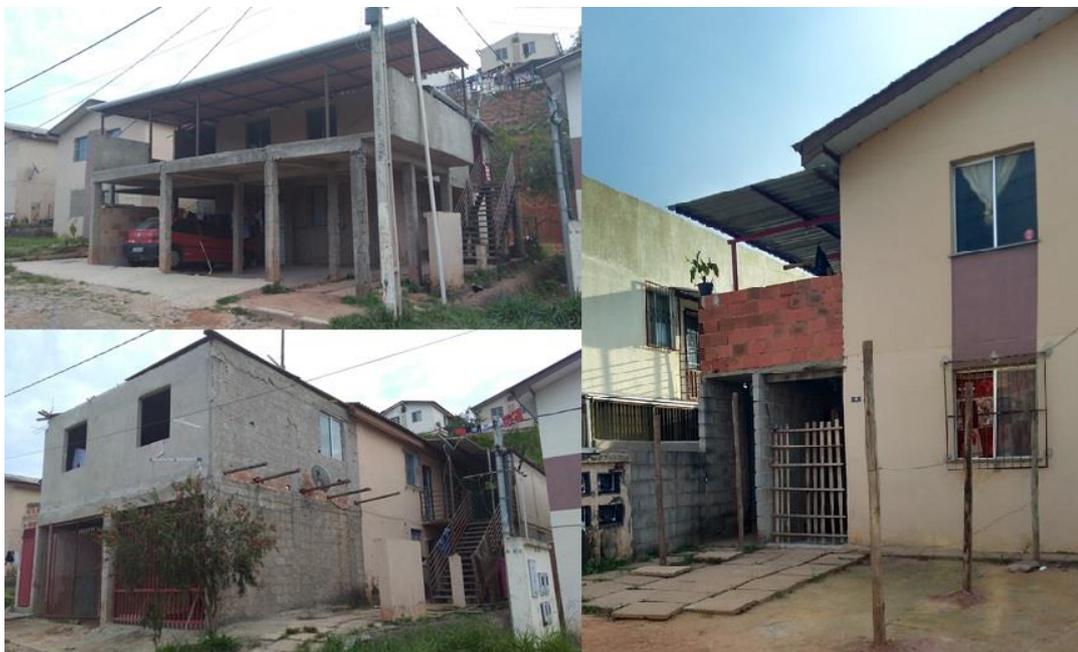
Figura 27 - Residências modificadas.

empreendimento é bastante comum notar que várias residências já sofreram modificações, muitos moradores realizam ampliações e anexos às casas para individualizar as entradas (Figura 27).
