**ALTERAÇÕES GEOMORFOLÓGICAS E DANOS AOS PEQUENOS PRODUTORES
RURIS ATINGIDOS PELO ROMPIMENTO DA BARRAGEM DE FUNDÃO NA
BACIA DO RIO DO CARMO - MG**

Dissertação apresentada ao Programa de Pós-Graduação em Geografia da Universidade Federal de Juiz de Fora, área de concentração Dinâmicas socioambientais, como requisito parcial para obtenção do título de Mestre em Geografia.

O maior crime ambiental da história do Brasil ocorreu em 5 de novembro de 2015, com o rompimento da barragem de rejeitos de mineração Fundão, pertencente à Samarco Mineração S. A. e localizada no município de Mariana (MG). Com esse acontecimento foi liberado um grande volume de rejeitos que causou a morte de 19 pessoas e incontáveis danos aos meios físico, biótico e sócio-econômico-cultural. Diante desse incidente, surge o interesse de realizar um estudo buscando avaliar as alterações geomorfológicas causadas pela deposição dos rejeitos, compreendendo desde o dique de Fundão até a confluência dos rios Carmo e Piranga, e as consequências dessas alterações geomorfológicas para os pequenos produtores rurais na área. Para a avaliação das alterações foram utilizadas imagens do software Google Earth Pro e o software ESR

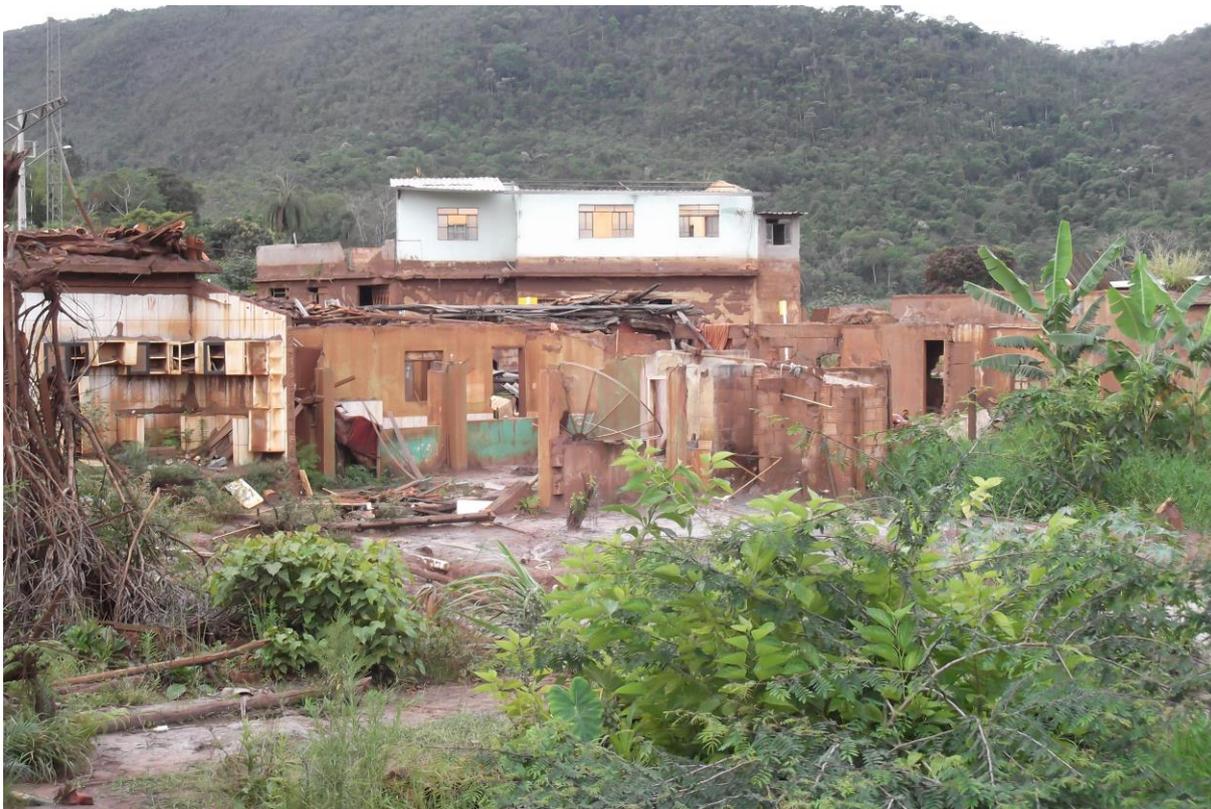
Figura 2: Destruição no distrito de Bento Rodrigues

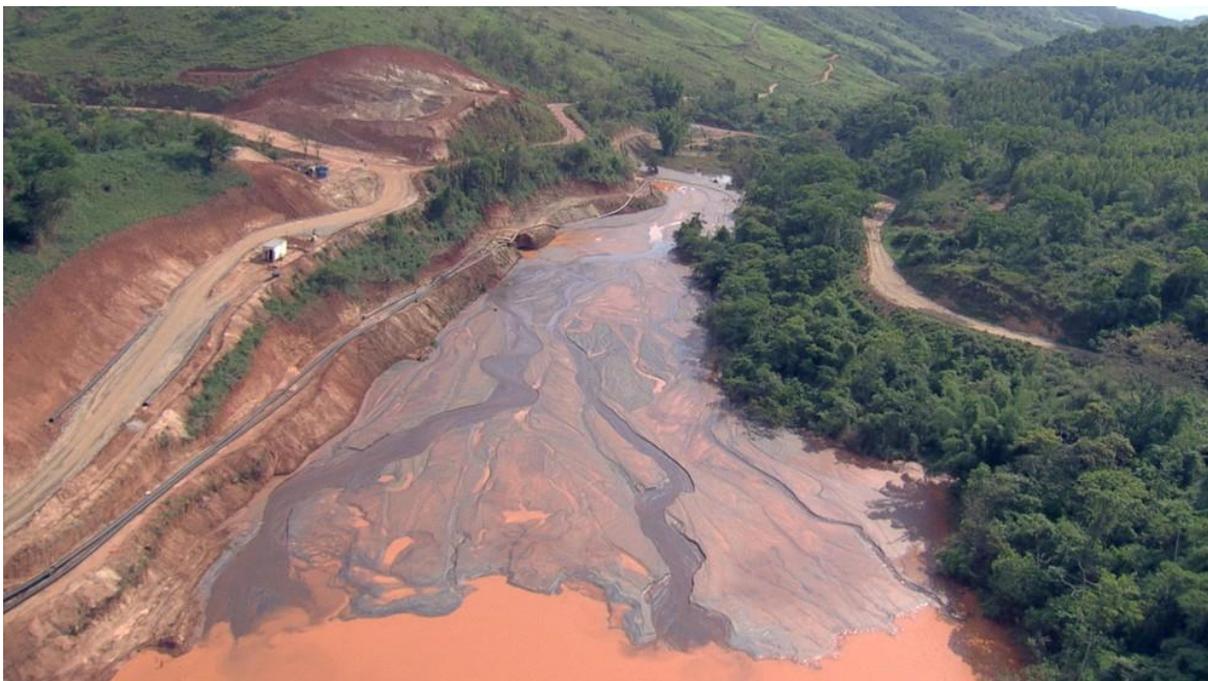
Figura 3: Vista aérea da UHE Risoleta Neves

A UHE Risoleta Neves (Figura 3) impediu que mais rejeitos fossem carregados para jusante, uma vez que barrou cerca de cerca de 10 milhões de m³ da lama. Até o início do ano de 2018, as atividades dessa hidrelétrica permaneciam paralisadas, pois seu lago foi assoreado pelos rejeitos, e também não possuía uma previsão para retomar suas operações, pois a Samarco estava fazendo a dragagem do material (ALEMG, 2015-2016).

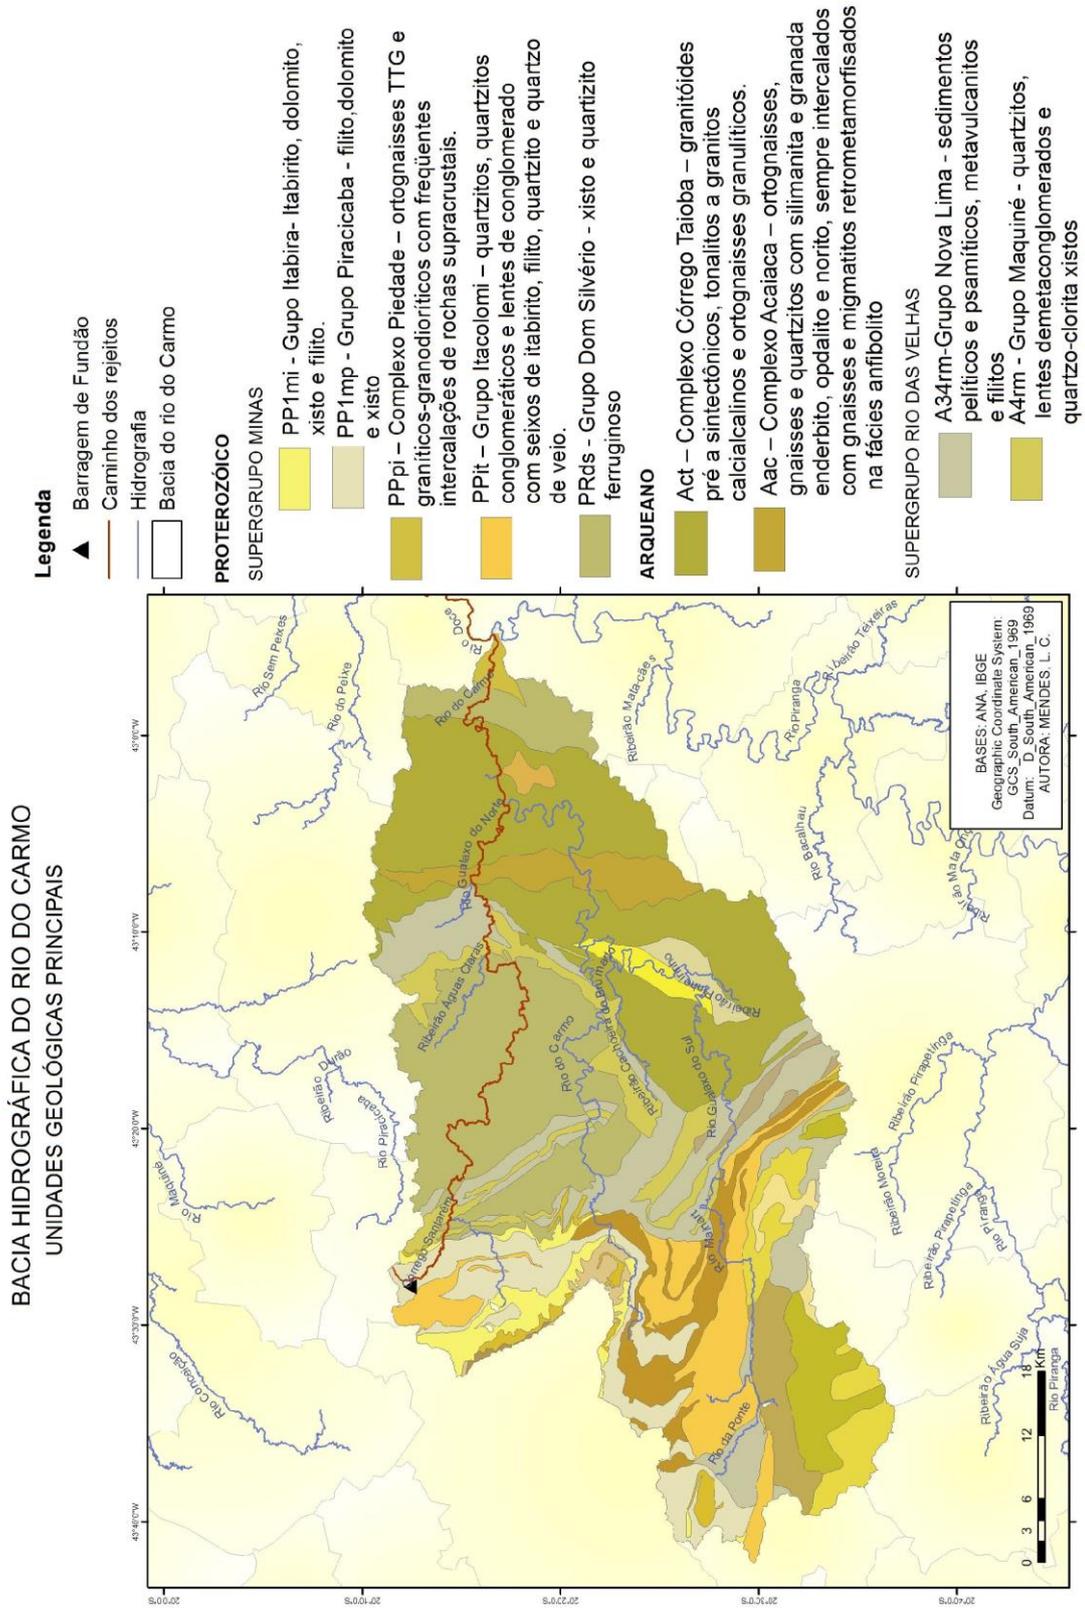
Com relação as unidades geológicas, conforme o mapa da Figura 7, predominam a ocorrência de formações rochosas originadas no Proterozóico, como o Grupo Dom Silvério, o Grupo Piracicaba, o Grupo Itabira e o Complexo Acaiaca. As rochas mais antigas, datando do período Arqueano, são formadas pelo Grupo Nova Lima e Complexo Córrego Taioba, este último abrange considerável porção da área estudada.

Figura 7: Mapa das Unidades Geológicas

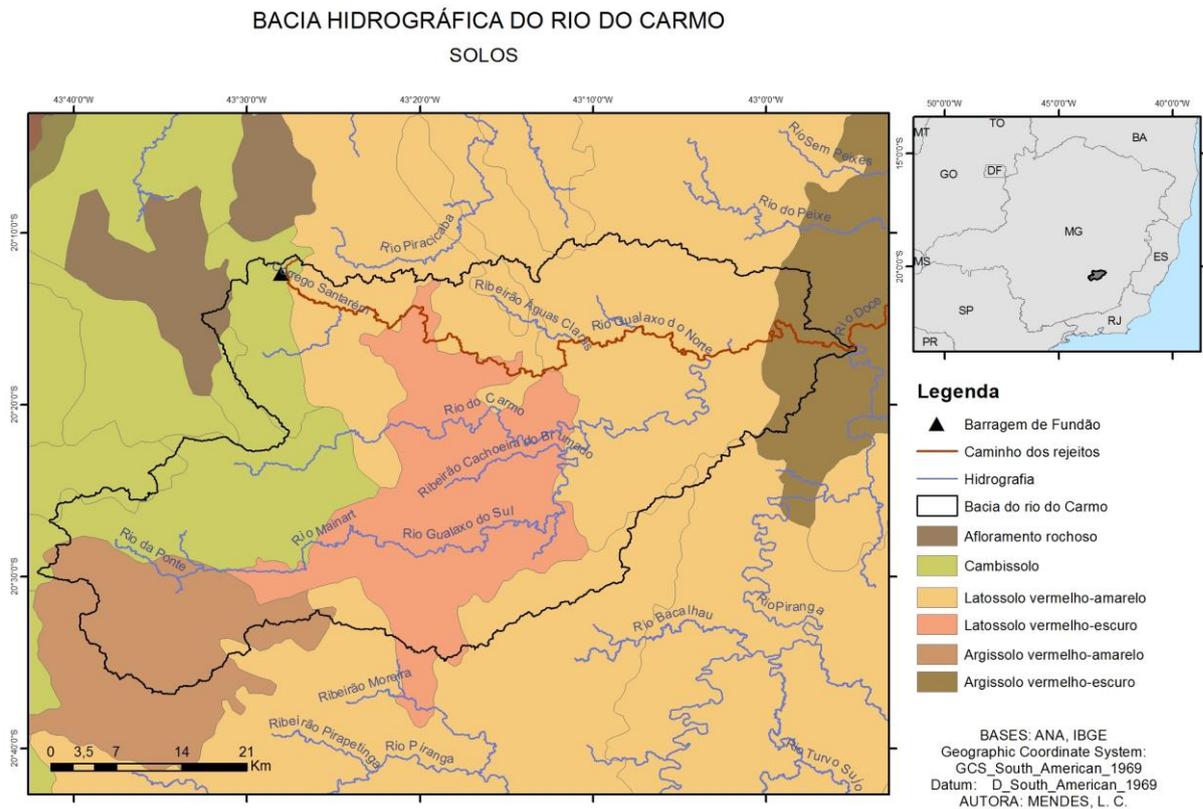
No que concerne aos tipos de solo da bacia do rio do Carmo, de acordo com a Figura 8, podem ser encontrados Latossolo vermelho-amarelo, Latossolo vermelho escuro, Cambissolo, Argissolo vermelho-amarelo e Argissolo vermelho-escuro.

Figura 8: Mapa de solos

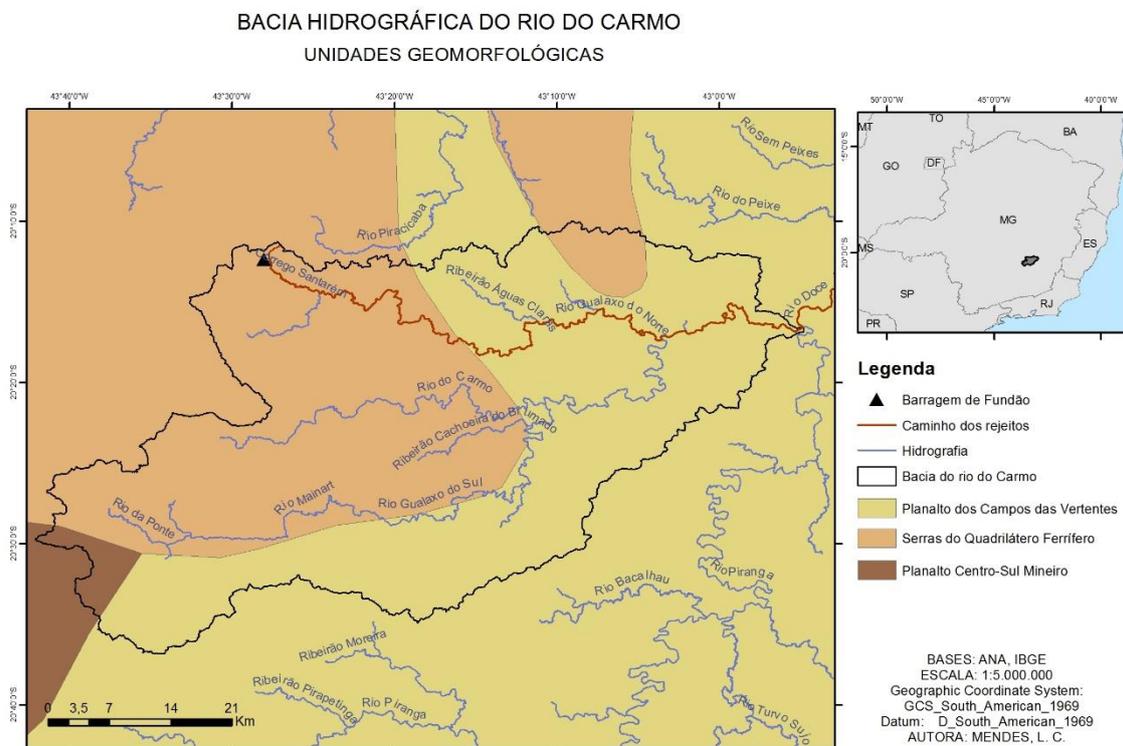
Figura 9: Mapa das Unidades Geomorfológicas

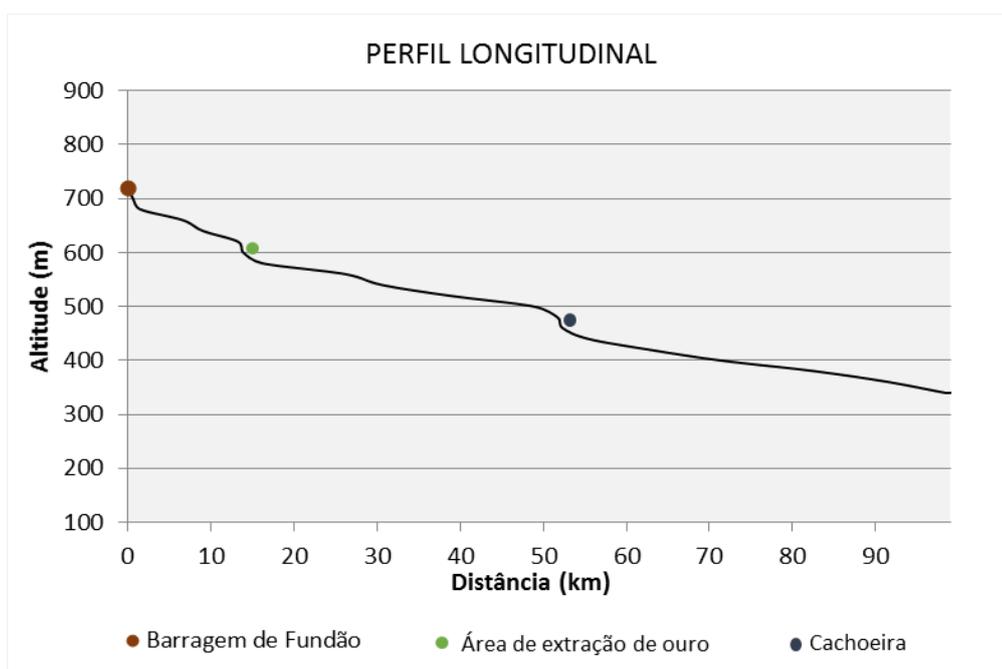
Figura 10: Perfil Longitudinal do segmento estudado

A localização em uma área de transição, explica, em parte, a constituição do perfil longitudinal, cujo os primeiros quilômetros estão inseridos no domínio do Quadrilátero Ferrífero, enquanto o restante encontra-se dentro dos domínios dos Planaltos Dissecados do Centro Sul e Leste de Minas, nessa transição não há grandes alterações que contribuam para a constituição de um perfil com maiores variações de altitude.

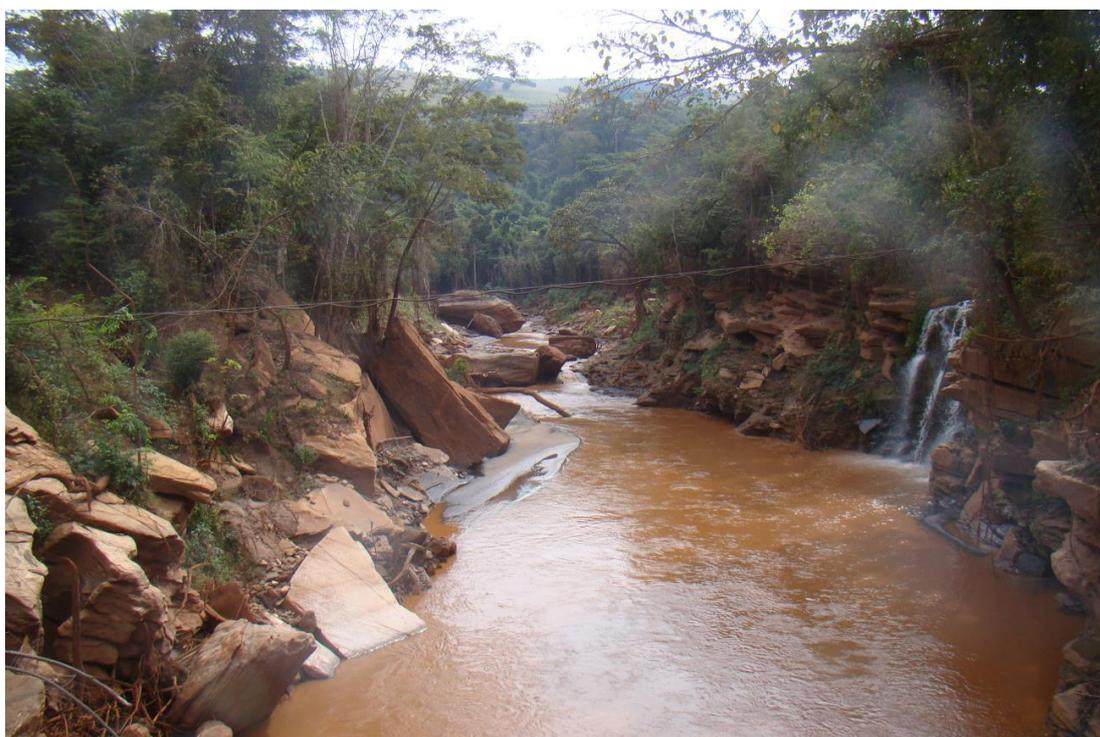
Figura 11: Vale tipo desfiladeiro com perfil em V.

Conforme GEMG (2016) na presente área é possível encontrar vales fluviais de diferentes tipos, como: desfiladeiro com perfil em V (Figura 11), confinado com perfil em V (Figura 12), estreitos com perfil em V (Figura 13), largos com planície de inundação pequena (Figura 14) e vales largos com planície um pouco mais extensa com perfil suave a plano (Figura 15).

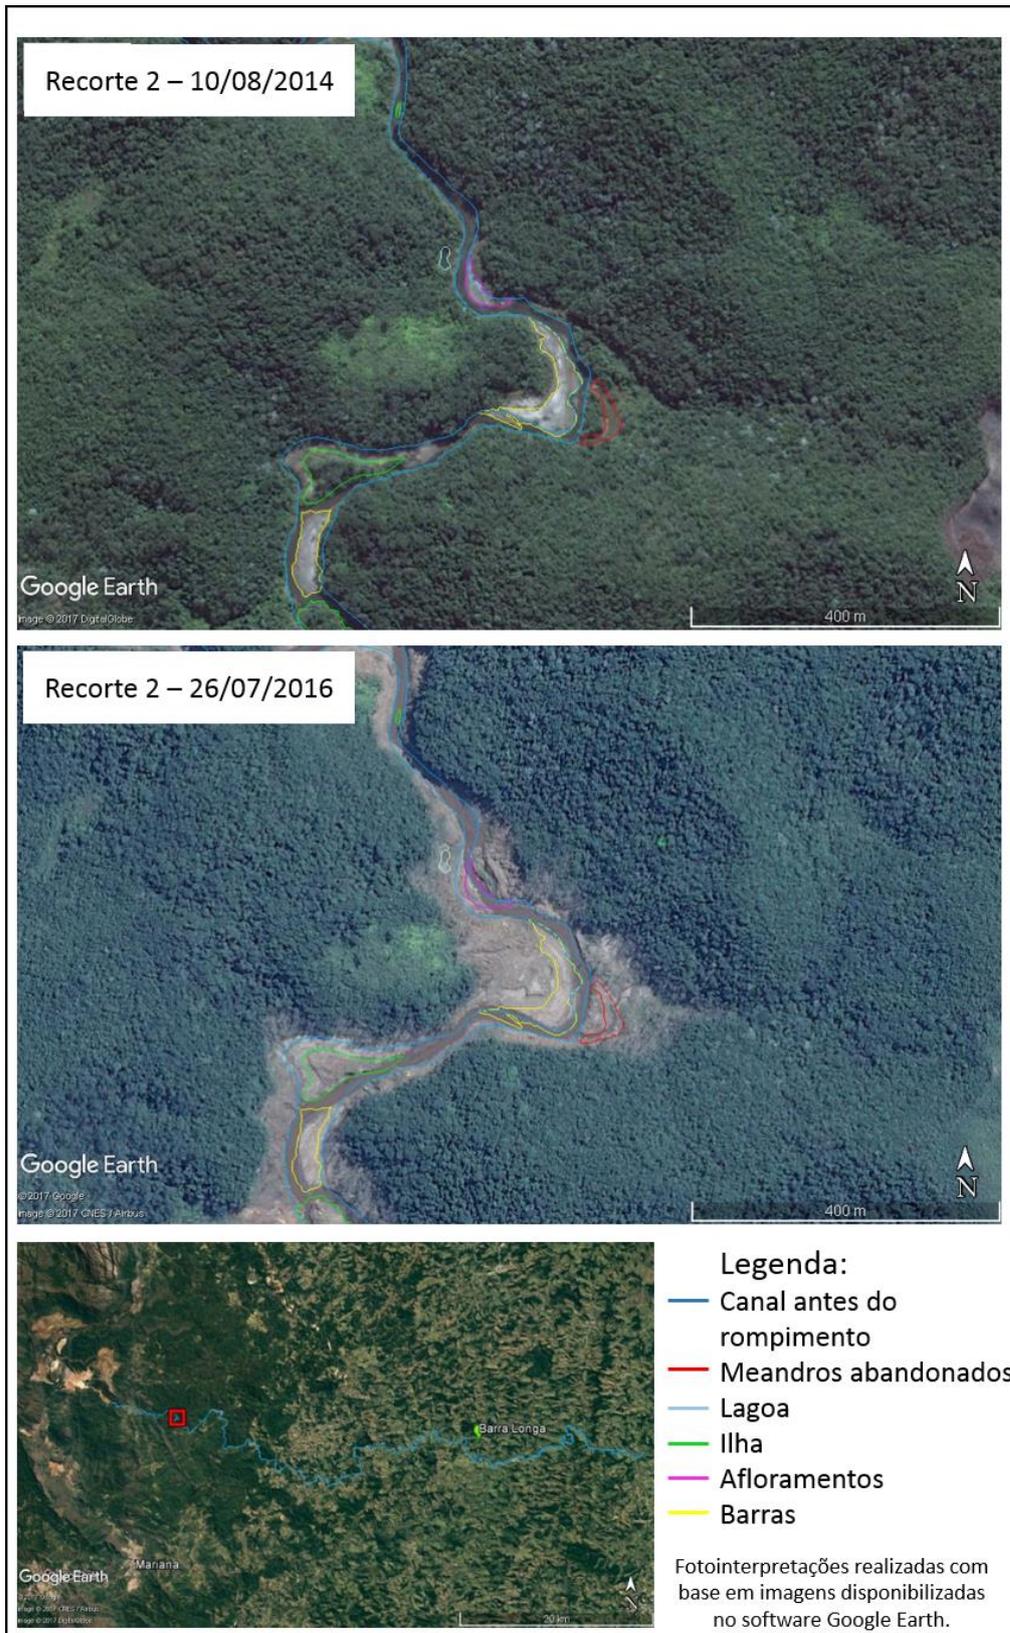
Figura 17: Recorte 2

Na Figura 17, mostra-se uma região de vales mais estreitos, que, por essa característica, condicionaram o fluxo não permitindo que o rejeito se espraiasse por grandes extensões. Na cena registrada em 26 de julho de 2016, também é perceptível a descaracterização completa de algumas feições, como o lago e a cicatriz do meandro abandonado. É notório, ainda, o acúmulo de rejeitos nas margens do canal, onde a força da onda de lama removeu a vegetação. As barras, ilha e afloramentos, apresentam-se agora recobertos de resíduos de minério.

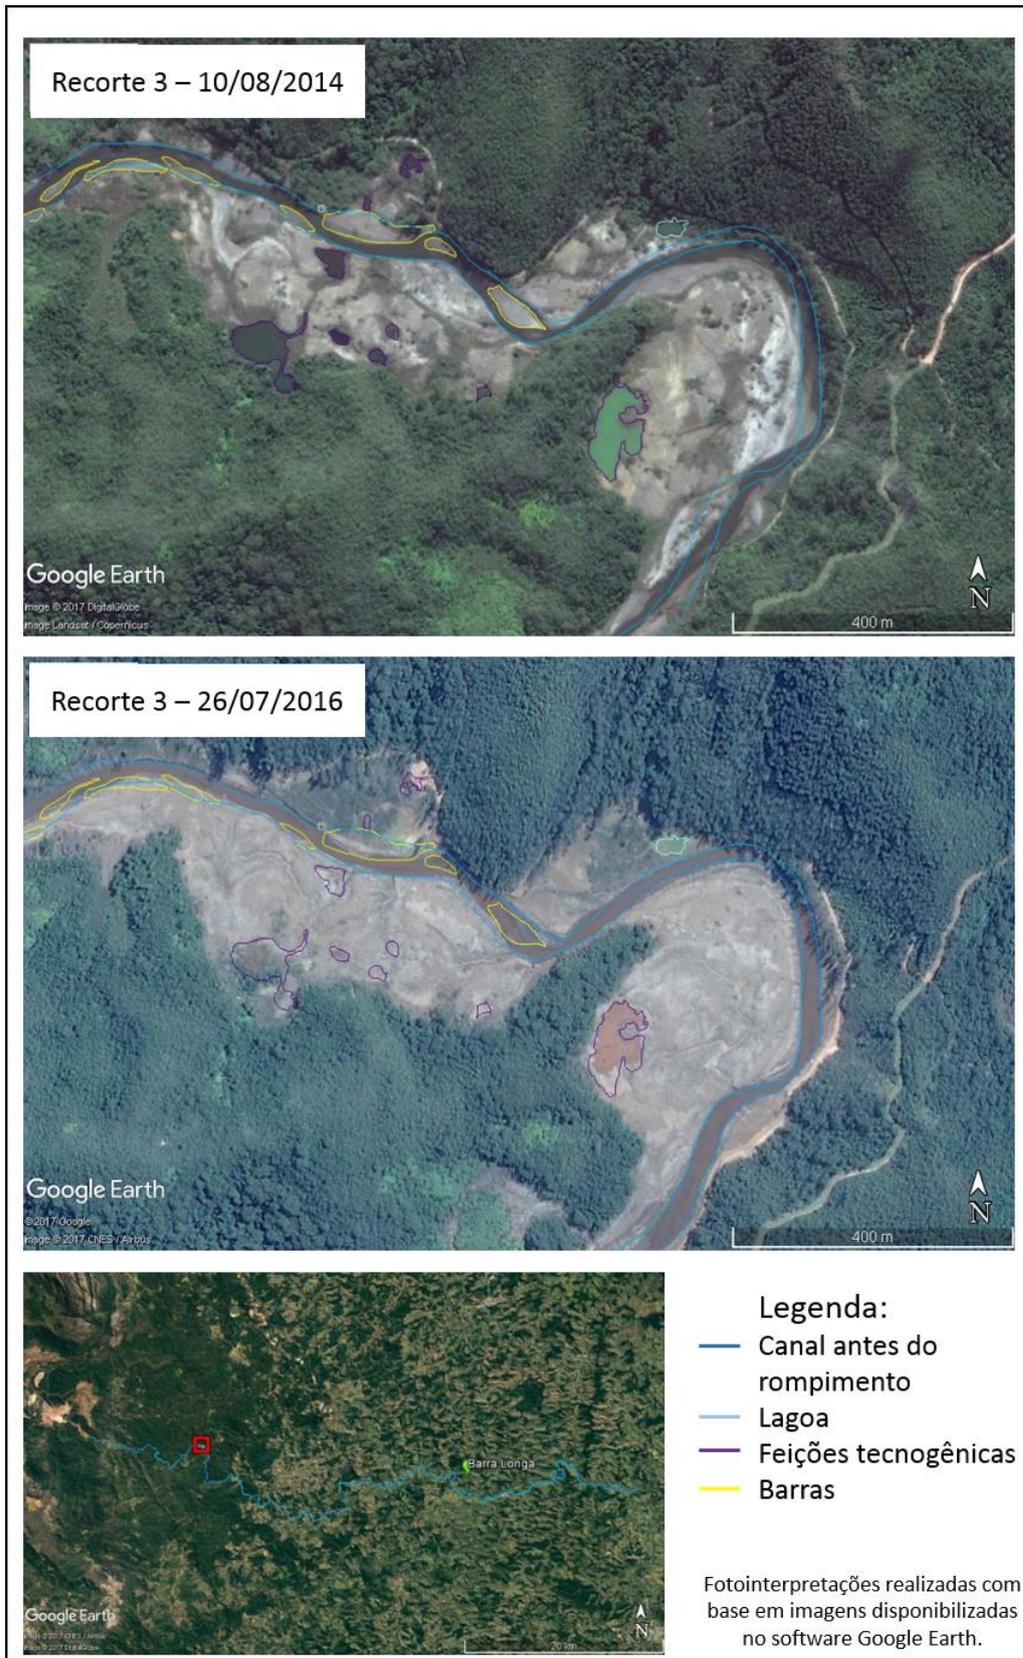
Figura 18: Recorte 3

A Figura 18 mostra uma região onde havia a exploração de ouro aluvial, portanto existiam lagoas e barras formadas de maneira artificial em função desse processo e extração. A maior parte das lagoas foi atingida e completamente assoreada pelos rejeitos, e as que ainda apresentam água, esta apresenta elevada turbidez. Essa é uma área de vales um pouco mais largos, portanto a planície fluvial é mais ampla, conseqüentemente os rejeitos se espraiam por maior extensão.

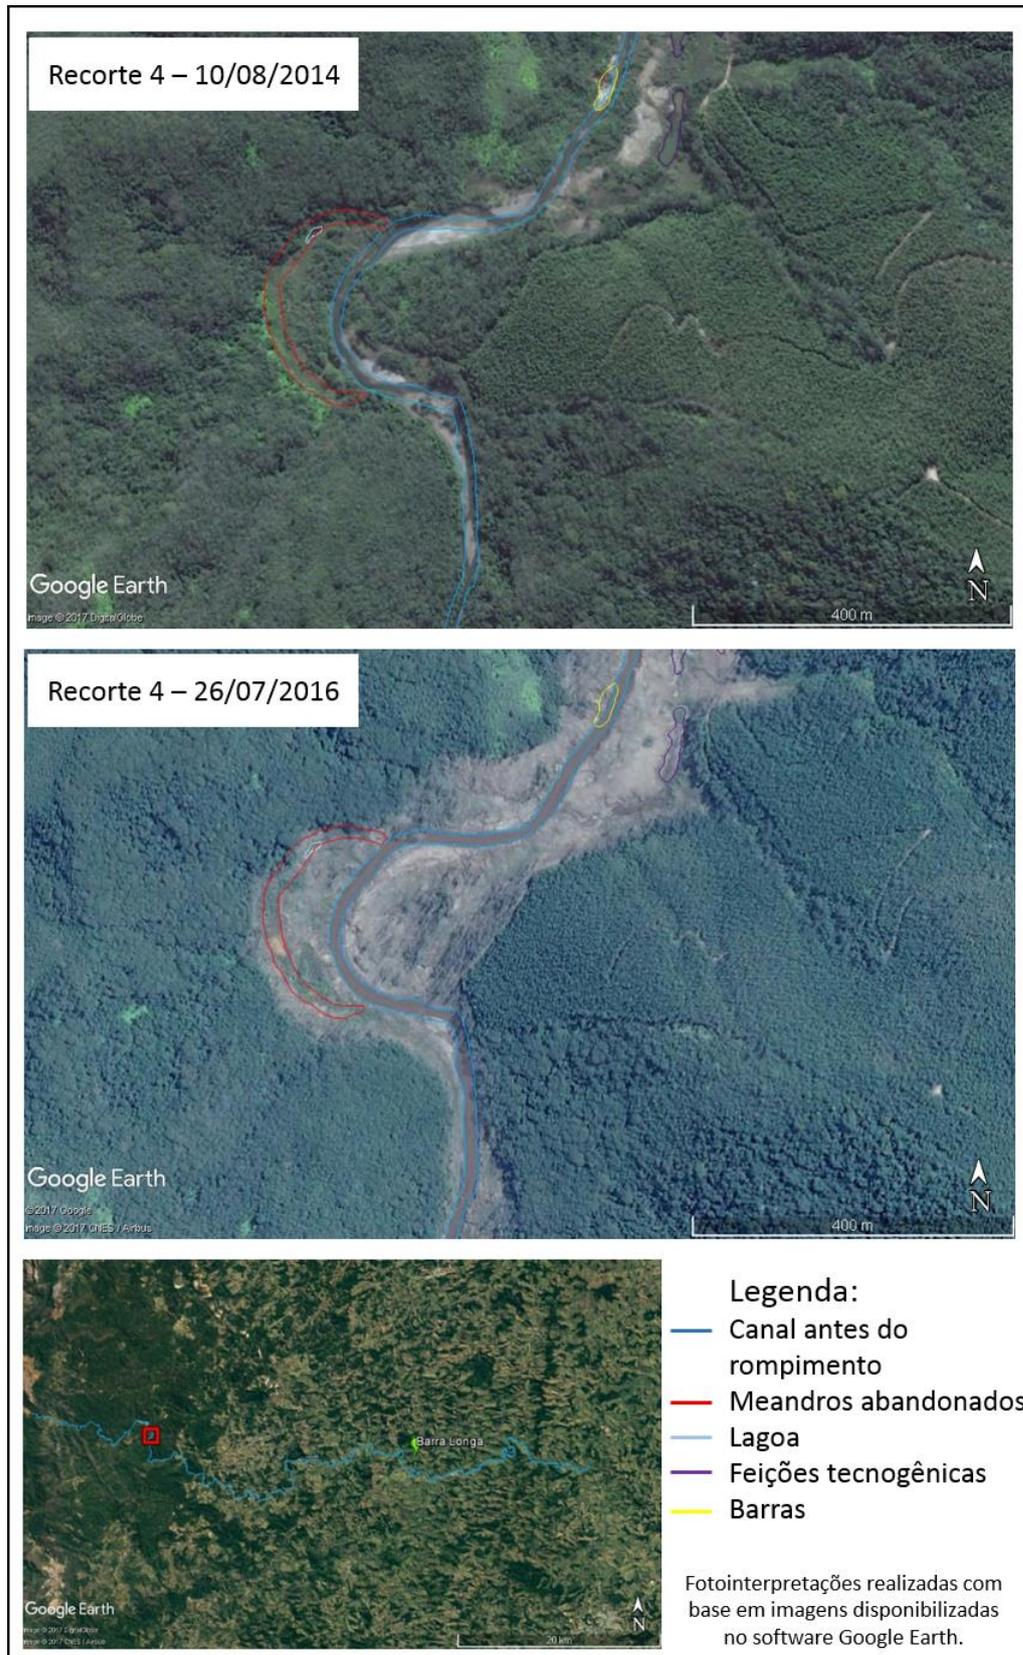
Figura 19: Recorte 4

Observando a Figura 19, nota-se uma região meândrica do rio Gualaxo no Norte, é perceptível, também, a existência de um antigo meandro que se encontra abandonado, mas ainda possui contato com o nível freático. A região do recorte é de mata bastante densa e por ser uma região com formação de meandros, a velocidade da onda de rejeitos provavelmente foi reduzida, permitindo que o rejeito se espalhasse, promovendo a remoção e/ou soterramento de da vegetação.

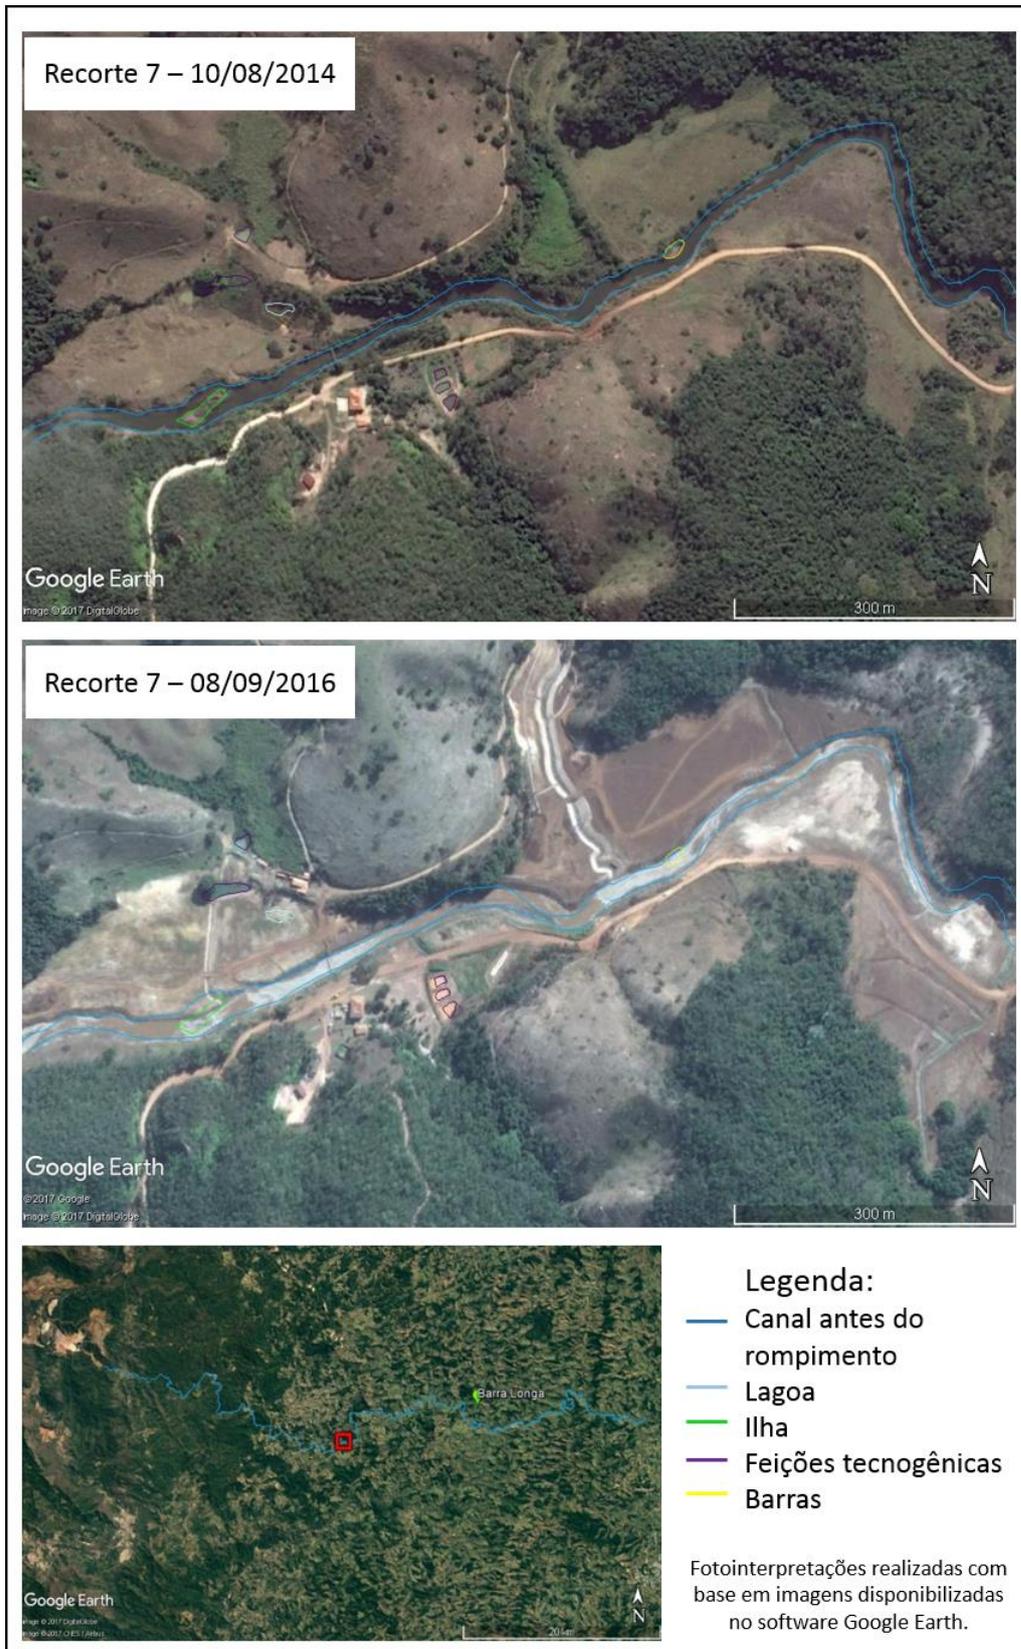
Figura 22: Recorte 7

Do mesmo modo, na Figura 22 está sendo apresentada uma área mais plana, com as áreas mais próximas ao rio utilizadas para pastagens, que foram recobertas por rejeitos. Nota-se um pequeno afluente do rio Gualaxo do Norte que, em função da grande quantidade de rejeitos, acabou sofrendo refluxo e perdendo toda a vegetação de suas margens. No canto superior direito dos recortes, nota-se a existência de um meandro, e na imagem do dia 09 de setembro de 2016 pode-se observar que o aporte de sedimentos alcançou uma área de mata, ocasionando a remoção de parcela da cobertura vegetal ali existente, o que implicará em um quantitativo superior de carga sedimentar sendo disponibilizada para os canais que, eventualmente, será transportada.

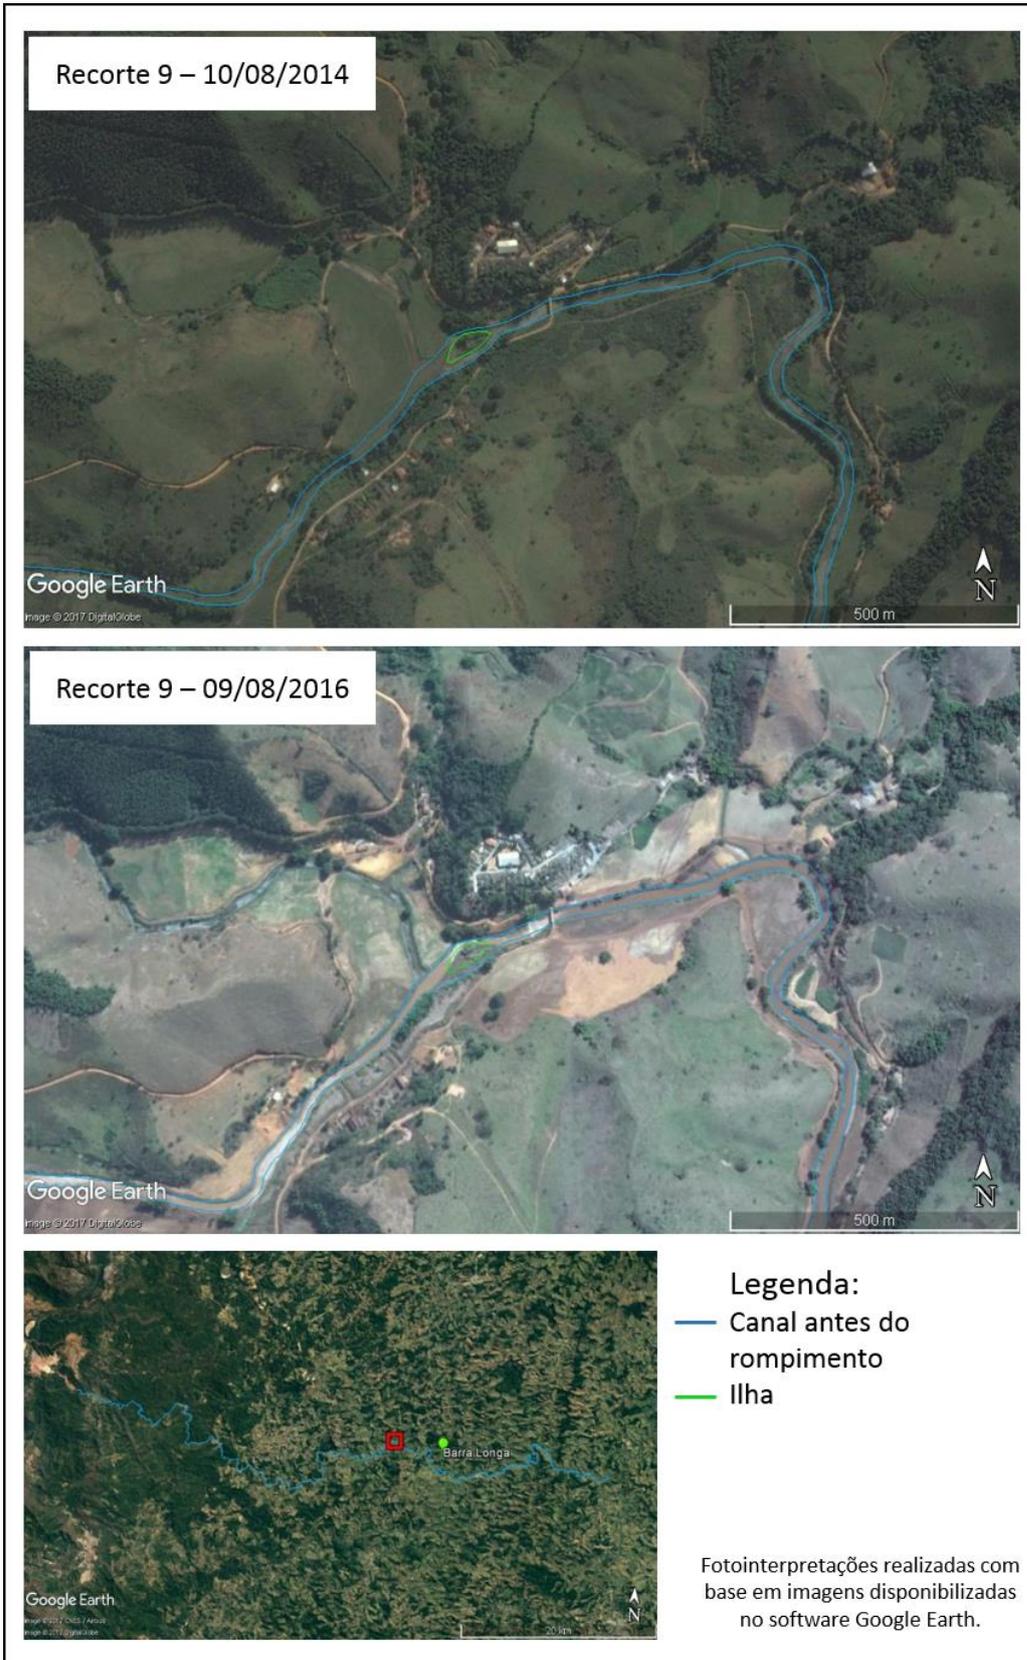
Figura 24: Recorte 9

A área mostrada pela Figura 24 abrange a comunidade rural de Gesteira, distrito de Barra Longa – MG, região bastante afetada pelos rejeitos, onde muitas pessoas perderam suas habitações e muitos produtores rurais tiveram suas pastagens e plantações recobertos por rejeitos. Um pequeno afluente do rio Gualaxo do Norte também sofreu refluxo por conta da onda de rejeitos, contribuindo para que os resíduos de minério se espalhassem ainda mais na área mostrada pelos recortes.

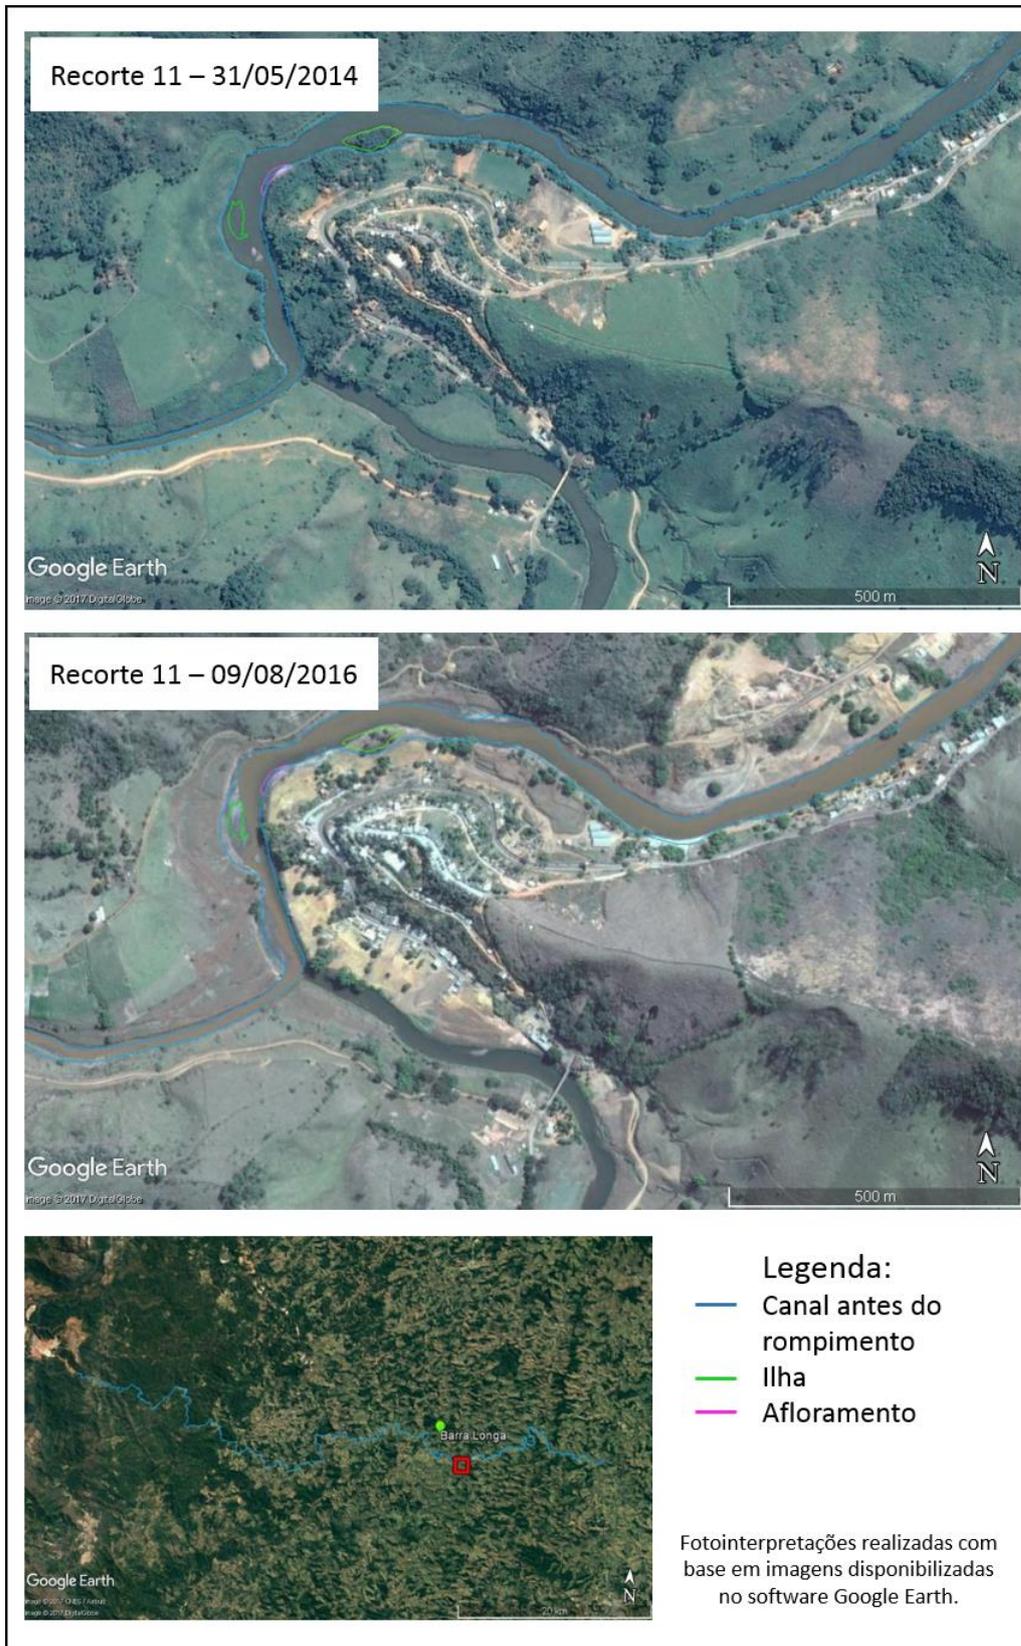
Figura 26: Recorte 11

A Figura 26 mostra a região da confluência entre os rios Gualaxo do Norte e Carmo, já no início da zona urbana do município de Barra Longa. O rio do Carmo também sofreu refluxo por conta do intenso fluxo de rejeitos, contribuindo para um depósito mais amplo nas planícies. Muitas áreas de pastagens foram afetadas, vegetação foi removida, e a área urbana também sofreu grandes danos, com muitas casas atingidas e pessoas que perderam muitos bens de valor material e sentimental.

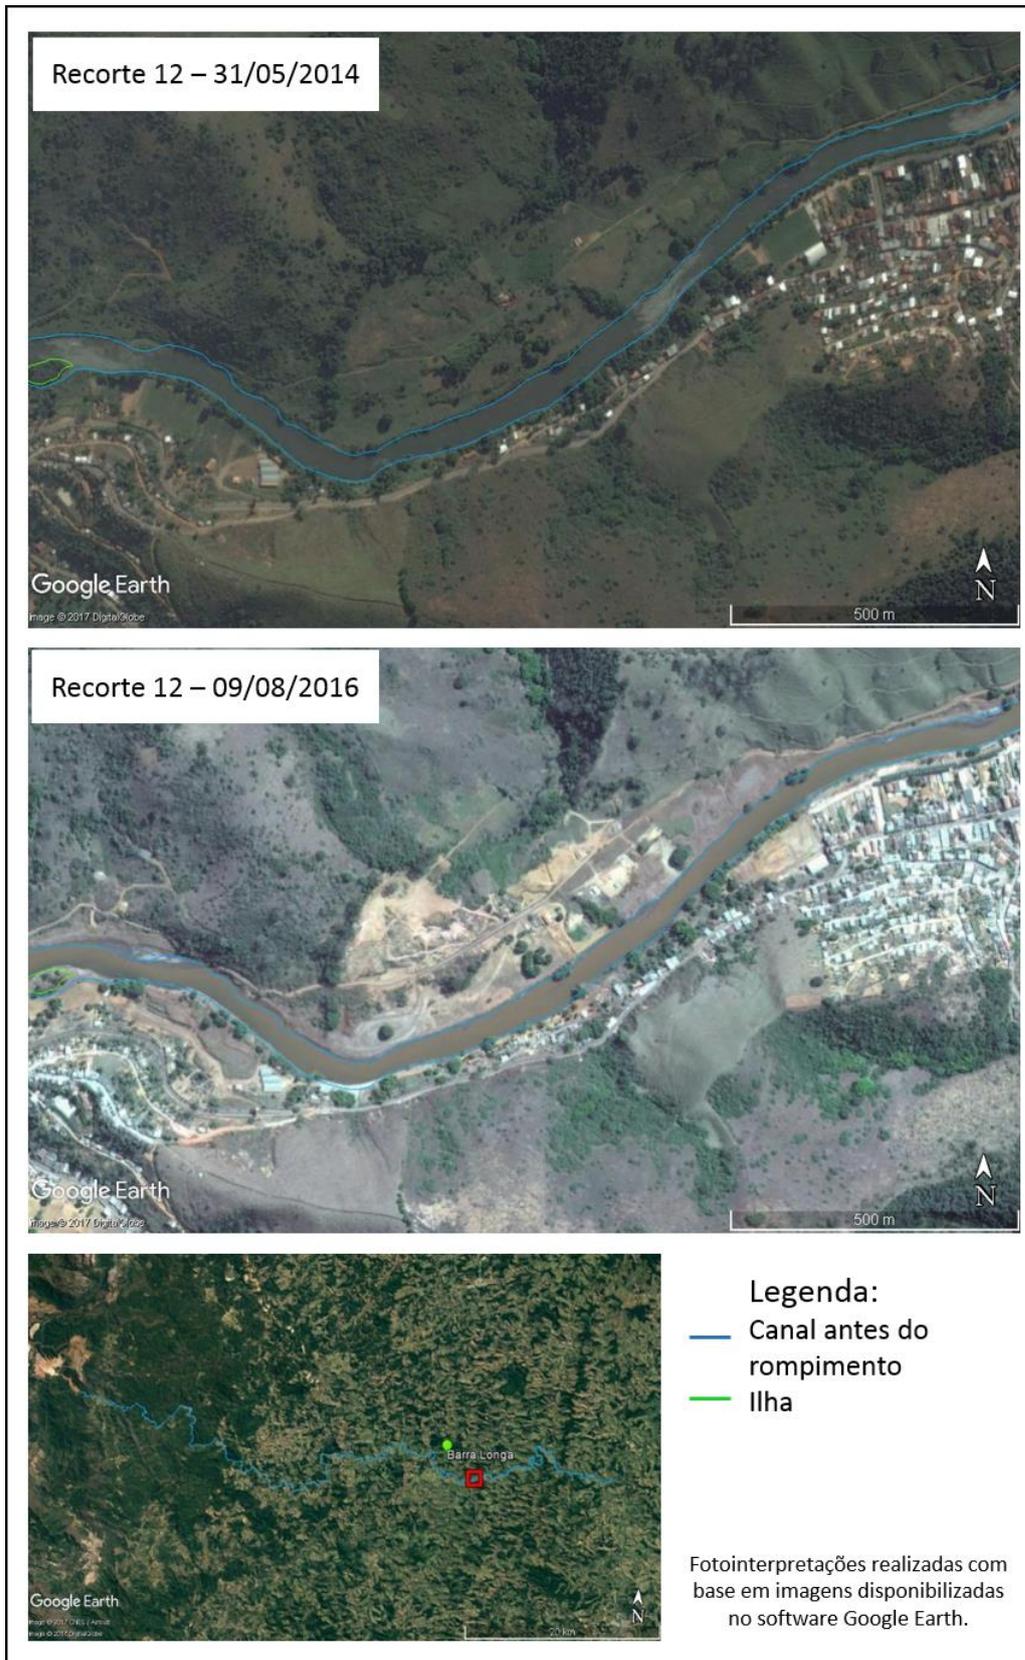
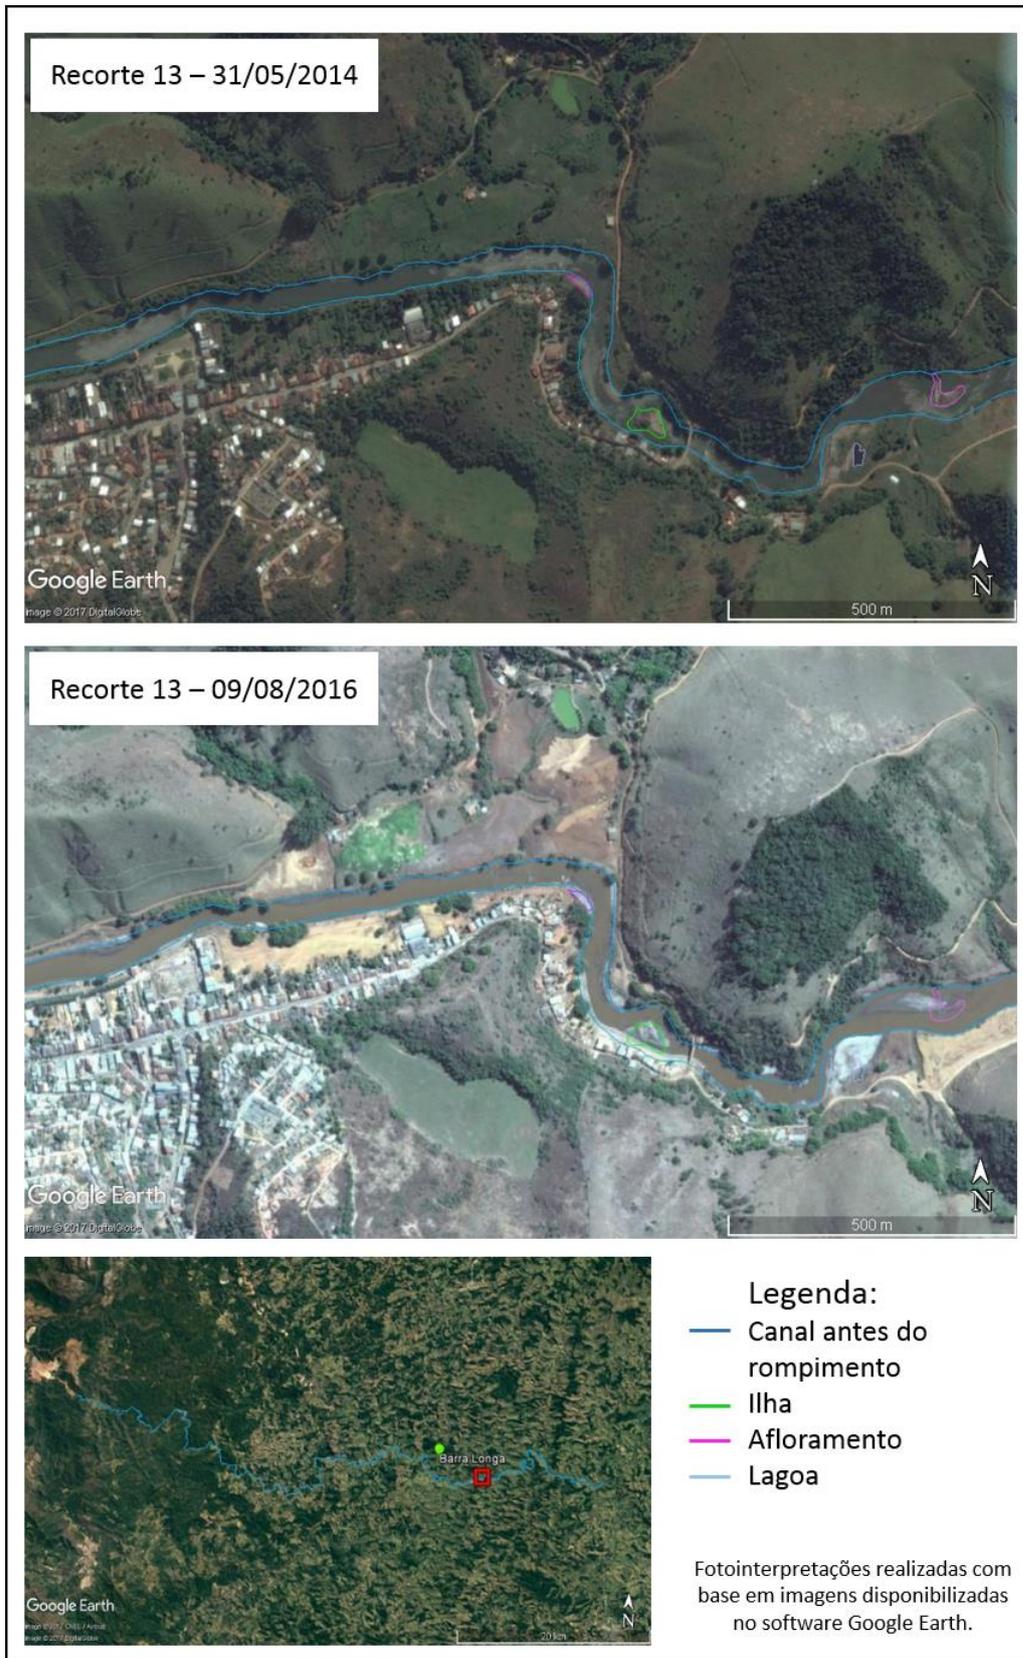
Nas Figuras 27 e 28 está evidenciado parte do município de Barra Longa, que tem por característica o desenvolvimento da área urbana na margem direita do rio do Carmo, enquanto na margem esquerda existem algumas propriedades rurais. Nota-se que o rejeito se espalha mais amplamente nessas secções meândricas, onde a velocidade do fluxo do canal é diminuída. Nessas imagens percebe-se que muitas áreas de várzea foram recobertas, e na imagem 26 é possível observar que os afloramentos se apresentam recobertos por rejeitos e a vegetação de uma pequena ilha agora é inexistente.
