**ALTERAÇÕES GEOMORFOLÓGICAS E DANOS AOS PEQUENOS PRODUTORES
RURIS ATINGIDOS PELO ROMPIMENTO DA BARRAGEM DE FUNDÃO NA
BACIA DO RIO DO CARMO - MG**

Dissertação apresentada ao Programa de Pós-Graduação em Geografia da Universidade Federal de Juiz de Fora, área de concentração Dinâmicas socioambientais, como requisito parcial para obtenção do título de Mestre em Geografia.

O maior crime ambiental da história do Brasil ocorreu em 5 de novembro de 2015, com o rompimento da barragem de rejeitos de mineração Fundão, pertencente à Samarco Mineração S. A. e localizada no município de Mariana (MG). Com esse acontecimento foi liberado um grande volume de rejeitos que causou a morte de 19 pessoas e incontáveis danos aos meios físico, biótico e sócio-econômico-cultural. Diante desse incidente, surge o interesse de realizar um estudo buscando avaliar as alterações geomorfológicas causadas pela deposição dos rejeitos, compreendendo desde o dique de Fundão até a confluência dos rios Carmo e Piranga, e as consequências dessas alterações geomorfológicas para os pequenos produtores rurais na área. Para a avaliação das alterações foram utilizadas imagens do software Google Earth Pro e o software ESR

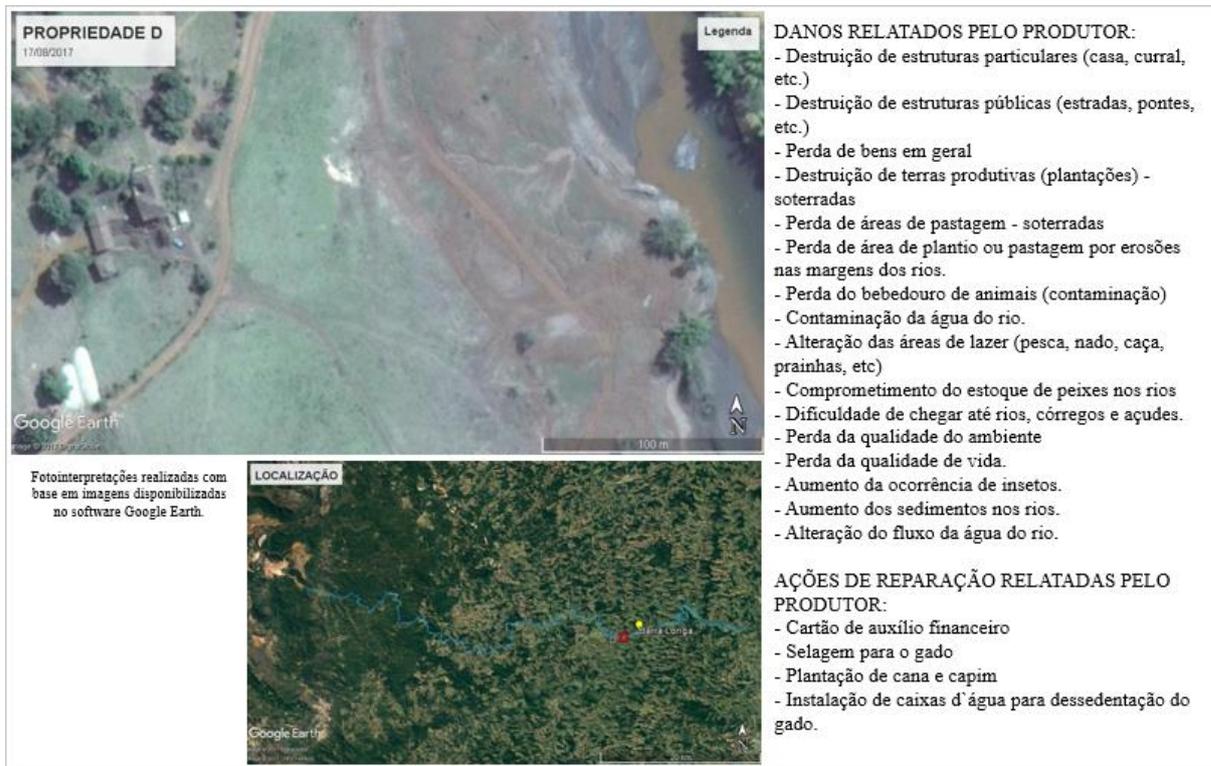
Figura 32: Propriedade D

O produtor D, de 30 anos, mora na propriedade desde que nasceu. A propriedade D (Figura 32), possuía como principais atividades a criação de gado, plantação de milho, feijão e capim. Localizada próxima ao encontro dos rios Gualaxo do Norte e Carmo, teve extensa área de pastagens e plantações recoberta por rejeitos, em consequência do maior espriamento do material nas áreas de confluência.

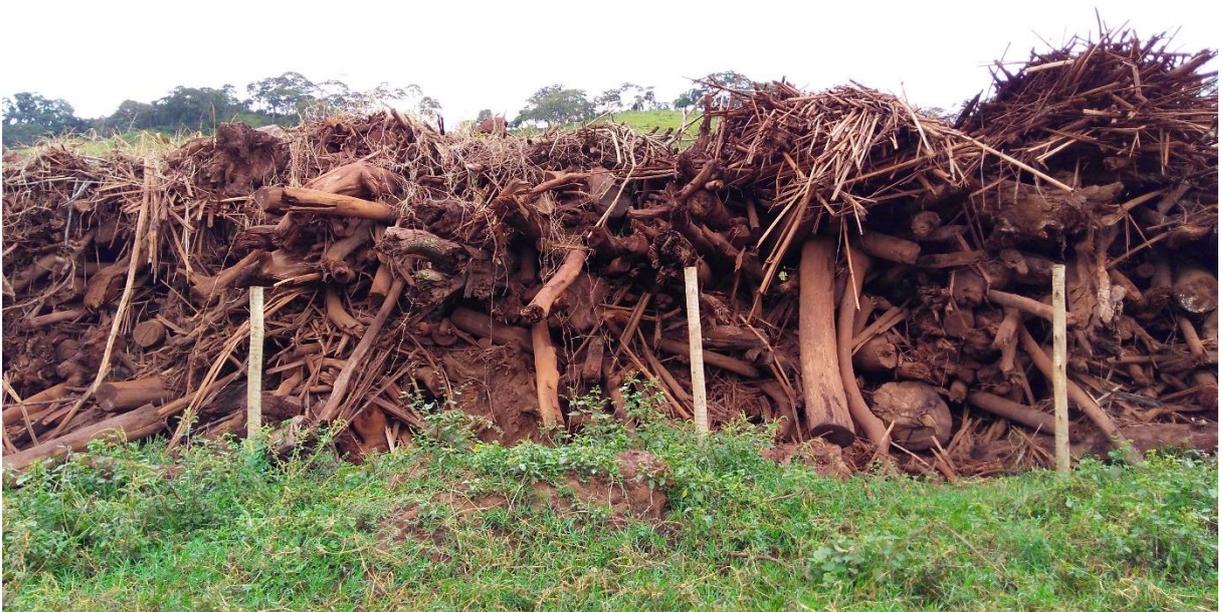
Figura 36: Troncos carregados pela avalanche de rejeitos, removidos dos canais e planícies aluviais.

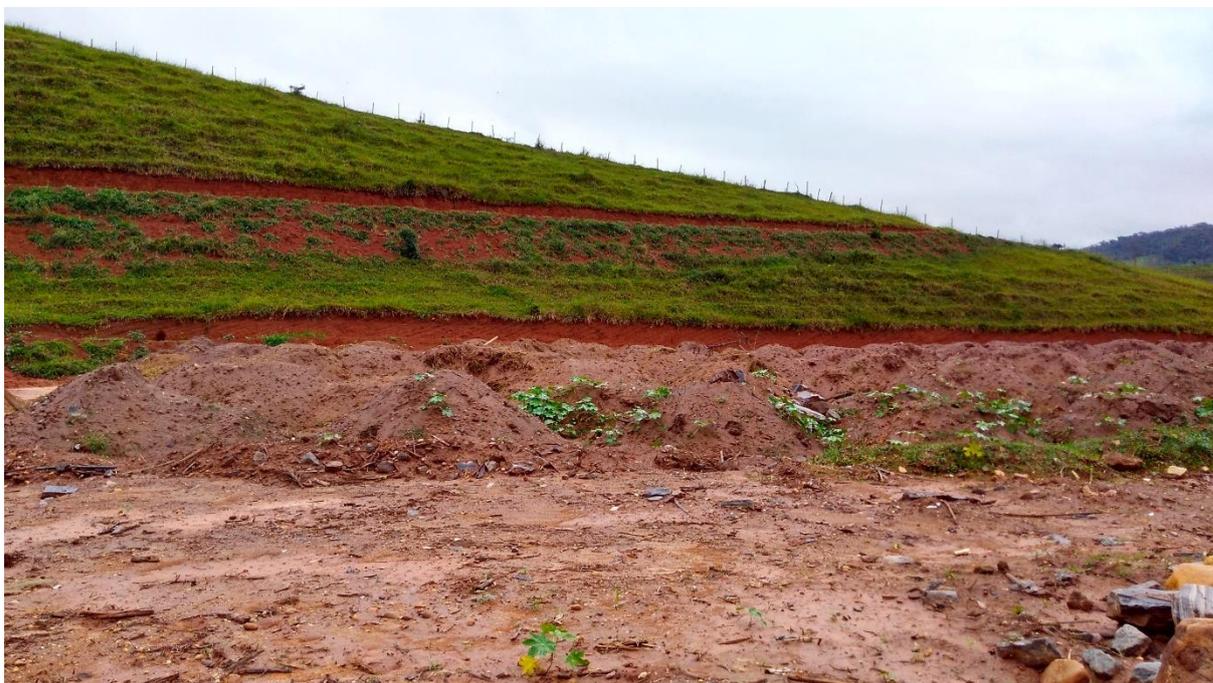
Figura 37: Área doada pelo produtor E para o depósito dos rejeitos removidos das planícies aluviais.

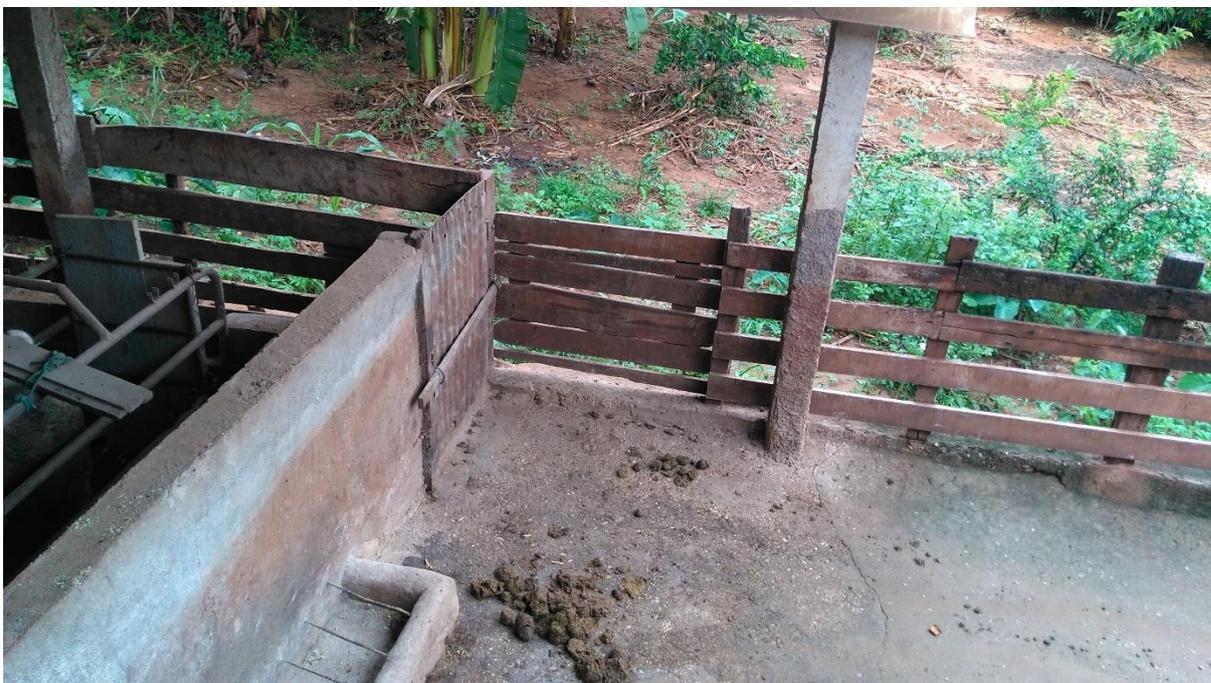
Figura 41: Ceva de porcos do produtor B com marcas que comprovam a chegada dos rejeitos até o local de confinamento dos animais.

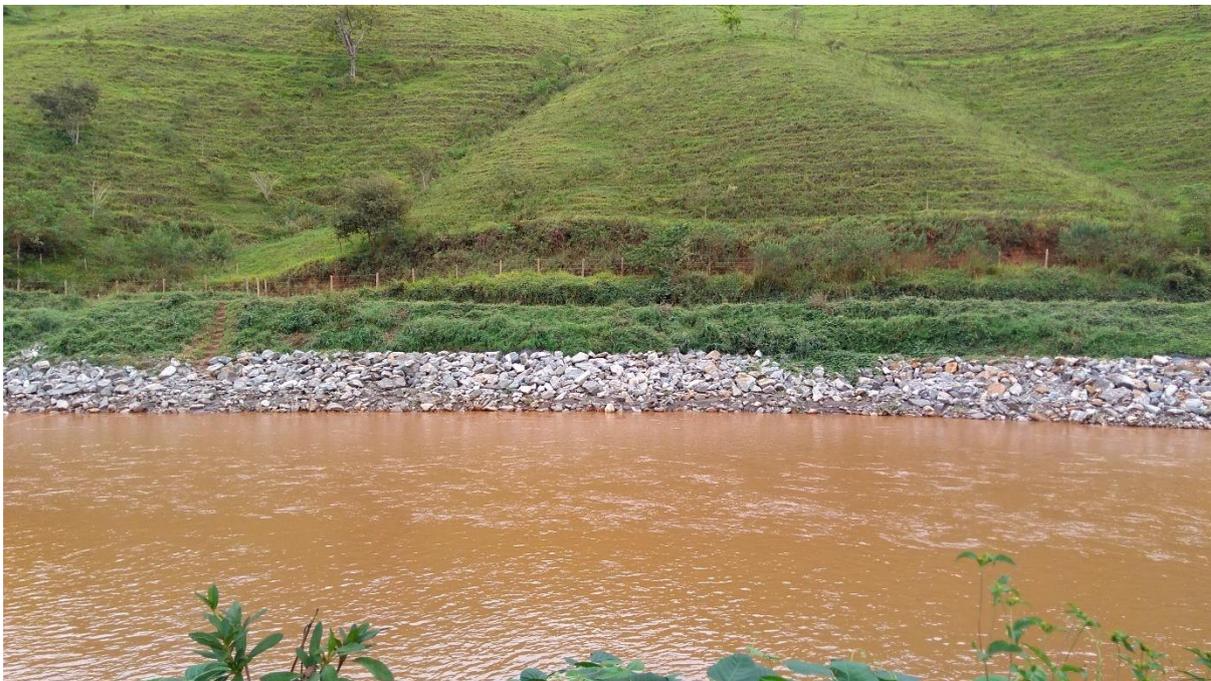
Figura 43: Contenção de taludes no rio do Carmo

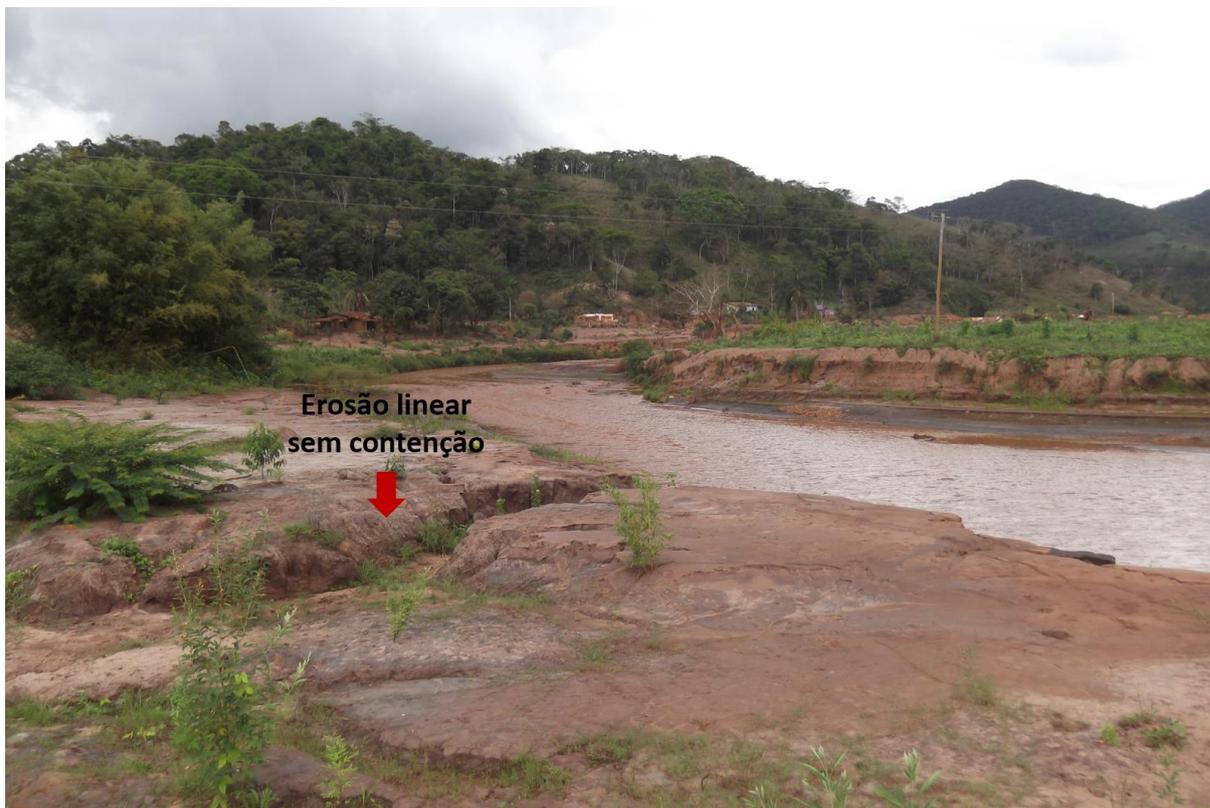
Figura 44: Área sofrendo erosão linear na margem do canal e sem contenção

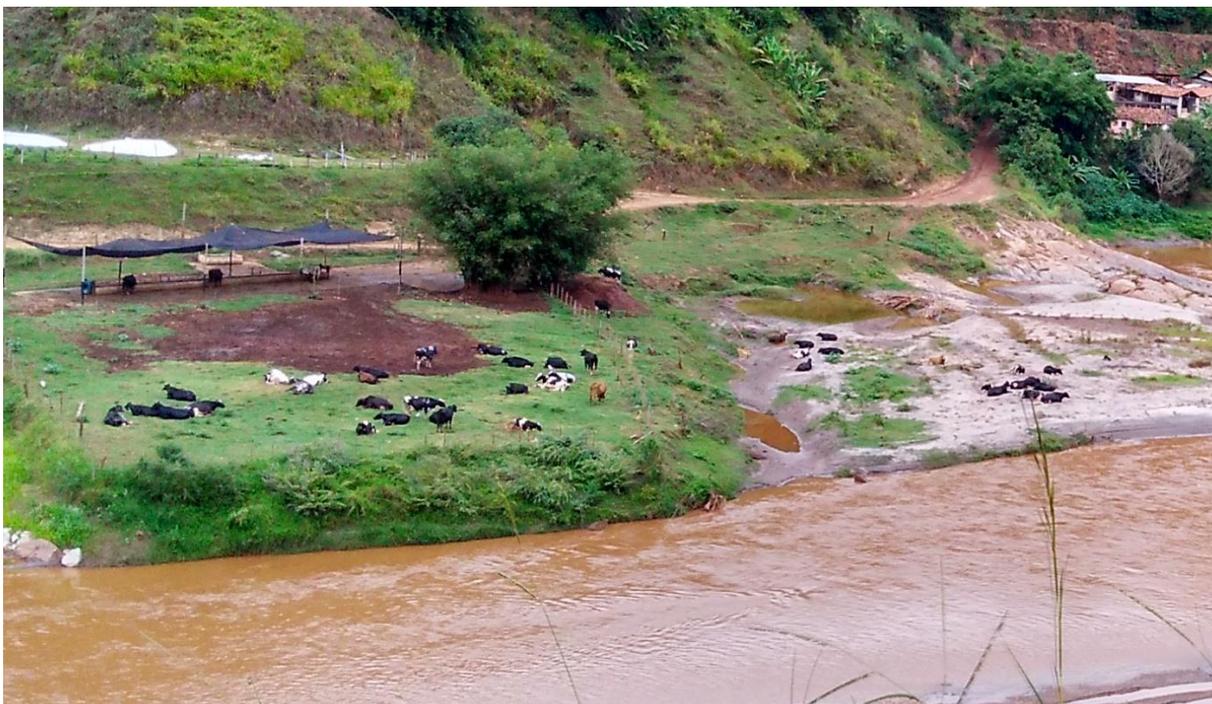
Figura 45: Gado próximo ao rio do Carmo

água dos rios como fonte de dessedentação de gado. Essa situação pode levar a algo presenciado em campo que é o fato de animais estarem próximos ao rio, provavelmente consumindo a água com elevada turbidez e presença de metais pesados (Figura 45).

Quanto à recuperação das águas dos rios não há nenhum projeto específico da Renova e nem previsão para que isso aconteça. Existe, ainda, muito rejeito depositado nas planícies aluviais, e mesmo os que foram removidos e estão sendo colocados em outros locais, com o passar do tempo e com a ocorrência de chuvas serão remobilizados para os rios, que permanecerão com a turbidez elevada e possível presença de metais pesados nas águas.

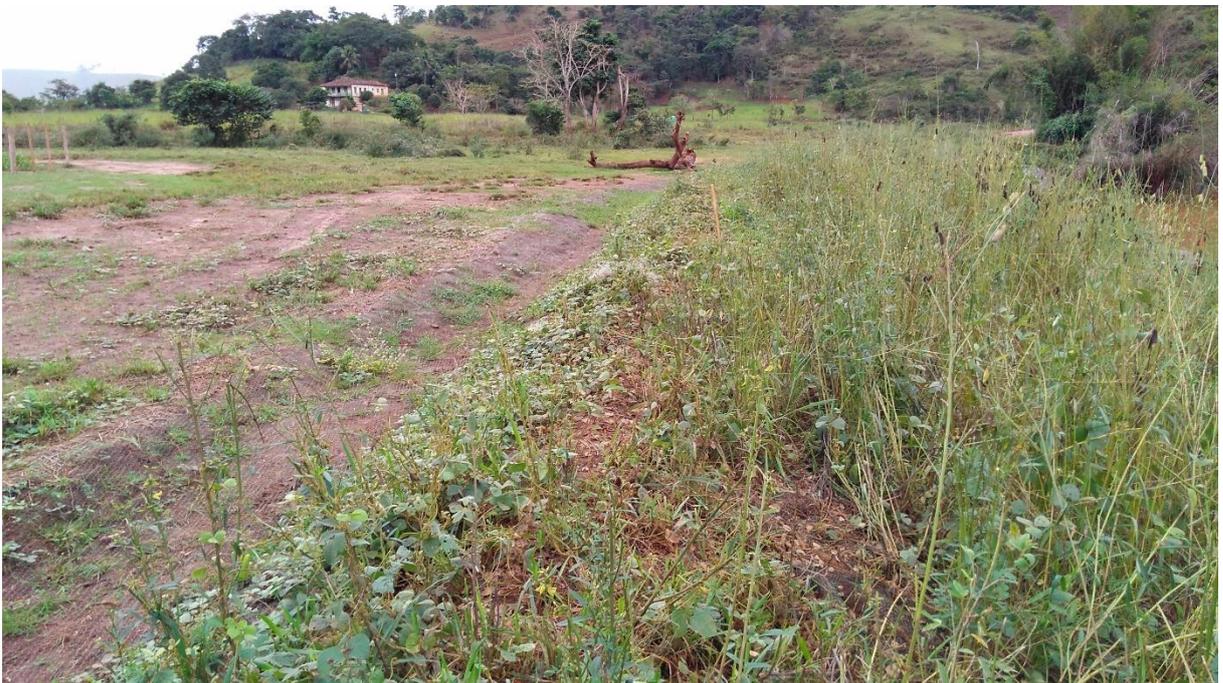
Figura 46: Revegetação das margens dos canais

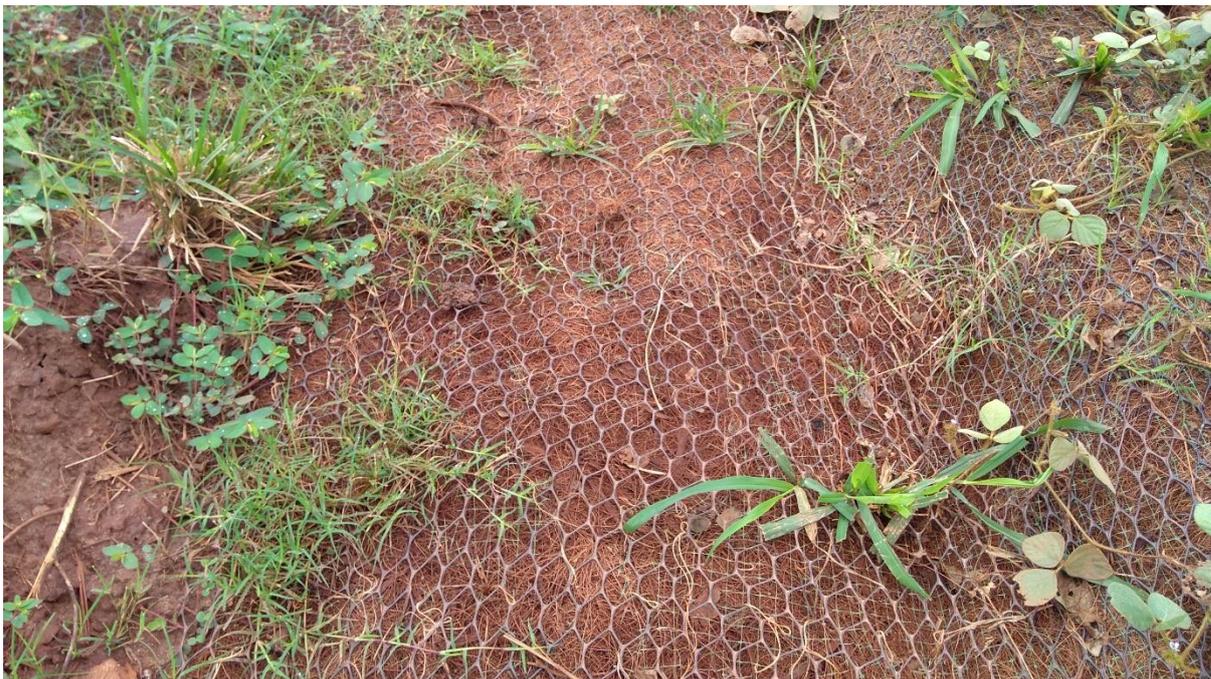
Figura 47: Tela para conter a erosão e a conseqüente remoção da vegetação plantada

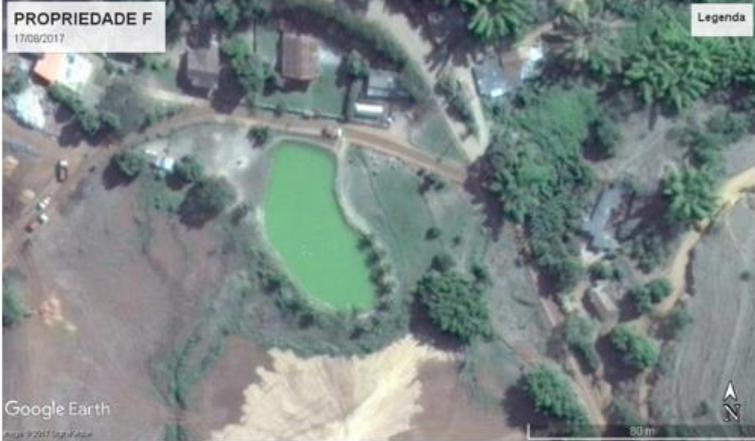
Propriedade F

<p>PROPRIEDADE F 17/08/2017</p> <p>Google Earth</p> <p>Fotointerpretações realizadas com base em imagens disponibilizadas no software Google Earth.</p>	<p>Legenda</p>	<p>DANOS RELATADOS PELO PRODUTOR:</p> <ul style="list-style-type: none">- Destruição de estruturas públicas (estradas, pontes, etc.)- Destruição de terras produtivas (plantações) - soterradas- Perda de áreas de pastagem - soterradas- Perda do bebedouro de animais (contaminação)- Contaminação da água do rio.- Alteração das áreas de lazer (pesca, nado, caça, praias, etc)- Comprometimento do estoque de peixes nos rios- Perda da qualidade do ambiente- Perda da qualidade de vida.- Destruição de áreas de preservação permanente- Aumento da ocorrência de insetos.- Aumento dos sedimentos nos rios.

<p>LOCALIZAÇÃO</p> <p>Google Earth</p>	<p>AÇÕES DE REPARAÇÃO RELATADAS PELO PRODUTOR:</p> <ul style="list-style-type: none">- Cartão de auxílio financeiro- Selagem para o gado- Plantação de cana e capim- Remoção dos rejeitos

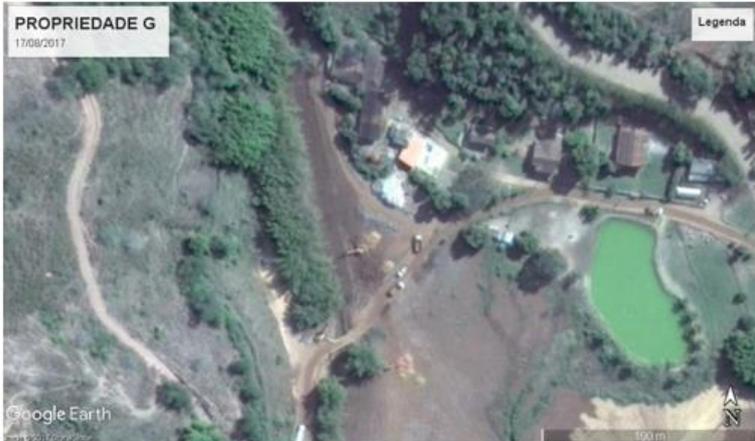
Propriedade G

<p>PROPRIEDADE G 17/08/2017</p> <p>Google Earth</p> <p>Fotointerpretações realizadas com base em imagens disponibilizadas no software Google Earth.</p>	<p>Legenda</p>	<p>DANOS RELATADOS PELO PRODUTOR:</p> <ul style="list-style-type: none">- Destruição de estruturas públicas (estradas, pontes, etc.)- Perda de áreas de pastagem - soterradas- Perda de área de plantio ou pastagem por erosões nas margens dos rios.- Contaminação da água do rio.- Perda da qualidade do ambiente- Perda da qualidade de vida.- Aumento da ocorrência de insetos.- Aumento da ocorrência de doenças.- Aumento dos sedimentos nos rios.

<p>LOCALIZAÇÃO</p> <p>Google Earth</p>	<p>AÇÕES DE REPARAÇÃO RELATADAS PELO PRODUTOR:</p> <ul style="list-style-type: none">- Cartão de auxílio financeiro- Remoção dos rejeitos- Reparação dos danos a casa.

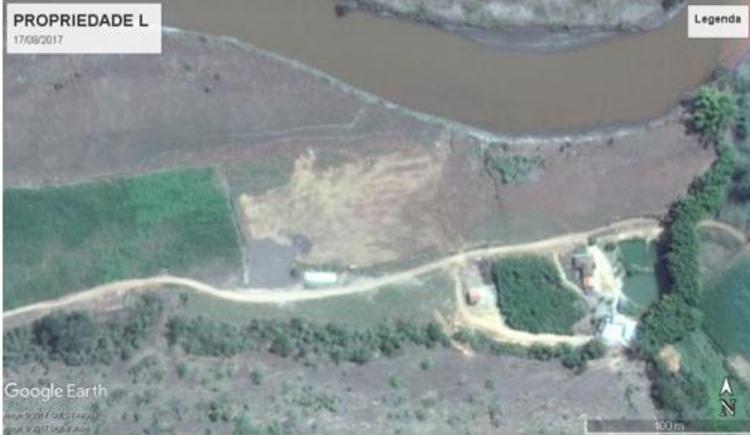
Propriedade L

- Destruição de estruturas particulares (casa, curral, etc.)
- Perda de equipamentos agrícolas
- Perda de áreas de pastagem - soterradas
- Perda do bebedouro de animais (contaminação)
- Contaminação da água do rio.
- Alteração das áreas de lazer (pesca, nado, caça, praias, etc)
- Perda da qualidade do ambiente
- Perda da qualidade de vida.
- Destruição de áreas de preservação permanente
- Aumento dos sedimentos nos rios.

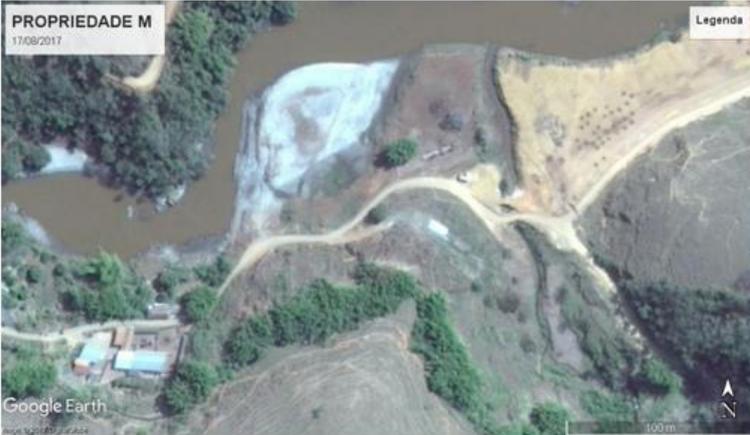
Propriedade M

- Destruição de estruturas públicas (estradas, pontes, etc.)
- Destruição de terras produtivas (plantações) - soterradas
- Perda de áreas de pastagem - soterradas
- Perda de área de plantio ou pastagem por erosões nas margens dos rios.
- Perda do bebedouro de animais (contaminação)
- Contaminação da água do rio.
- Alteração das áreas de lazer (pesca, nado, caça, praias, etc)
- Comprometimento do estoque de peixes nos rios
- Perda da qualidade do ambiente
- Perda da qualidade de vida.
- Destruição de áreas de preservação permanente
- Aumento da ocorrência de insetos.
- Aumento da ocorrência de doenças.
- Aumento dos sedimentos nos rios.
