UNIVERSIDADE FEDERAL DE JUIZ DE FORA
FACULDADE DE ENGENHARIA
MESTRADO EM AMBIENTE CONSTRUÍDO

A Graduação da Acessibilidade: o caso do prédio da Reitoria da UFJF e seu entorno

Dissertação apresentada ao Programa de Pós-graduação em Ambiente Construído, da Universidade Federal de Juiz de Fora como requisito parcial a obtenção do grau de Mestre em Ambiente Construído.

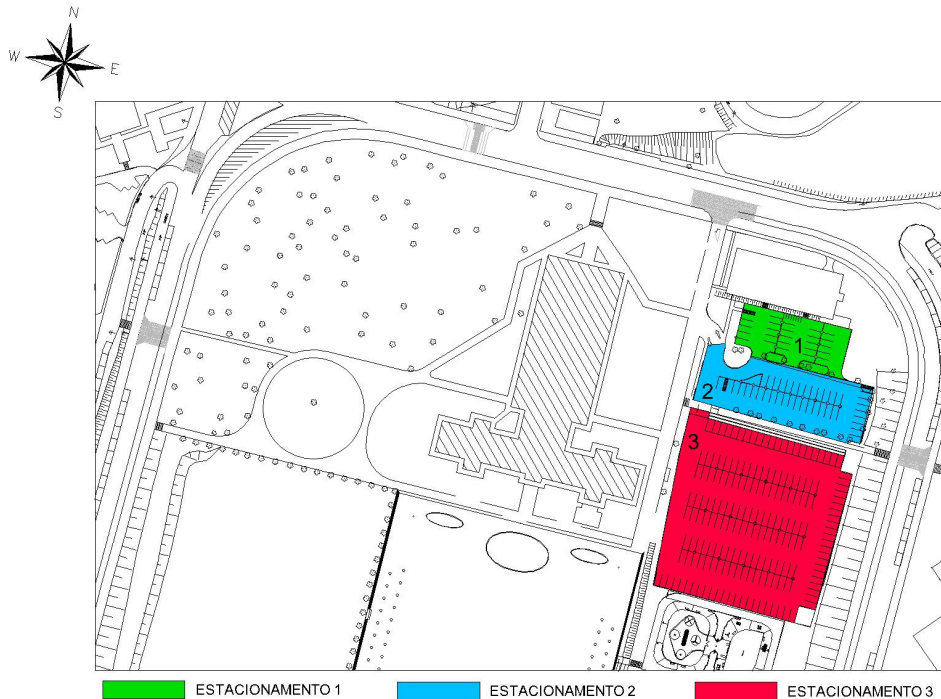
Figura 21 – Estacionamento ao lado da Reitoria.

O estacionamento próximo à edificação estudada, que é externo e descoberto, foi dividido, para facilitar o entendimento, em três partes, conforme tipo de pavimentação, layout das vagas e separação física entre essas partes (Figura 21).

Foi considerado como estacionamento n°1 o conjunto de 29 vagas, das quais duas reservadas para pessoas com deficiência, próximo ao Centro de Vivência (edificação não estudada), revestido com bloquetes e com layout de vagas seguindo aproximadamente a orientação leste/oeste (Figura 21).

Separado do estacionamento n°1 por pequenos canteiros e asfaltado, está o estacionamento n°2, cujas 38 vagas seguem aproximadamente a orientação norte/sul, servindo de acesso para os veículos aos outros dois setores do estacionamento. Assim como o primeiro, esse estacionamento também dispõe de duas vagas reservadas para pessoas com deficiência (Figura 21).

Também asfaltado e acompanhando a mesma orientação das vagas do estacionamento n°2, do qual é separado por longos canteiros, com uma pequena diferença de nível, o estacionamento n°3 tem maior número de vagas (174), sendo o único sem reserva para pessoas com deficiência (Figura 21).

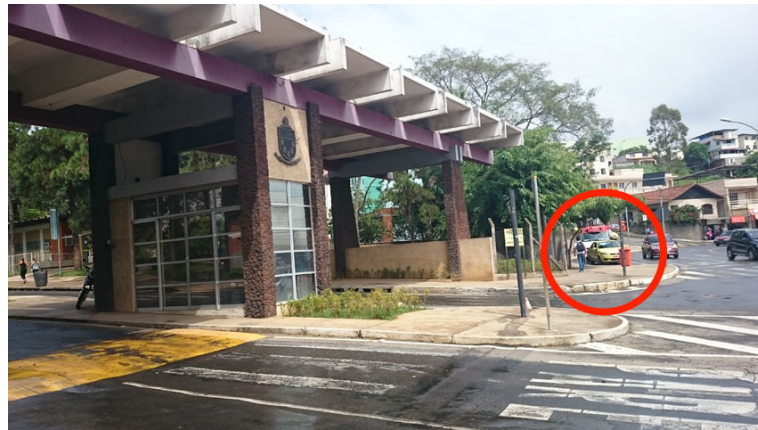
Figura 27 – Ponto de táxi externo ao pórtico norte.

Não há ponto de táxi no passeio da edificação, nem no lado oposto da rua, estando o mais próximo fora do campus (Figura 27). A rota que se iniciou no ponto de taxi foi a de número 3.

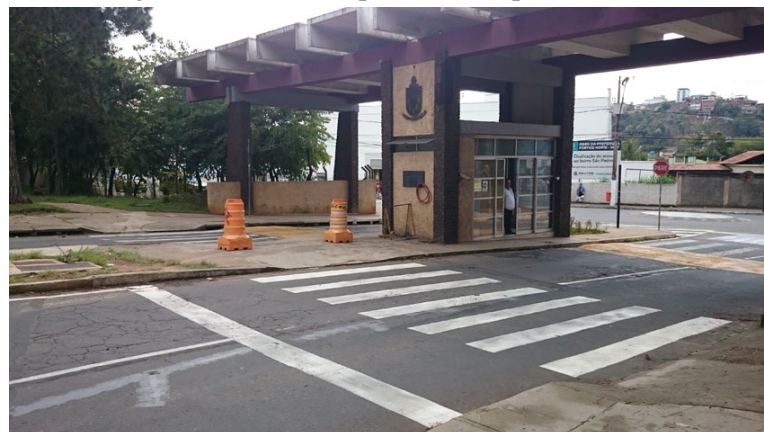
Figura 28 – Faixa de pedestres do pórtico norte.

A faixa de pedestres do pórtico norte é a única da rota 3 que não é elevada nem possui piso podotátil, constando apenas a pintura no asfalto e o rebaixamento da calçada em rampa (Figura 28).

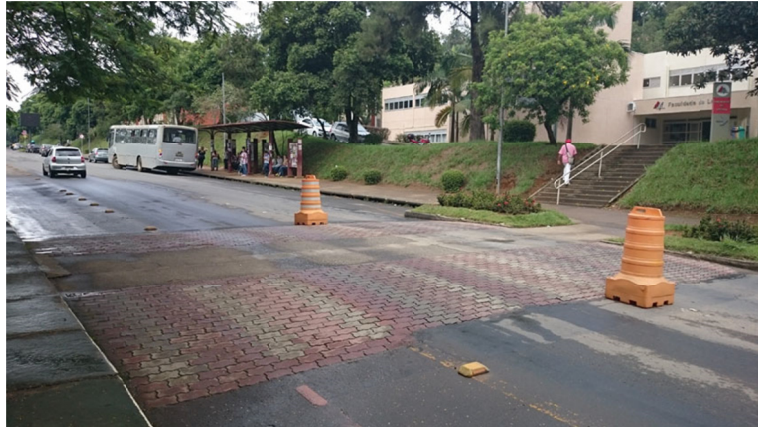
Figura 29 – Faixa de pedestres elevada com piso direcional.

Com exceção da faixa de pedestres citada acima, todas as outras são elevadas e possuem piso podotátil direcional em seu comprimento (Figura 29). As faixas de pedestres elevadas fizeram parte das rotas 1, 2, 3, 4 e 6.

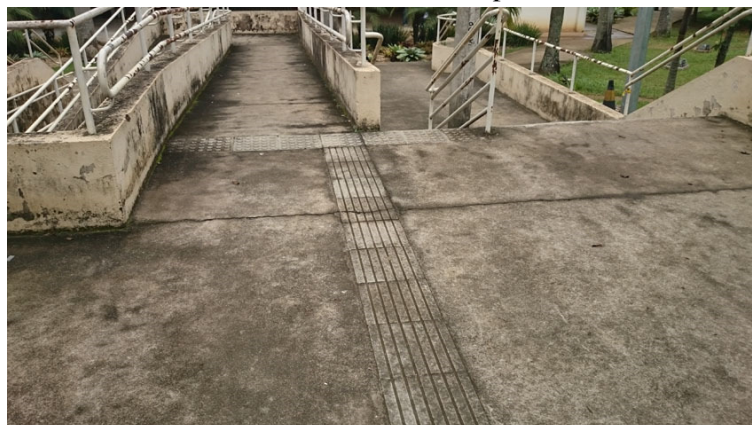
Figura 31 – Piso podotátil na mesma cor do piso cimentado, indo da calçada do anel viário até o início das escadas e da rampa.

O piso podotátil das faixas de pedestres não tem continuidade ao chegar à calçada. Além destes locais, é encontrado na chegada das escadas e rampa da entrada principal a partir da calçada do anel viário (Figura 31). As escadas e a rampa foram utilizadas, respectivamente, pelas rotas 3 e 4.

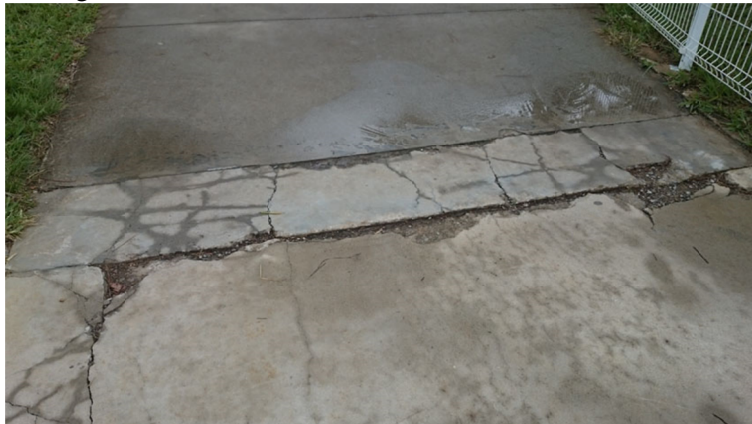
Figura 35 – Piso danificado ao lado do Jardim Sensorial.

Essa passarela está com o piso cimentado danificado em alguns pontos (Figura 35), podendo dificultar a passagem e causar acidentes.

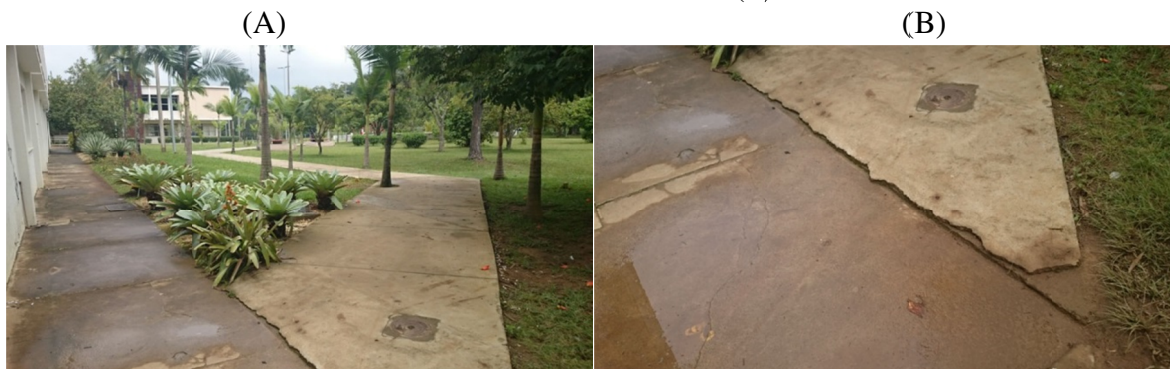
Figura 36 – Passarela de pedestres do Jardim Sensorial à entrada principal (A), com destaque para o desnível no final da mesma (B).

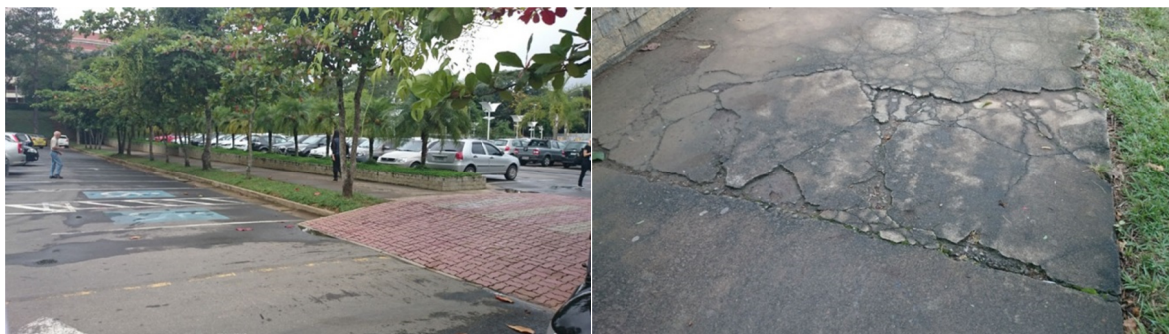
Figura 37 – Passarela de pedestres entre os estacionamentos 2 e 3 (A), com piso danificado (B).

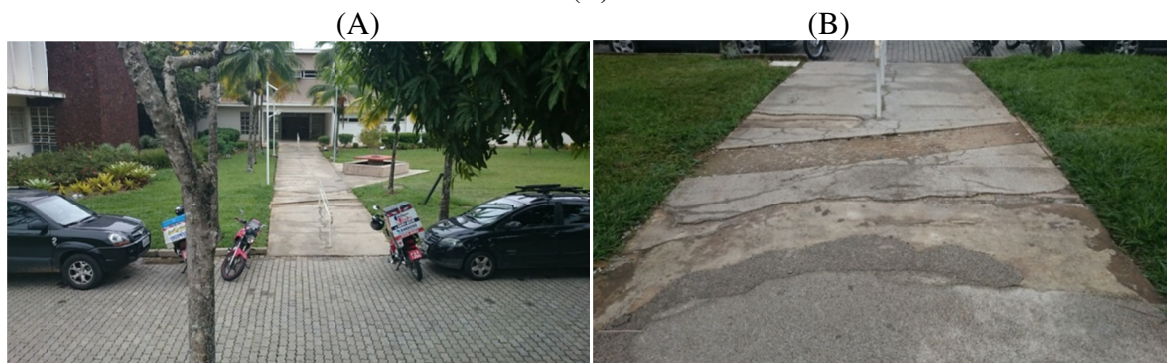
Atravessando a via de veículos, coberta com bloquetes de concreto, existem duas passarelas de pedestres, que dão acesso à entrada secundária (rota 6) e à principal (rota 5). Seguindo pela rota 6, o acesso da via de veículos à entrada secundária não tem obstáculos, mas seu piso encontra-se bastante deteriorado (Figura 39).

Figura 39 – Passarela de pedestres da via de veículos ao acesso secundário (A), com piso danificado (B).

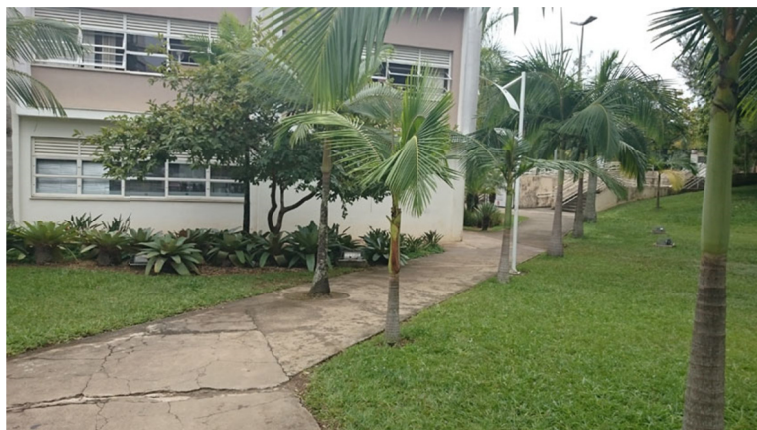
Figura 41 – Vegetação obstruindo a passagem na passarela de pedestres da via de veículos ao acesso principal.

Esta passarela possui ainda uma pequena palmeira obstruindo parte de sua largura útil (Figura 41).

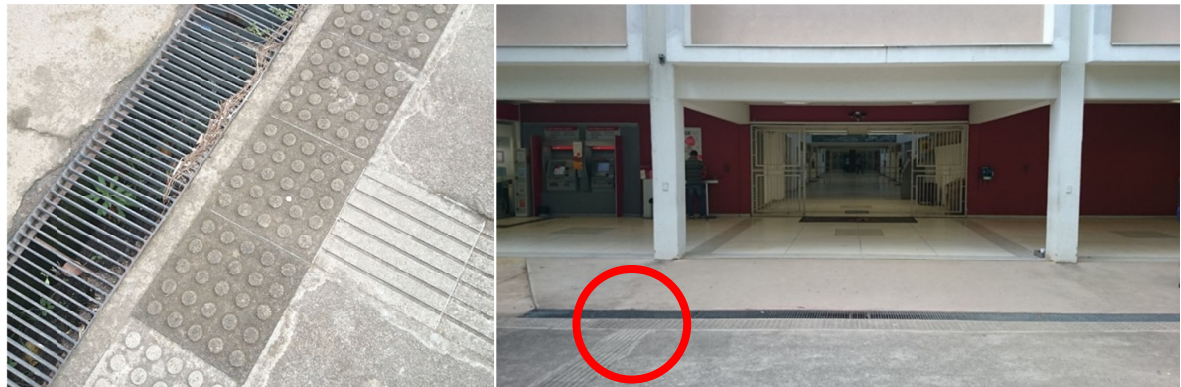
Figura 42 – Vista do acesso principal (B), piso podotátil na mesma cor do piso cimentado e grelha (A).

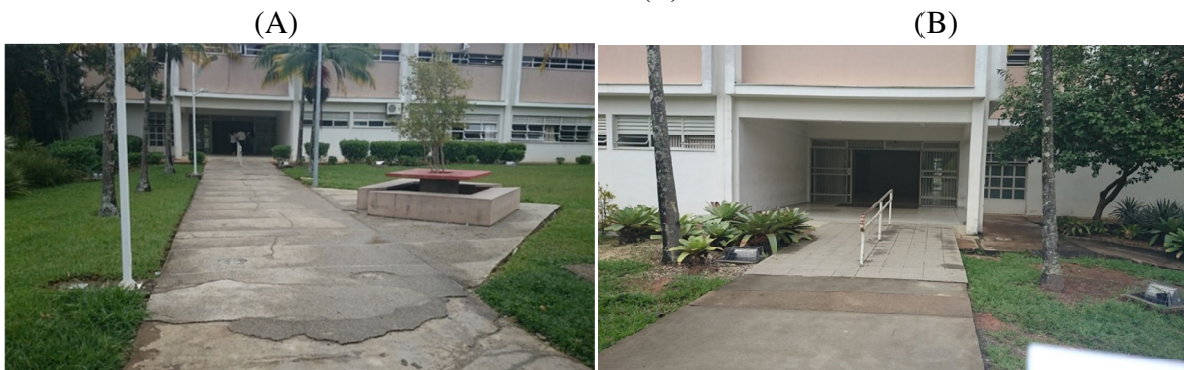
Figura 43 – Vistas dos acessos secundários, próximo ao estacionamento (A) e próximo ao Jardim Sensorial (B).

As entradas podem ser consideradas parcialmente acessíveis, uma vez que a grelha, com um vão de 2cm, antes da entrada principal, não está em sentido transversal ao percurso (Figura 42), e a entrada secundária, próxima aos estacionamentos, está com o piso danificado. Os acessos secundários, nas laterais, são servidos por rampas com corrimão intermediário (Figura 43).

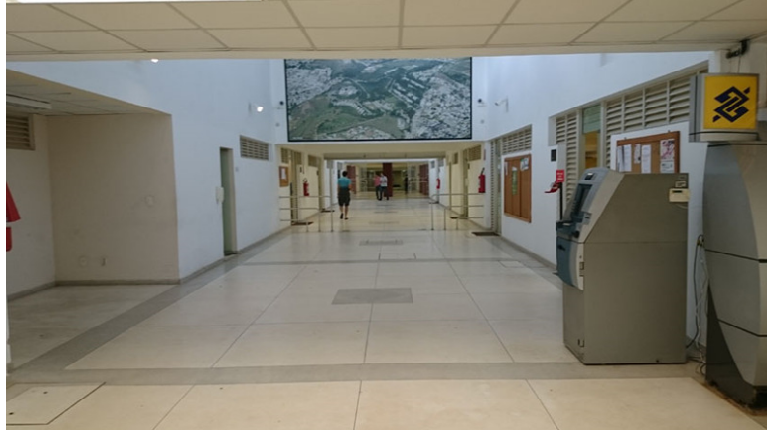
Figura 46 – Circulação principal.

Quanto ao espaço livre de passagem, as circulações principais têm largura bem confortável tanto para trânsito quanto para visualização do entorno imediato. Os corredores das Pró-Reitorias têm 2,00m de largura, e a circulação principal (Figura 46) tem 5,84m de largura útil, com obstáculos pontuais, como um terminal de autoatendimento do Banco do Brasil e guarda-corpos de ferro no meio da circulação (limitando a passagem a 2,86m). Já

dentro das salas, foram identificados locais de trabalho com circulação menor que 80cm, chegando a ser desconfortável até para pessoas sem deficiências.

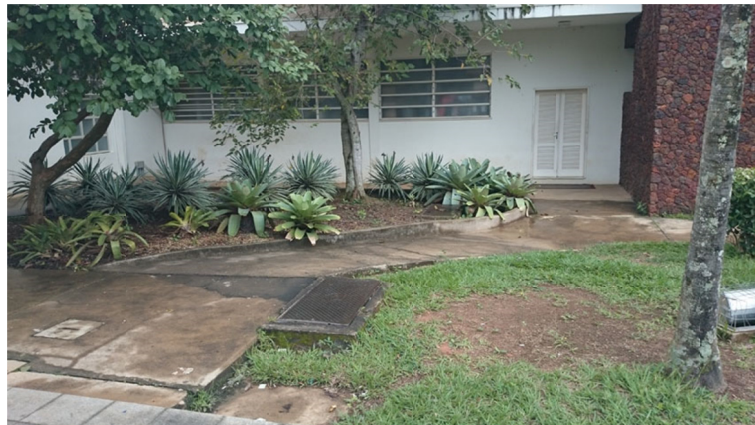
Figura 47 – Acesso externo ao Auditório.

O auditório, localizado na extremidade de um dos corredores laterais, tem entrada acessível somente pelo interior da edificação, uma vez que o acesso pelo exterior, próximo à entrada secundária do Jardim Sensorial, é feito por meio de degrau (Figura 47).

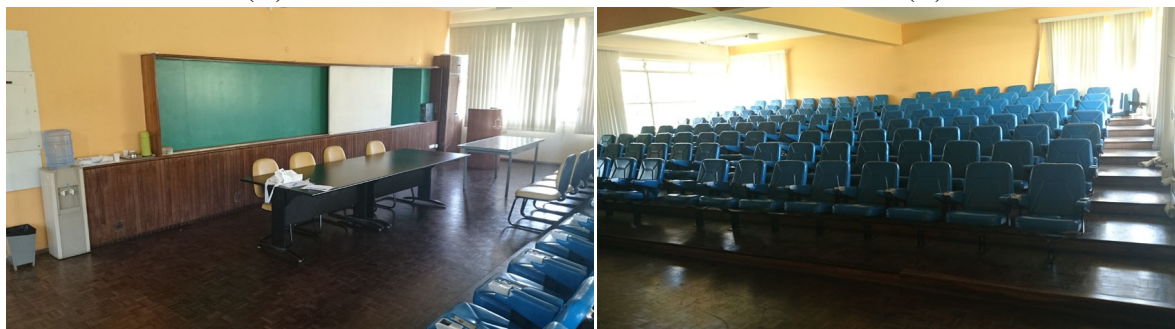
Figura 48 – Áreas do palco (A) e da plateia (B) no Auditório.
(A) (B)

Na avaliação da tabela Superfícies de piso, pode ser citada a falta de faixa tátil em grande parte do percurso, bem como a falta de identificação de elementos suspensos no piso. No auditório não há cor contrastante ou marcação em tinta reflexiva, bem como iluminação de piso nas bordas dos desníveis (Figura 48). A grelha antes da entrada principal não possui sentido transversal ao percurso nem tampouco vão de no máximo 1,5cm.

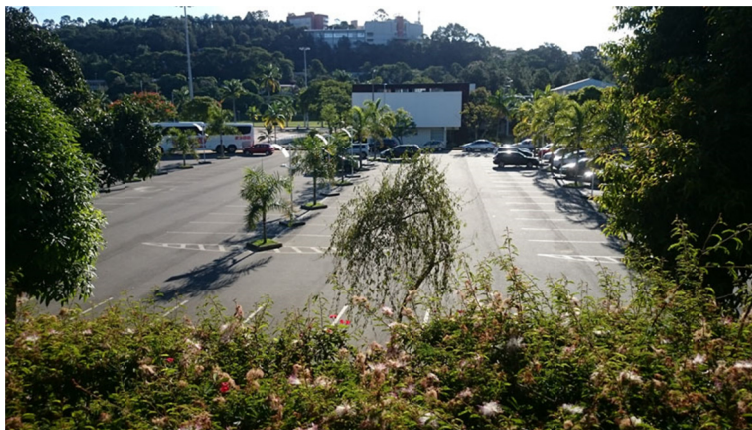
Figura 49 – Vista do estacionamento 3 a partir da calçada do anel viário.

O estacionamento maior, considerado neste estudo como o estacionamento 3, dispõe de 174 vagas, sem reserva para pessoas com deficiência (Figura 49).

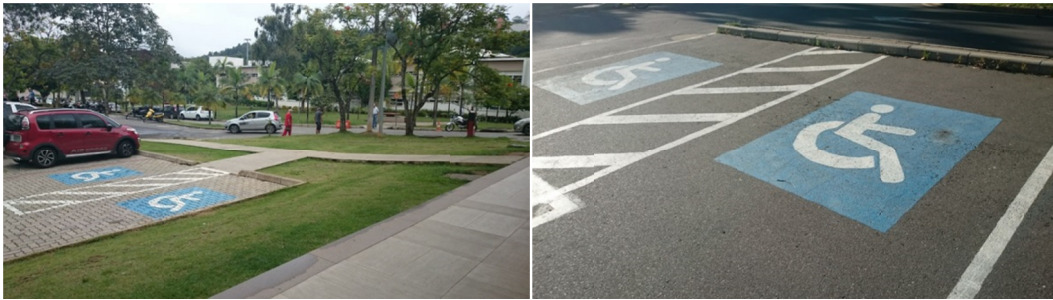
Figura 51 – Vagas reservadas para pessoas com deficiência no estacionamento 1 (A) e 2 (B).

As vagas medem 2,50m de largura, e as vagas reservadas possuem entre elas uma faixa zebraada de 1,20m de largura (Figura 51).

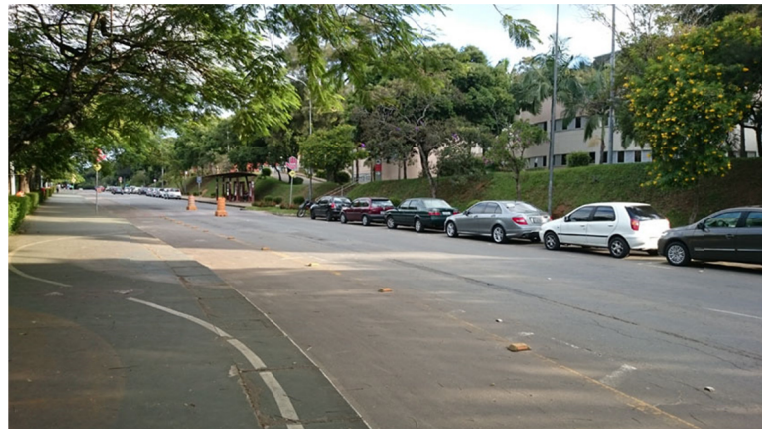
Figura 52 – Vagas dispostas ao longo do anel viário.

Além desses estacionamentos, existem vagas dispostas ao longo do anel viário (Figura 52), do lado oposto ao da calçada que dá acesso à Reitoria. Não existe reserva de vagas para pessoas com deficiência, sendo a área de embarque e desembarque demarcada no asfalto apenas para os ônibus, em frente aos seus respectivos pontos.

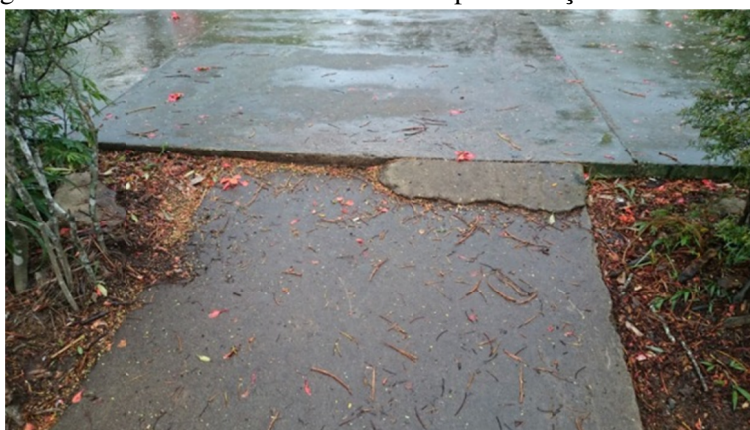
Figura 54 – Desnível de 6cm entre a rampa e a calçada do anel viário.

A rampa apresenta declividades e comprimentos diferentes, sendo mais inclinado próximo à calçada do anel viário, onde também se vê um desnível de 6cm (Figura 54).

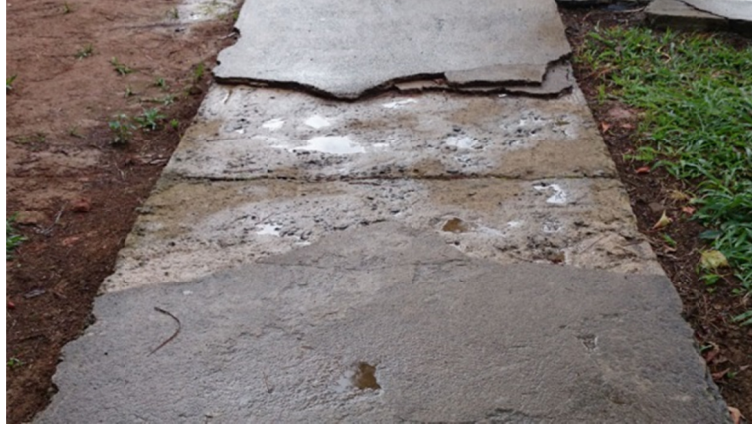
Figura 55 – Piso da rampa danificado próximo ao Jardim Sensorial.

Para facilitar a medição, o percurso foi dividido em duas partes, baseando-se na percepção visual, de forma a aferir separadamente as inclinações da parte mais suave e da parte mais íngreme da rampa. No sentido de subida, sua primeira parte é mais longa e suave,

com 4,4% de inclinação e aproximadamente 20 metros de projeção horizontal, enquanto sua segunda parte tem aproximadamente 13 metros de comprimento e 10,51% de inclinação, superando os índices indicados na tabela avaliada. Além disso, essa rampa não possui patamar intermediário entre as mudanças de declividade e seu piso cimentado encontra-se danificado, gerando risco de causar acidentes (Figura 55).

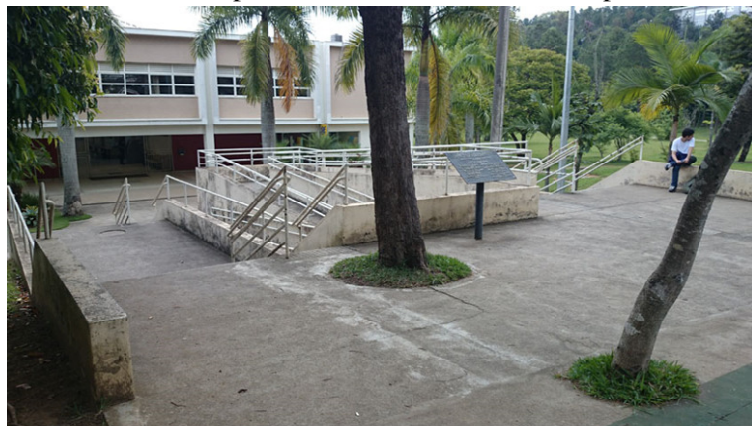
Figura 56 – Escadas e rampa de acesso à Reitoria vistas a partir do anel viário.

O acesso principal entre o passeio do anel viário e a edificação da Reitoria é composto de duas escadas e uma rampa (Figura 56). A rampa compõe-se dos seguintes elementos: três lances retos de inclinação 8,75%, 7% e 8,75%; patamares com 1,50m de largura; lances com largura variando entre 1,43m e 1,50m e comprimento entre 8,47m e 8,68m; guarda-corpo parte maciço (aproximadamente 0,50m), parte vazado; corrimão instalado a duas alturas (70cm e 90cm), com diâmetro de 3,8cm, não é prolongado além do final da rampa.

Foi instalado piso podotátil de alerta apenas no início e no final da rampa, sendo que, nas escadas, ele é encontrado no início e no final dos lances, mas apenas nos trechos mais estreitos, próximos ao corrimão intermediário. As escadas têm lances retos, sem bocel, sem contraste de cor no piso e com correta relação piso/espelho, conforme a Fórmula de Blondel. Ao contrário da rampa, apesar de ter o mesmo diâmetro, o corrimão da escada está instalado em apenas uma altura (aproximadamente 95cm). Tanto para a rampa quanto para as escadas, o guarda-corpo consiste em uma parte inferior de alvenaria e a metade superior vazada.

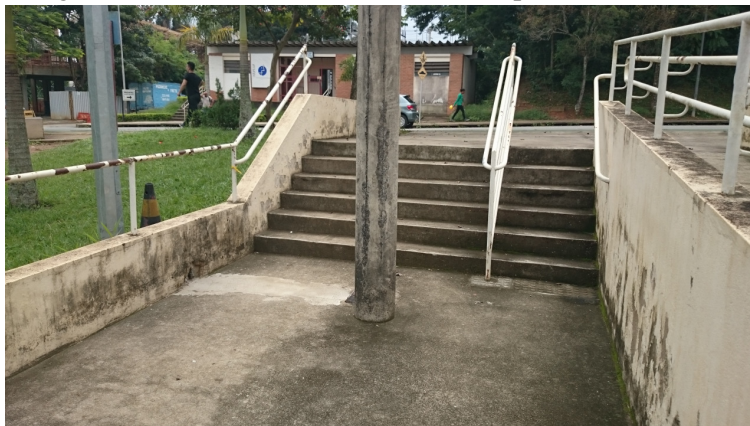
Figura 57 – Poste localizado no meio do patamar da escada.

Apesar de terem boa largura útil, corrimão intermediário dividindo uma área maior de aproximadamente 3,10m e uma menor de 0,70m, as escadas apresentam alguns obstáculos que comprometem a qualidade do percurso, como um poste de iluminação no meio do patamar de uma das escadas (Figura 57).

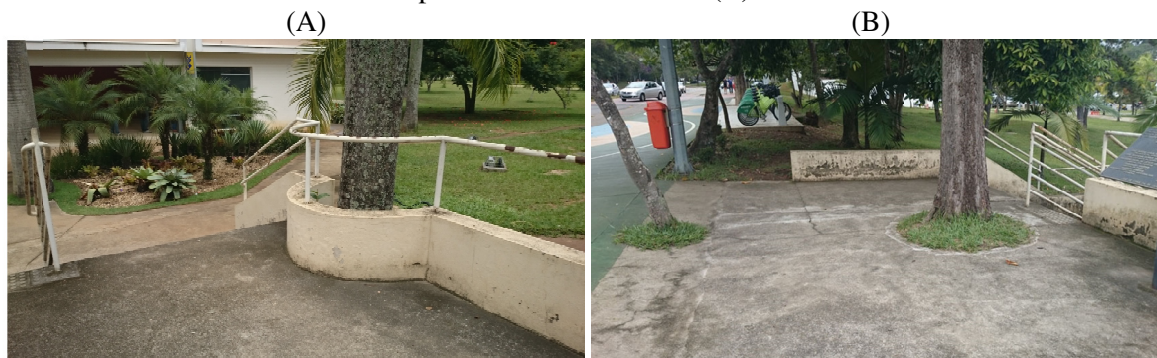
Figura 58 – Árvore comprometendo a largura do patamar da escada (A), e outra obstruindo acesso a parte do lance da escada (B).

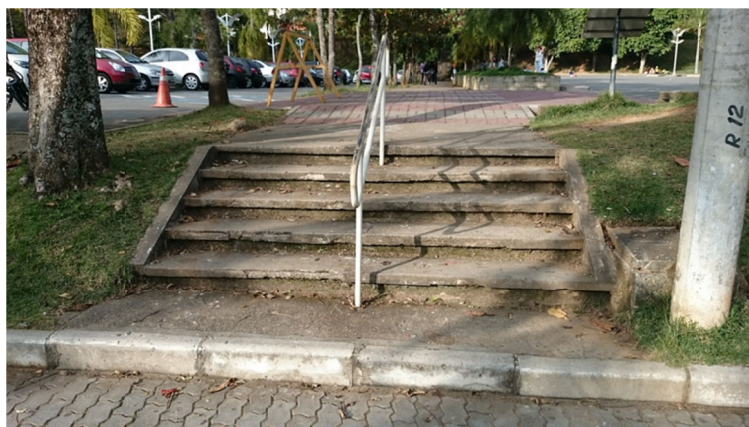
Figura 59 – Escada entre os estacionamentos 2 e 3 e a via de veículos.

Próxima aos estacionamentos está uma escada pequena, de 2,78m de largura e apenas 5 degraus, que faz a ligação entre os estacionamentos 2 e 3 e a via de veículos. Seus degraus, com bocel de 5cm, não atendem à Fórmula de Blondel: dimensão de piso de 31cm e espelho de 15cm, variando apenas do primeiro degrau, com 33cm e 18cm, respectivamente. Tem um corrimão em duas alturas (62cm e 89cm), com diâmetro de 3,7cm e projeções de 29cm e 26cm nas extremidades (Figura 59).

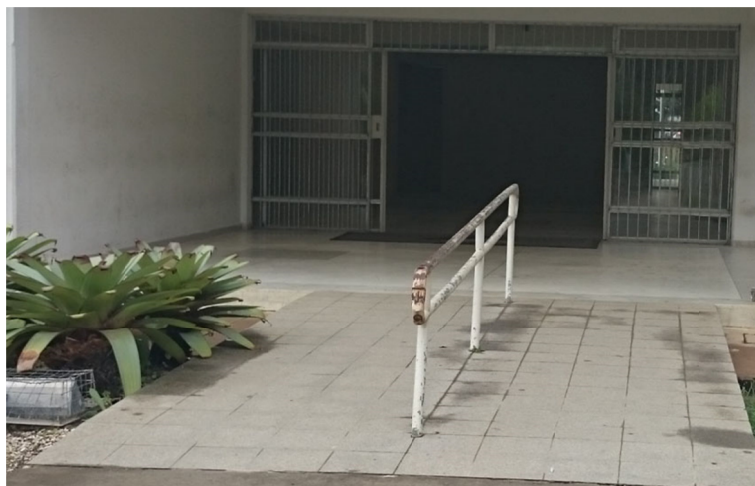
Figura 61 – Rampa de acesso à entrada secundária próxima ao Jardim Sensorial.

As entradas secundárias são servidas por rampas. A entrada voltada para o Jardim Sensorial (Figura 61) caracteriza-se pelos seguintes elementos: uma rampa com 5% de inclinação, largura de 3,03m e comprimento de 5,20m; sem patamares nem guarda-corpos com corrimão nas laterais; corrimão intermediário instalado em duas alturas (63cm e 85cm), de 5cm de diâmetro e projeção de 21cm antes do término da rampa.

Enquanto a rampa externa e com declividades diferentes, próxima à Faculdade de Letras, teve acessos-grau 0 e 1 mais presentes, nas outras os acessos-grau que se destacaram foram os 4 e 5: a próxima à entrada principal foi acesso-grau 4, e a entrada secundária, próxima ao Jardim Sensorial, acesso-grau 5 (Gráfico 9).

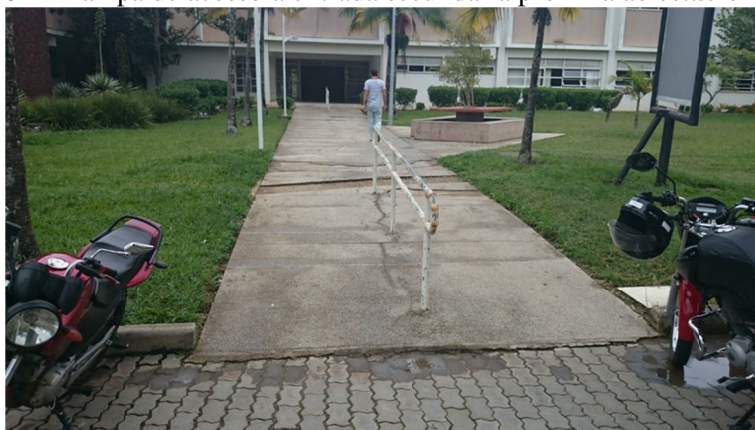
Figura 62 – Rampa de acesso à entrada secundária próxima ao estacionamento.

A entrada secundária voltada para o estacionamento apresenta as seguintes características: também tem uma rampa abarcando desde a edificação até a via de veículos, num total de 28,66m, com trechos de inclinações diferentes – as duas extremidades com cerca de 4m e inclinação de 6% e 5%, respectivamente, e o trecho intermediário com cerca de 3%; 3,04m de largura, sem guarda-corpo nem corrimão nas laterais; corrimão intermediário em duas alturas (aproximadamente 65cm e 88cm), nos trechos de maior inclinação, com diâmetro de 4,6cm e projeção de 23cm, no final do corrimão (Figura 62).

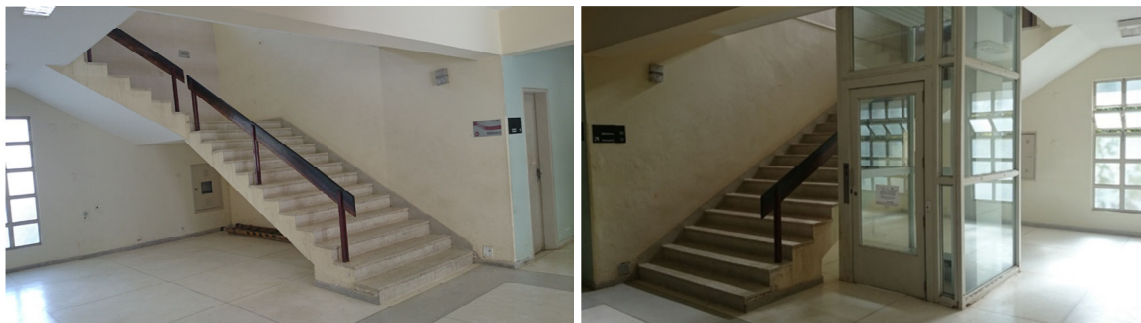
Figura 63 – Escadas de acesso à biblioteca central, no segundo pavimento.

No interior da edificação, os principais acessos ao segundo pavimento se dão no hall de exposições temporárias, onde existem duas escadas e uma plataforma de percurso vertical. Em formato em L, as duas escadas principais (Figura 63), cujos degraus não

apresentam contraste de cor, têm patamar nas mesmas dimensões dos lances, têm bocel e seguem a Fórmula de Blondel.

As escadas, com largura de 1,87m e patamar nas mesmas dimensões, não têm corrimão na lateral da parede nem guarda corpo na outra extremidade. Não atendendo à NBR 9050/04 da ABNT, dispõem apenas de um corrimão com formato retangular e dimensão estreita para empunhadura (2,5cm), com altura única de 76cm, terminando antes do final da escada. Com bocel, mas sem contraste de cor nos pisos, os degraus apresentam a relação piso/espelho, conforme a Fórmula de Blondel.

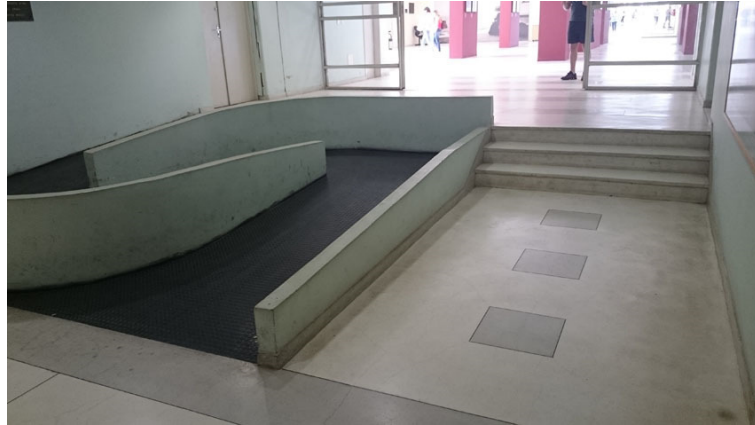
Figura 64 – Escada e rampa de acesso aos corredores das Pró-Reitorias.

Para vencer o desnível de acesso aos corredores das Pró-Reitorias, ladeada por uma rampa de três lances e patamar parcialmente curvo, há uma pequena escada de três degraus. Esses degraus, com largura de 1,97m, têm bocel, mas não apresentam a relação piso/espelho conforme a Fórmula de Blondel (possuem espelho medindo 15cm e piso com 29,5cm), nem contraste de cor nos pisos (Figura 64).

A rampa tem três lances com declividades de 6,2%, 7,8% e 8,1%, largura média de 1,18m e patamares medindo 1,16m e 1,21m de raio. Apesar de ela ter uma pequena mureta de 34cm, a mesma não serve como guarda-corpo. Tanto a rampa quanto a escada não têm corrimão nem piso podotátil de alerta no início e no final (Figura 64).

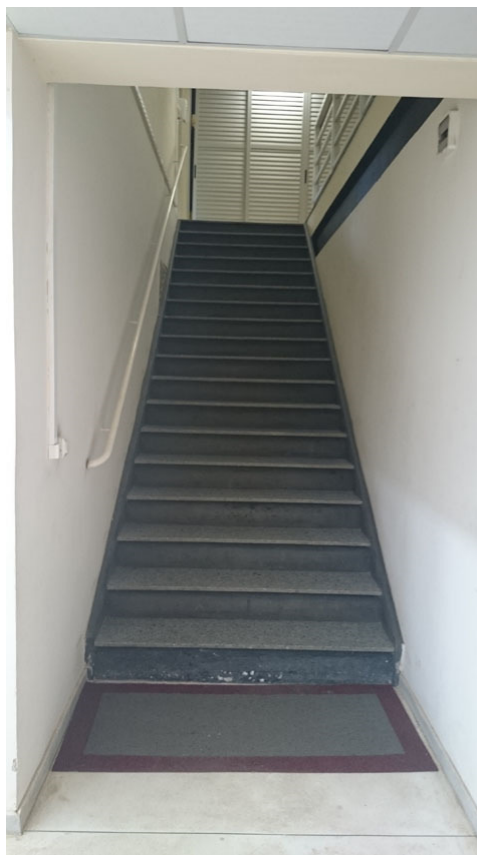
Figura 65 – Escada de acesso ao setor de cadastro, da Pro-RH, no segundo pavimento.

Único acesso a parte do segundo pavimento e situada próxima à entrada principal, a última escada analisada (Figura 65) compõe-se de um lance único, reto, com 1,54m de largura, corrimão com 4cm de diâmetro, a 94cm de altura e em apenas um dos lados, tem bocel e degraus sem contraste de cor, que não obedecem à Fórmula de Blondel.

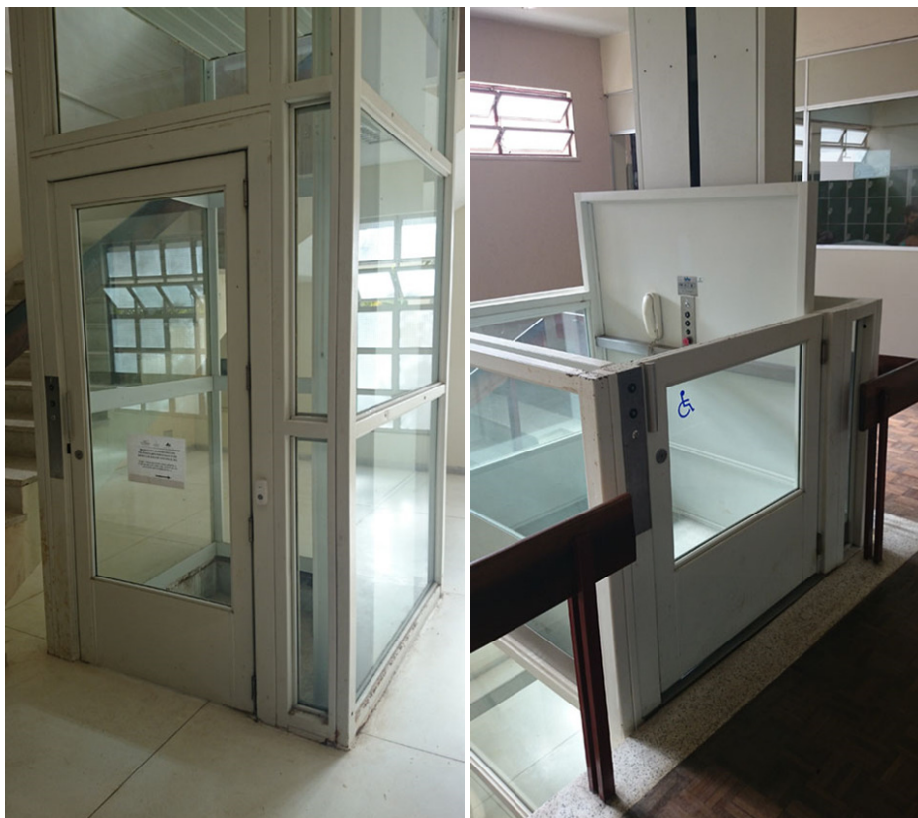
Figura 67 – Plataforma de percurso vertical no pavimento térreo (A) e no segundo pavimento (B).

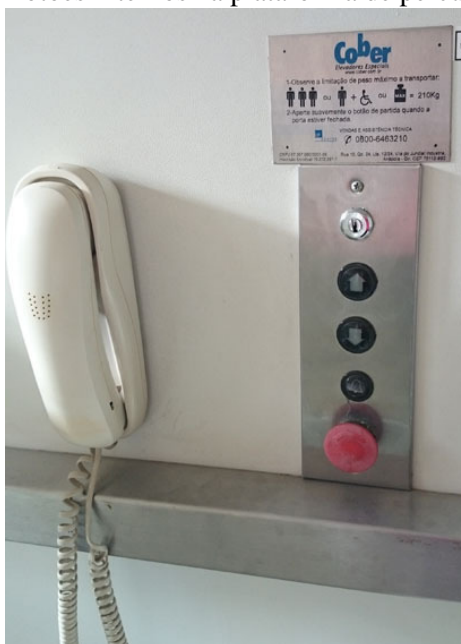
Figura 68 – Botões internos na plataforma de percurso vertical.

Seus botões internos estão entre 85 e 92cm de altura, a campainha no térreo a 90cm do piso e o botão de chamada a 1,26m de altura, no térreo, e a 1,05m de altura, no segundo pavimento. Os botões estão localizados em frente ao usuário, quando fora da plataforma, e ao lado do mesmo, em seu interior, onde situam-se em um plano vertical, sem área livre abaixo do painel de controle. Apesar de iluminados, os botões do controle são desprovidos de impressão em braille ou teclados numéricos (Figura 68).

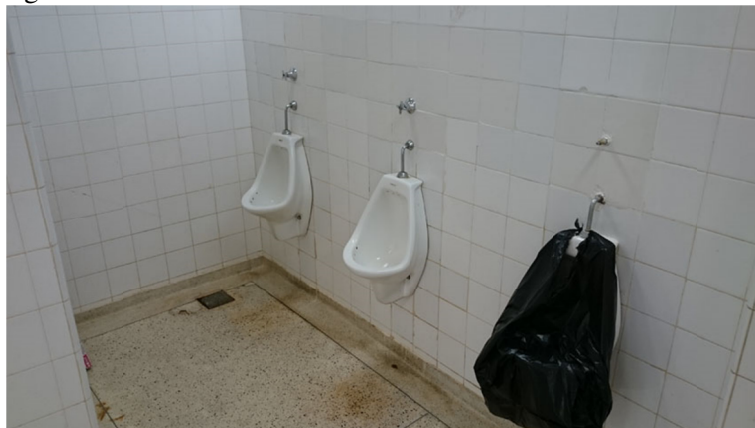
Figura 69 – Vista dos mictórios do sanitário masculino do térreo.

Situados no pavimento térreo (hall de exposições temporárias) e no segundo pavimento (hall da Biblioteca), os sanitários que atendem aos alunos têm praticamente as mesmas características: os femininos são distribuídos em 4 cabines, sendo que, no térreo, uma delas é utilizada como depósito de material de limpeza; os masculinos são distribuídos em três cabines e três mictórios cada um; em ambos os pavimentos, uma das cabines estava sendo utilizada como depósito de material de limpeza (Figura 69).

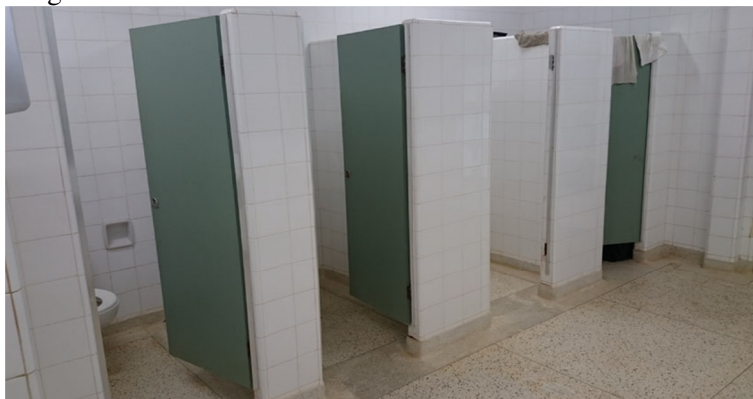
Figura 70 – Vista das cabines do sanitário feminino do térreo.

As cabines dos sanitários são de tamanho inferior ao indicado nas tabelas avaliadas, além de não terem barras de apoio: variam entre 1,32m x 1,07m, no masculino do térreo, e 1,32m x 0,97m, no feminino do segundo pavimento. A largura das portas de entrada dos sanitários é 70cm, e a das cabines é entre 60cm, no sanitário feminino do térreo, e 54cm, no feminino do segundo pavimento (no sanitário feminino do térreo, uma das cabines estava sem porta). Enquanto as portas dos sanitários dispõem de maçanetas do tipo alavanca, as das cabines têm trinco, exigindo destreza com os dedos para serem utilizadas (Figura 70).

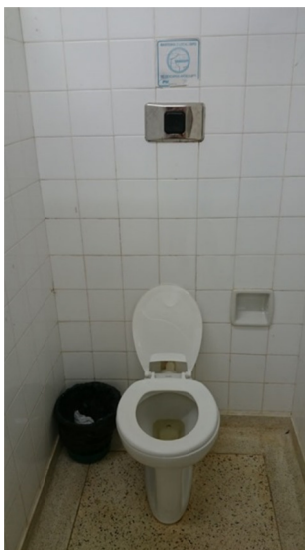
Figura 71 – Vista do interior da cabine do sanitário feminino de alunos do pavimento térreo.

As descargas foram instaladas nas paredes entre 1,30m e 1,36m de altura do piso, as saboneteiras entre 1,25m e 1,31m, e as papeladeiras entre 1,37m e 1,60m. Os vasos sanitários não são elevados, estando todos a uma altura média de 40cm (Figura 71) e os mictórios instalados a 60cm de altura do piso.

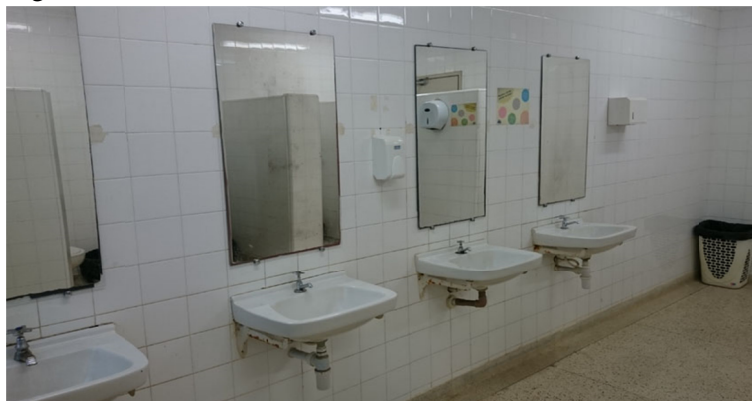
Figura 72 – Vista dos lavatórios do sanitário feminino do térreo.

Os lavatórios suspensos situam-se entre 80cm e 85cm de altura do piso, com área livre de 43cm, além de torneira em cruzeta. Nos sanitários onde há espelhos instalados, estes distam do piso entre 80cm e 1,25m, tendo sido todos instalados sem inclinação e com dimensões entre 40cm x 60cm e 50cm x 90cm (Figura 72).

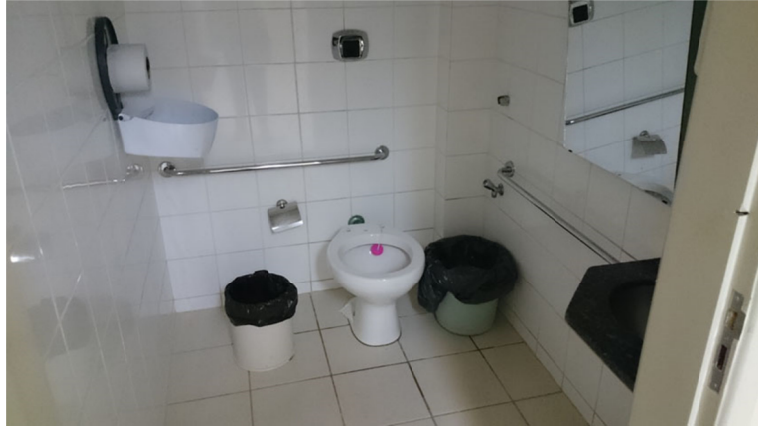
Figura 73 – Interior do sanitário unissex para pessoa com deficiência.

Também no térreo está o único sanitário para pessoa com deficiência. Com dimensões de 1,40m x 1,80m, o sanitário dispõe de barras de apoio de 90cm de comprimento e 2cm de diâmetro, a 76cm do piso nas paredes lateral e de fundos, com afastamento de 35cm e 43cm, respectivamente (Figura 73).

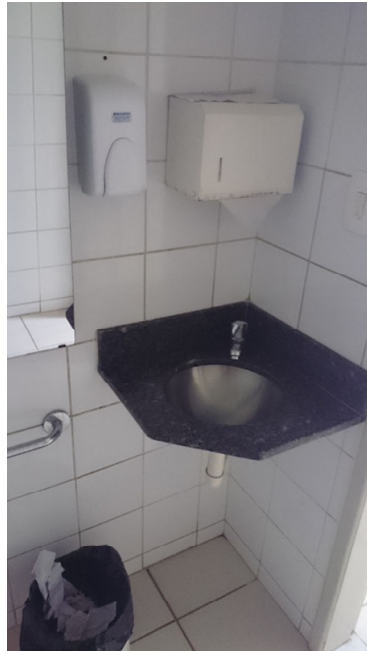
Figura 74 – Interior do sanitário unissex para pessoa com deficiência.

Outros elementos do sanitário para pessoa com deficiência: o vaso sanitário não é elevado, estando a 39cm do piso; uma papeleira vazia instalada a 40cm de altura do piso e outra a 1,04m; torneira baixa, descarga instalada a 1,08m de altura; espelho de 50cm x 90cm inclinado e a 89cm do piso; bancada com lavatório de canto a 80cm de altura, papeleira e saboneteira a 1,22m do piso (Figura 74).

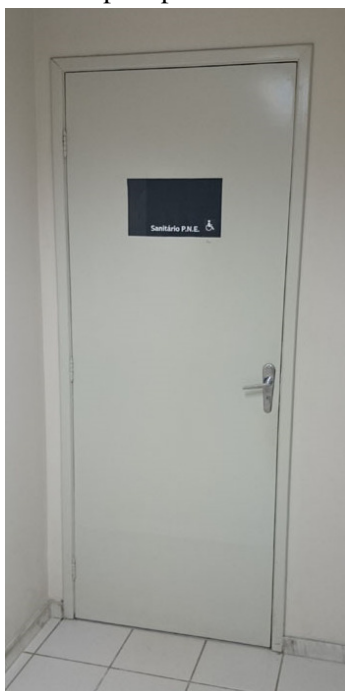
Figura 75 – Porta do sanitário unissex para pessoa com deficiência sem a chapa de proteção.

A porta tem largura útil de 80cm e maçaneta de alavanca, mas não dispõe de chapa de proteção em sua parte inferior (Figura 75).

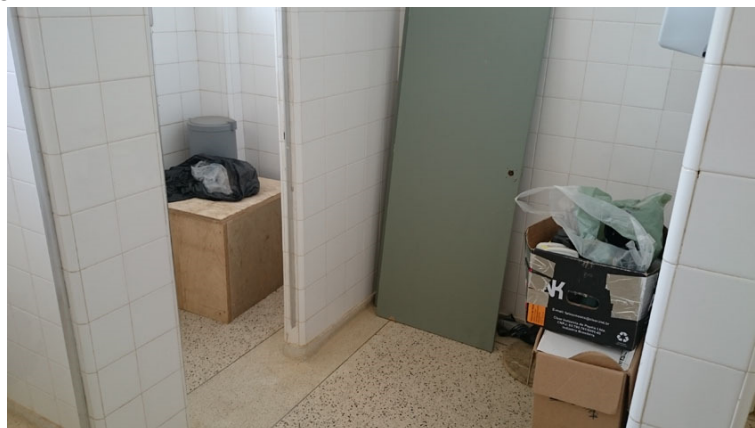
Figura 76 – Sanitário desativado no corredor direito das Pró-Reitorias.

No corredor das Pró-Reitorias, localizado à direita de quem entra pelo acesso principal, existe um par de sanitários (um masculino e um feminino) ao lado do Auditório. Além desses, no corredor existe um outro par de sanitários, que encontra-se desativado e funciona como depósito (Figura 76).

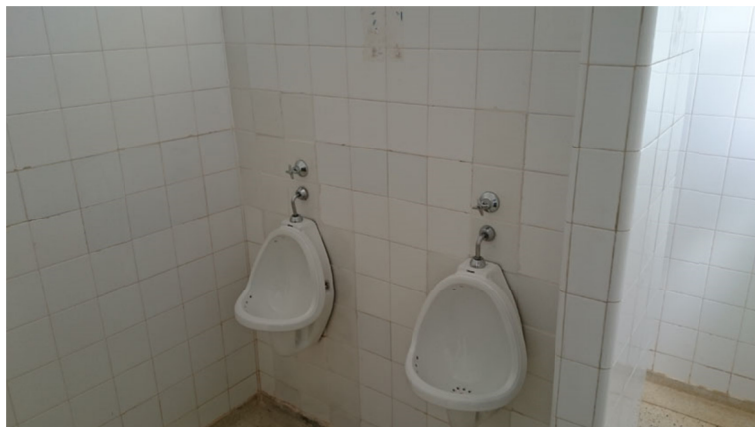
Figura 77 – Mictórios do sanitário masculino próximo ao auditório.

Os sanitários próximos ao Auditório têm duas cabines cada um, com as mesmas características dos sanitários de alunos já descritos acima. Além das duas cabines, há também, no sanitário masculino, dois mictórios, cuja abertura está a 67cm de altura (Figura 77).

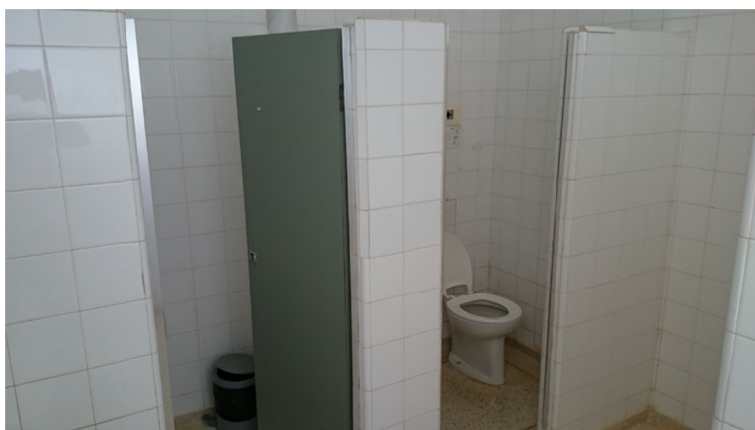
Figura 78 – Cabines do sanitário masculino próximo ao auditório.

As cabines têm 1,35m x 1,00m, com porta de 60cm; o assento do vaso está a 41cm, sem barras de apoio nem ducha (Figura 78).

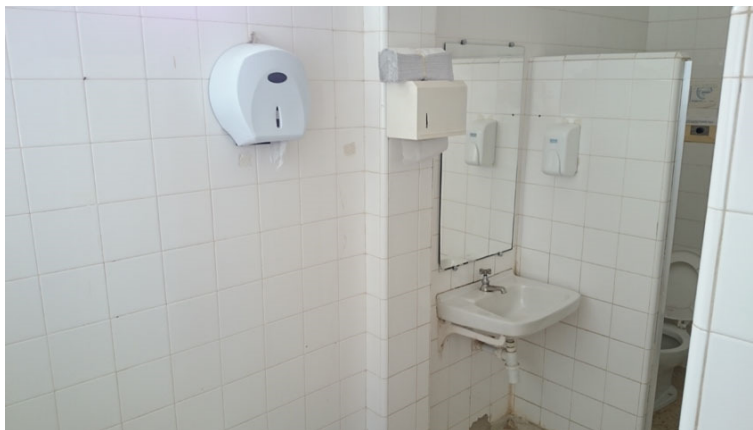
Figura 79 – Lavatório e acessórios do sanitário masculino próximo ao auditório.

Dentro das cabines, a papelreira está a 56cm do piso no feminino e a 46cm no masculino. A descarga no sanitário feminino está a 1,38m de altura, enquanto, no masculino, a descarga do vaso está a 1,35m e a do mictório a 1,15m. O lavatório é suspenso a 80cm do piso, com papelreira a 1,52m, saboneteira a 1,31m e espelho de 50cm x 90cm a 92cm, sendo estas as mesmas medidas no sanitário masculino. O acesso ao sanitário é de apenas 70cm

(feminino) e 68cm (masculino) de largura útil na porta, além de 2 cm de desnível na soleira (Figura 79).

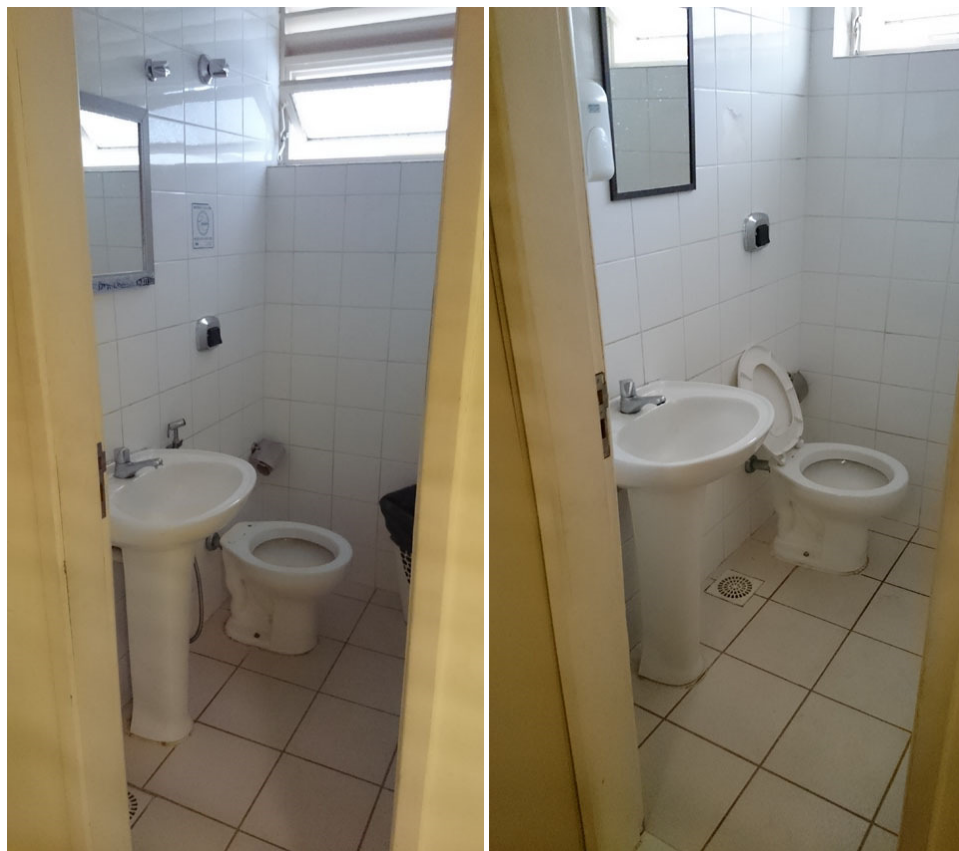
Figura 80 – Interiores dos sanitários feminino (A) e masculino (B), no segundo pavimento.
(A) (B)

Na área do segundo pavimento que não é servida pela plataforma de percurso vertical existem dois sanitários pequenos, um masculino e um feminino, medindo 1,15m x 1,63m cada, sem divisão em cabine, servindo apenas uma pessoa por vez; com porta de 60cm de largura e soleira com 2cm de desnível, cujas maçanetas são do tipo alavanca.

Não foram instaladas barras de apoio nem pedestal sob o vaso sanitário. Apesar de dispor de uma ducha higiênica (apenas no feminino) e de uma papeleira à altura de 53cm, as outras duas papeleiras estão à altura superior a 1,41m e a saboneteira está a 1,37m. O interruptor e a descarga estão à altura de 1,20m e 1,10m, respectivamente. O lavatório de coluna não permite a aproximação de pessoas em cadeira de rodas (segundo a NBR 9050/04), e o espelho pequeno (37x47cm com moldura) instalado a 1,34m impossibilita o uso por pessoas em cadeira de rodas ou com baixa estatura (segundo a NBR 9050/04) (Figura 80).

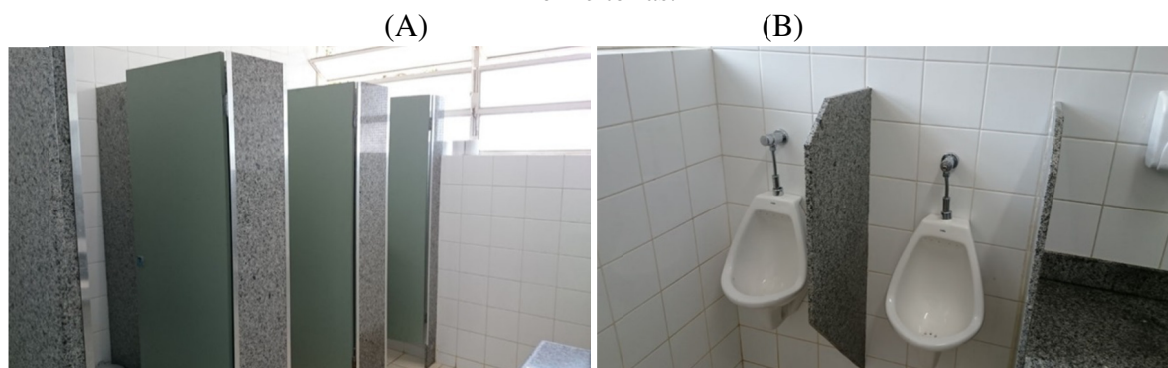
Figura 81 – Vista das cabines (A) e mictórios (B) do sanitário masculino, no corredor esquerdo das Pró-Reitorias.

Os dois outros pares de sanitários de funcionários remanescentes estão com acabamentos mais novos: o feminino do corredor esquerdo, na área das Pró-Reitorias, tem 3 cabines de 1,21m x 0,88m, com porta de 55cm de largura; já o masculino tem 3 cabines, com profundidade de 1,20m e largura variando entre 85cm e 97cm, com portas de 60cm de largura e maçaneta do tipo livre/ocupado. Além das cabines, o sanitário masculino tem também dois mictórios, com altura de 67cm (Figura 81).

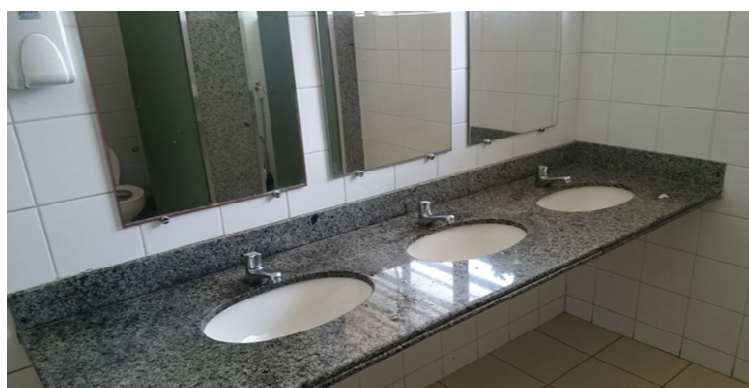
Figura 82 – Vista da bancada com as pias do sanitário feminino no corredor esquerdo das Pró-Reitorias.

Dentro de cada cabine, sem ducha higiênica ou barras de apoio, está instalada uma papeleira a 40cm, mesmo nível do vaso sanitário. A descarga está a 1,10m do piso, no sanitário feminino, enquanto, no masculino, a descarga do vaso está a 95cm, e a do mictório, a 1,20m.

As bancada de ambos os sanitários estão instaladas numa altura de 80cm do piso, com 3 pias, cada uma com seu respectivo espelho, de dimensões 50cm x 90cm a 1m de altura do piso. Os acessórios instalados em ambos os sanitários são a papeleira, a 1,50m, e a saboneteira, a 1,39m, no feminino, e a 1,45m, no masculino. A porta de acesso ao sanitário é de 70cm, com maçaneta de alavanca (Figura 82).

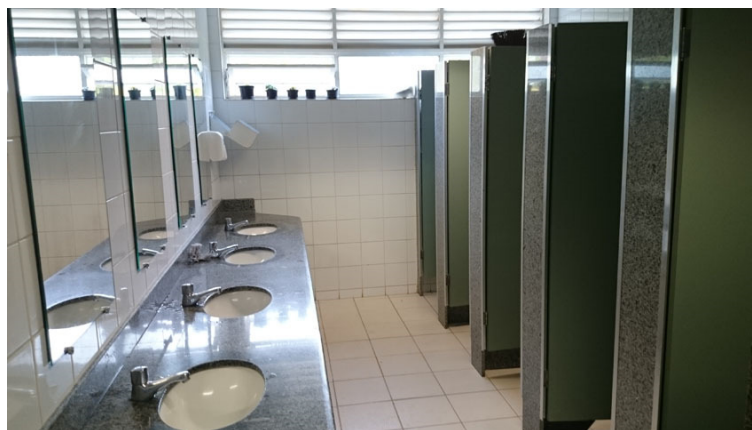
Figura 83 – Vista do sanitário feminino de funcionários próximo ao de pessoas com deficiência.

Já o sanitário feminino de funcionários, próximo ao sanitário para pessoas com deficiência, tem 5 cabines – sendo uma utilizada como depósito de material de limpeza, enquanto o masculino de funcionários tem 2 cabines e 3 mictórios (Figura 83). Nenhuma

cabine desses sanitários tem dimensões acessíveis ou barras de apoio, além de exigir controle nos dedos para utilizar o trinco das portas.
