UNIVERSIDADE FEDERAL DE JUIZ DE FORA
FACULDADE DE ENGENHARIA
MESTRADO EM AMBIENTE CONSTRUÍDO

A Graduação da Acessibilidade: o caso do prédio da Reitoria da UFJF e seu entorno

Dissertação apresentada ao Programa de Pós-graduação em Ambiente Construído, da Universidade Federal de Juiz de Fora como requisito parcial a obtenção do grau de Mestre em Ambiente Construído.

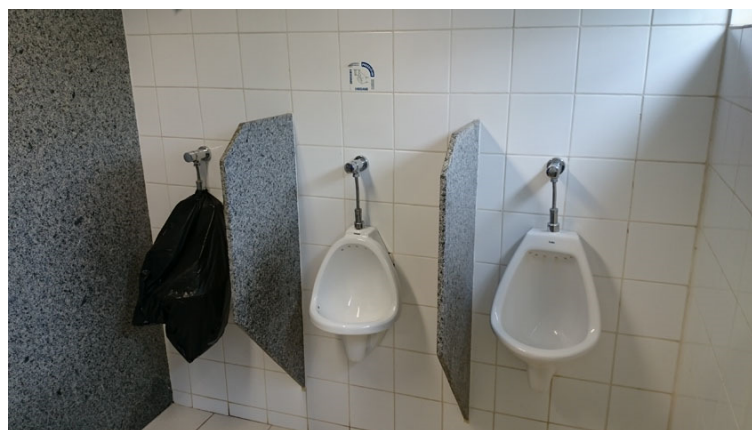
Figura 84 – Mictórios do sanitário masculino de funcionários próximo ao de pessoas com deficiência.

Os mictórios estão a 70cm de altura, divididos em espaços de 70cm de largura. A altura da descarga varia entre 0,98m (no masculino) e 1,07m (no feminino), e as papeleiras das cabines estão entre 33cm (masculino) e 45cm (feminino) do piso (Figura 84).

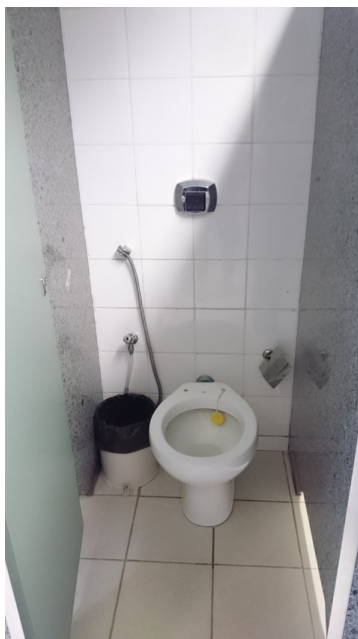
Figura 85 – Interior da cabine do sanitário feminino de funcionários.

As cabines variam entre 1,20m x 0,76m (no sanitário feminino) e 1,20m x 0,94m (no sanitário masculino). Os vasos sanitários não dispõem de pedestal; apenas o sanitário feminino próximo ao sanitário de pessoas com deficiência disponibiliza ducha nas cabines (com altura de 0,90m) (Figura 85).

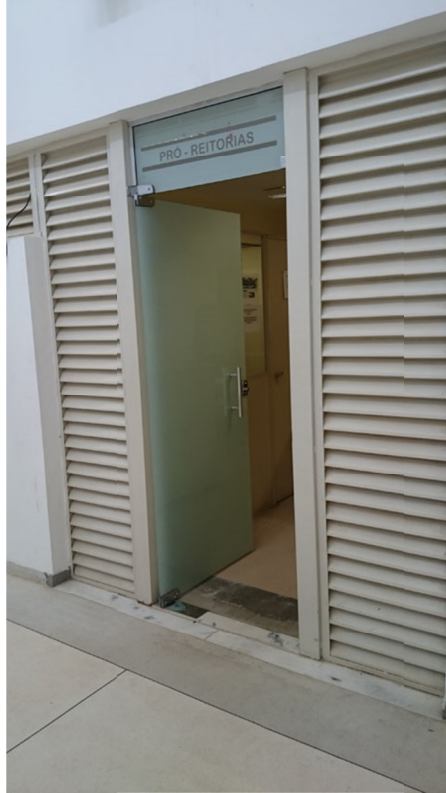
Figura 86 – Porta de acesso às Pró-Reitorias na circulação principal.

As janelas são do tipo basculante, cujo acionamento por puxadores unidirecionais está acima do peitoril de 0,98m. As portas são do tipo de abertura com giro, algumas com maçaneta de alavanca, e outras, puxadores. Apesar de várias portas terem largura útil mínima de 80cm (incluindo as portas de acesso às Pró-Reitorias, como na figura 86) e amplo espaço

de aproximação, foram identificados alguns casos em que a largura era de 70cm e sem distância de acesso à mesma.

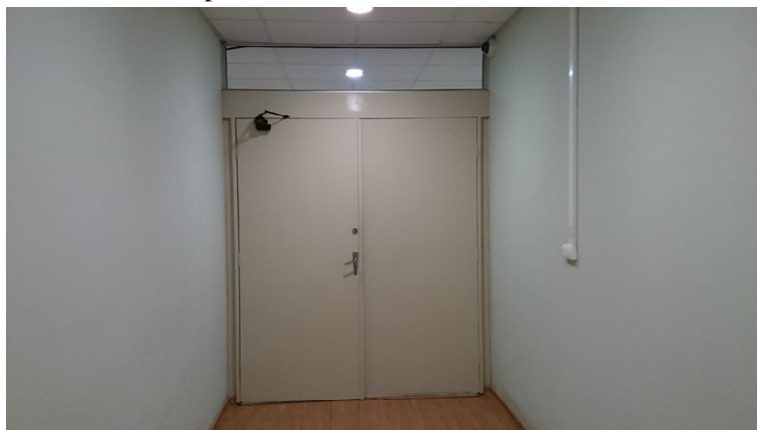
Figura 87 – Porta dupla de acesso ao corredor direito das Pró-Reitorias.

As portas de acesso aos corredores das Pró-Reitorias são de folhas duplas, sendo cada folha de 90cm (Figura 87).

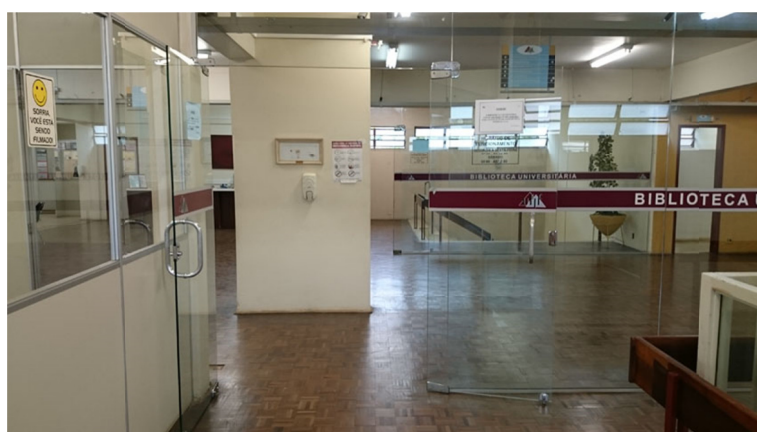
Figura 88 – Porta de vidro de acesso à Biblioteca Central.

No segundo pavimento, o acesso à biblioteca é por portas de vidro com duas folhas, com largura útil de 1,45m (Figura 88).

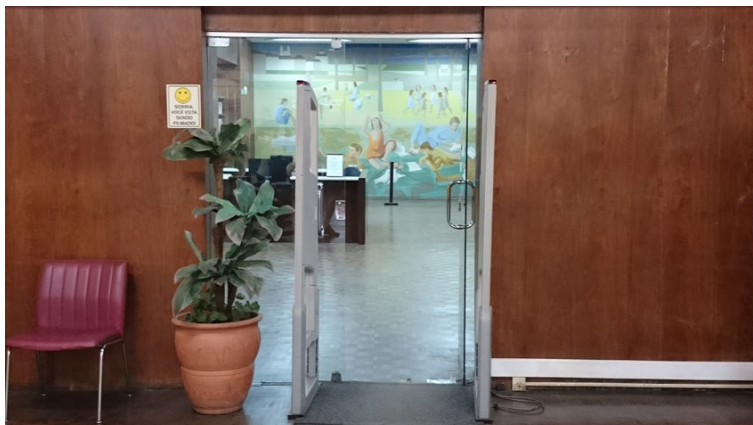
Figura 89 – Porta de vidro de acesso à área de obras controladas da Biblioteca Central.

Já o acesso à área da biblioteca com obras de circulação controlada é através de porta de vidro com duas folhas, mas apenas uma delas é mantida aberta, para controle de entrada e saída, resultando em uma largura útil de 75cm (Figura 89).

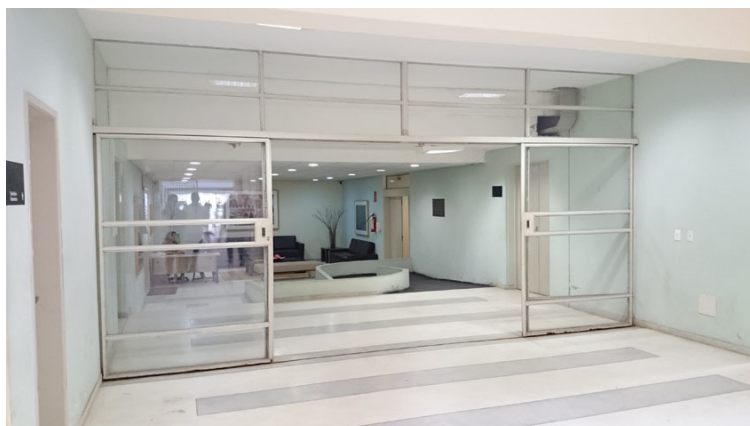
Figura 91 – Porta de correr entre a recepção dos corredores das Pró-Reitorias e o Hall de exposições temporárias no térreo.

Diferente das outras portas de correr do pavimento térreo, a porta que interliga o Hall de exposições temporárias à recepção dos corredores das Pró-Reitorias possui vidro como fechamento (Figura 91).

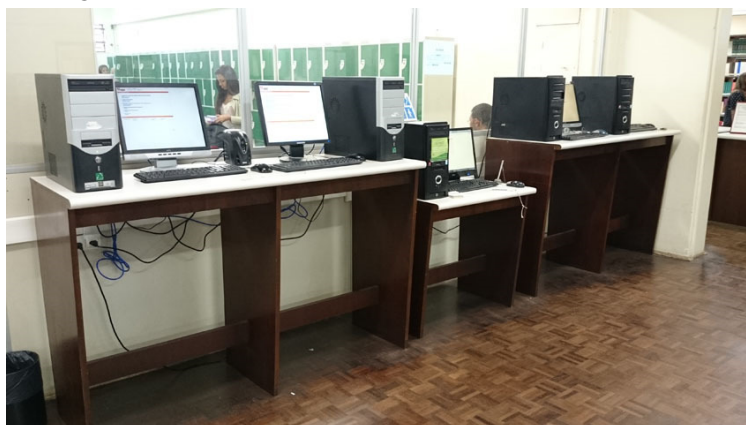
Figura 92 – Terminais de consulta da Biblioteca Central.

Dentro da biblioteca: mesas de apoio com altura de 75cm e uma média de 77cm de circulações entre as estantes; terminais de consulta comuns com altura de 1,05m, e o acessível com altura de 0,80m (Figura 92).

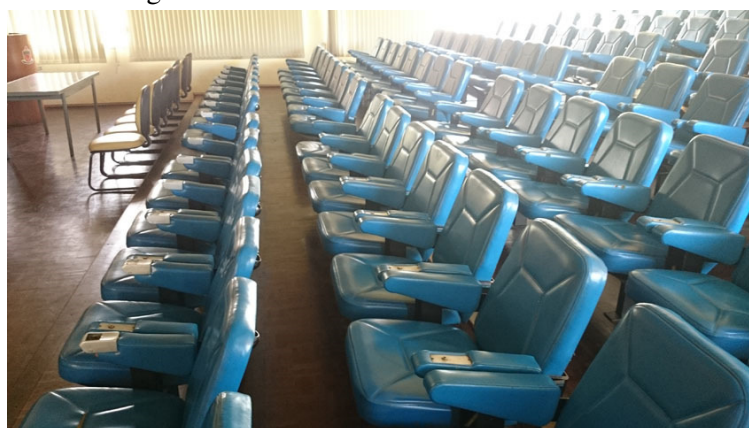
Figura 94 – Interior do Auditório da Reitoria.

O auditório da edificação da Reitoria disponibiliza 128 lugares, sem reserva de local para pessoa com deficiência. Os assentos são padronizados em apenas um tamanho, sem possibilidade de ajustes nas distâncias entre assentos e entre as fileiras. Apesar de não haver demarcação no piso, há espaço livre antes da primeira fila de forma a receber pessoas em cadeiras de rodas, sem, no entanto, permitir-lhes escolher outros lugares (Figura 94).

A falta de assentos reservados para pessoas com deficiência, bem como distância ajustável entre as poltronas fez com que o Auditório tivesse um resultado péssimo na avaliação da tabela, tendo alcançado 67% no acesso-grau 0, e 33% no acesso-grau 1 (Gráfico 24).

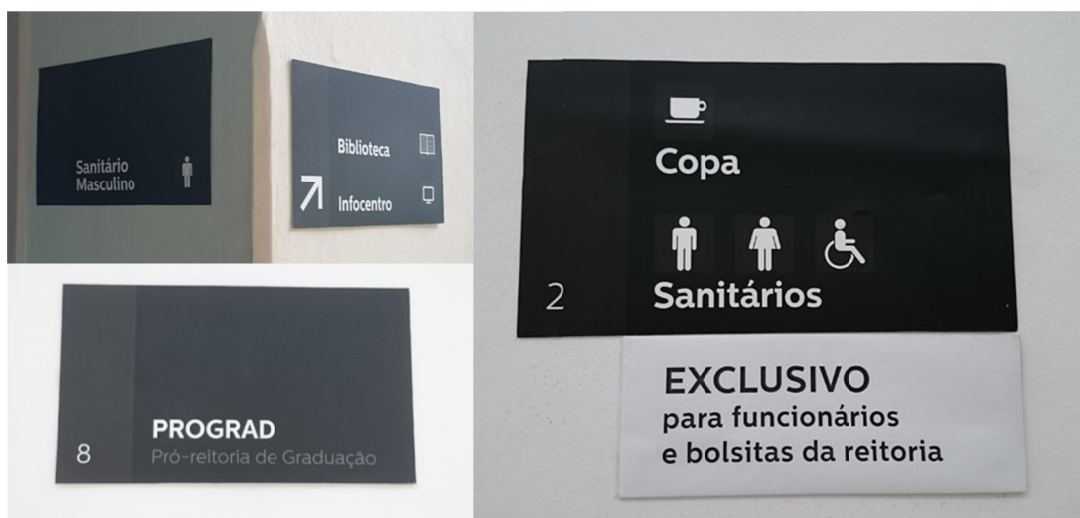
Figura 95 – Placas com pictogramas, seta e numeração.

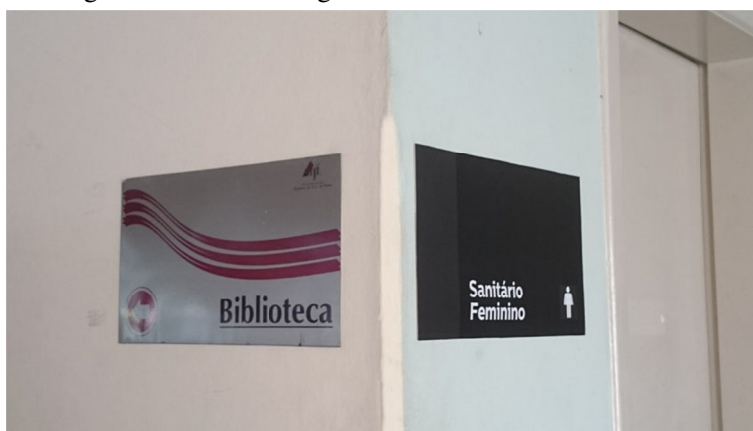
Figura 96 – Placa antiga, indicando acesso à biblioteca.

Apesar disso, ainda é possível encontrar a padronização antiga, com fundo em aço e letras pretas (Figura 96).

Não há sinalização em Braille e alto-relevo nos corrimãos nem nas placas indicativas dos ambientes, da mesma forma que inexistem mapas de localização e painéis de informação com relevo e Braille.

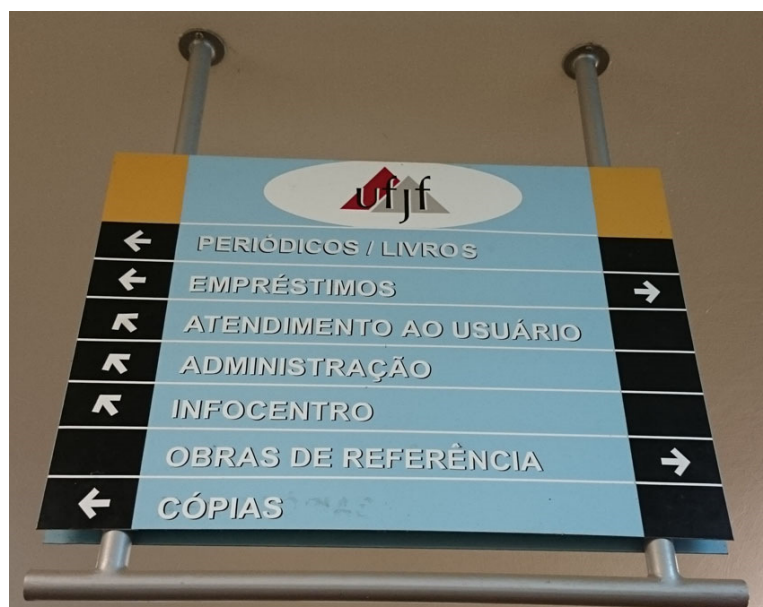
Figura 97 – Placa indicativa dos ambientes na Biblioteca Central.

No segundo pavimento, a Biblioteca Central segue padronização diferente, com placa suspensa no teto (fundo azul claro com letras brancas e sem pictogramas) indicando, logo no hall de chegada do pavimento, a direção dos ambientes mais utilizados (Figura 97).
