**ANÁLISE DAS INTERVENÇÕES ARQUITETÔNICAS NOS IMÓVEIS
TOMBADOS DO MUSEU MARIANO PROCÓPIO, EM JUIZ DE FORA – MG**

Dissertação de Mestrado, submetida ao Programa de Pós-graduação em Ambiente Construído, da Universidade Federal de Juiz de Fora, como requisito parcial para obtenção do grau de Mestre em Ambiente Construído. Área de concentração: Ambiente Construído

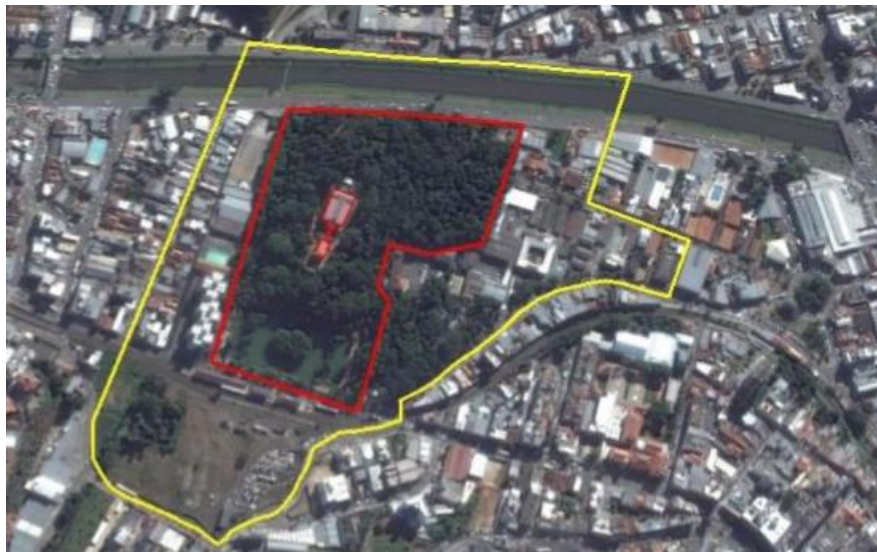
Figura 8 : Poligonais redesenhadas a partir de foto aérea.

— Área de Tombamento — Área de Entorno

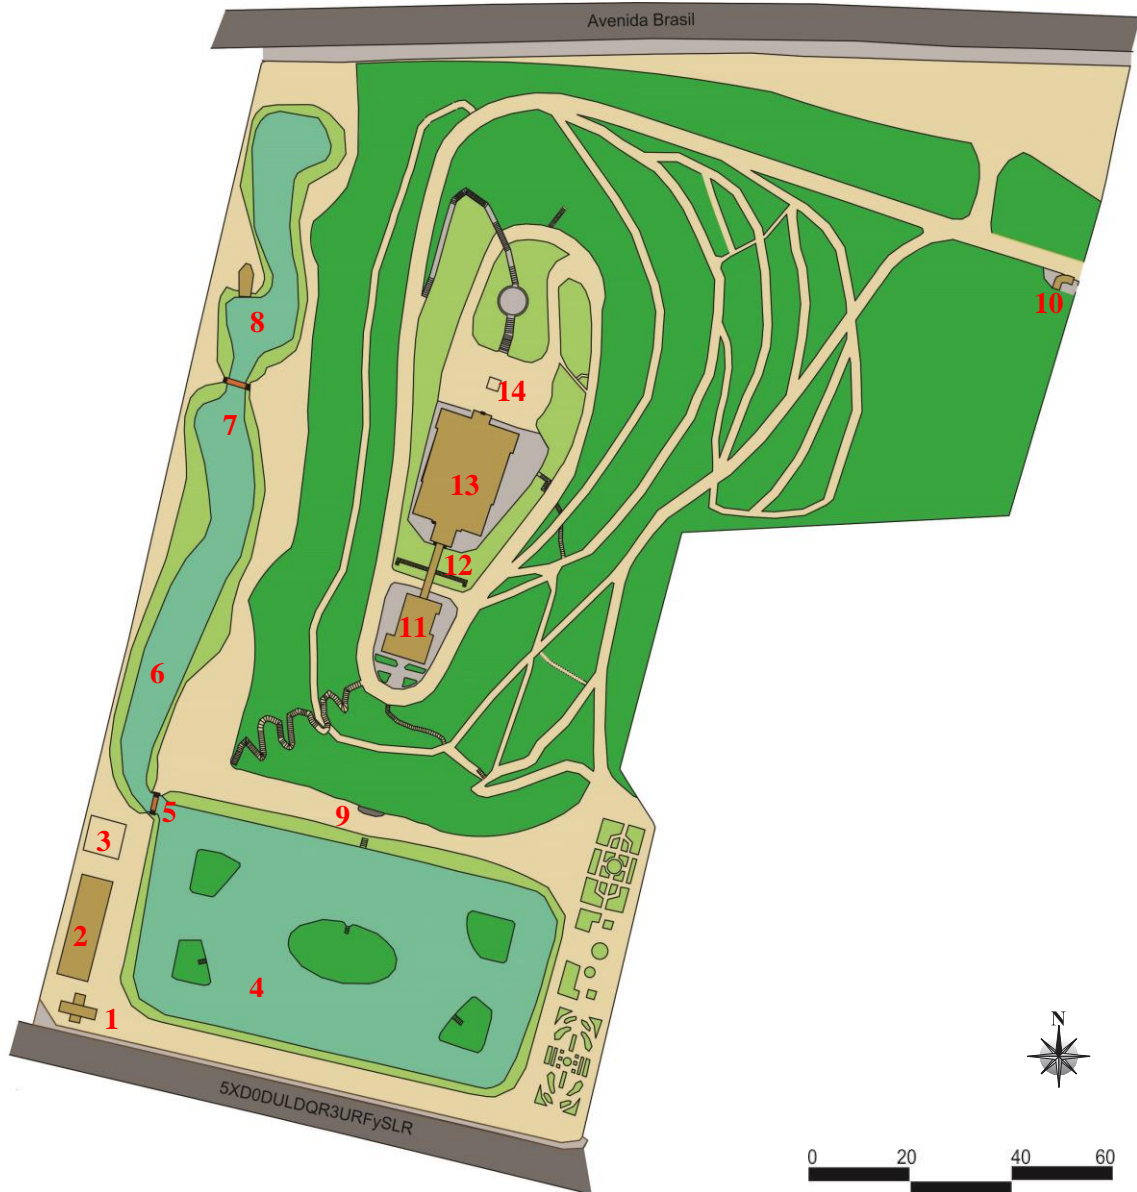
Figura 12: Conjunto do Museu Mariano Procópio;

A **figura 12**, esclarece como se apresenta atualmente o conjunto arquitetônico e paisagístico do Museu Mariano Procópio: os imóveis Villa Ferreira Lage, e Prédio Mariano Procópio; o mausoléu da família Ferreira Lage; O lago com as ilhotas, o canal que é o prolongamento do mesmo e o ancoradouro.

1. Guarita Rua Mariano Procópio – entrada apenas de pedestre; 2. Lançonete e Sanitários; 3. Parque Infantil; 4. Lago com ilhotas que criam micro-paisagem; 5. Ponte; 6. Canal; 7. Ponte; 8. Ancoradouro; 9. Gruta artificial; 10. Guarita Rua Dom Pedro II – acesso de veículos; 11. Villa Ferreira Lage; 12. Passadiço; 13. Prédio Mariano Procópio; 14. Mausoléu da família

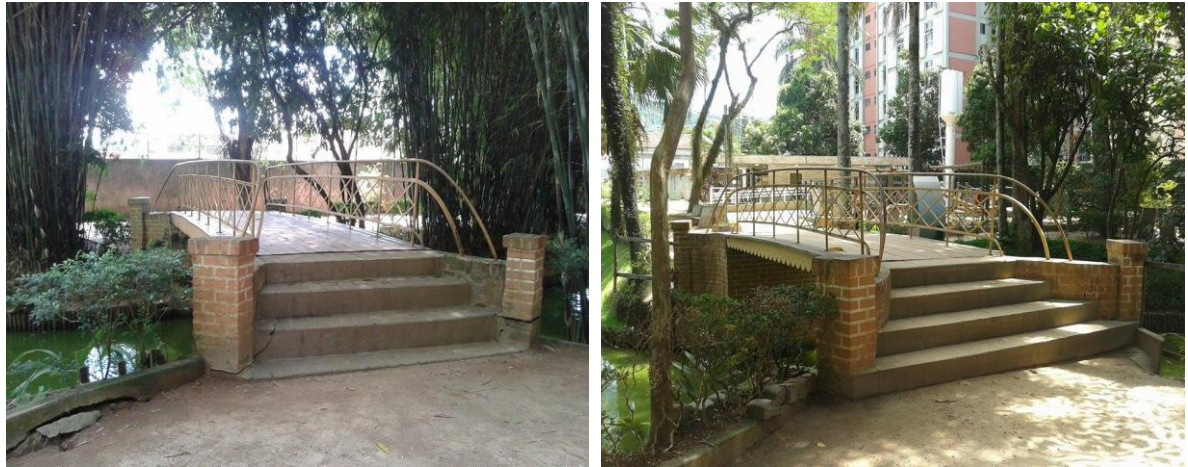
Figura 17 e figura 18: Pontes da época da construção da Villa: a da esquerda liga as duas margens do canal e a da direita está localizada na divisa entre o lago e o canal.

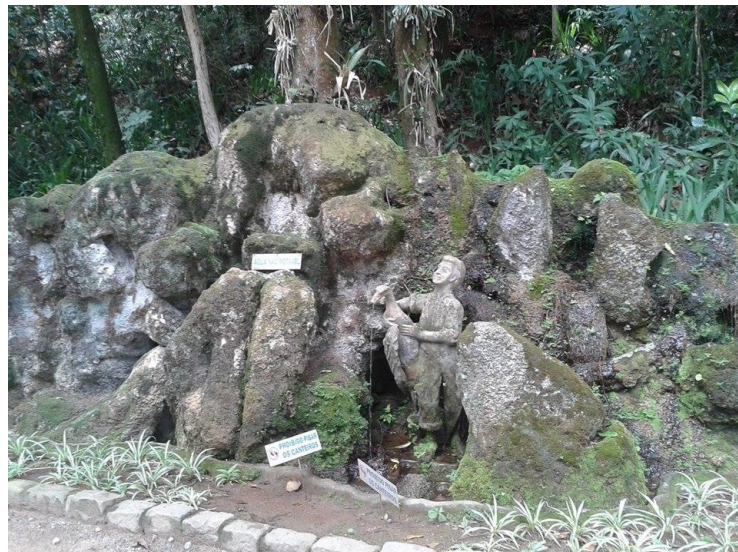
Os elementos de ornamentação também revelam o estilo de Glaziou, como por exemplo: a gruta artificial, construída com a técnica de rocalha – introduzida por ele. O francês buscou deixar a marca de Mariano registrada, construindo a gruta com os fragmentos das rochas provenientes das pedreiras desmanchadas na ocasião da implantação da Estrada União e Indústria (DELPHIM, 2006).

Figura 19: Gruta artificial construída com as pedras encontradas no caminho da estrada União e Indústria.

Bastos (1991, p. 105) a descreve: “... Nota-se uma lindíssima gruta, da qual cai água em cascata, por cima de uma coleção de pedras de todas as qualidades que se encontram no desenvolvimento da estrada desde Petrópolis”.

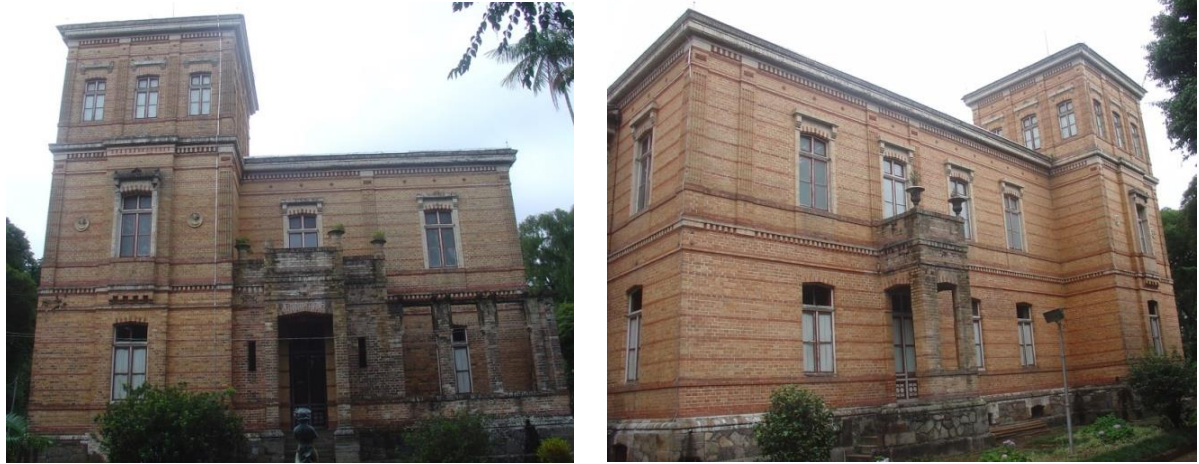
do corpo da fachada existe um acesso ao edifício por escada com piso de mármore, o qual leva ao hall de entrada, avarandado no segundo pavimento, com guarda-corpo ornamentado com vasos de mármore.

Figura 27 e figura 28: Fachada frontal e lateral direita da *Villa Ferreira Lage*.

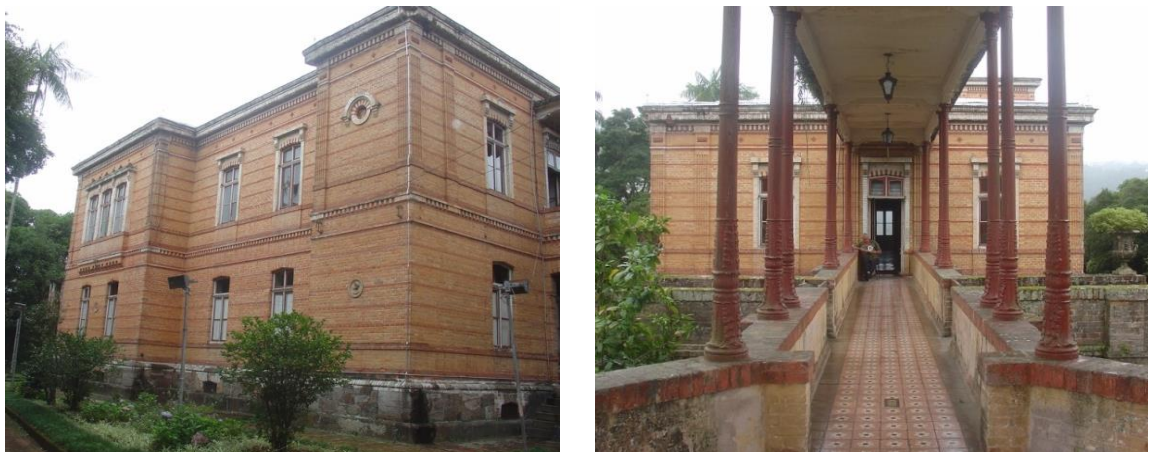
A fachada lateral esquerda é composta por três volumes. O volume próximo à fachada frontal é composto apenas por janelas, duas no primeiro pavimento e três janelas emolduradas em conjunto. No corpo central, existem dois pares de janelas em cada pavimento, sendo as do segundo pavimento emolduradas. O volume próximo à fachada posterior refere-se à caixa da escada no interior do edifício, a ornamentação fica por conta de elemento decorativo no primeiro pavimento e um óculo ornamentado no segundo. A fachada posterior apresenta três entradas para o prédio: uma de serviço, para o subsolo; outra, acima desta para o primeiro pavimento e outra cujo acesso é através de passagem que liga a Villa ao Prédio Mariano Procópio.

Figura 29 e figura 30: Fachada Lateral Esquerda e fachada posterior da *Villa Ferreira Lage*.

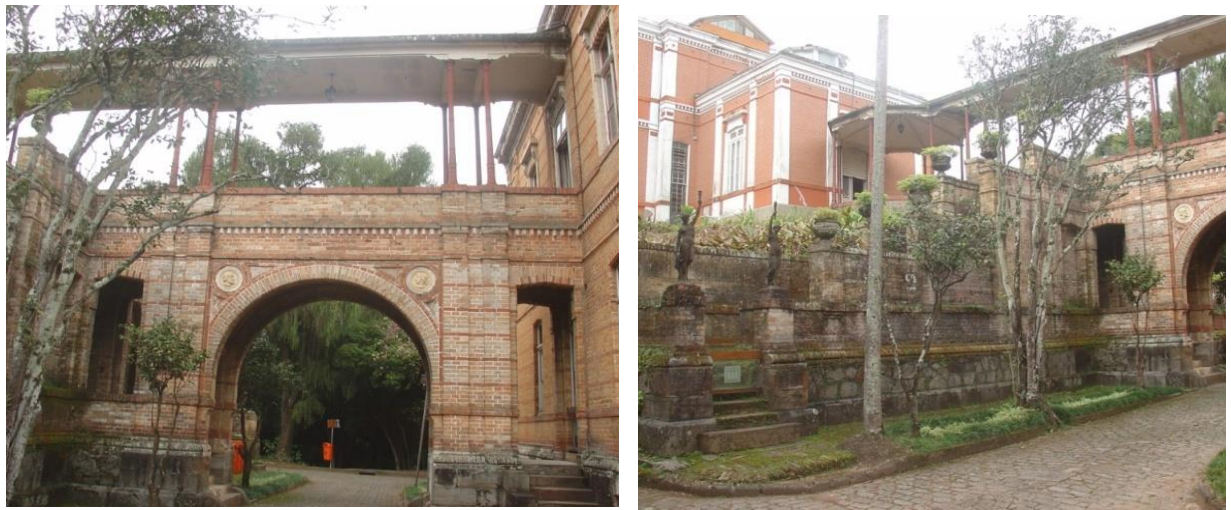
Figura 31 e figura 32: Passadiço.

O passadiço foi construído para ligar o segundo pavimento da Villa Ferreira Lage à Galeria Maria Amália no Prédio Mariano Procópio com estrutura de sustentação em forma de arco. A laje de concreto armado sobre o passadiço foi construída durante a reforma realizada na década de 1970, onde inicialmente existia um pergolado. As fachadas do Passadiço seguem o padrão e os materiais utilizados nas fachadas da Villa receberam ornamentação de máscaras (medalhões) feitas de terracota (representados nas **figuras 28, 29, 30 e 31**).

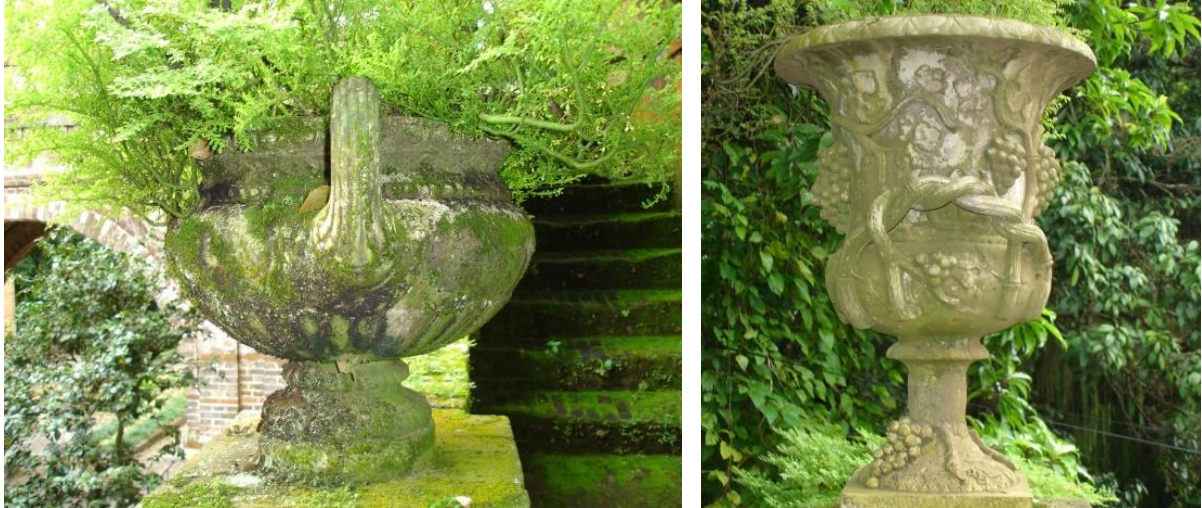
As escadas de acesso ao passadiço apresentam degraus de tijolos e seus guarda-corpos são ornamentados por vasos de argamassa com plantas. No primeiro lance de cada escada há ainda duas estátuas de ferro fundido sobre os guarda-corpos.

Figura 37 e figura 38: Cachepots do passadiço.

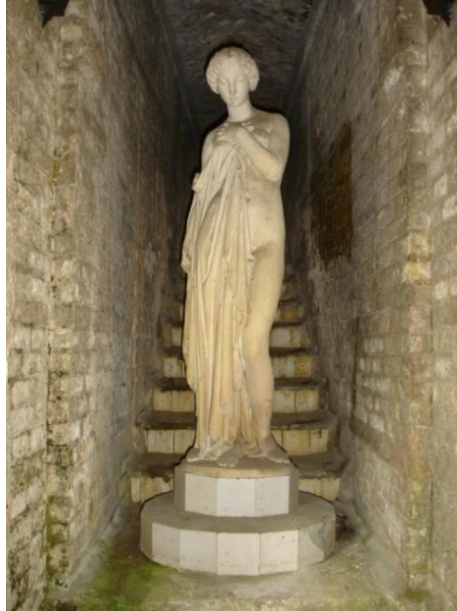
Observa-se uma preocupação com a ornamentação de todos os espaços: sob o passadiço, há uma cisterna, onde as águas pluviais são armazenadas. O escoamento dessas águas é feito através de uma escada, que funciona como cascata, no sentido de descida do nível do solo. Ao

final da cascata há uma estátua de mármore, à frente dos degraus, emoldurada pela estrutura de sustentação do passadiço.

Figura 41: Estátua de mármore debaixo do passadiço.

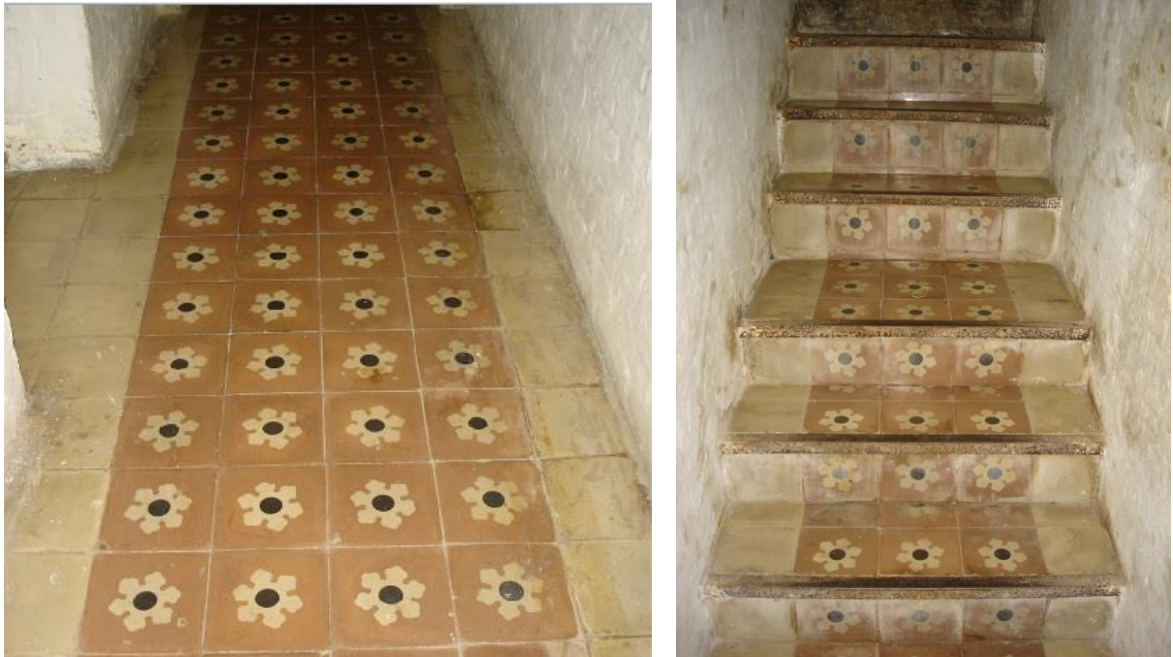
O subsolo possui basicamente dois tipos de piso: ladrilho hidráulico (não originais) desenhados na circulação e escada; ladrilho hidráulico liso na copa/cozinha; e tijolos originais.

Figura 43 e figura 44: Ladrilho hidráulico na circulação e na escada do subsolo.

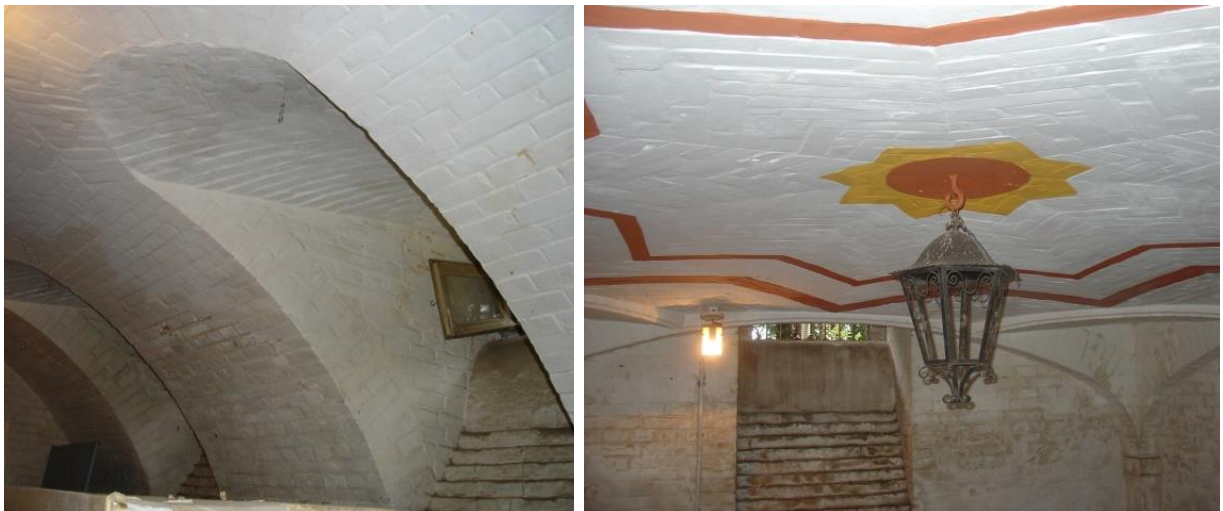
As paredes internas também são de tijolos aparentes. Destaca-se a laje do subsolo construída em sistema de abóbadas com tijolos maciços.

Figura 45 e figura 46: Laje de tjoslos maciços no subsolo.

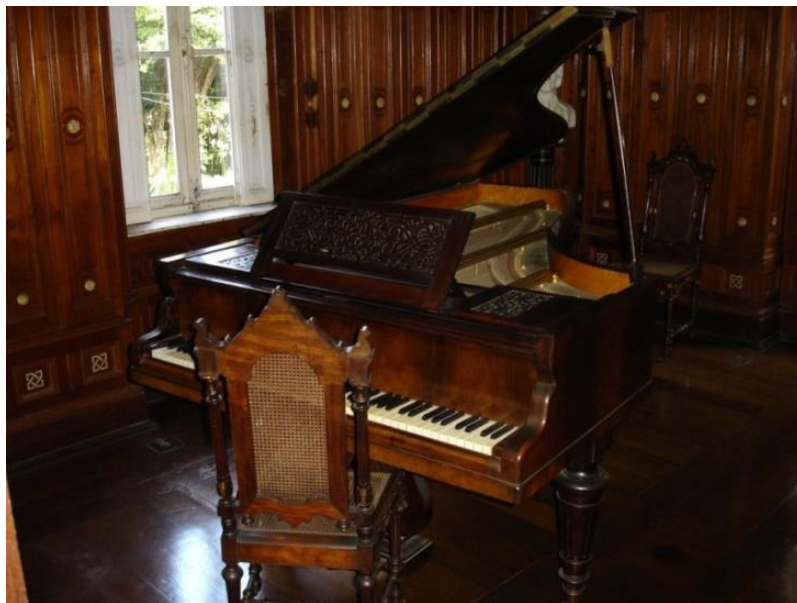
A sala de música é toda revestida por madeira: no piso (parquet), e as paredes e forro, trabalhadas e adornadas com ornamentos. Seguindo toda a ornamentação dos boiseries³ nas paredes, o forro, de régua de madeira possui ornatos pintados, inclusive com douramentos.

Figura 48: Sala de Música, no primeiro pavimento.

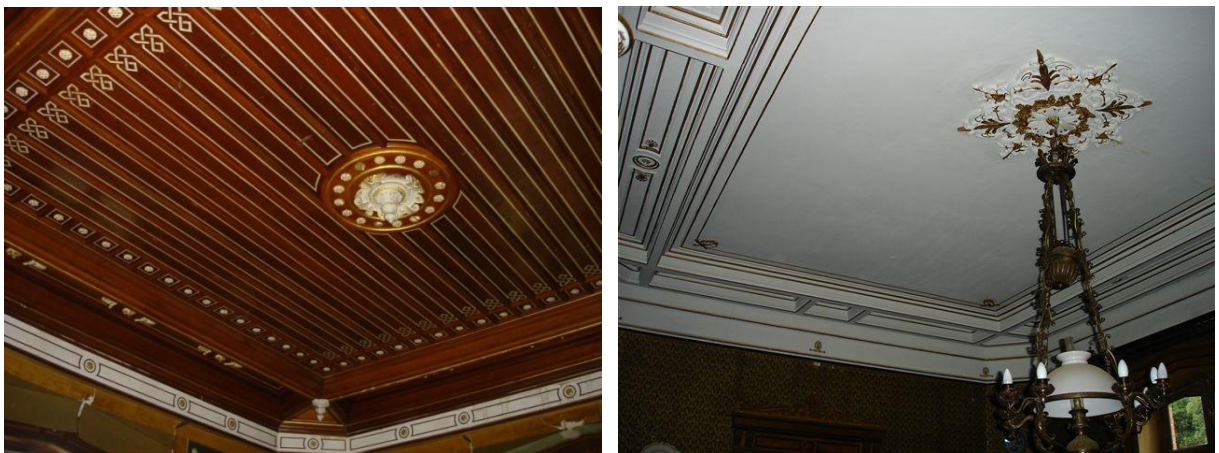
Figura 50 e figura 51: Forro da sala de música e forro da sala de jantar

Reis Filho (2011) descreve como os forros eram planejados, naquela época: os forros com tábuas de madeira eram decorados com maior apuro, nos pontos centrais, juntos aos suportes

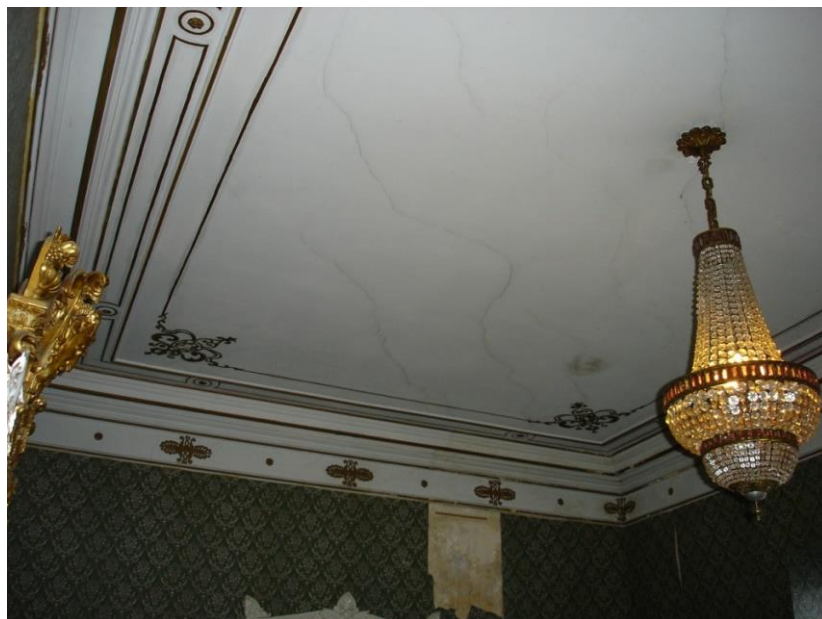
Figura 54: Forro da sala de costura no segundo pavimento.

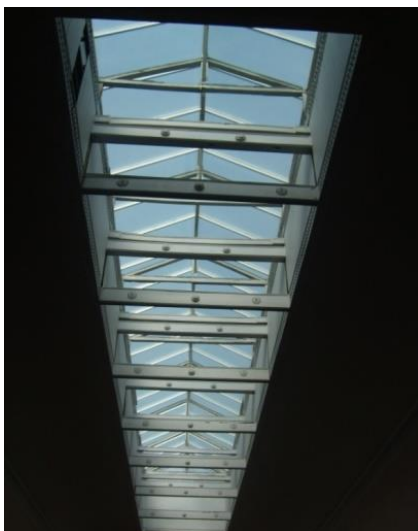
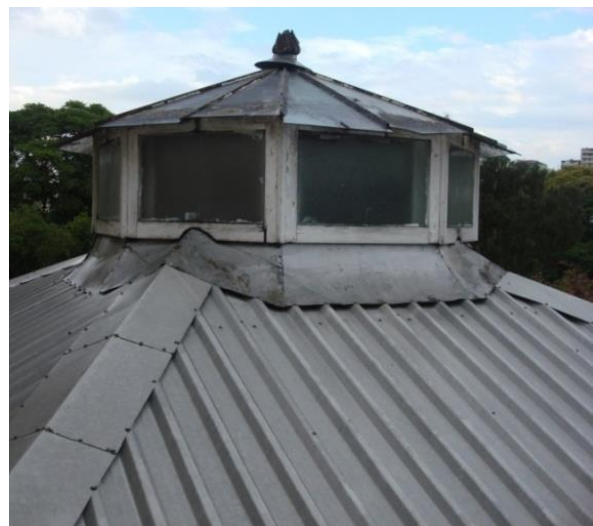
Figura 61 e figura 62: Lanternim na cobertura da Galeria Maria Amália e Claraboia do Prédio Mariano Procópio.

O lanternim foi construído no centro da cobertura da Galeria Maria Amália, planejado de forma retangular, com a intenção de permitir a entrada de luz, através das telhas de vidro, e a circulação de ar através das venezianas metálicas. E a claraboia foi construída por um espaço octogonal que se ergue no centro da cobertura da Sala Maria Pardos, do Edifício Mariano Procópio, com objetivo de permitir a entrada de luz através das placas aramadas de vidro que conformam a sua cobertura e os seus painéis verticais (PERMEAR, 2010).

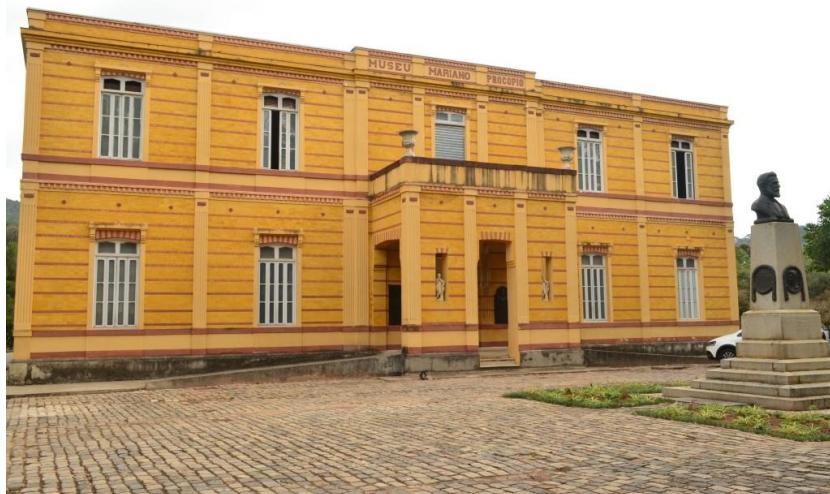
Figura 67: Fachada Frontal do Prédio Mariano Procópio

As fachadas apresentam traçado reto, que não apresenta nenhum sinal de sofisticação; modulação definida pelas lesenas que delimitam os “panos” das alvenarias; vergas retas, sobre os vãos das esquadrias, que foram executadas em massa com aplicação de dois modelos singelos de ornamentação; pequena platibanda e cimbalha com ornamentação simples de frisos boleados e contínuos e dentículos formados por tijolos maciços. As fachadas laterais mantêm o padrão estético da principal.

Segundo a proposta do projeto, as obras de restauração seriam divididas em duas etapas: a primeira seria a intervenção nas fachadas frontal e direita; e a segunda, na fachada posterior e esquerda. A primeira etapa foi praticamente concluída. Em relação à segunda etapa: foram realizadas algumas intervenções relativas: retirada das pastilhas cerâmicas e das camadas antigas e deterioradas; reconstrução de emboço e reboco em alguns trechos; execução de algumas novas lesenas nos pilares; restauração de algumas peças ornamentais (PERMEAR, 2010).

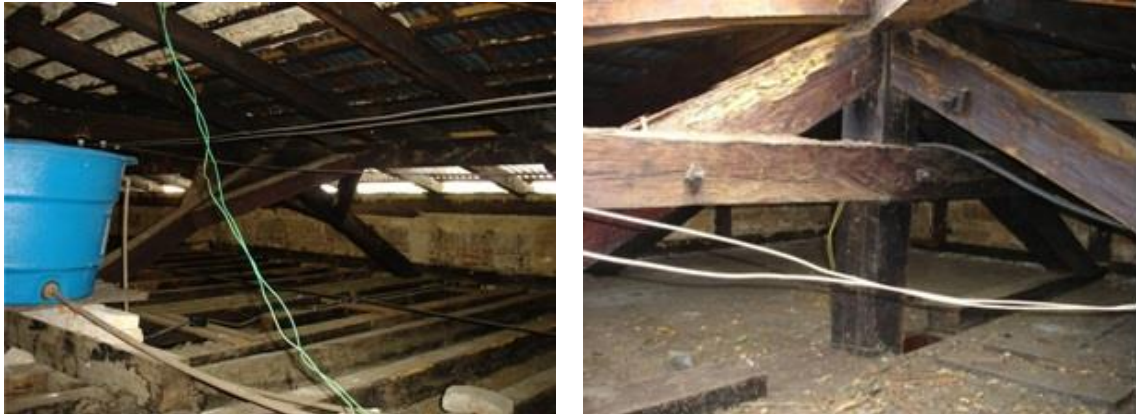
Figura 69 e figura 70: Estrutura do telhado antes da última reforma.

O tratamento dado às calhas, a alteração nas águas do telhado, a baixa inclinação do mesmo e os arremates executados sem critérios, foram as principais interferências que contribuíram para a infiltração de água no interior do edifício e na aceleração dos problemas existentes nos forros de estuque, no papel de parede e sobre a pintura decorativa, que imita mármore, presente nas paredes internas dos corredores. Além disso, na estrutura de sustentação da

cobertura foi observada a ação de cupins de madeira seca, cupins de solo e fungos. Foram encontradas, na maioria, degradações pontuais, embora em algumas peças, tenham avançado bastante e comprometido a estrutura de madeira (barrotes e taliscas) que sustentavam os forros de estuque. Houve também problemas estruturais decorrente do acréscimo da caixa d'água apoiada sobre os barrotes de madeira que sustentam o forro (VELATURA, 2006).

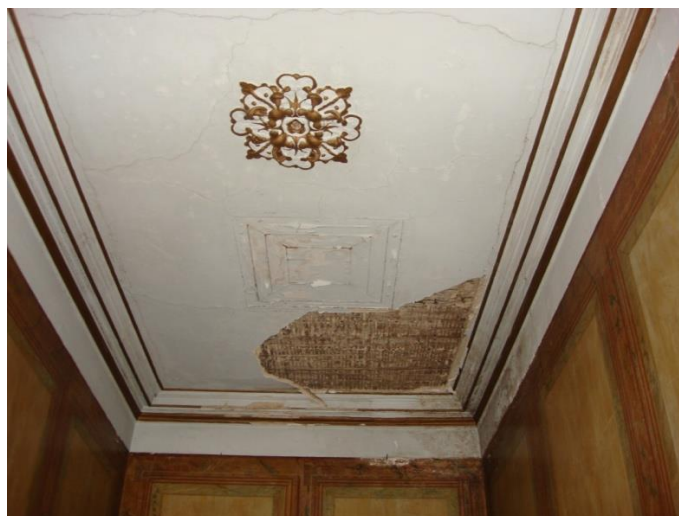
Figura 71: Perda de parte do estuque na caixa de escada.

Havia em quase todos os ambientes trincas e fissuras, algumas decorrentes de problemas estruturais do prédio e outras capilares, de pequenas profundidades que aparentavam ser causadas pela fragilidade do material. Em várias partes do forro, foi encontrada a umidade, oriunda de infiltrações nas calhas e telhado. O trecho mais danificado pela umidade foi a caixa da escada, provocado por problemas na calha, e que sofreu uma perda de material (VELATURA, 2006).

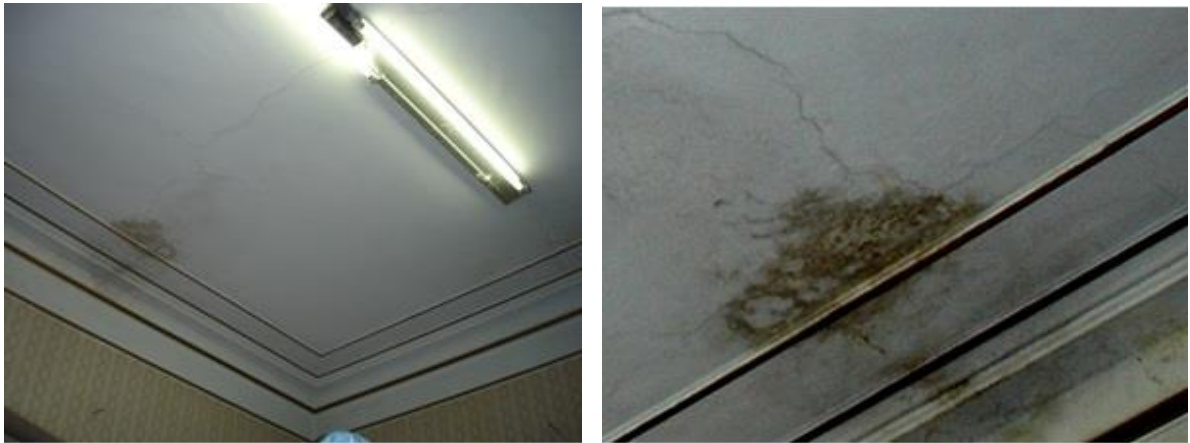
Figura 74 e figura 75: Danos no forro do torreão

Como na maioria dos ambientes da Villa, o forro do torreão também é de estuque fasquiado, este encontrava-se relativamente danificado, havia fissuras que não aparentavam ser estruturais, além de dois pontos de umidade, causada pela infiltração na calha e no telhado (VELATURA, 2006).

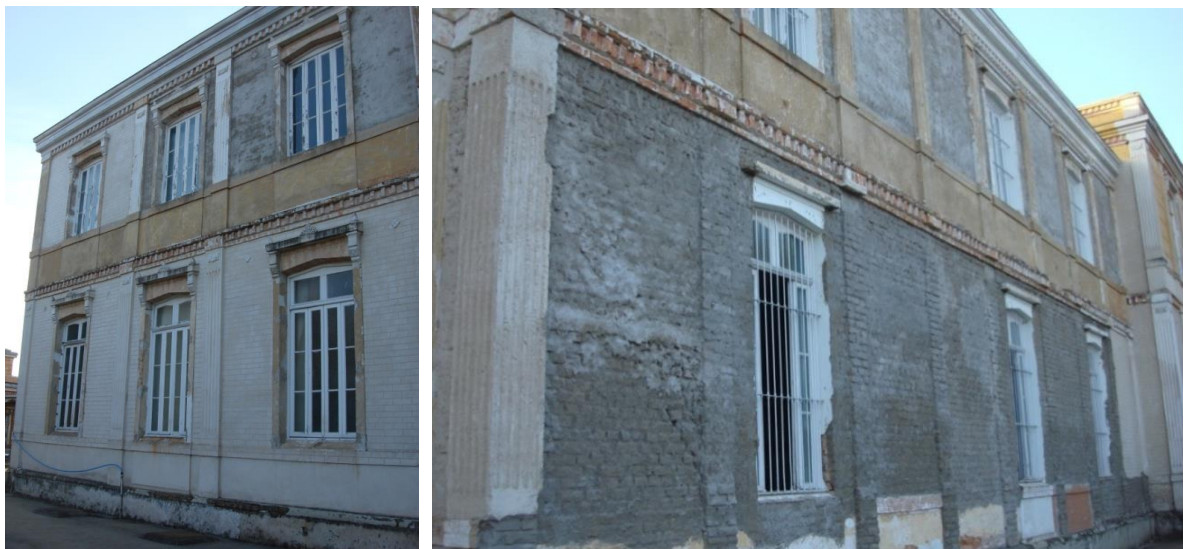
Figura 84 e figura 85: Fachada lateral esquerda não concluída.

Em 2008, as obras de restauração das fachadas foram paralisadas, devido à extinção do contrato e a não renovação deste por questões legais. Assim, a fachada posterior e esquerda até então em processo de restauração, não foram finalizadas. Ficaram expostas às intempéries, principalmente à ação das águas pluviais que infiltram através do revestimento inacabado das paredes e afloram no interior das mesmas, em cômodos que abrigam, desde o período de início das obras, o acervo de obras de arte do Museu (PERMEAR, 2010).

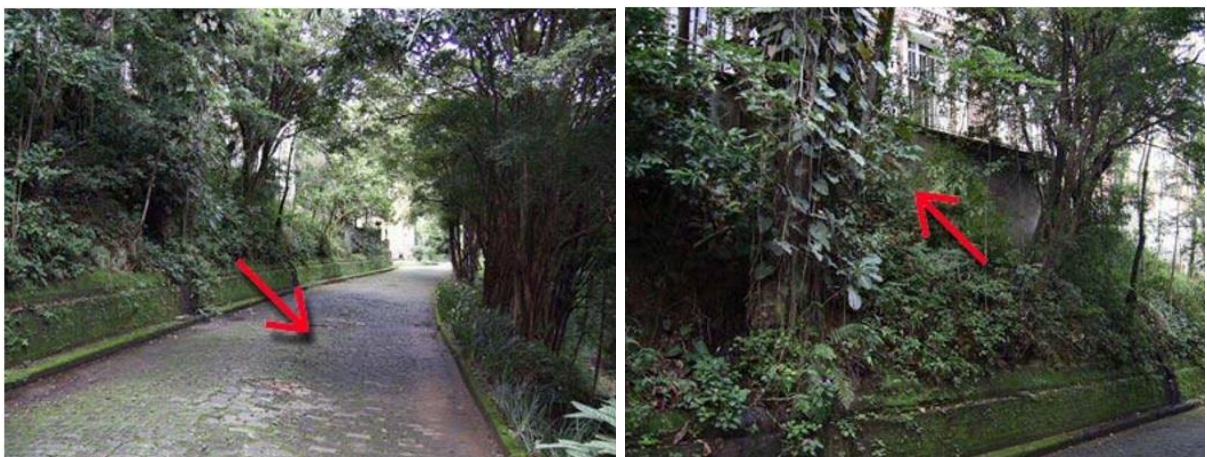
Figura 91 e figura 92: Estrada construída para facilitar o acesso ao Prédio Mariano, e árvores na encosta que poderiam causar a movimentação da fundação.

A fundação original do Prédio Mariano Procópio foi construída com pedras argamassadas e com uma profundidade média de 1,50m a 2,00m e apresenta condições precárias em sua estrutura com trincas provocadas por recalques diferenciais que indicam movimentação da fundação. Essa situação está em vigor desde a década de 90, quando o diretor do Museu, Arthur Arcuri, já demonstrava preocupação com a questão estrutural do edifício e retratou essa situação no Relatório Anual:

Durante o ano, observou-se que um canto do edifício “anexo” está sofrendo um recalque nas fundações, ocasionando trincas na alvenaria e seu revestimento. O problema foi examinado por engenheiro da SMO e por outro, professor da UFJF, atendendo às nossas solicitações, aconselharam a abertura do terreno para verificação da provável causa do recalque, infiltração d’água ou a existência de formigueiro sob alicerces... (ARCURI, 1991,pag.1)

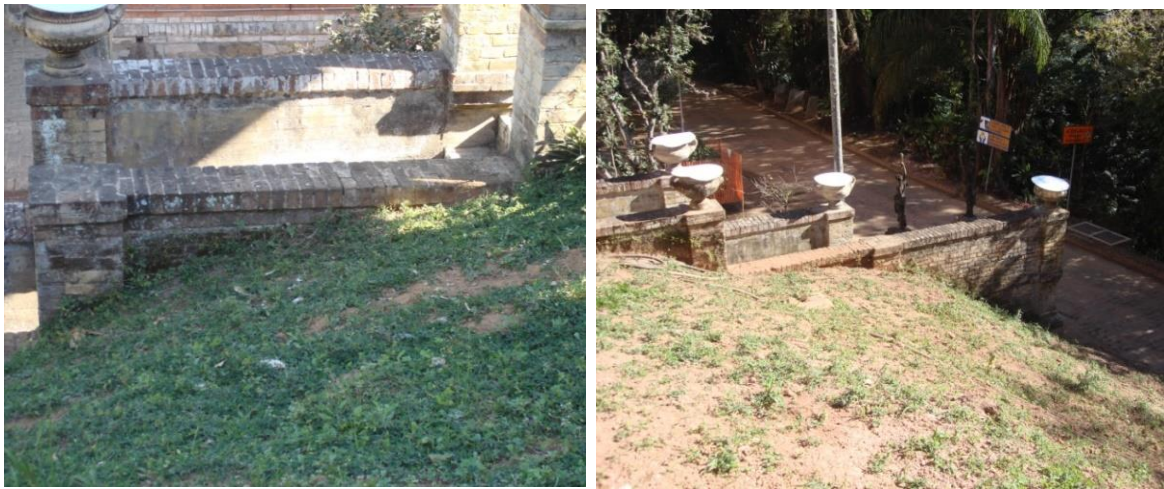
Figura 96 e figura 97: Terra movida em direção às paredes do passadiço.

A execução de uma laje ao redor do Prédio Mariano Procópio gerou danos irreversíveis como a descaracterização artística e arquitetônica do conjunto e danos estruturais nas paredes das escadas do passadiço. Tais problemas são frutos de uma ação imediatista baseada em uma hipótese não fundamentada: acreditava-se que o problema que levou ao surgimento de patologias no interior do edifício, foi a construção da estrada para facilitar o acesso e as raízes das árvores no entorno. A atividade no campo do Patrimônio é complexa e delicada, envolve valores, significados e aspirações. Por isso exige uma postura crítica e uma capacidade de ir além de preferências pessoais.

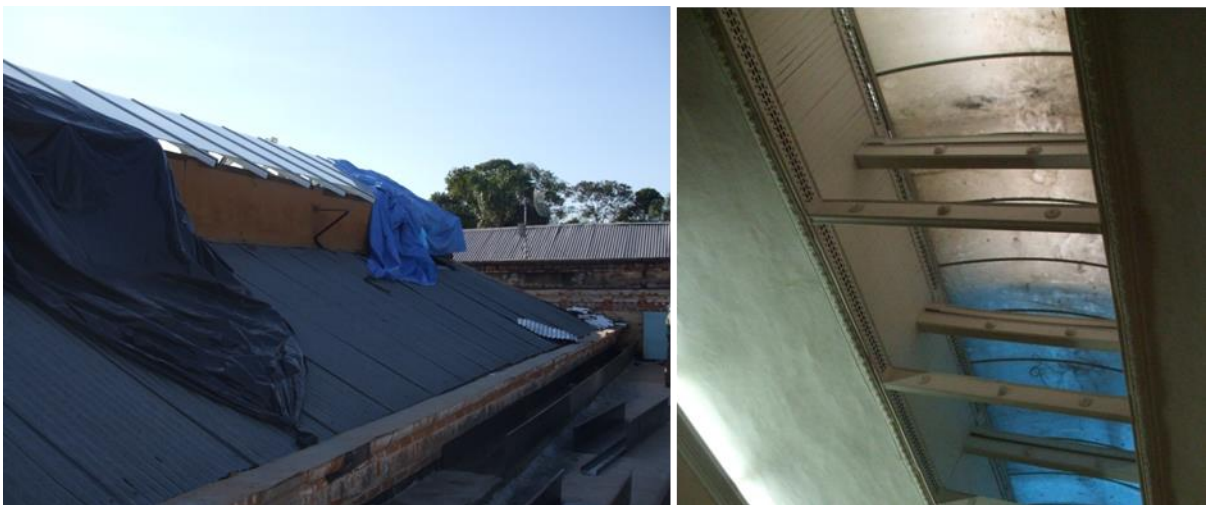
Figura 98 e figura 99: Substituição das telhas do lanternim e sobrecobertura usada durante a execução.

Em 2008, após uma forte chuva, que levou ao quadro de infiltração no interior do Prédio Mariano Procópio, houve uma mobilização para a reforma da cobertura. No prédio Mariano Procópio, junto com as intervenções nas fachadas iniciou-se a recuperação da cobertura.

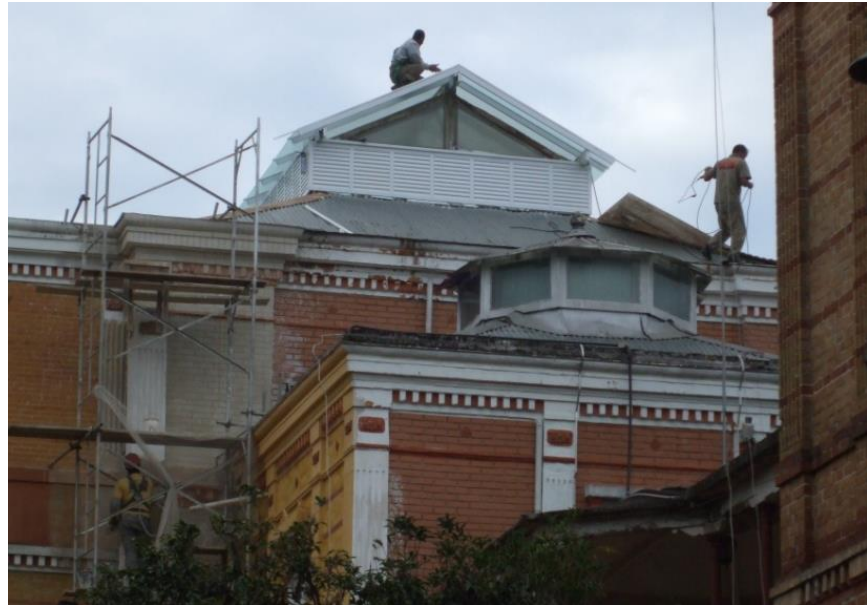
Figura 102: Instalação dos vidros a cobertura do lanternim.

A estrutura do lanternim se encontra em situação de alto risco. Tanto pela ação do vento que tende a ser uma carga acidental relevante, quanto pelo aumento da carga em função da substituição do policarbonato por placas de vidro. As tesouras apresentam peças deterioradas.

A substituição das telhas de policarbonato do lanternim por telhas de vidro, foi uma medida paliativa de solucionar um problema decorrente de infiltrações no interior do Prédio Mariano Procópio. Porém não foi uma solução embasada tecnicamente, uma vez que não se analisou a estrutura que o sustenta antes de executar a intervenção. Tal procedimento, levou ao retrabalho, que foi realizado em 2015, com a obra de Restauração da Estrutura do Lanternim e da Claraboia.

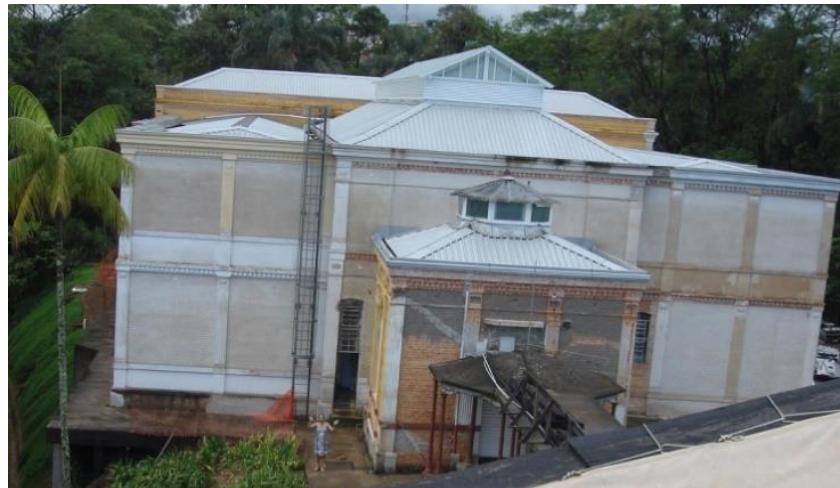
Figura 103: Lanternim e Claraboia do Prédio Mariano Procópio.

Além das infiltrações através das fachadas inacabadas do Prédio Mariano Procópio, o mesmo também era ameaçado pela estrutura de sustentação do Lanternim, que não apresentava bom estado de conservação e colocava em situação de risco tanto o acervo quanto as pessoas que trabalham no interior do edifício.

A falta de planejamento de ações é um dos maiores erros ao lidar com imóveis tombados. O Projeto de Restauração da Estrutura do lanternim e da Claraboia do Prédio Mariano Procópio concretizado em 2014, pela Concrejato Serviços de Engenharia S.A., contemplou a substituição das peças de madeira em estado de deterioração por peças novas e remoção das telhas de vidro, apenas para viabilizar o acesso à estrutura de madeira de sustentação, e em seguida sua reinstalação. Tal procedimento demandou esforço considerável e recurso financeiro que poderia ter sido destinado a outro fim.
