**ANÁLISE DOS CONDICIONANTES DAS INUNDAÇÕES
DO RIO SESMARIA, EM RESENDE/RJ**

Juiz de Fora

2019

Dissertação apresentada ao Programa de Pós-graduação em Geografia, da Universidade Federal de Juiz de Fora, como requisito parcial à obtenção do grau de Mestra em Geografia. Área de concentração: Espaço e Ambiente.

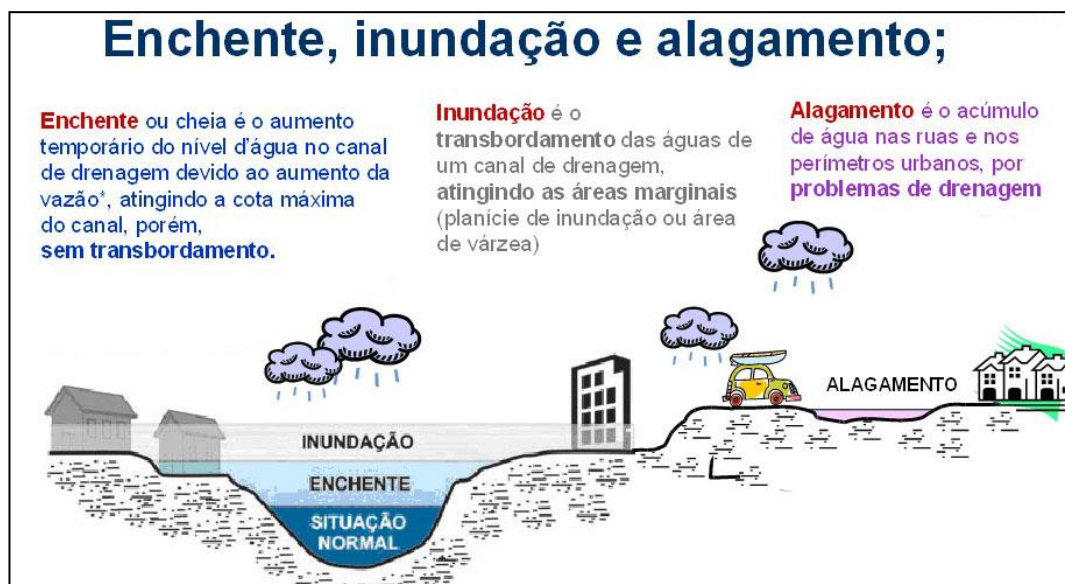
Figura 1: Diferenciação de enchente, inundação e alagamento.

Os efeitos gerados pelas enchentes, inundações e alagamentos são acentuados de acordo com o número de afetados, que geralmente é alto, visto que envolvem efeitos diretos e indiretos. Dentre os efeitos diretos destacam-se as mortes por afogamento, destruição de moradias e danos materiais. Entre os efeitos indiretos destacam-se as doenças transmitidas por água contaminada, como a leptospirose, a febre tifóide, a hepatite e a cólera (Ministério das Cidades/ IPT, 2007). A Figura 1 ilustra a diferenciação entre enchente, inundação e alagamento, segundo a Defesa Civil de São Bernardo do Campo/SP.

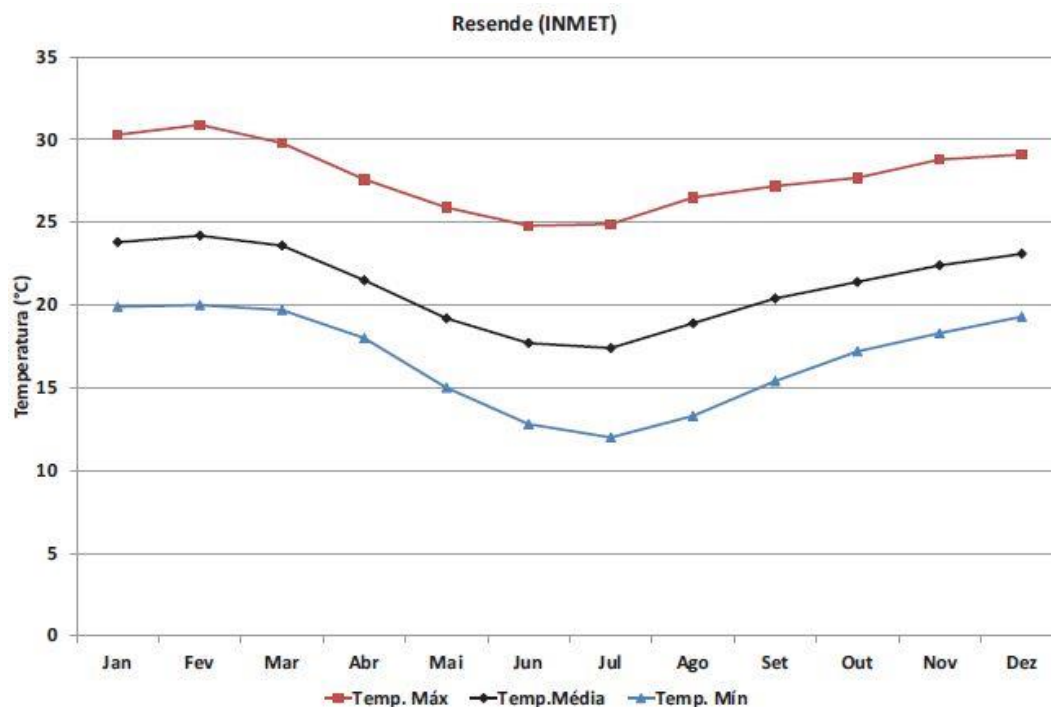
Figura 14: Temperaturas máxima, mínima e a média, em °C, em Resende/RJ
Fonte: Crescente Fértil (2013).

A temperatura máxima mensal é superior a 30°C em janeiro (30,4°C) e fevereiro (30,9°C), enquanto a mínima é inferior a 15°C nos meses de junho (12,8°C), julho (12,0°C) e agosto (13,3°C). A maior diferença entre a temperatura máxima e mínima é observada em julho (13,3°C), mas predominam amplitudes em torno dos 10°C (CRESCENTE FÉRTIL, 2013).

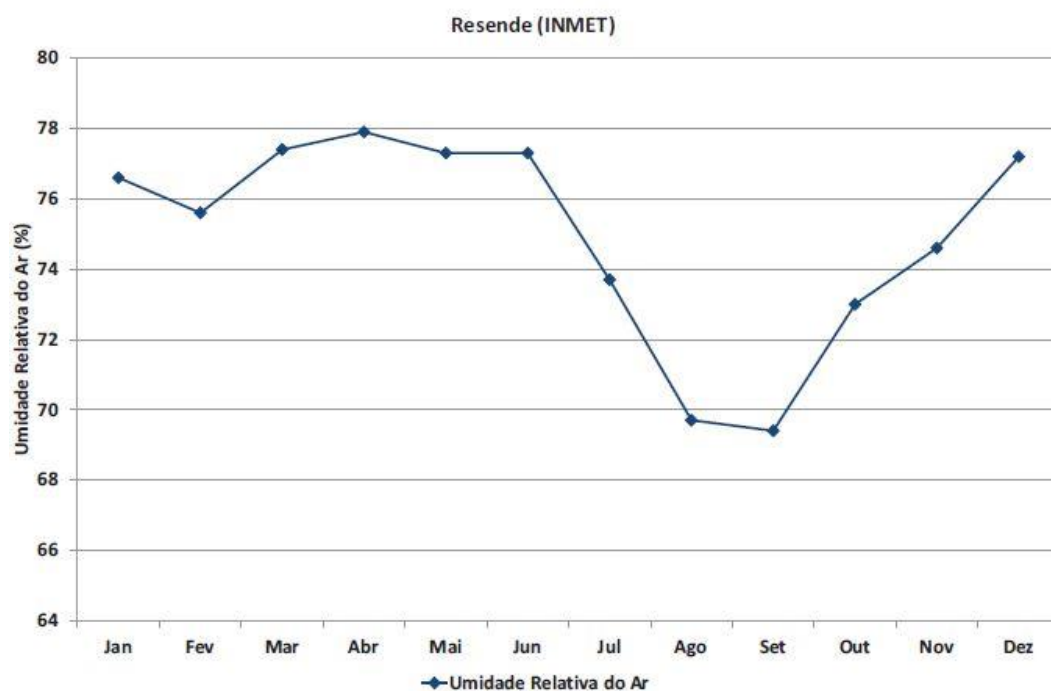
Figura 15: Curso anual da Umidade relativa do ar, em %, em Resende/RJ.
Fonte: Crescente Fértil (2013).

Análises da precipitação e temperatura média que foram realizadas pelo Crescente Fértil (2013) indicam que o MVRPS apresenta dois períodos climáticos distintos: um quente e úmido (nos meses de outubro a março) e outro frio e seco (nos meses de abril a agosto). Analisando a precipitação média anual das 18 estações pluviométricas do MVRPS, nos períodos de 1970-1999, conclui-se que a precipitação média anual é de 1700 mm, com maiores índices no compartimento montanhoso (1.996mm) do que no de colinas (1.509mm) e as chuvas são concentradas entre os meses de outubro e março (CAMPOS, 2017). O período entre julho e outubro é caracterizado como o mais seco de todo o ano, com umidade relativa do ar inferior a 70%, enquanto nos outros meses predominam condições de umidade relativa do ar superior a 75% (CRESCENTE FÉRTIL, 2013), como ilustra a Figura 15.

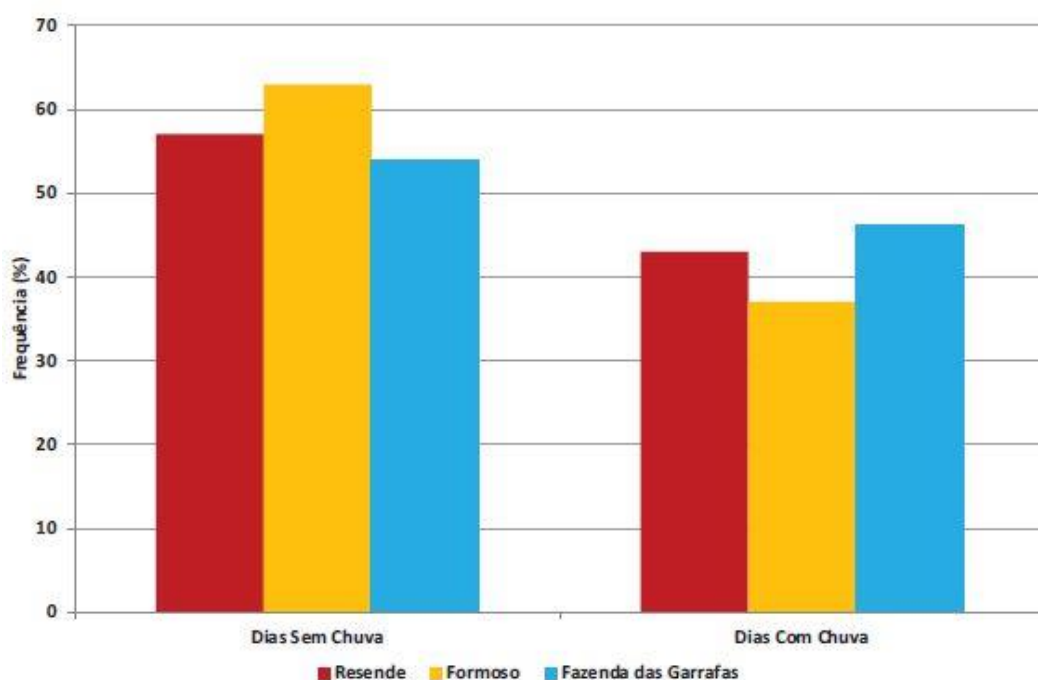
Figura 17: Frequência dos dias com e sem chuva das estações de Resende, Formoso e Fazenda das Garrafas

Realizou-se uma análise dos dias com chuva e dos dias sem chuva, sendo esse superior em comparação aos dias com chuva, como mostra a Figura 17.

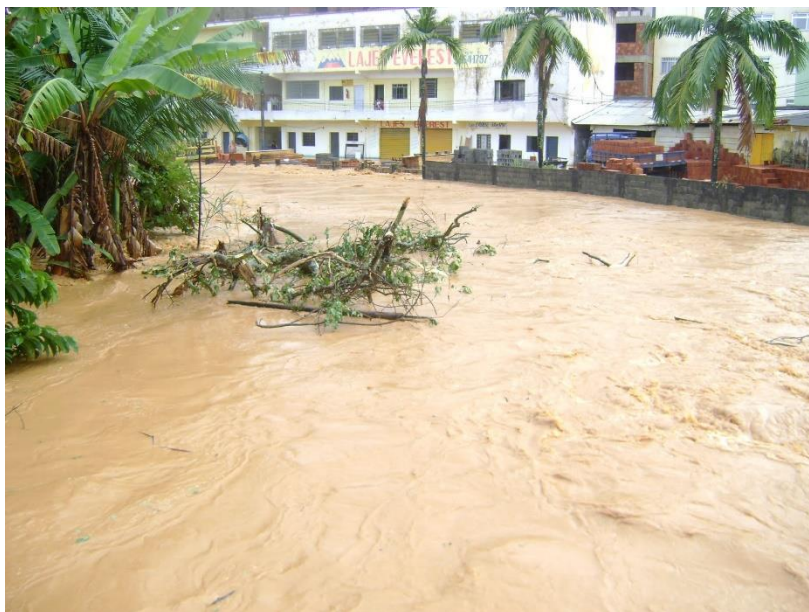
Figura 19: Inundação no município de Resende. Março, 2010.

Recentemente tem-se observado que os episódios de inundação do Rio Sesmária têm ocorrido em curtos intervalos de tempo, tendo sido registrados eventos em 2009, 2010, 2015, 2016 e a mais recente, em 2019. Em 2009, depois de 12 anos sem causar inundações, uma forte chuva fez transbordar o Sesmária, que atingiu, segundo a Defesa Civil (2009), oito casas localizadas às margens do rio, deixando 20 pessoas desabrigadas. Em 2010 foram duas inundações consecutivas, a primeira em março e a segunda em dezembro (Figuras 19 e 20). De acordo com a Defesa Civil (2011) na inundação ocorrida no mês de dezembro, o nível do rio chegou a três metros (em situação normal a lâmina d’água do Rio Sesmária varia de 50 centímetros a um metro de altura), causando maiores estragos no município, afetando diretamente os seguintes bairros: Jardim Brasília, Jardim Ipiranga, Vila Julieta, Jardim Jalisco e o centro, todos localizados na área urbana da cidade, totalizando 180 casas invadidas pelas águas e 500 pessoas desabrigadas. Houve alagamentos de casas e estabelecimentos comerciais localizados às margens do rio; duas pontes foram interditadas, sendo que uma delas sofreu danos causados pela força das águas. Segundo a Prefeitura (PREFEITURA MUNICIPAL DE RESENDE, 2010), as duas inundações ocorridas no ano, foram causadas por “trombas d’água” oriundas das nascentes do Rio Sesmária, em São José do Barreiro/SP.

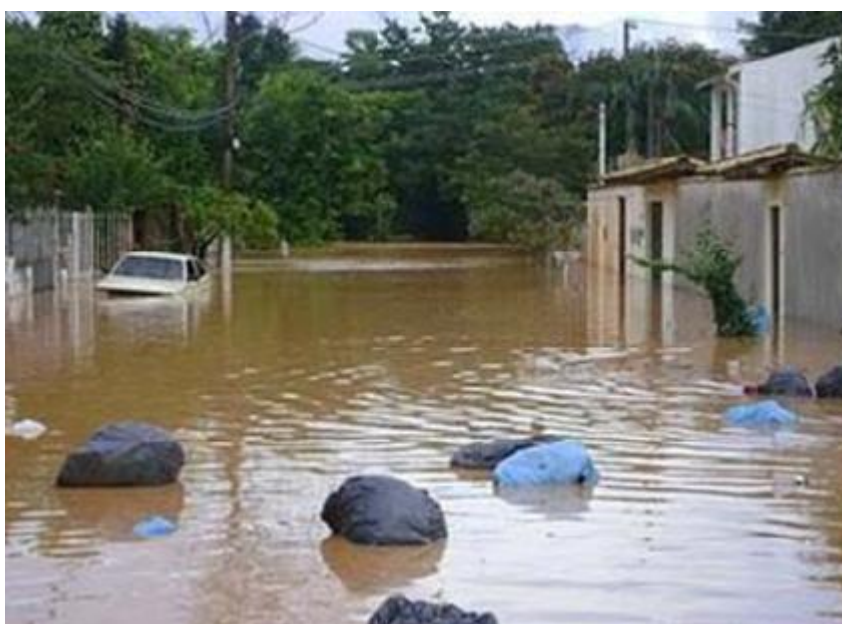
Figura 20: Inundação no município de Resende. Dezembro, 2010.

De acordo com Campos (2017) informações sobre as precipitações que ocorreram nos meses de março e dezembro do ano de 2010 podem ser obtidas a partir do Formulário de Avaliação de Danos (AVADAN), elaborados pela Defesa Civil de Resende. O AVADAN informa as características dos desastres, avalia os danos humanos, materiais e ambientais provocados pelos eventos, informando também sobre os prejuízos econômicos e sociais resultantes. Segundo informações colhidas a partir do AVADAN (Anexos), por Campos (2017), podem-se observar as causas do desastre e a indicação das

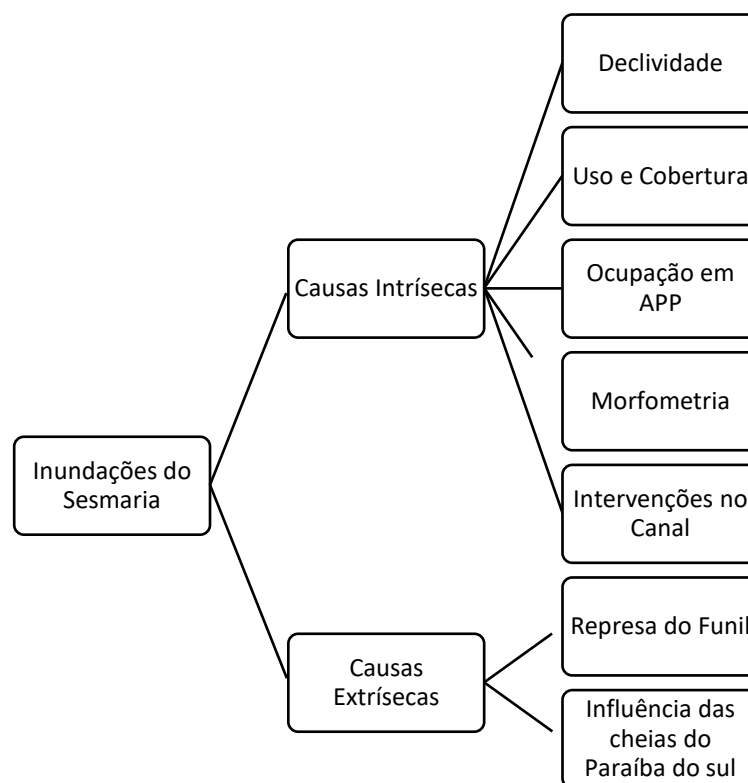
Figura 21: Fluxograma referente às causas das inundações do Rio Sesmaria
Organizado pela autora, 2019.

Numa outra parte da construção dessa dissertação foi destinada especial atenção e aprofundamento às causas de ocorrência das inundações do Rio Sesmária. Para tanto, e devido às peculiaridades da bacia, foi adotada uma divisão que agrupou, de maneira geral, as possíveis causas em dois grupos principais: o que chamamos de Causas Intrínsecas, que são aquelas originadas ou potencializadas por características e circunstâncias próprias da bacia. Nesse caso foram abordados estudos específicos sobre declividade, morfometria, intervenções no canal e um estudo mais detalhado sobre os modelos de uso, ocupação e cobertura da terra, o que foi avaliado através da produção de 4 mapas, representativos da condição da bacia para os anos de 1988, 1997, 2008 e 2018. Aqui, certamente, reside a maior contribuição da presente pesquisa. Por outro lado, foram levantadas e estudadas, na medida do possível, aquelas que chamamos nesse trabalho de Causas Extrínsecas, ou seja, aqueles eventos ou circunstâncias que embora ocorram ou se processem fora da BHRS trazem interferência direta e/ou indireta no comportamento hidrológico do Rio Sesmária, de tal maneira, que passam a ser também responsáveis pelas inundações que aí ocorrem. Sem dúvidas o comportamento do Rio Paraíba do Sul, onde deságua o Sesmária, se constitui no centro dessas causas extrínsecas. Não se considera somente a própria dinâmica do rio, mas o fato de ele ser regularizado, logo a montante da cidade de Resende, pela Represa do Funil, que interfere diretamente nas vazões de jusante. A Figura 19 apresenta resumidamente a metodologia descrita.

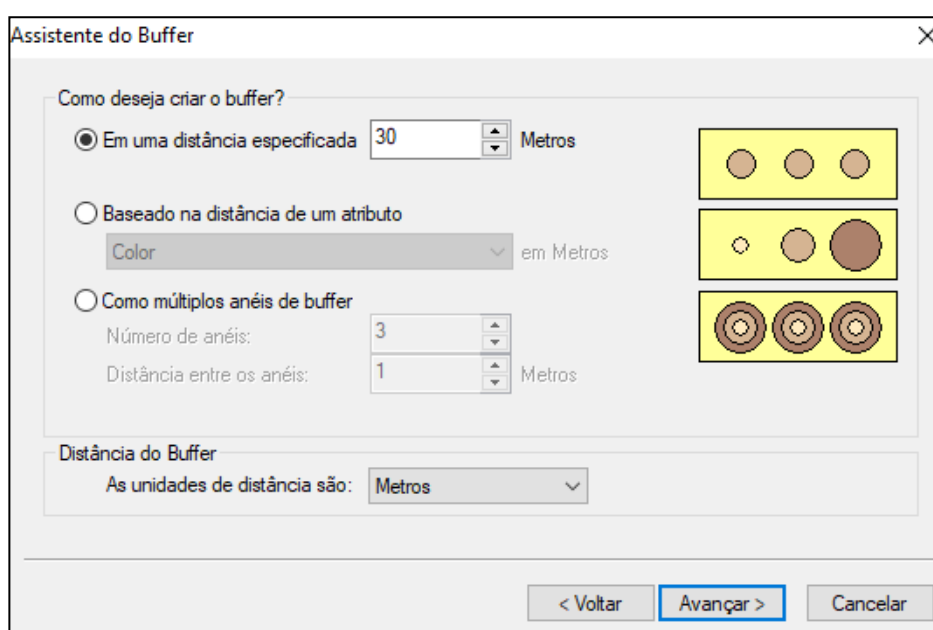
Figura 22: Delimitação de APP.

Nesse sentido, para delimitação da APP dos itens I e IV, foi utilizado o *shapefile* de drenagem e de nascente, presentes nas cartas que compõe a área de estudo: SF-23-Z-A-II-3 (Resende), SF-23-Z-A-IV-2 (São José do Barreiro) e SF-23-Z-A-V-1 (Bananal). Para a delimitação em si, foi utilizado o software *ArcGIS* 10.2.2, sendo neste programa utilizada a ferramenta “Assistente de Buffer”, a qual já faz a delimitação automática das áreas a partir do *buffer* necessário, ou seja, 30 metros para as áreas de entorno de córregos e rios com largura inferior a 10 metros, e 50 metros de raio para o entorno das nascentes. A imagem da tela da ferramenta utilizada é apresentada na Figura 22.

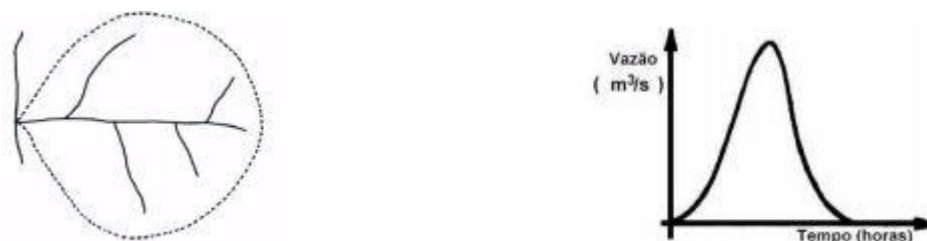
Figura 30: Representação de uma bacia arredondada.

Em uma bacia circular (Figura 30), toda a água escoada tende a alcançar a saída da bacia ao mesmo tempo:

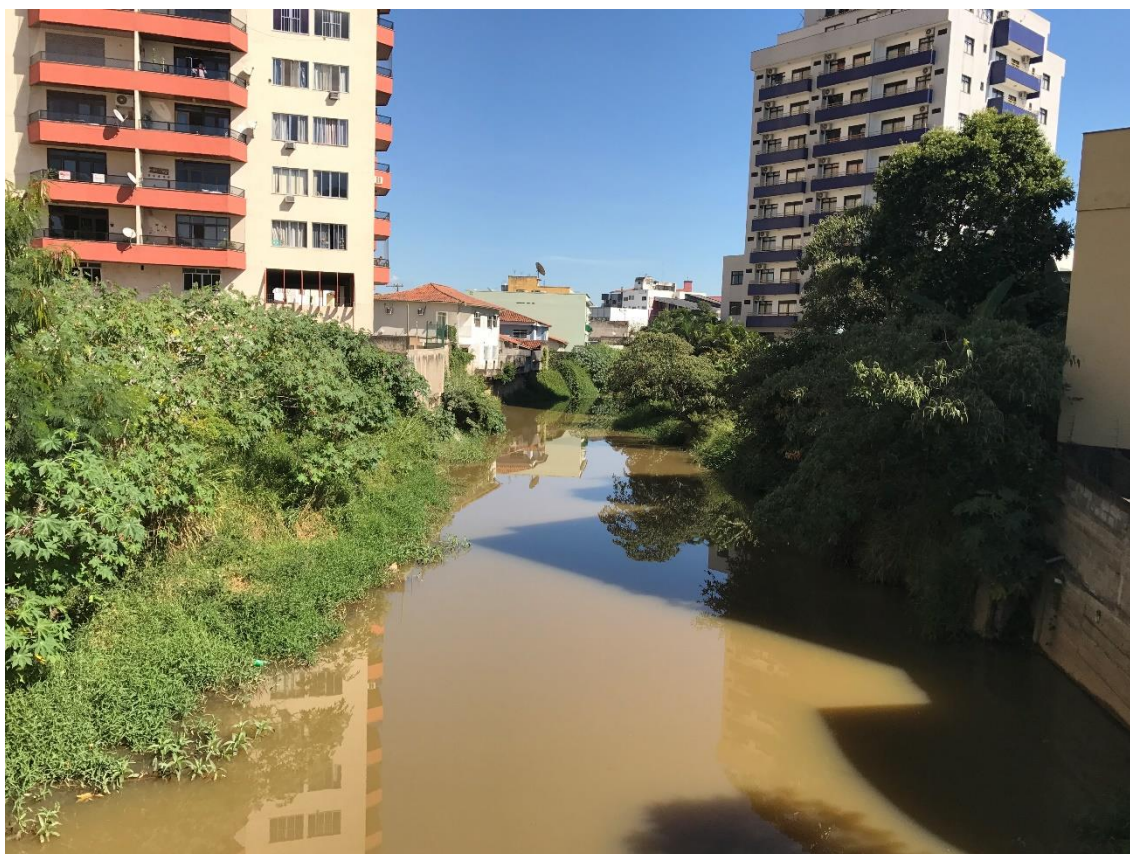
Figura 41: Ocupação nas margens do Rio Sesmaria no centro de Resende.

Das classes de APP identificadas, a mais representativa é a Área de Margem de Rios e Córregos com 22,16 km², o que corresponde a 72,11% do total das áreas de APP presentes na bacia. Deve-se observar, contudo, que ao passar pela área urbanizada de Resende, o Rio Sesmaria reflete outra realidade, tendo suas margens (áreas que deveriam estar protegidas) ocupadas, como pode ser visto na Figura 41.

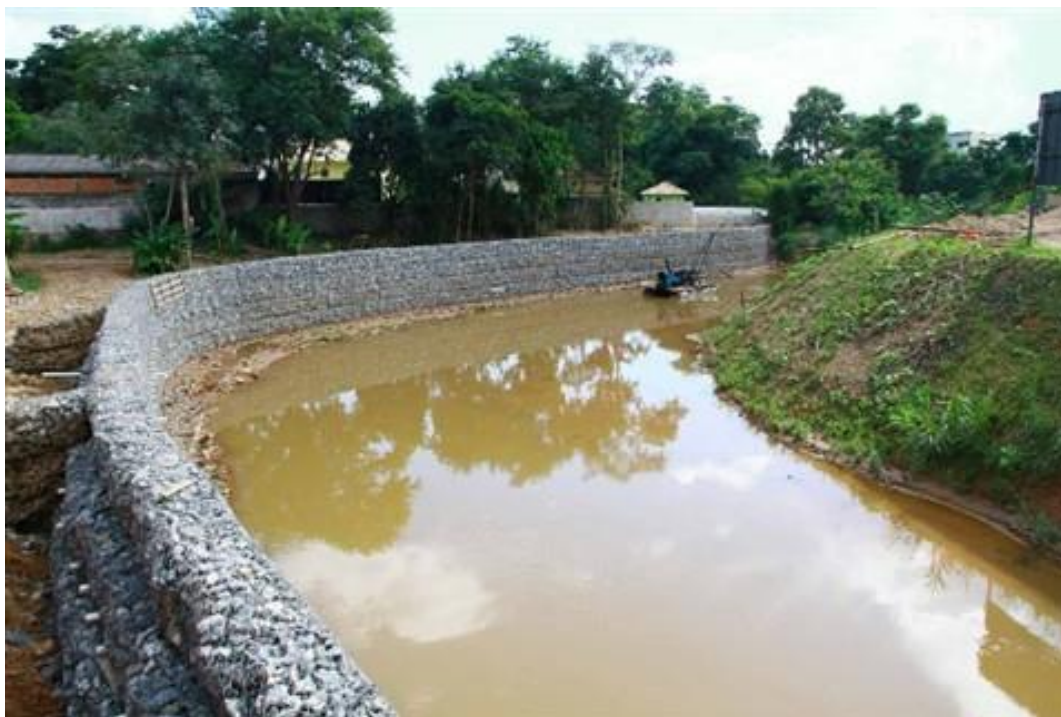
Figura 43: Muros de gabião encontrados ao longo do rio Sesmária, no bairro Parque Ipiranga II
Fonte: Jorge Trindade - ACOM PMR (2016).

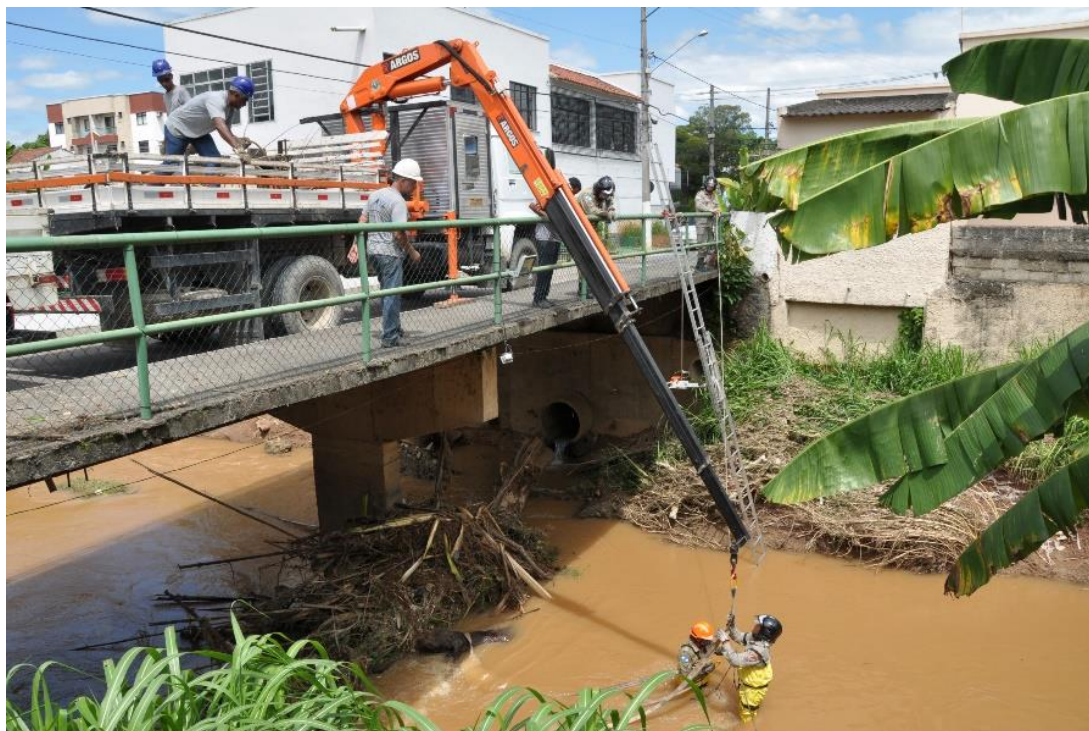
Figura 44: Limpeza do Rio Sesmária no bairro Jardim Brasília I
Fonte: Jorge Trindade - ACOM PMR (2016).

Conforme a Prefeitura, os serviços de desassoreamento (Figura 44) aconteceram no trecho entre o bairro Ipiranga e o Rio Paraíba do Sul, totalizando 1.600 caminhões de lixo e entulho retirados, representando 25 mil litros cúbicos a menos de material depositado no fundo do Rio Sesmaria.
