**Análise Crítica da Legislação Contra
Incêndios em Galerias Comerciais:
Estudo de Caso em Juiz de Fora/MG**

Dissertação apresentada ao Programa de Pós-Graduação em Ambiente Construído da Universidade Federal de Juiz de Fora, como requisito parcial à obtenção do título de Mestre em Ambiente Construído. Área de Concentração: Arquitetura e Urbanismo.

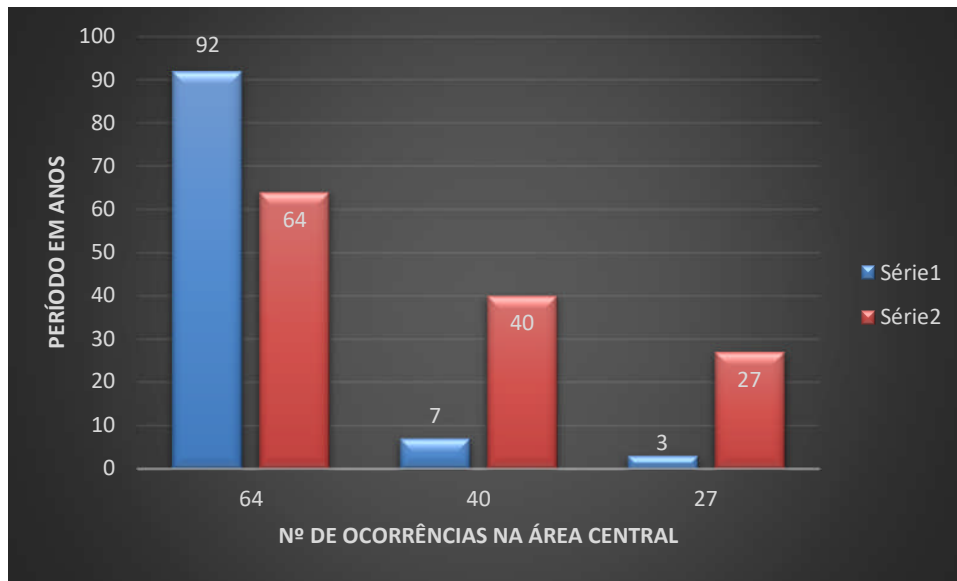
Gráfico 1 – Comparativo gráfico de ocorrências por período.

Série 1 – intervalo de período em anos
Série 2 – nº de ocorrências na área central

Este gráfico permite a visualização da diferença entre cada intervalo de período e o número de ocorrências e a inversão da razão entre o intervalo de período em anos pelo número de ocorrências. Isto mostra que o número de incêndios tem aumentado preocupantemente muito mais a cada ano.

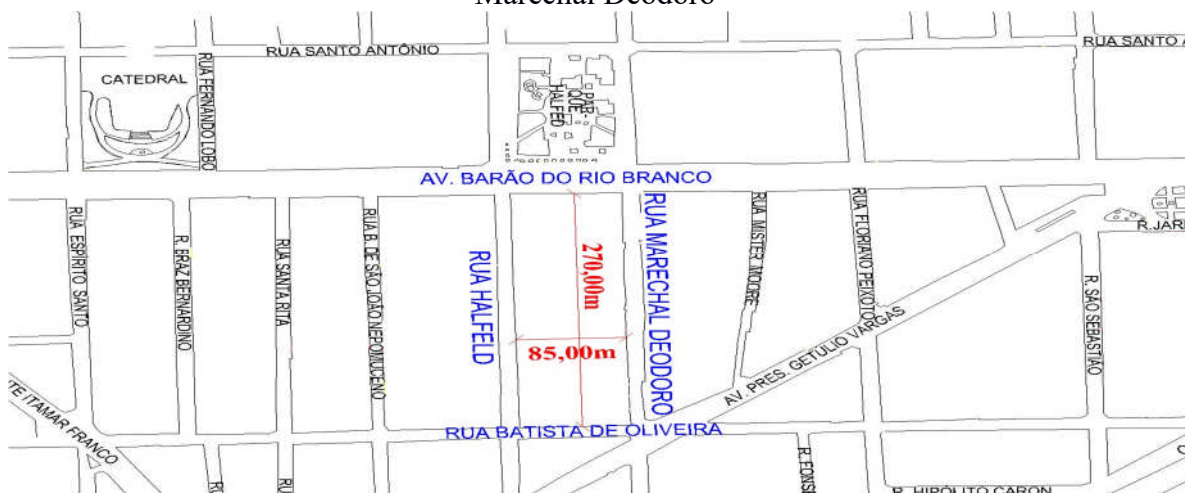
Figura 5 – croqui esquemático da dimensão do quarteirão da Rua Halfeld com Rua Marechal Deodoro

Uma característica marcante do centro de Juiz de Fora é a presença de grandes quarteirões que chegam até 270,00m de comprimento por 85,00m de largura (Figura 5). A Rua Halfeld é considerada a rua central de ligação entre as demais vias de grande fluxo de pessoas na região central. Em 15 de novembro de 1975 foi inaugurada a principal alteração na Rua Halfeld: o Calçadão, que transformou a parte central da rua em área exclusiva para pedestres. (FONSECA, 2012, pg.96;101)

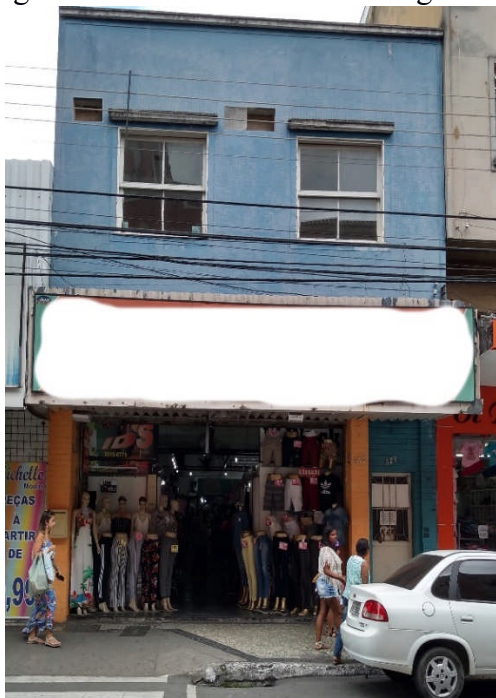
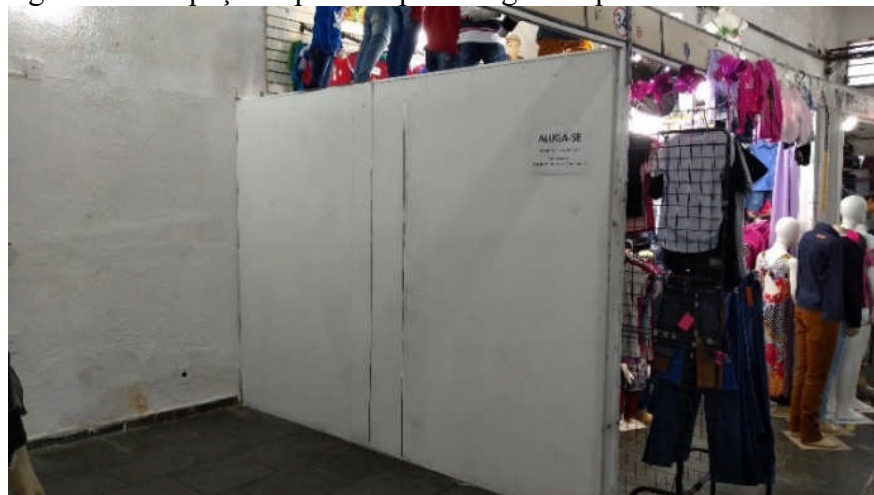
As Figuras 21,22 e 23 mostram um espaço que era uma grande loja e foi subdividida em várias pequenas lojas formando corredores de passagem que se assimilam as galerias comerciais. Essa tipologia comercial está se tornando cada vez mais comum e a falta de legislação para ela a torna também um potencial de risco a incêndio, como o espaço localizado na Rua São Sebastião na cidade de Juiz de Fora/MG. A tipificação comercial não é reconhecida no Plano Diretor da cidade e nem definida pela legislação dos bombeiros, dificultando a exigência de projetos de prevenção.

Figura 21 – Vista da fachada da “galeria”

Figura 22 – Vista da parte interna da “galeria”

Figura 23 – Espaço disponível para aluguel. Aproximadamente 3x3m

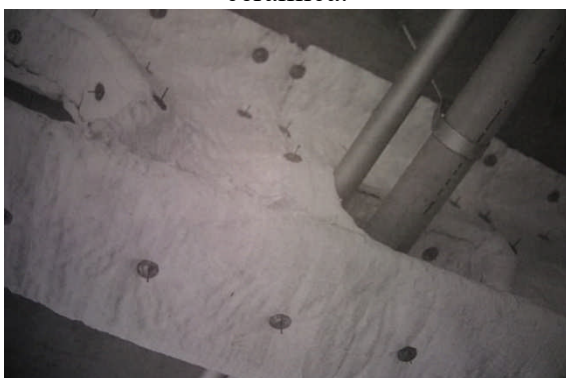
Figura 40 – revestimento de manta cerâmica.

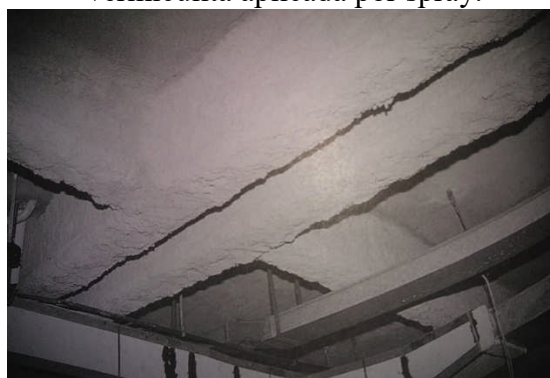
Figura 41 – revestimento de argamassa com vermiculita aplicada por spray.
