Correlacionando a qualidade da água com o uso e a cobertura da terra: um estudo da
Bacia de Contribuição da Represa Doutor João Penido, Juiz de Fora (MG)

Dissertação apresentada ao Programa de Pós-graduação em Ambiente Construído, da Universidade Federal de Juiz de Fora como requisito parcial à obtenção do título de Mestre em Ambiente Construído.

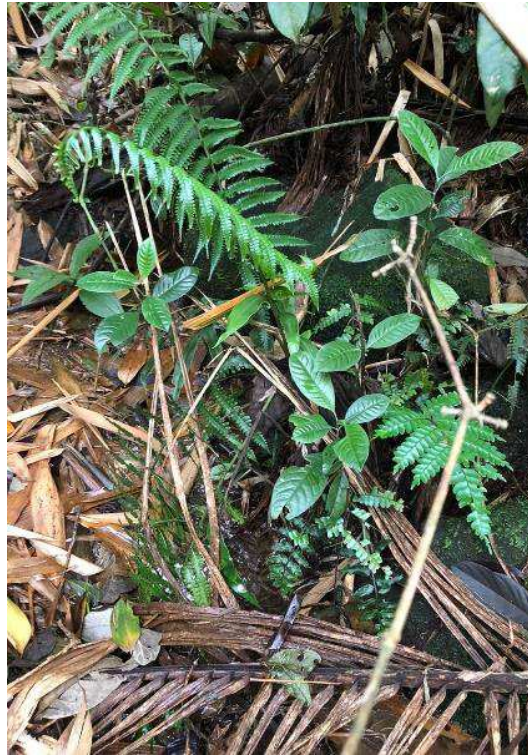
Figura 3 – Fotografia do P1

A Figura 3 apresenta uma fotografia do ponto amostral P1 representando a nascente do córrego Vargem Grande (debaixo da pedra) com diversas plantas.

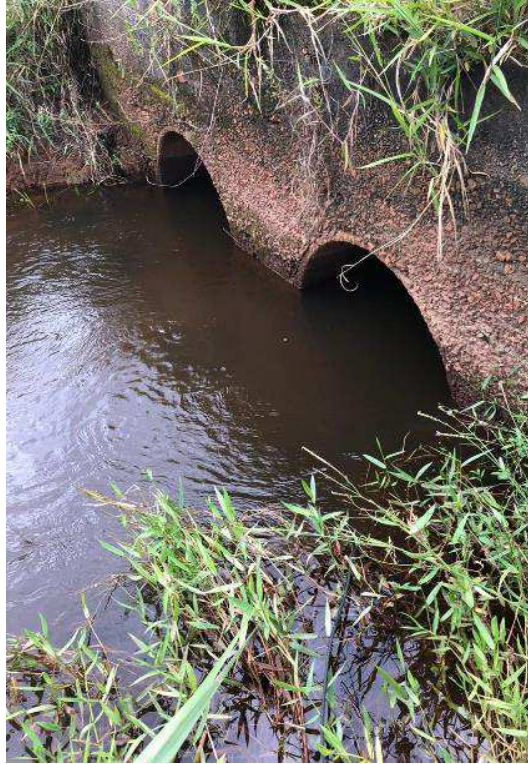
Figura 4 – Fotografia do P2

A Figura 4 apresenta uma fotografia do ponto amostral P2, localizado no médio curso do ribeirão dos Burros, sendo o reflexo das condições da água proveniente da nascente e sujeita aos efeitos do uso e cobertura da terra de uma sub-bacia em área rural. Diferentemente dos pontos P3, P4 e P5, o P2 não é um exutório.

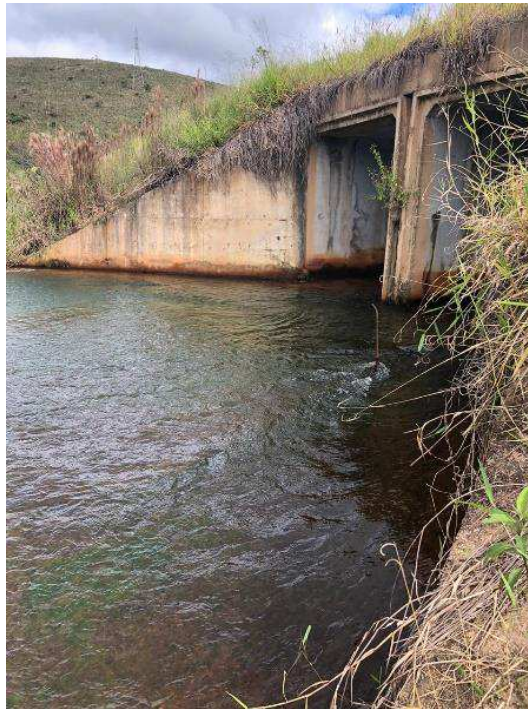
A Figura 5 apresenta uma fotografia do ponto amostral P3, que representa o exutório do ribeirão dos Burros na represa, sendo o tributário que mais contribui com ela (maior vazão), segundo Silva (2015). Está situado em uma passagem de água sob a antiga estrada Elias José Mockdeci e atual Rodovia AMG-3085 situada no bairro Barreira do Triunfo, Juiz de Fora – MG.

Figura 5 – Fotografia do P3 evidenciando bueiro duplo sob a Rodovia AMG-3085

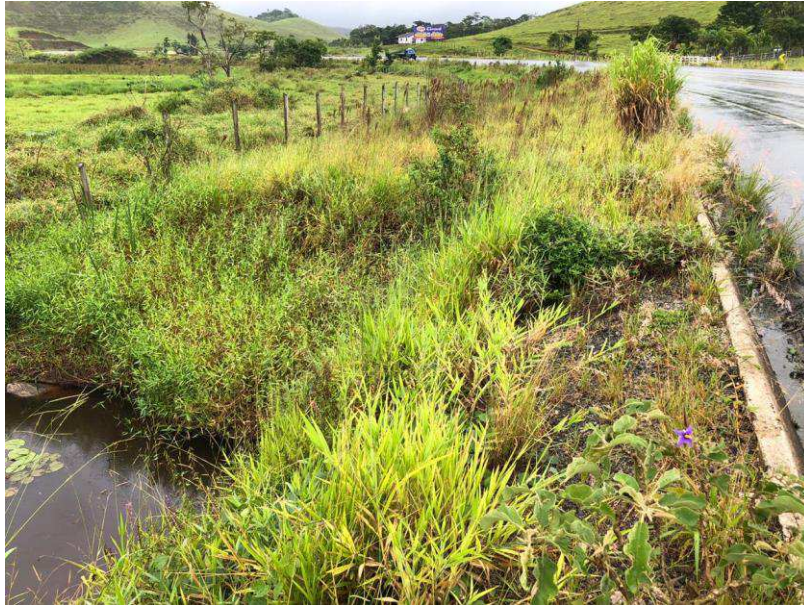
A Figura 6 apresenta uma fotografia do ponto amostral P4, que está localizado próximo a uma propriedade particular, trocando o pontilhão de madeira pelo bueiro triplo tubular de concreto sob a Rodovia AMG-3085.

Figura 6 – Fotografia do P4, evidenciando sua proximidade com a Rodovia AMG-3085

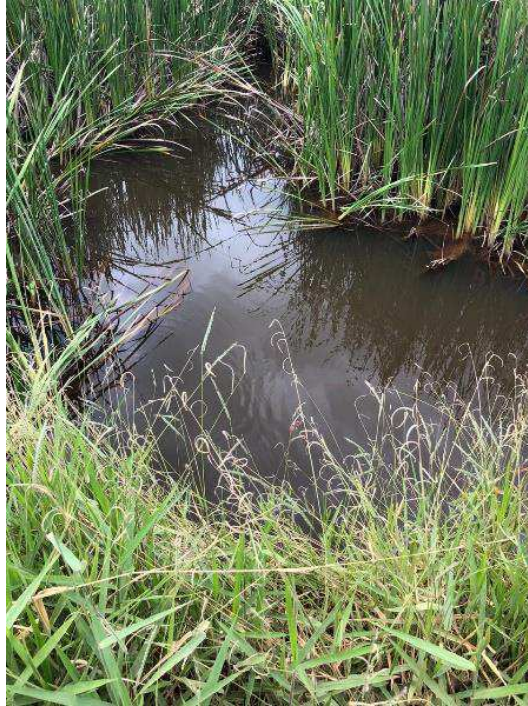
A Figura 7 apresenta uma fotografia do ponto amostral P5, que assim como o P4, localiza-se em uma região muito plana e suas águas possuem pequena velocidade. O ponto amostral fica na estrada do Condomínio Enseada, no Bairro Grama, Juiz de Fora – MG.

Figura 7 – Fotografia do P5 evidenciando a presença de *Typha domingensis* (taboa)

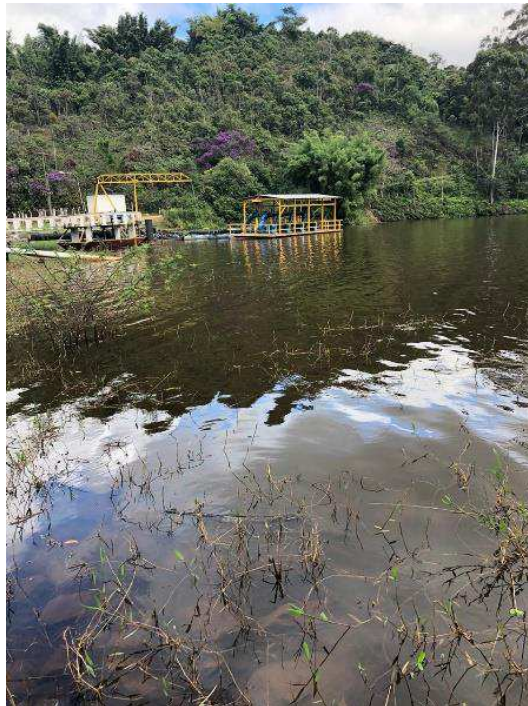
Por fim, a Figura 8 apresenta uma fotografia do ponto amostral P6. Os dados relacionados a esse ponto representam a água que será tratada na Estação de Tratamento de Água (ETA) Marechal Castelo Branco, tendo em vista a proximidade com o ponto de captação da Cesama. Essa ETA passou, em 2018, a receber água da Represa de Chapéu D´uvas de forma a poupar o manancial em análise.

Figura 8 – Fotografia do P6 evidenciando a captação

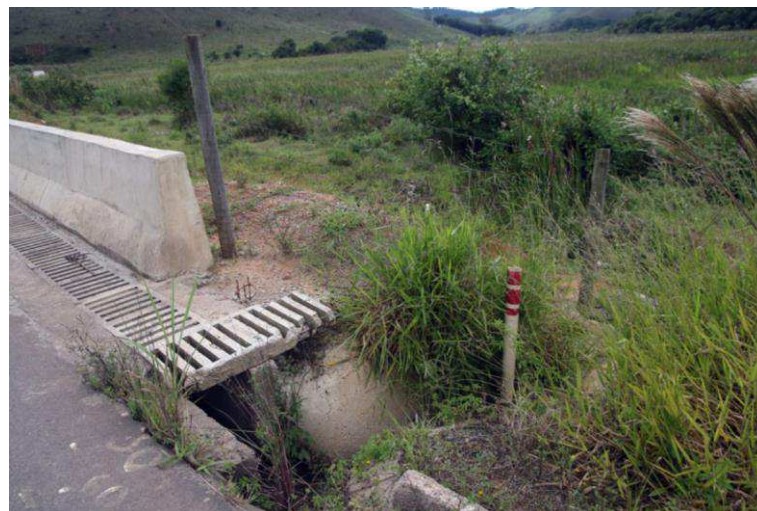
Outra reportagem de janeiro de 2020, mais de um ano após o início das obras de proteção do manancial, aponta que as obras continuam interrompidas (OBRAS..., 2020). A Figura 10 apresenta uma canaleta destinada ao escoamento de água e de outros produtos que podem escorrer pela via, no entanto, ainda falta a instalação da caixa coletora. Assim, todo o líquido que cai no asfalto é drenado diretamente para o manancial.

Figura 10 – Canaleta destinada ao escoamento de água e outros produtos, sem caixa coletora

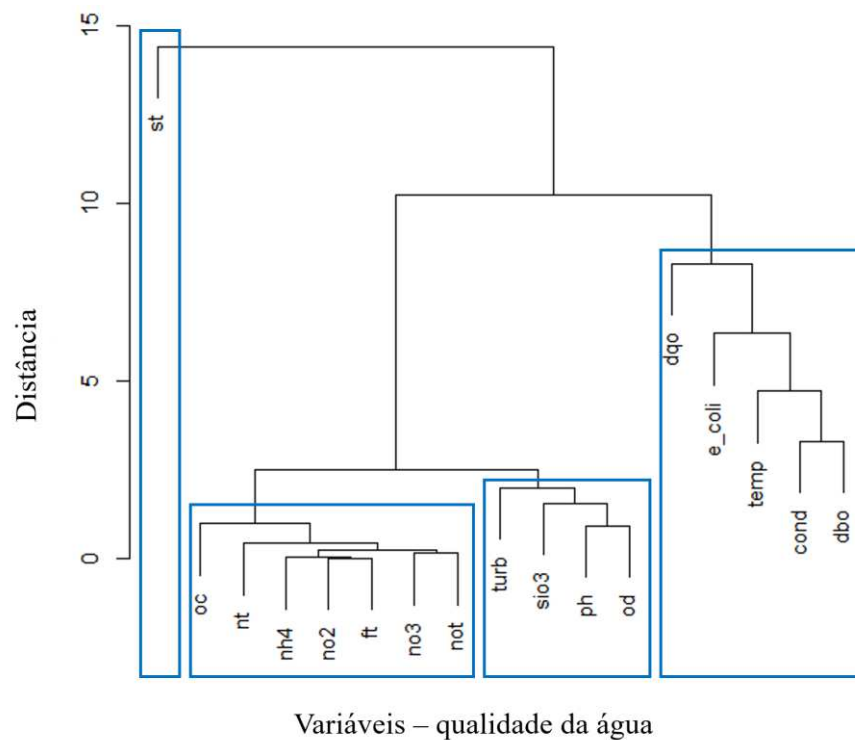
Figura 11 – Análise de Agrupamentos das variáveis de qualidade da água – dendograma

No dendograma, da esquerda para direita, o primeiro grupo é formado apenas pelo parâmetro ST. Este representa a presença de sólidos na água, sejam eles suspensos, dissolvidos ou coloidais, e impactos relacionados a ação humana pode intensificar os processos erosivos na bacia de drenagem e carrear sólidos para os corpos hídricos, assim como o lançamento de efluentes nos corpos d'água. No caso da BCRJP, as obras com movimentação de terra para a

No segundo grupo se encontram os parâmetros OC, NT, NH₄, NO₂, FT, NO₃ e NOT. Este grupo representa indicadores de carga orgânica e nutrientes presentes na água. Dentro do grupo, considerando a disponibilidade das leituras, foram escolhidos os parâmetros OC, NT e FT. A escolha do OC se deu por este ser considerado um indicador eficaz de presença de matéria orgânica, pois indica o oxigênio consumido na degradação desta. E a escolha do NT e do FT se deu por estes representarem importantes nutrientes para o crescimento de algas e plantas aquáticas, podendo também contribuir para o fenômeno de eutrofização. No caso da BCRJP podem estar associados a despejos de esgoto doméstico, e no caso dos nutrientes, estão presentes também em fertilizantes utilizados no solo, que podem ser carreados para os corpos d'água. Ainda, no caso de mananciais de abastecimento, outra consequência da presença de nutrientes é o aumento dos custos de tratamento de água devido à toxicidade de muitas algas, remoção da própria alga, remoção da cor, de sabor e odor.

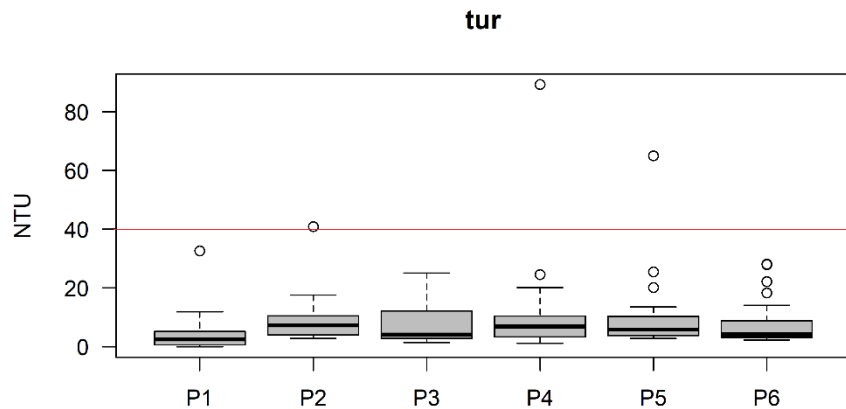
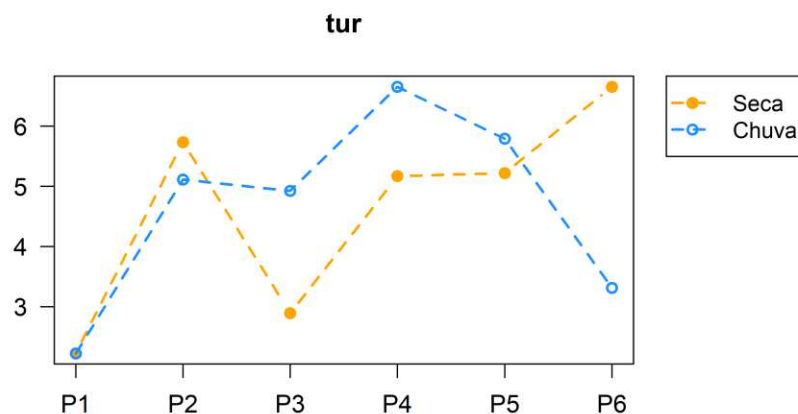
A Figura 13 apresenta as médias das leituras por estação de seca e chuva por ponto. O teste Kruskal-Wallis aplicado às leituras de todos os pontos para as diferentes estações indicou que os resultados da turbidez variaram, estatisticamente, entre as estações ($p=0,0000$). Por meio da Figura 13, observa-se que as maiores leituras de turbidez na estação de chuva foram nos pontos P3, P4 e P5, o que pode ser reflexo do carreamento de matéria orgânica e sedimentos para o curso d'água. Cabe destacar também, que as maiores leituras, que ficaram acima do limite ocorreram no ponto P2 em outubro de 2013, no ponto P4 em novembro de 2012 e no ponto P5 em outubro de 2013, conforme pode ser visto na Tabela 6, todas elas na estação de chuva. A diferença entre as médias de seca e chuva deste parâmetro no ponto P6 podem ser devido à maior diluição da água em época de chuva, além deste ponto representar a captação da água, e por isso, apresenta maior capacidade de autodepuração. O ponto P4 apresentou os maiores valores de média e mediana do parâmetro turbidez. Sua localização tem proximidade com uma propriedade rural que possui um expressivo rebanho de gado de corte. Ainda, segundo Rocha, Casquin e Pereira (2019), esse ponto é também a seção que sofreu mais interferência da obra de implantação da Rodovia AMG-3085, que teve início em abril de 2013.

Figura 12 – Turbidez – boxplot por ponto

Figura 13 – Turbidez: média seca e chuva por ponto

Por meio dos resultados e das características de cada ponto amostral observa-se que a chuva promove o escoamento de partículas orgânicas e inorgânicas para os corpos d'água, e, quando rasos, promove o revolvimento do fundo colocando em suspensão os sedimentos, aumentando a turbidez. Este resultado é corroborado pelas menores leituras no ponto P6 na estação de chuva. A represa apresenta maior volume de água, diluindo assim a matéria. Apesar de ter ocorrências acima do limite estabelecido na resolução em alguns pontos, as leituras no ponto P6, ponto de captação para o abastecimento, ficaram todas abaixo do limite.

Nesses dois parâmetros físicos, turbidez e sólidos totais, o ponto P4 foi o que apresentou os piores resultados nesse período de monitoramento, mostrando como a obra da Rodovia AMG-3085 e as atividades na sua proximidade tem sido impactantes. A área no entorno apresenta silvicultura na parte mais alta e pecuária na parte mais baixa, e o ponto de coleta é uma área muito plana, acumulando nutrientes e sedimentos, propiciando a proliferação de macrófitas aquáticas nas áreas lindeiras ao bueiro feito sob a Rodovia. As estradas reduzem a conectividade e fluxo de materiais (BREJÃO, 2011; POCEWICZ; GARCIA, 2016), sendo fontes pontuais de poluição. A sua operação e manutenção facilita o carregamento de sedimentos, detritos, elementos tóxicos (óleos e graxas), resultando na piora da qualidade da água (GODWIN; HAFNER; BUFF, 2003; FORSYTH; BUBB, COX, 2006).

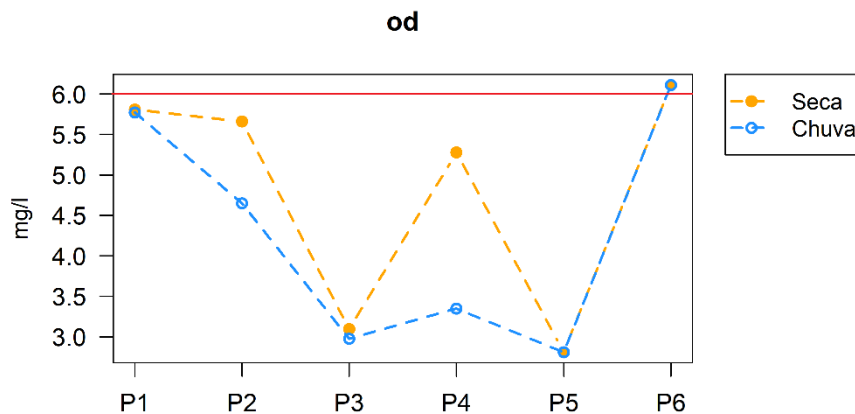
Figura 18 – Oxigênio dissolvido – boxplots por ponto

Figura 19 – Oxigênio dissolvido: média seca e chuva por ponto

O parâmetro OD apresenta melhores resultados nos pontos P1 (nascente) e P6 (captação), em relação aos pontos ao longo dos tributários. Este comportamento pode ser explicado pelos mesmos fatores que influenciaram nos resultados de OC. No entanto, apesar dos melhores resultados em P1 e P6, ainda assim a mediana das leituras está abaixo do limite estabelecido.

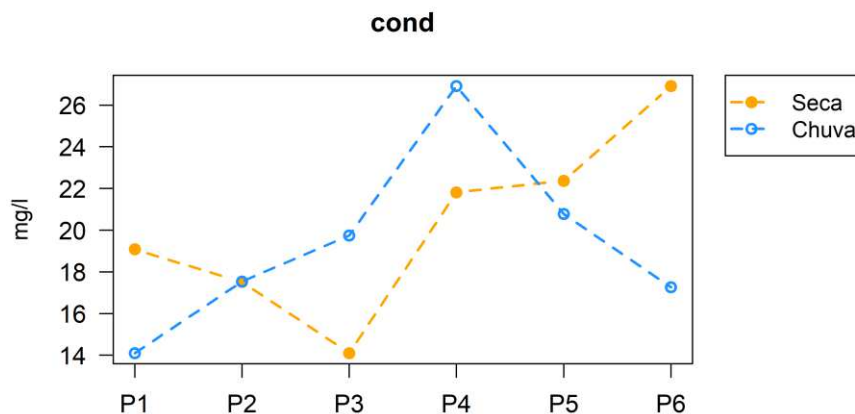
Figura 24 – Condutividade elétrica: boxplot por ponto

Figura 25 – Condutividade elétrica: média seca e chuva por ponto

Os testes estatísticos indicaram que, segundo o parâmetro condutividade elétrica, não houve diferença entre os pontos e entre as estações nessas leituras. Apesar de haver uma diferença no comportamento dos poluentes entre os pontos, em que na nascente e na captação os resultados são melhores, isso não foi suficiente para indicar uma diferença entre as localizações para este parâmetro.

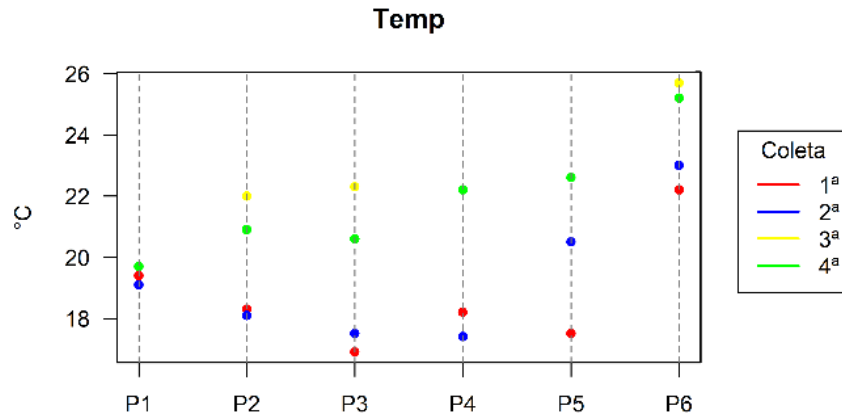
Figura 29 – Resultado das leituras de temperatura

Os resultados obtidos das leituras de temperatura, apresentados na Figura 29 demonstram que as diferentes estações influenciaram nos resultados de temperatura nos pontos P2 a P6, em que as temperaturas foram maiores na estação chuvosa (3ª e 4ª coletas), isso se deve ao fato que nesta estação o clima local é mais quente. As leituras não foram simultâneas e apesar da primeira leitura ser no ponto P6, este apresentou maiores valores de temperatura, o que pode ser explicado, segundo Oliveira (2018), que por este estar localizado na captação da represa, a maior quantidade de massa de água, que tem calor específico maior que o solo, retarda o decaimento da temperatura em relação aos pontos de foz. Os pontos de amostragem P2 (médio curso do ribeirão dos Burros), P3 (exutório do ribeirão dos Burros), P4 (córrego Grama) e P5 (Exutório do córrego Vista Alegre) são rasos e pouco volumosos. O ponto P1 apresentou temperaturas quase constantes, o que ressalta o importante papel da vegetação para manter condições de temperaturas amenas nos corpos d'água, tendo em vista que nesse ponto há conservação da cobertura da terra por vegetação arbórea, como pode ser observado no mapa de uso e cobertura da terra da Figura 28.

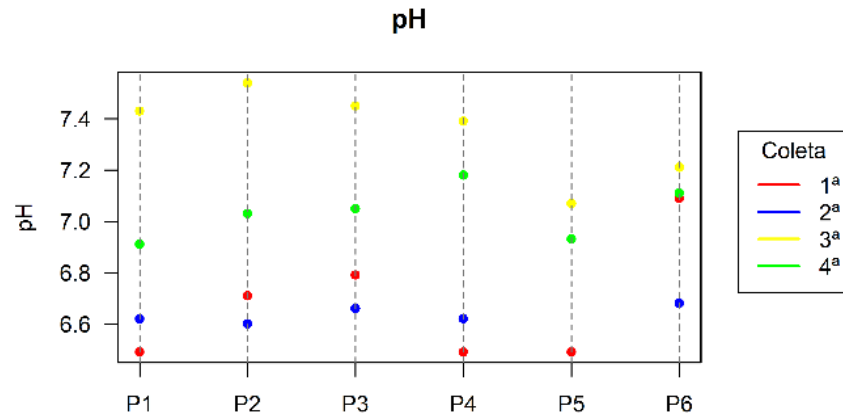
Figura 30 – Resultado das leituras de pH

A Figura 30 apresenta os resultados das leituras de pH, que evidenciam que estiveram entre o limite estabelecido pela Resolução Conama nº 357/2005, entre 6,0 e 9,0. Esteves (2011) afirma que o pH é uma variável abiótica importante nos ecossistemas aquáticos, no entanto de difícil interpretação, devido à variedade de fatores que podem afetar sua leitura. Analisando os resultados obtidos, observa-se que houve variação da leitura de pH nas estações seca e chuva em todos os pontos, em que as leituras na época de chuva (3ª e 4ª coletas) apresentaram em sua maioria condições básicas dos corpos hídricos (pH acima de 7,0).

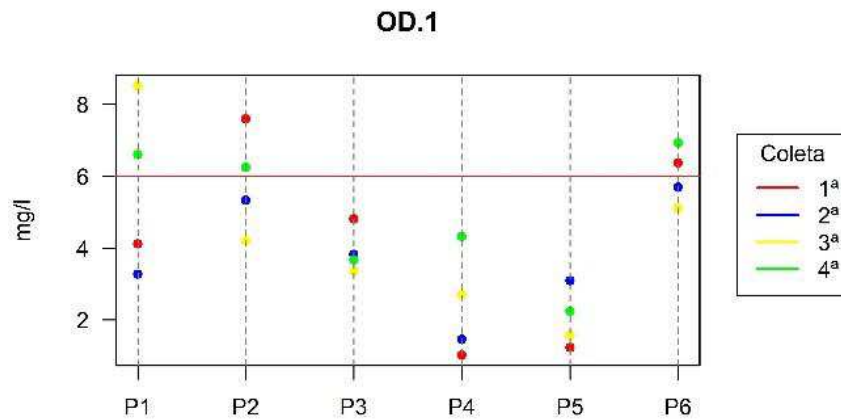
Figura 31 – Resultado das leituras de OD

Analisando a Figura 31, que apresenta o gráfico com as leituras de OD, observa-se que todas as quatro leituras deste parâmetro nos pontos amostrais P3, P4 e P5 ficaram abaixo do limite estabelecido por norma (6 mg/L), o que mostra a presença de matéria orgânica na água. Como já mencionado, isso pode ser explicado pelo fato de na região da leitura dos pontos P3, P4 e P5 serem planas contendo bueiros ou pontilhões quem interrompem o fluxo natural, propiciando a proliferação de *Typha domingensis* (taboa) e outras macrófitas flutuantes, sem aeração dos cursos hídricos, conforme pode ser observado na Figura 32, o que demanda, portanto, oxigênio para degradar a matéria orgânica. E ainda, como já mencionado também, o ponto P5, por estar localizado dentro do condomínio Enseada, com algumas residências nas proximidades, pode conter fontes pontuais de efluentes domésticos sem tratamento. Os valores de OD, assim como os dados referentes aos anos de 2012 a 2015, estão em sua maioria em desacordo com a norma, e obedecem à mesma tendência, melhores resultados na nascente e na captação.

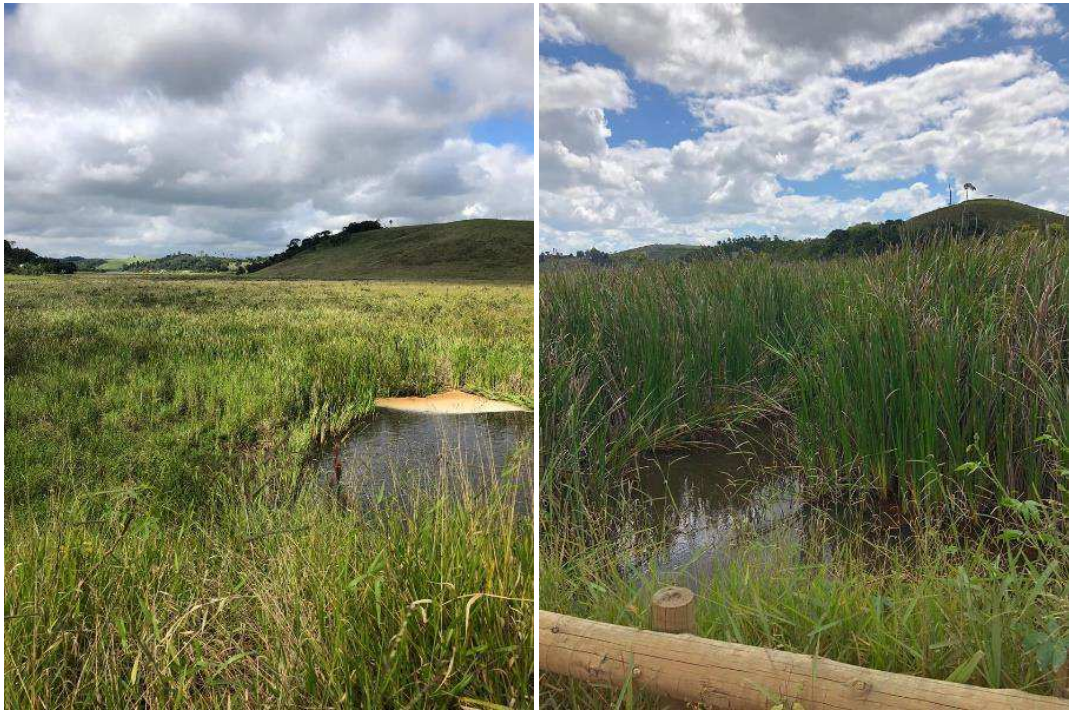
Figura 32 – Fotografia do P3 em 11/02/2020 e P5 em 10/03/2020 evidenciando a presença de *Typha domingensis* (taboa)

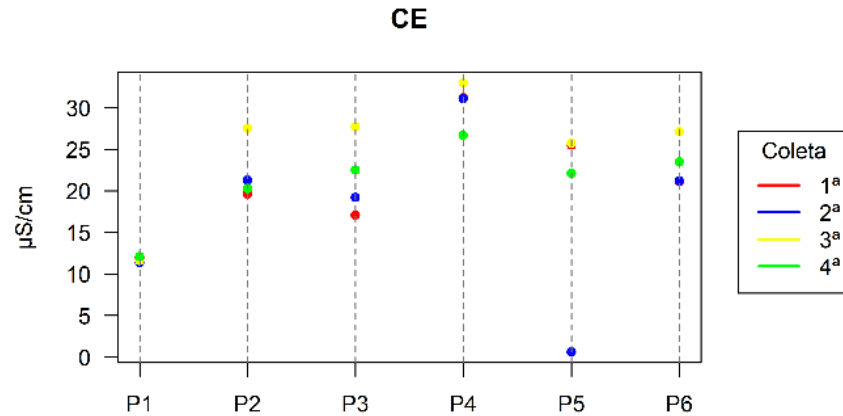
Figura 33 – Resultado das leituras de condutividade elétrica

Observa-se no gráfico da Figuras 33 que as leituras de condutividade foram maiores no ponto P4, semelhante ao primeiro conjunto de dados. Este ponto localiza-se em uma área com baixa declividade. Além disso este ponto está próximo a uma propriedade rural que possui rebanho de gado de corte, como já mencionado, evidenciado pelo mapa de uso e cobertura da terra na sub bacia desse ponto que predomina a pastagem. As leituras de condutividade no ponto P1 (nascente) foram menores. Isso indica que a CE da água neste ponto é mais influenciada pelas características minerais do solo do que por presença de carga orgânica. Isso pode ser explicado também pela ocupação do entorno, em que a nascente está num fragmento de mata atlântica e tem pouca interferência antrópica.

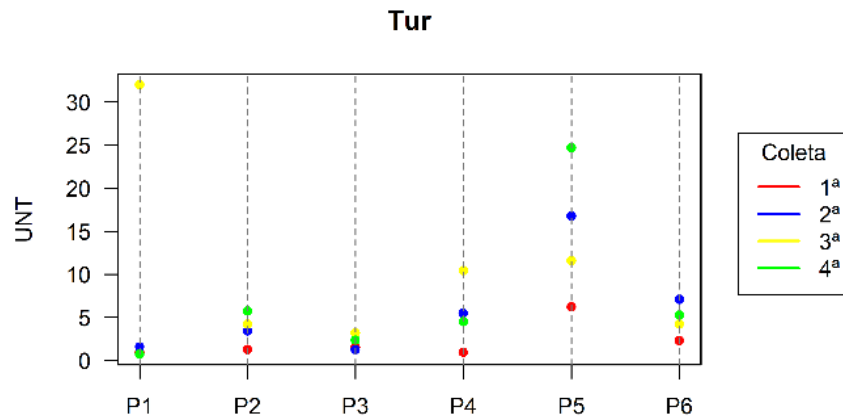
Figura 34 – Resultado das leituras de turbidez

As leituras de turbidez, apresentadas na Figura 34, ficaram abaixo do limite estabelecido pela Resolução Conama nº 357/2005, que preconiza que para água de Classe 1 o limite é de 40 UNT, e por isso não há linha traçada no gráfico do limite. As maiores leituras apresentaram-se no ponto P5, o que podem estar associadas à despejo de esgoto doméstico sem tratamento, bem como pelo fato do local da leitura deste ponto ter pouca velocidade e ser raso. A terceira coleta no ponto P1 apresentou valor bem maior que às outras, isso se deve à ocorrência de chuva no dia e no momento da leitura, o que pode ser observado na Figura 35, com uma fotografia retratando a situação da proximidade da nascente no momento da 3ª leitura dos parâmetros.

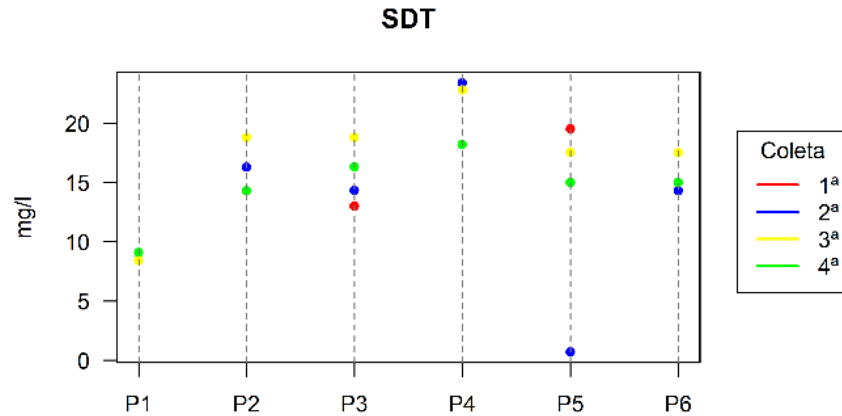
Figura 36 – Resultado das leituras de sólidos dissolvidos totais

Os sólidos dissolvidos totais em cursos d'água podem ser oriundos de processos erosivos do solo e lançamento de efluentes domésticos e/ou industriais. Por meio do gráfico de SDT da Figura 36, observa-se que as leituras de SDT no ponto P1 se mantiveram constantes, apresentando aumento nos outros pontos, o que demonstra que as principais fontes de sólidos nas águas estão relacionadas às atividades humanas no ambiente, e que podem ser provenientes de esgotos domésticos com fontes pontuais e difusas, tendo em vista que o ponto P1 representa a área com menor interferência humana e maior área de vegetação arbórea, conforme mapa de uso e cobertura da Figura 28. A represa sofre com o transporte de materiais, por escoamento do solo, com a exposição do solo, com a redução da cobertura vegetal.
