UNIVERSIDADE FEDERAL DE JUIZ DE FORA
FACULDADE DE ENGENHARIA
PROGRAMA DE PÓS-GRADUAÇÃO EM AMBIENTE CONSTRUÍDO

Uso de ensaios geotécnicos na concepção de projetos de recuperação de áreas degradadas: estudo de caso da voçoroca do Jardim Botânico da UFJF, em Juiz de Fora (MG)

Dissertação apresentada ao Programa de Pós-Graduação em Ambiente Construído da Universidade Federal de Juiz de Fora como requisito parcial à obtenção do título de Mestre em Ambiente Construído.
Área de concentração: Técnicas do Ambiente Construído

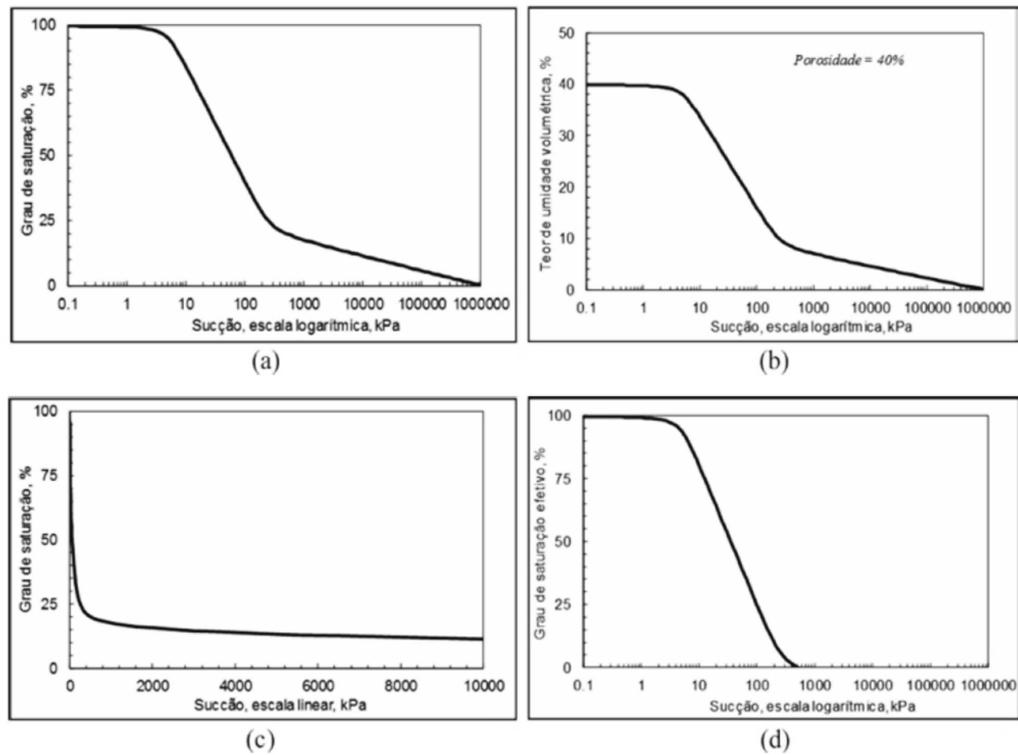
Figura 6 - Exemplo de curva característica de retenção em solo não-saturado

Alguns autores consideram a curva de retenção como a propriedade mais importante de solos não saturados, segundo Gitirana Júnior *et al.* (2015). A forma da curva depende da distribuição dos poros, granulometria e compressibilidade do solo, que são diretamente afetadas pela umidade inicial (gravimétrica ou volumétrica), mineralogia, estrutura e índice de vazios do solo. Alguns formatos típicos podem ser observados na Figura 7.

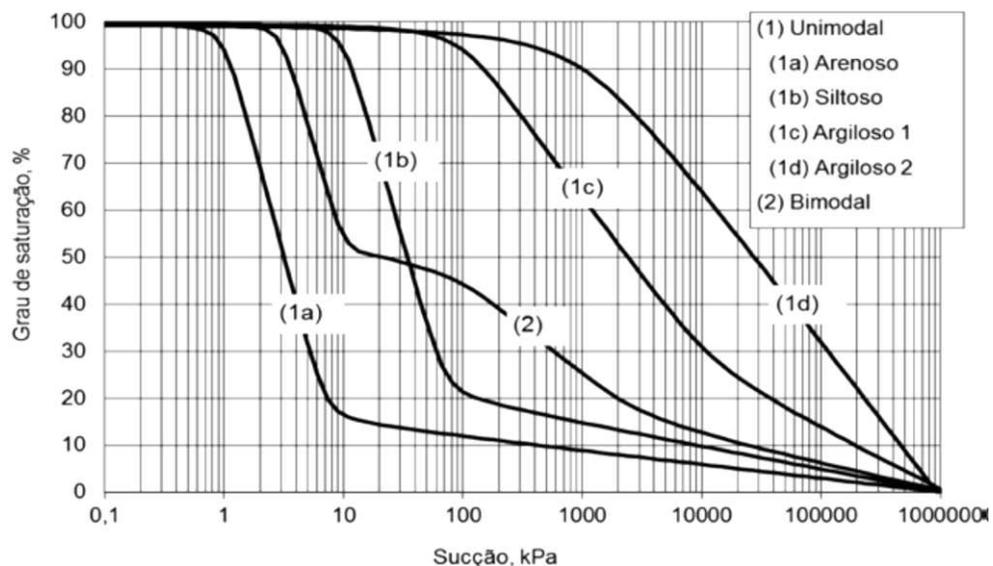
Figura 7 - Formatos típicos de curvas de retenção

Esta curva também depende da trajetória ou do sentido de variação da umidade (secagem ou umedecimento), que gera o fenômeno de histerese na curva, associado à forma de absorção ou perda de água (MARINHO, 2005).

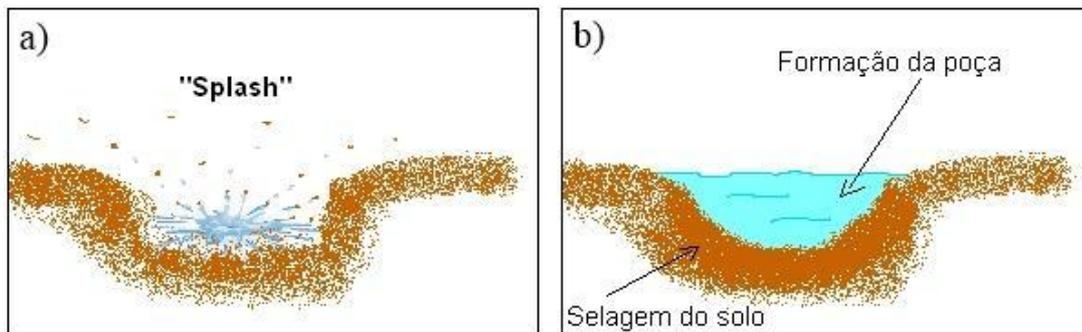
Figura 21 - Efeito *splash* (a) e selagem (b) causados no solo pelo impacto das gotas de chuva

Em seguida, há a formação de crostas, onde os macroporos são preenchidos de sedimentos e a porosidade do solo diminui. Tal processo é denominado como selagem ou selamento do solo, representado na Figura 21-b, reduzindo sua capacidade de infiltração. Após a saturação do solo, este perde a capacidade de absorção, com isso ocorre a formação do fluxo superficial que dá origem ao escoamento e carreamento das partículas (PRUSKI, 2009; LEPSCH, 2010).

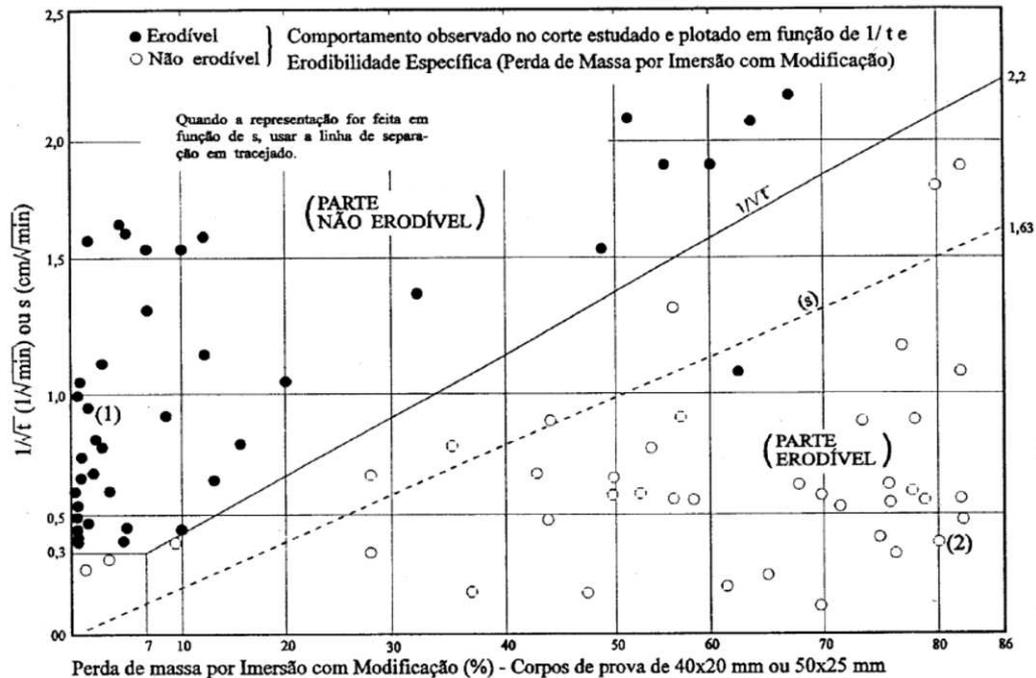
Figura 26 - Critério de erodibilidade pela classificação MCT

O ensaio de infiltrabilidade, feito em solos não saturados, identifica a facilidade com que a água infiltra no solo através de sua superfície. Para climas tropicais e subtropicais, a infiltrabilidade é mais representativa que a permeabilidade saturada como propriedade que regula a quantidade de escoamento superficial (BASTOS, 1999). O ensaio consiste em submeter uma amostra cilíndrica confinada a um fluxo ascendente por ascensão capilar, a partir do qual gera-se uma curva e obtém-se o coeficiente de sorção (s). O coeficiente que representa a porcentagem de massa de solo seca perdida (Pi) é obtido no ensaio de perda de massa por imersão. A partir desses parâmetros, Nogami e Villibor (1979) propuseram que solos potencialmente erodíveis possuem $Pi/s > 52$, critério que pode ser observado graficamente na Figura 26. Posteriormente, Pejon (1992 *apud* BASTOS, 1999) realizou o experimento em um número maior de ensaios e sugeriu uma mudança deste critério para $Pi/s > 40$.

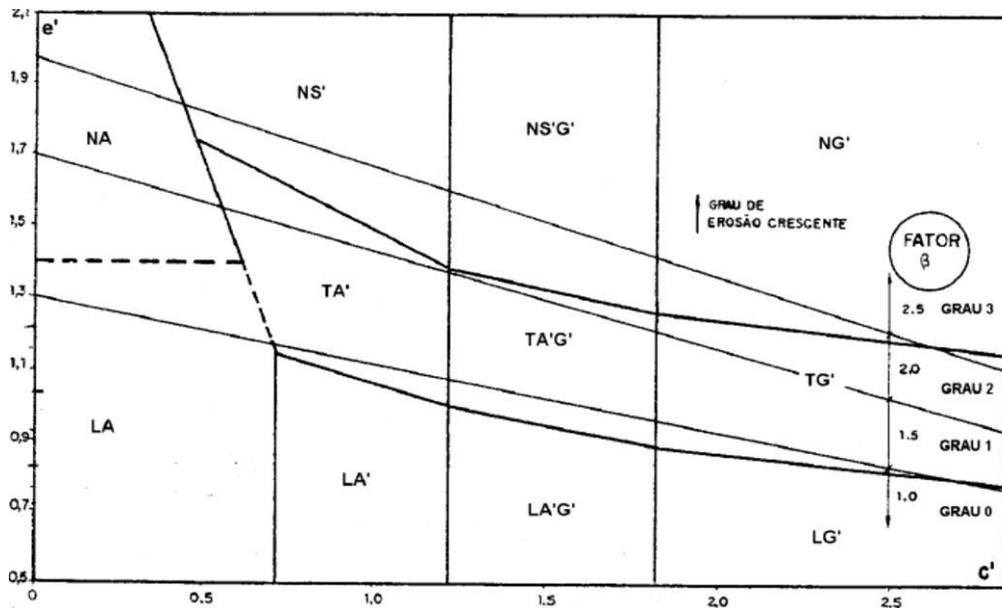
Figura 27 - Ábaco de classificação MCT-M e faixas de erodibilidade

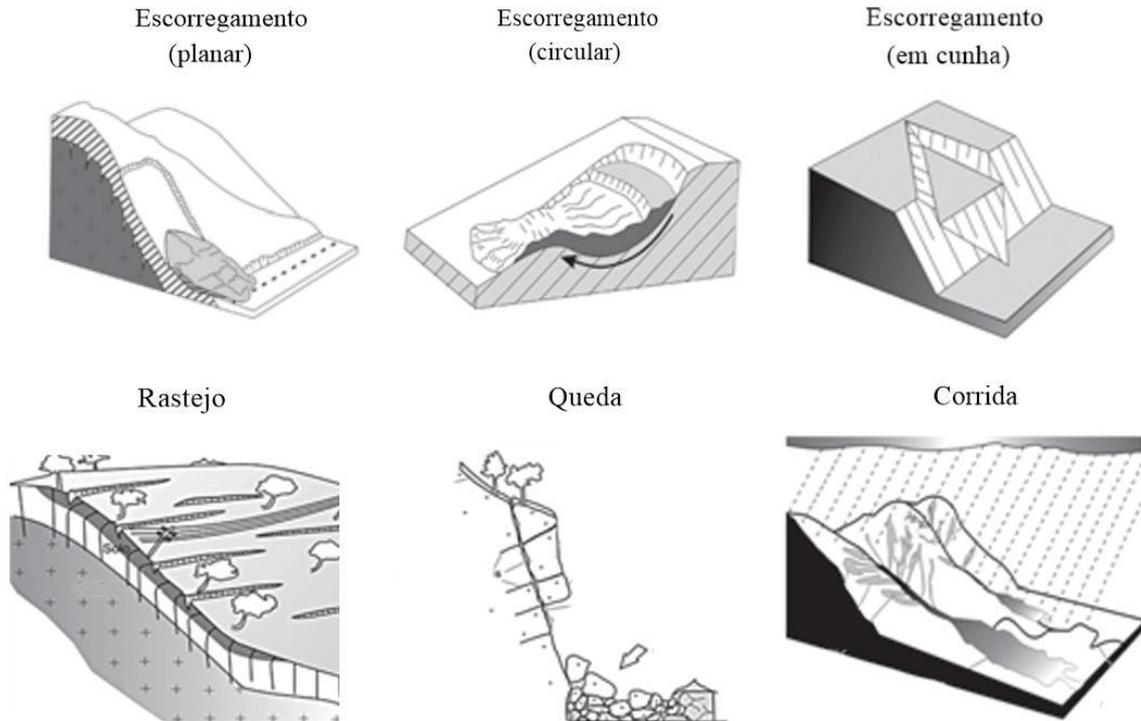
Figura 32 - Esquema representativo dos movimentos de massa segundo Augusto Filho (1992)

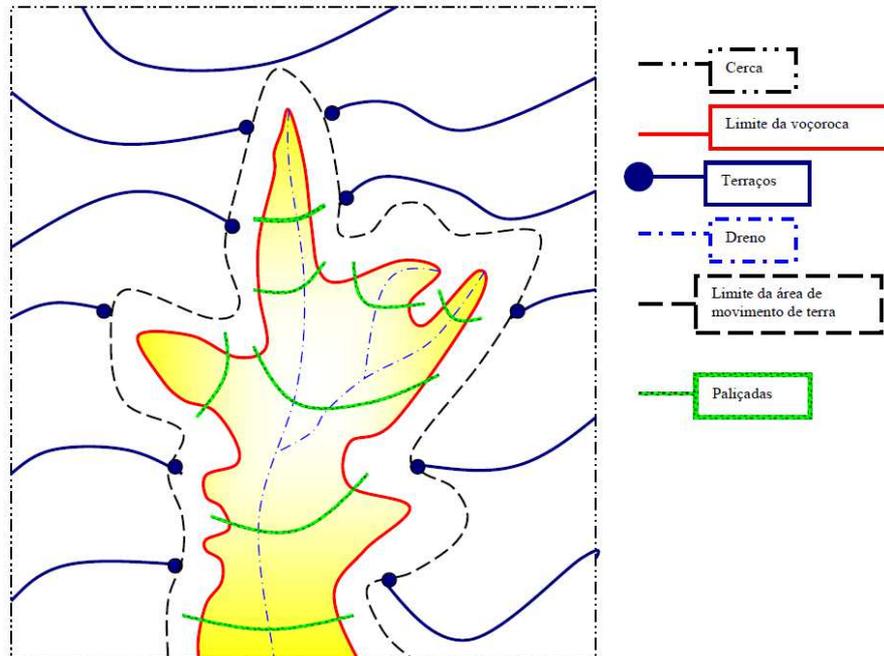
Figura 35 - Esquema de controle de erosão em uma voçoroca

A construção de terraços e bacias de retenção visa ordenar e armazenar a enxurrada na parte superior da voçoroca. Para reter os sedimentos em seu interior, utiliza-se as barreiras.

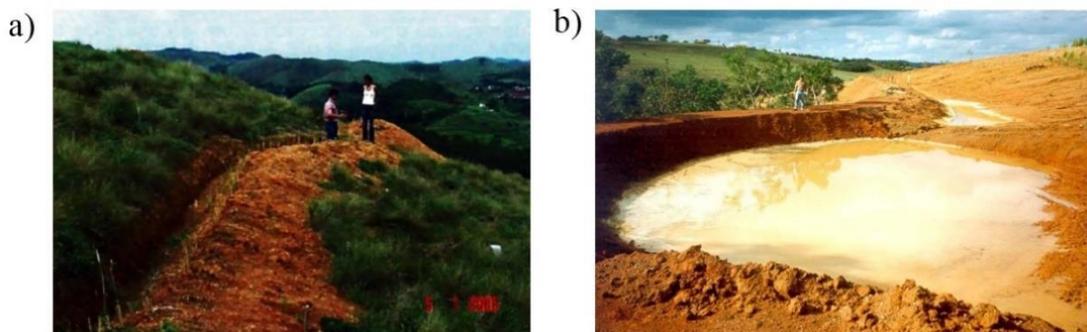
Figura 36 - Terraços (a) e bacia de retenção (b) para voçorocas

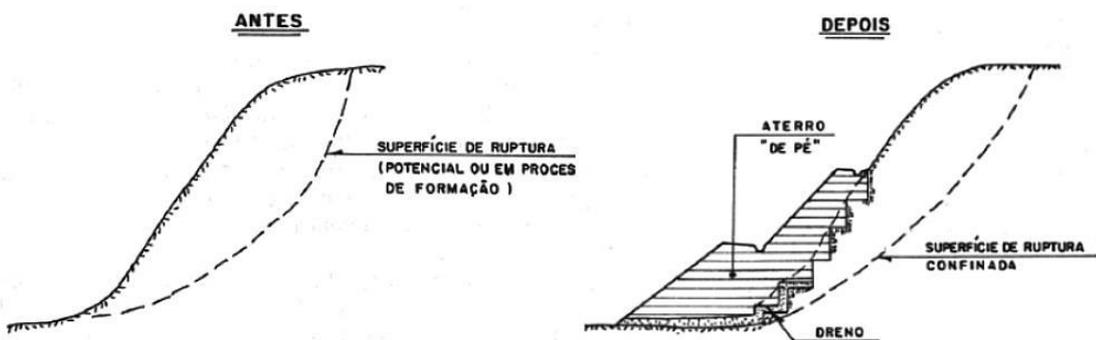
Figura 44 - Retaludamento por meio de aterro na base do talude

Em geral, o retaludamento associa-se a sistemas de drenagem (superficial e/ou subsuperficial) e ao sistema de proteção superficial (com materiais naturais ou artificiais), que serão vistos a seguir, visando a redução da infiltração de água no terreno e a regularização do

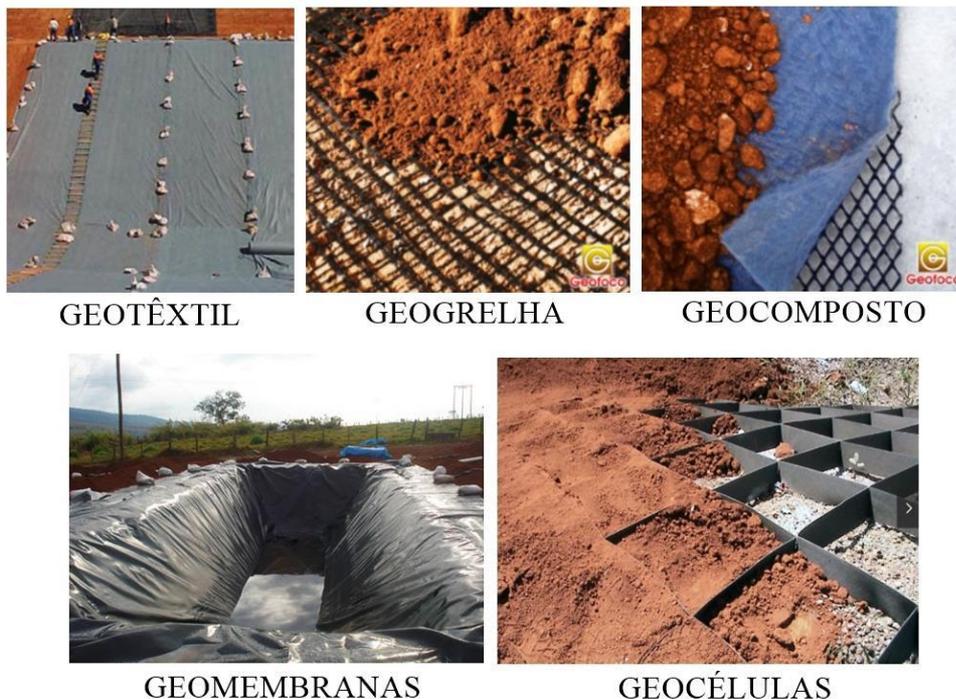
Figura 50 - Alguns tipos de mantas sintéticas

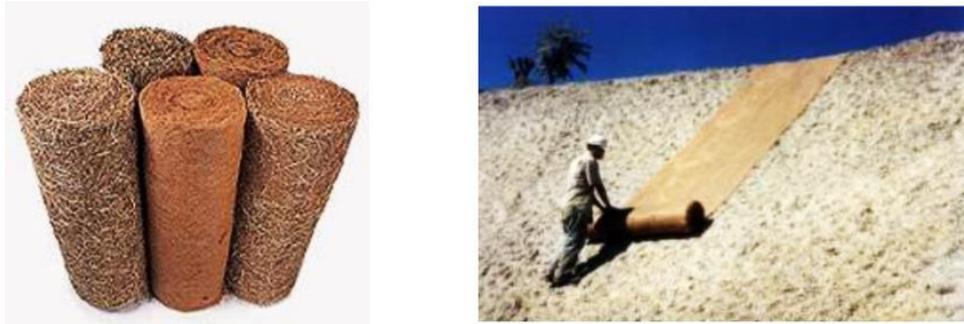
Figura 51 - Bobinas de biomantas e sua aplicação em taludes

Já as mantas naturais, também conhecidas por biomantas, podem ser feitas de diversos materiais, como palha de capim napier, taquara ou taboa e fibras naturais. Sua principal vantagem é ser biodegradável, pois desta forma são incorporadas pelo solo e ainda o beneficiam por meio de nutrientes e material orgânico, favorecendo a diversidade vegetal (SANTOS, 2015a). Como pode ser observado na Figura 51, a aplicação das biomantas deve ser iniciada no topo do talude, desenrolando a bobina e realizando o grampeamento para ancoragem superior e inferior, além da fixação ao longo do talude.

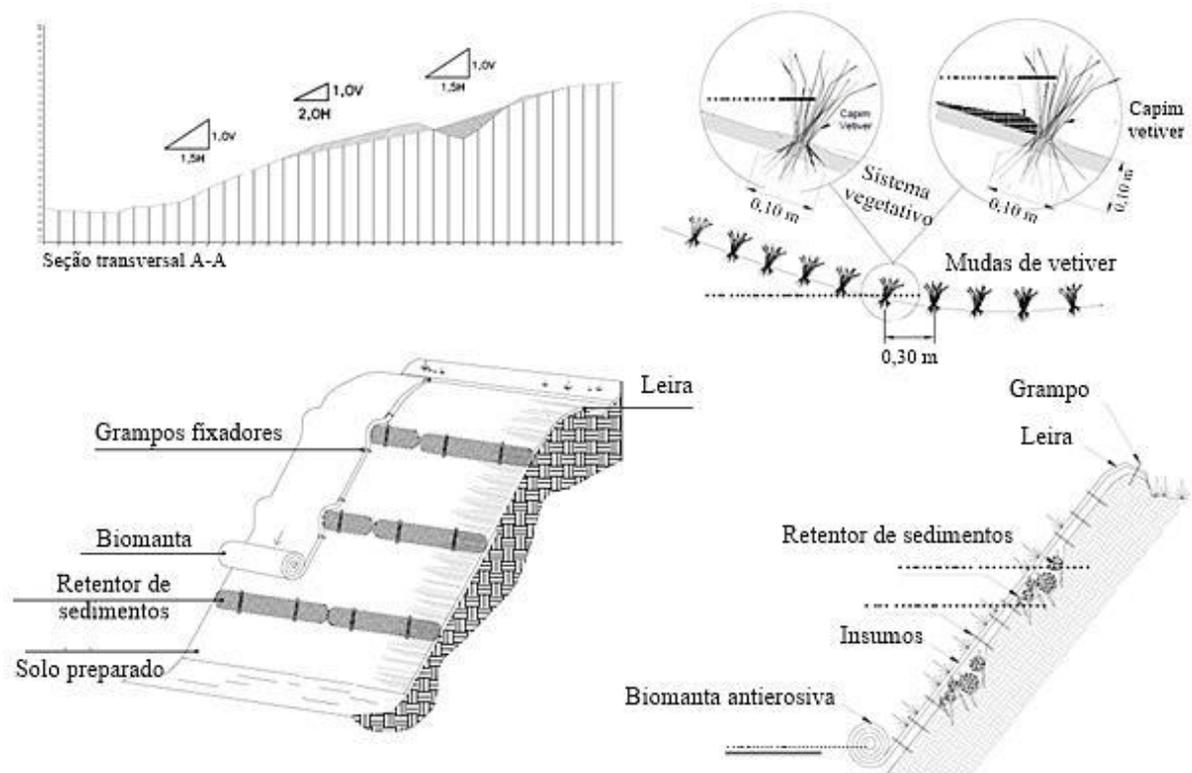
Figura 67 - Alguns detalhes e técnicas utilizadas no projeto de recuperação da voçoroca 1 do JB-UFJF

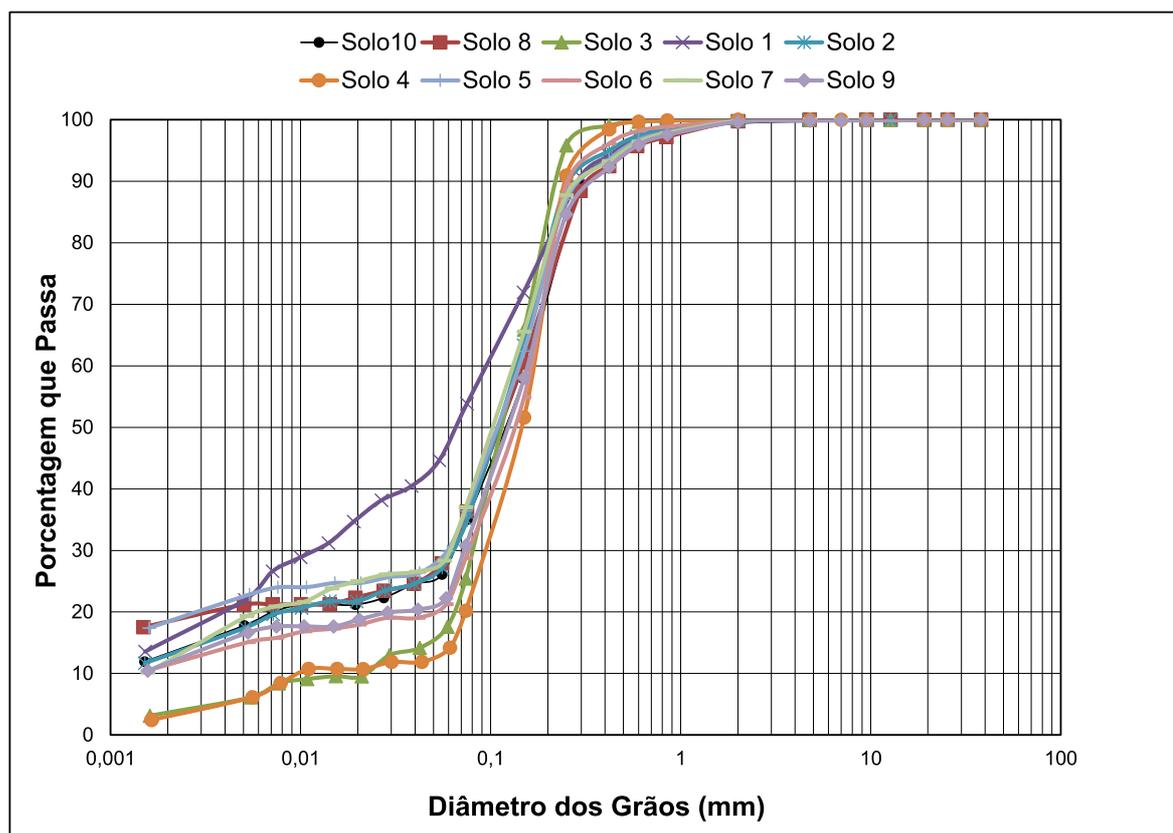
Gráfico 1 - Curva granulométrica

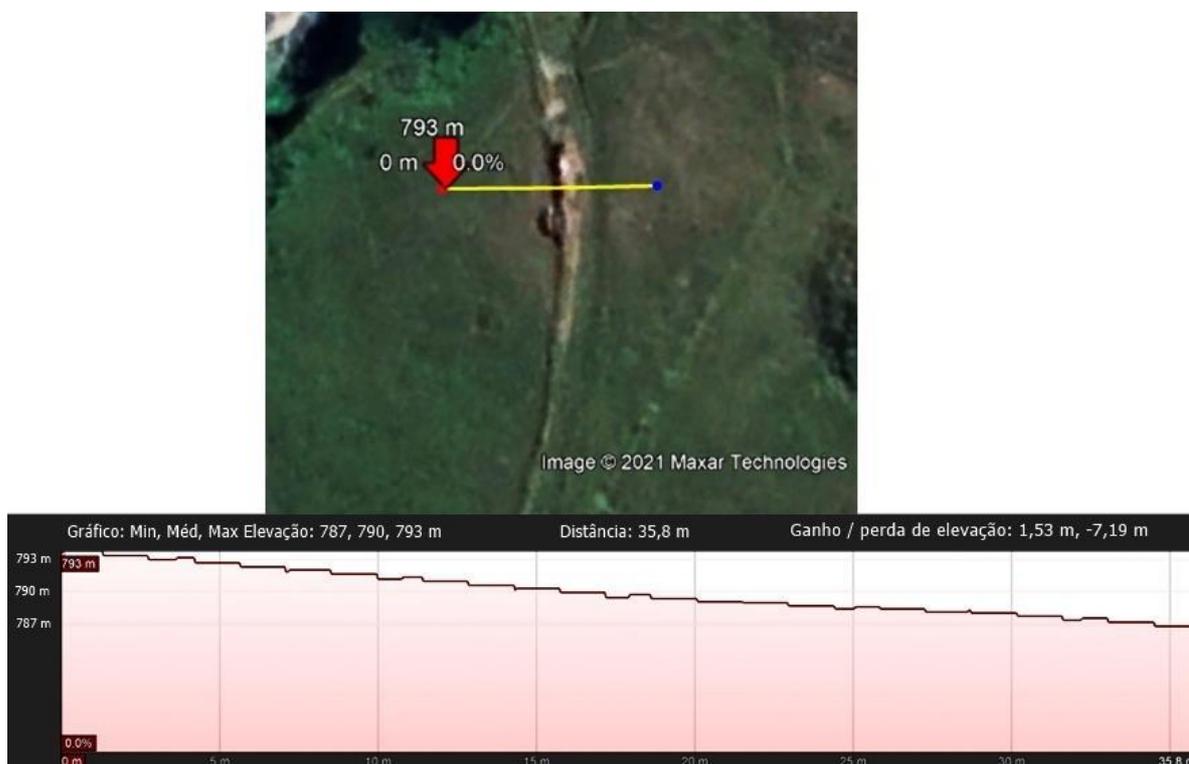
Figura 75 - Perfil de elevação transversal

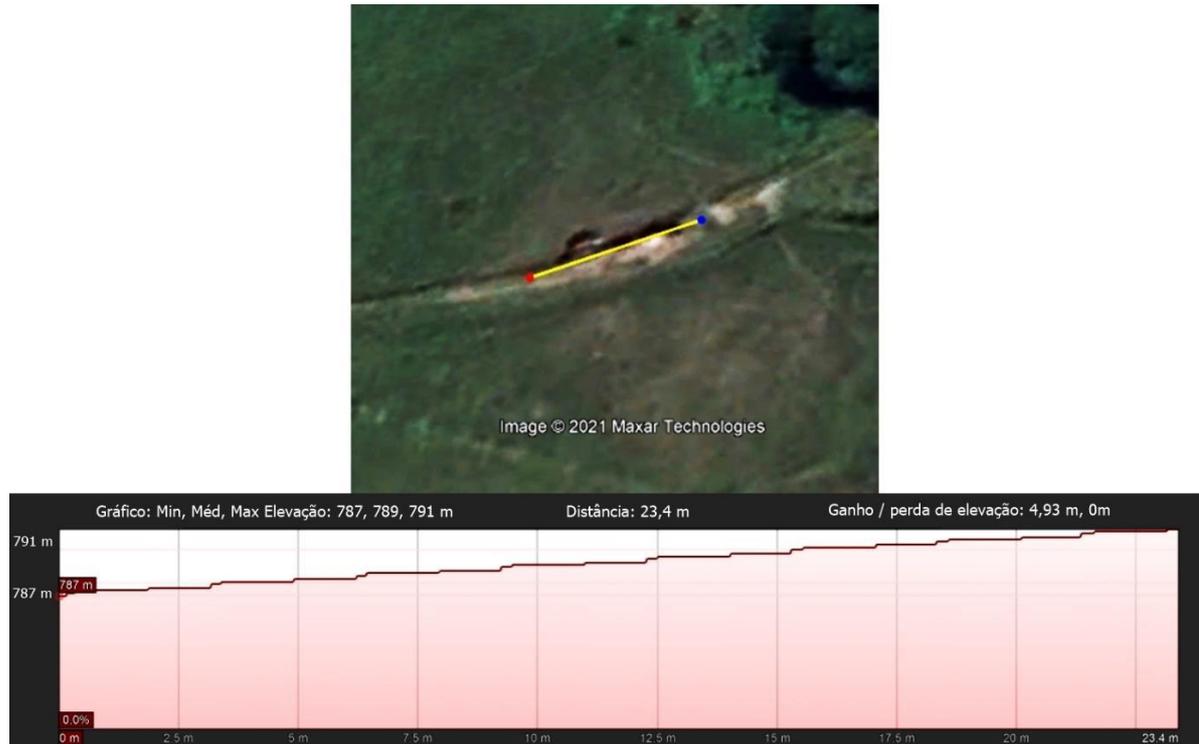
Figura 76 - Perfil de elevação longitudinal

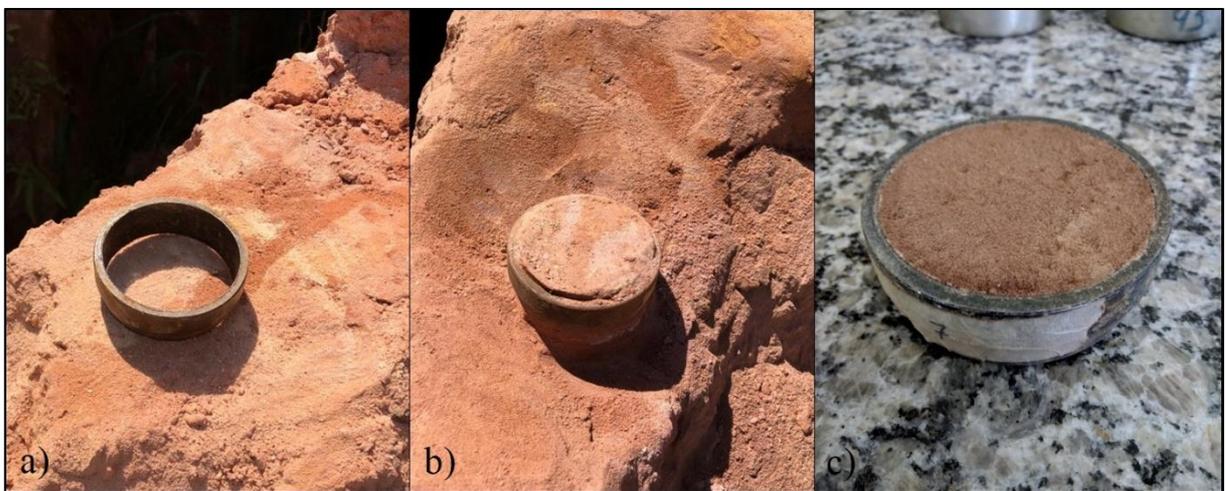
Figura 82 - Anel de cisalhamento para ser cravado no solo (a), obtenção da amostra indeformada (b) e corpo de prova pronto para ser ensaiado no laboratório (c)

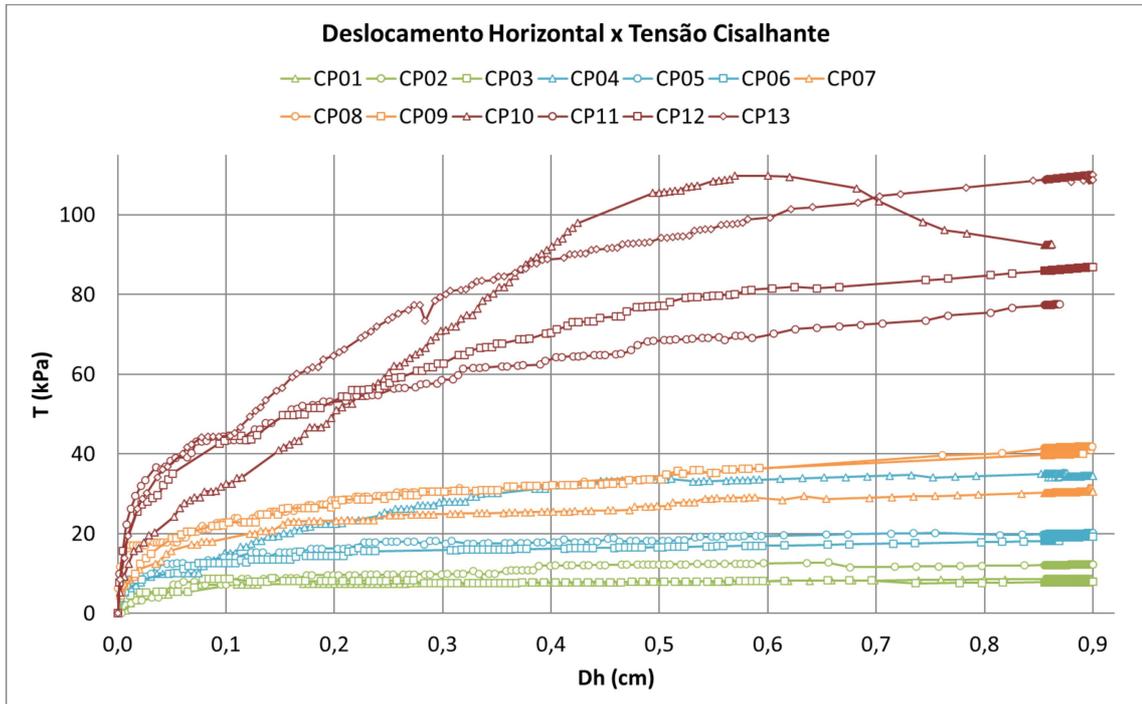
Gráfico 4 - Deslocamento Horizontal *versus* Tensão Cisalhante

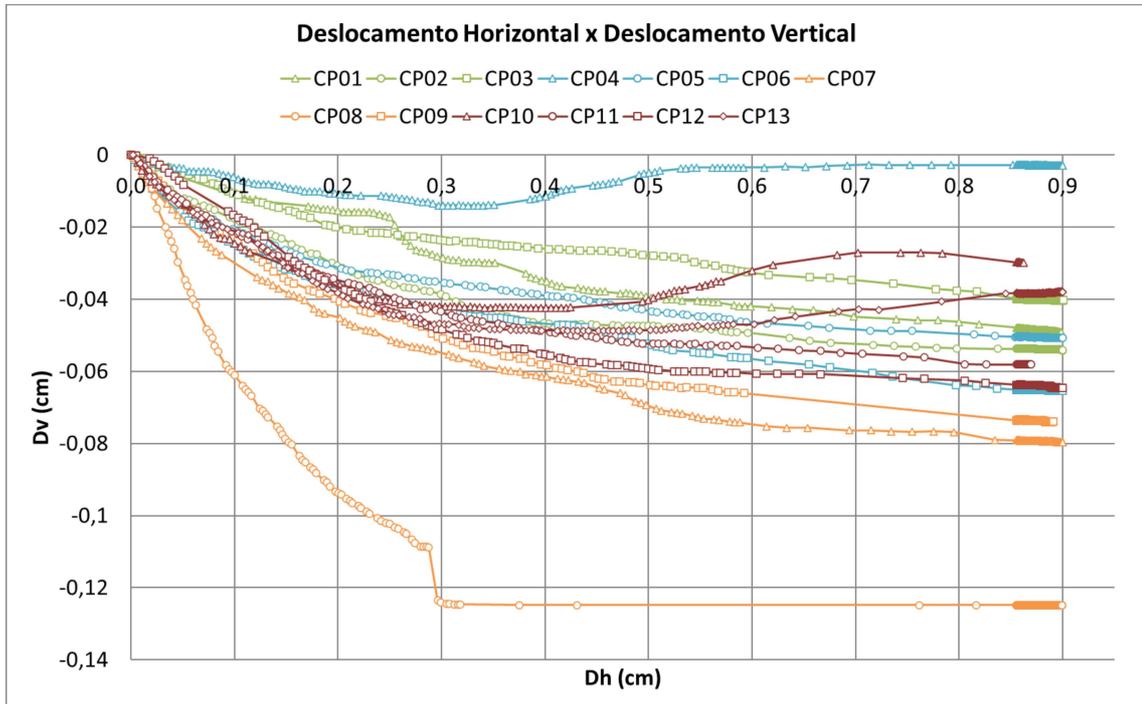
Gráfico 5 - Deslocamento Horizontal *versus* Deslocamento Vertical

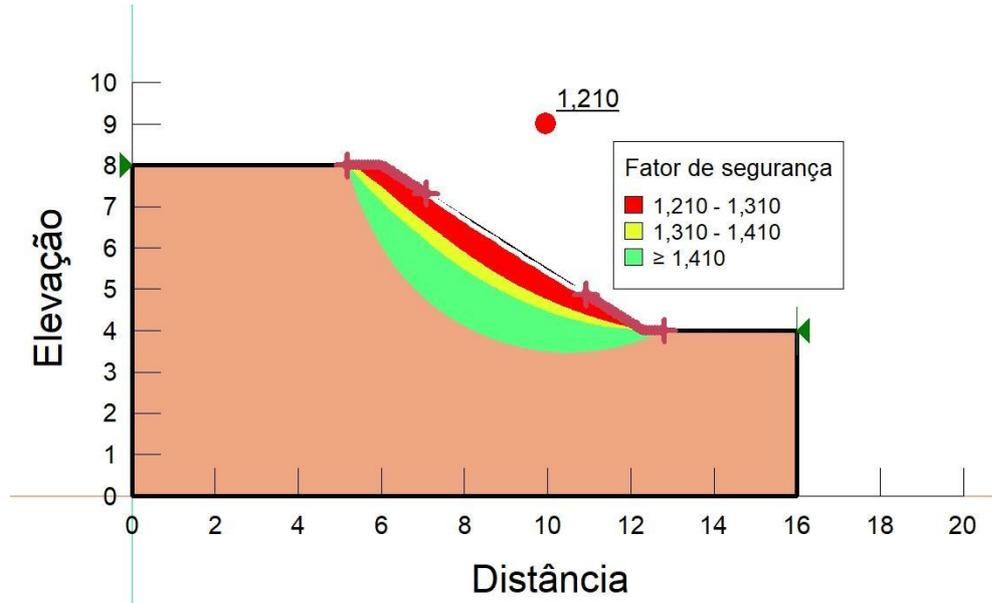
Figura 94 - Análise de estabilidade 1 (FS=1,21 para o critério 1)

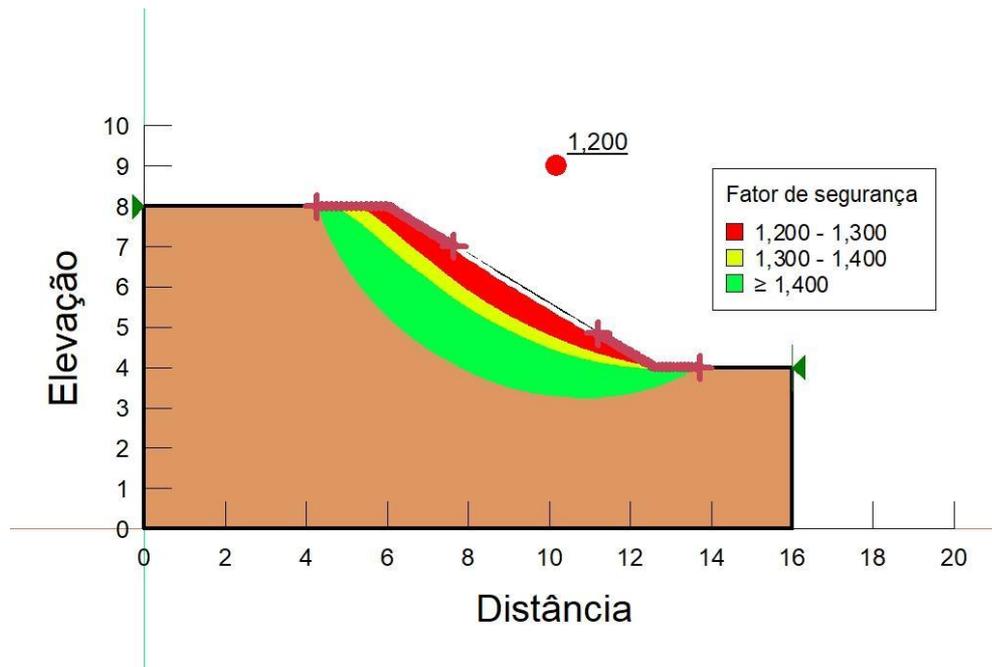
Figura 95 - Análise de estabilidade 2 (FS=1,2 para o critério 2)

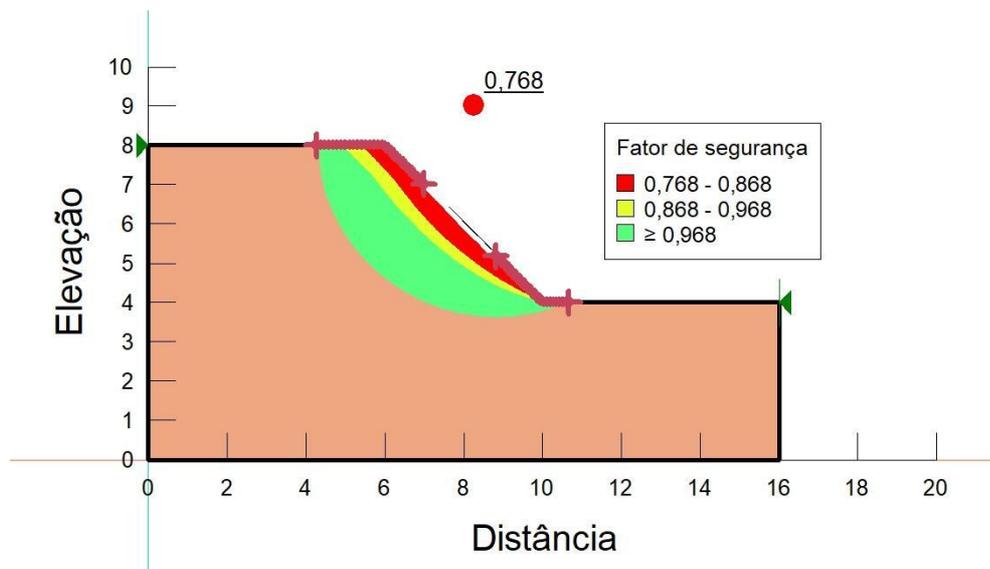
Figura 97 - Análise de estabilidade 3 (ângulo de 45° para o critério 1, TSP)

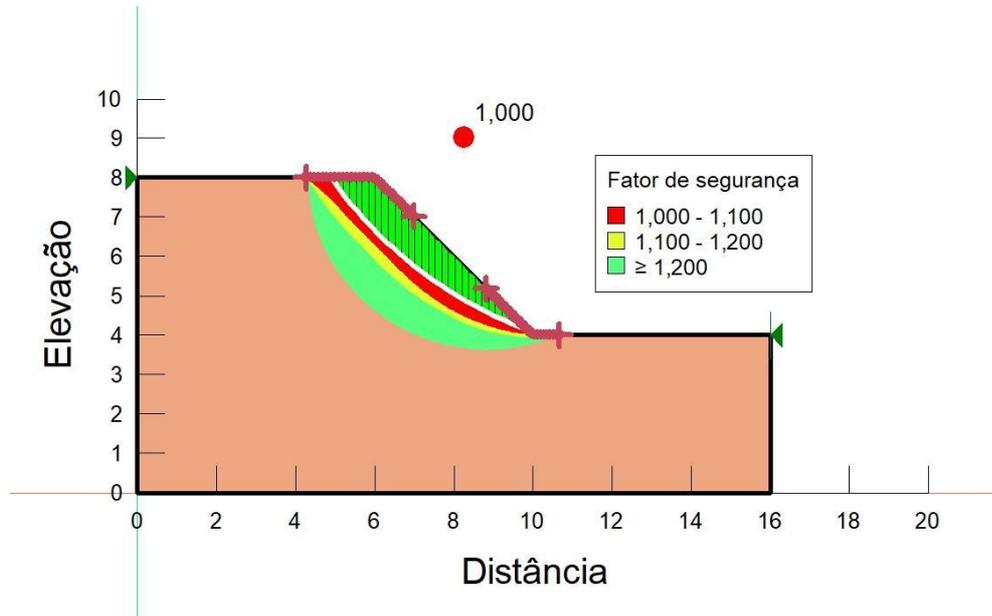
Figura 98 - Análise de estabilidade 3 (ângulo de 45° para o critério 1, IZP)

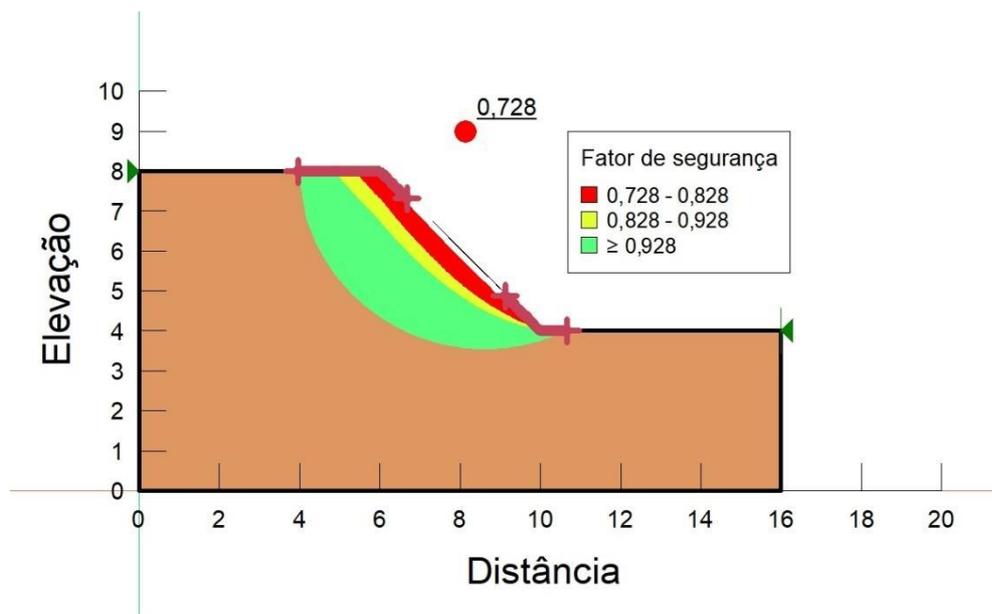
Figura 99 - Análise de estabilidade 4 (ângulo de 45° para o critério 2, TSP)

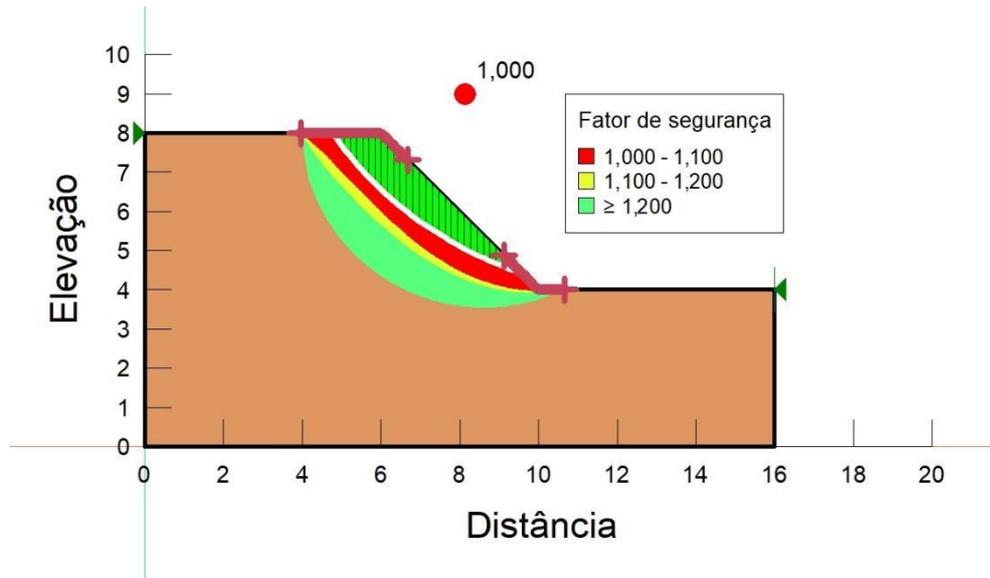
Figura 100 - Análise de estabilidade 4 (ângulo de 45° para o critério 2, IZP)

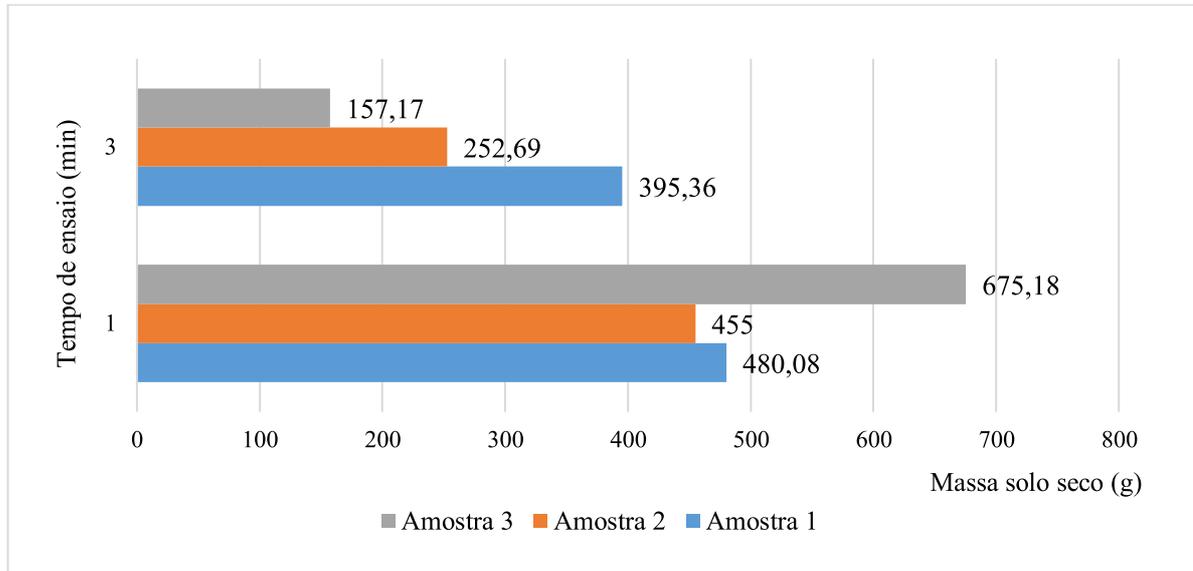
Gráfico 23 - Perdas de solo *versus* tempo de ensaio

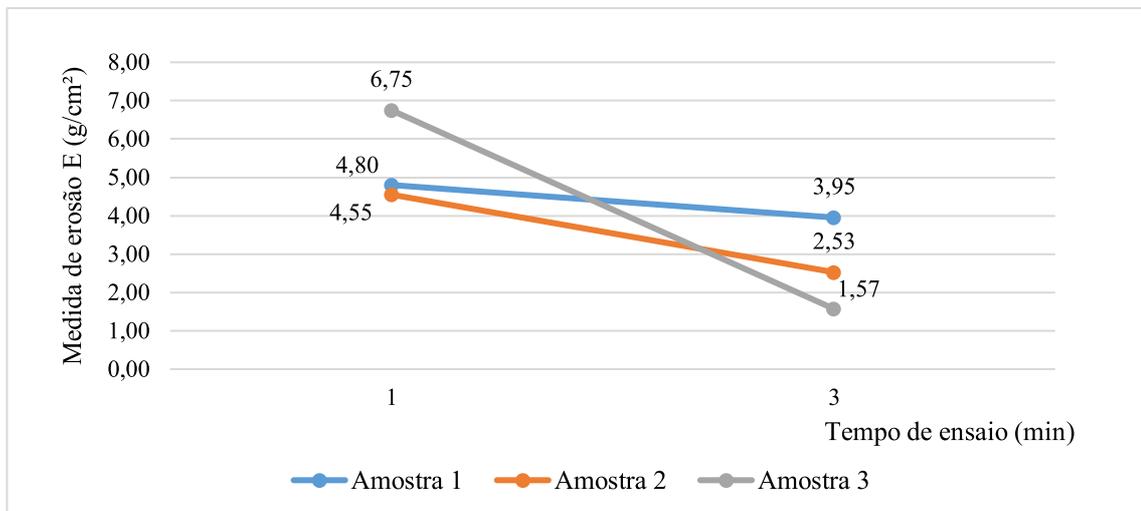
Gráfico 24 - Medida de erosão E *versus* tempo de ensaio

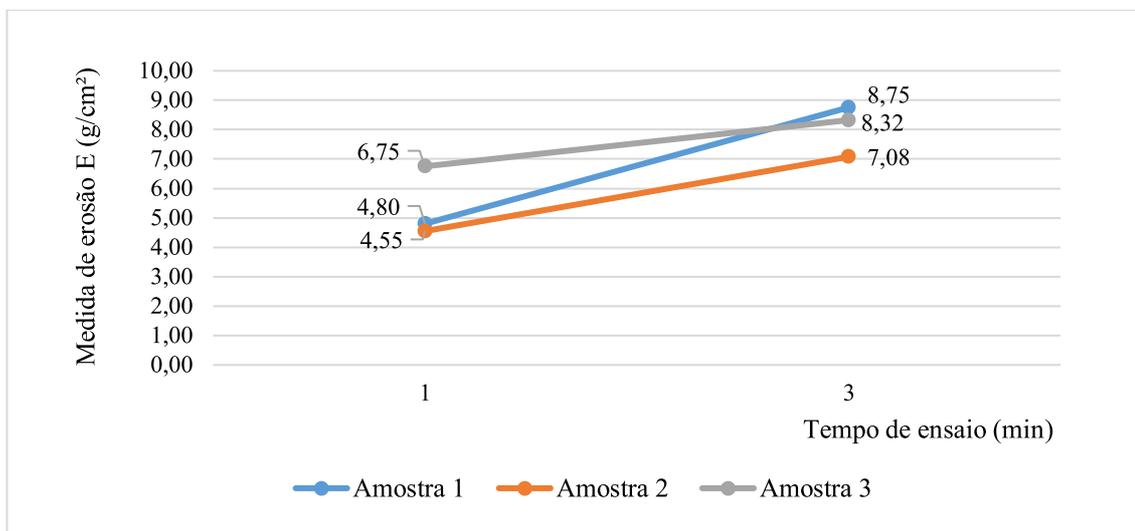
Gráfico 25 - Medida de erosão E acumulado *versus* tempo de ensaio

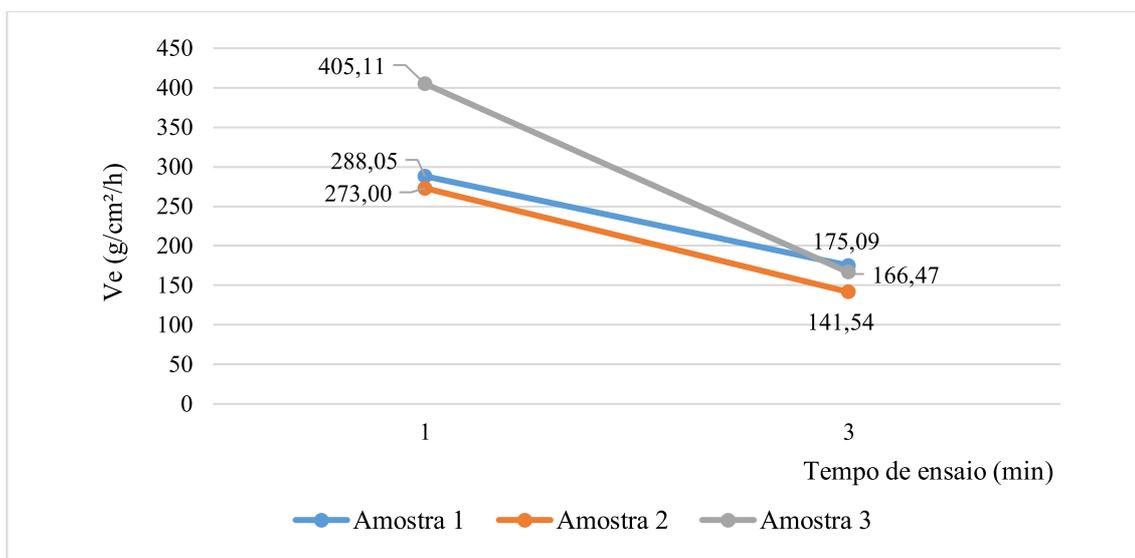
Gráfico 26 - Velocidade de erosão *versus* tempo de ensaio

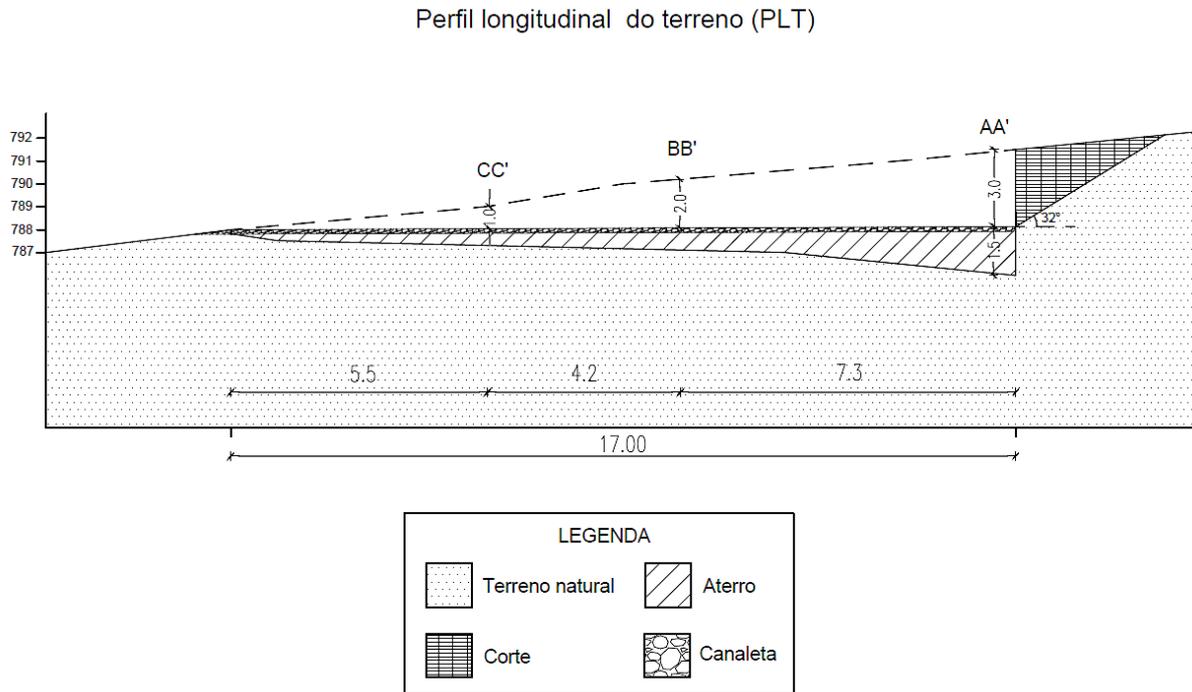
Figura 106 - Croqui do perfil longitudinal do terreno e áreas de corte e aterro

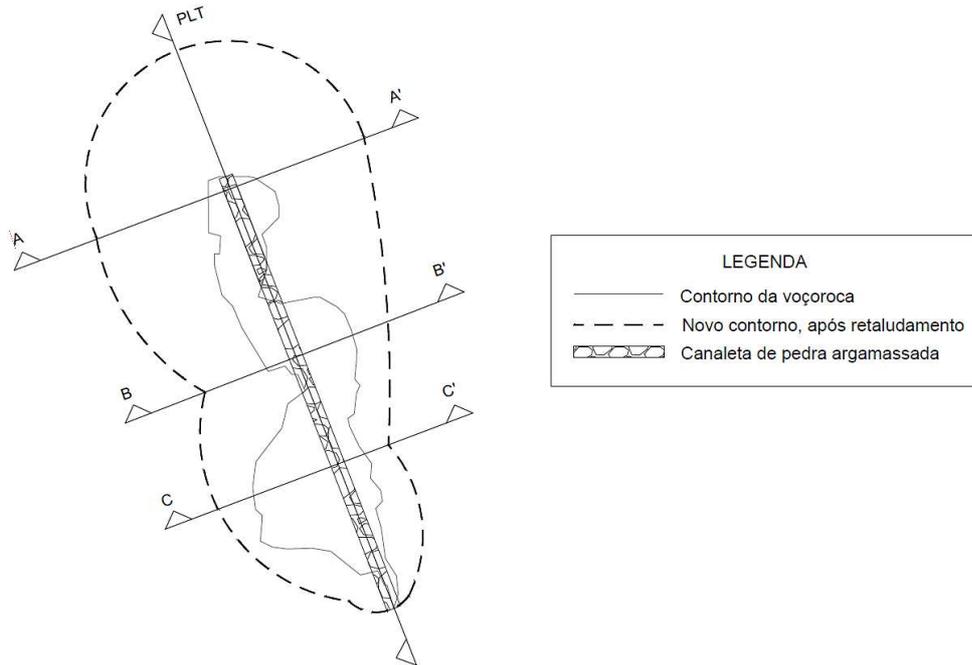
Figura 107 - Croqui do novo contorno após o retaludamento

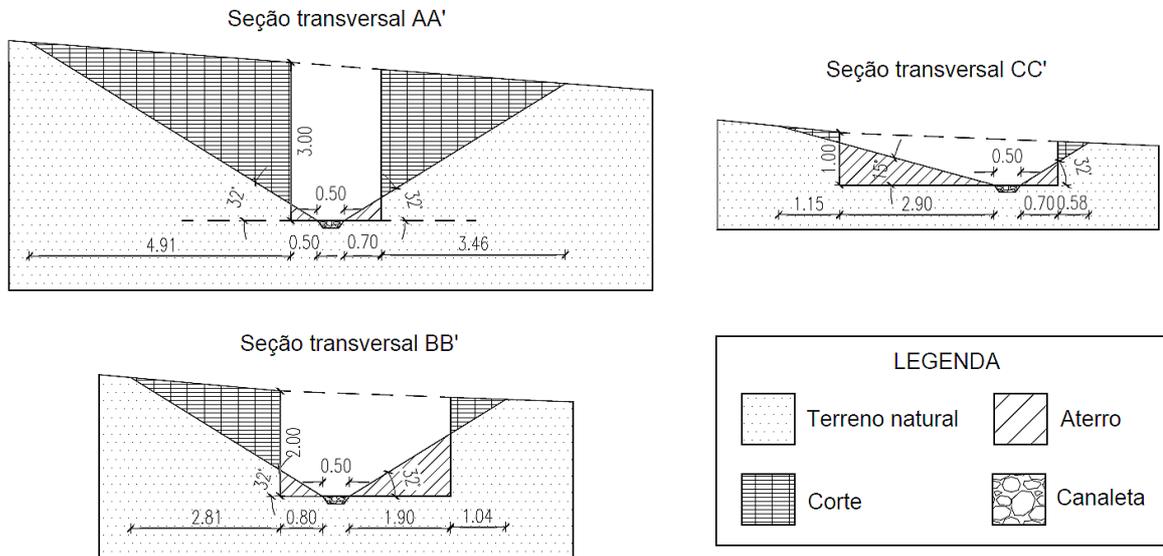
Figura 108 - Croqui dos perfis transversais AA', BB' e CC'

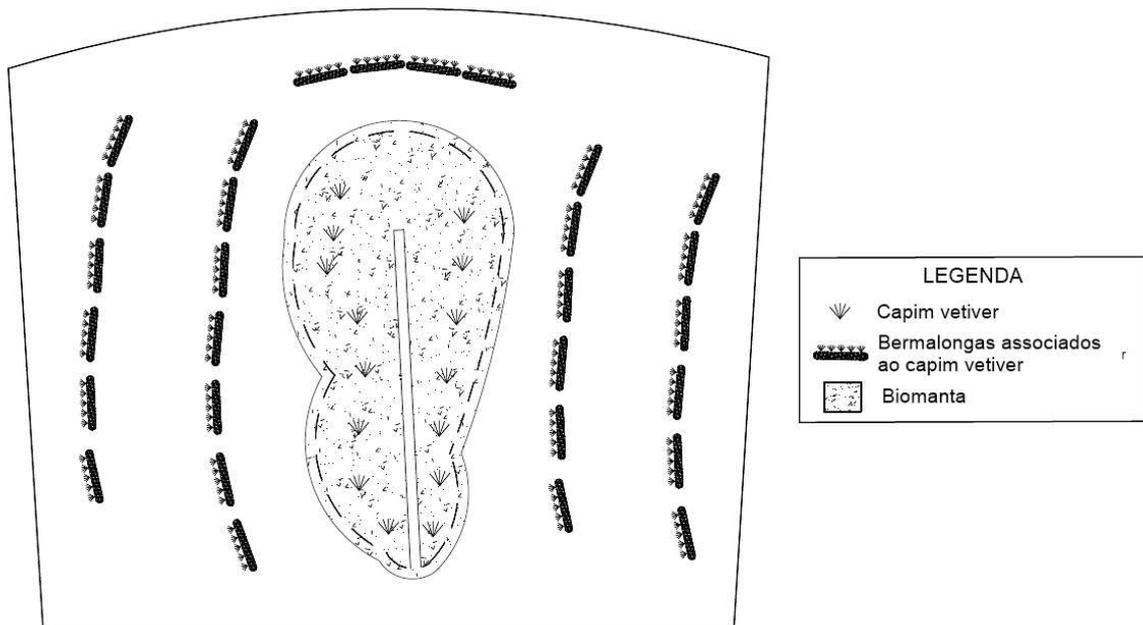
Figura 118 - Croqui dos elementos de proteção superficial do talude
