UNIVERSIDADE FEDERAL DE JUIZ DE FORA
FACULDADE DE ENGENHARIA
PROGRAMA DE PÓS-GRADUAÇÃO EM AMBIENTE CONSTRUÍDO

Uso de ensaios geotécnicos na concepção de projetos de recuperação de áreas degradadas: estudo de caso da voçoroca do Jardim Botânico da UFJF, em Juiz de Fora (MG)

Dissertação apresentada ao Programa de Pós-Graduação em Ambiente Construído da Universidade Federal de Juiz de Fora como requisito parcial à obtenção do título de Mestre em Ambiente Construído.
Área de concentração: Técnicas do Ambiente Construído

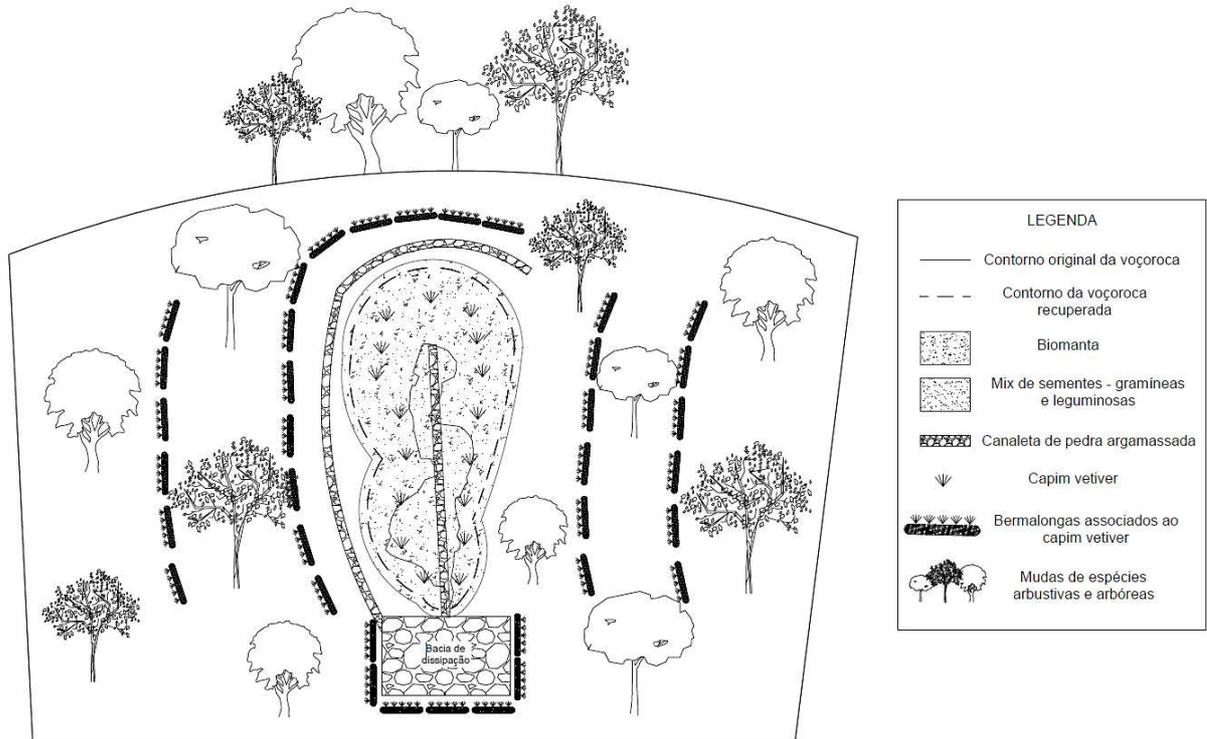
Figura 121 - Croqui com as técnicas de recuperação escolhidas
