**DIAGNÓSTICO AMBIENTAL COM ÊNFASE NA OCORRÊNCIA DE
ESCORREGAMENTOS NA BACIA HIDROGRÁFICA DO CÓRREGO TAPERA,
JUIZ DE FORA - MG**

JUIZ DE FORA
2016

Dissertação apresentada ao Programa de Pós-Graduação em Geografia, área de Concentração Espaço e Ambiente, linha de pesquisa dinâmicas Sócioambientais, da Universidade Federal de Juiz de Fora como requisito parcial para obtenção do título de Mestre em Geografia.

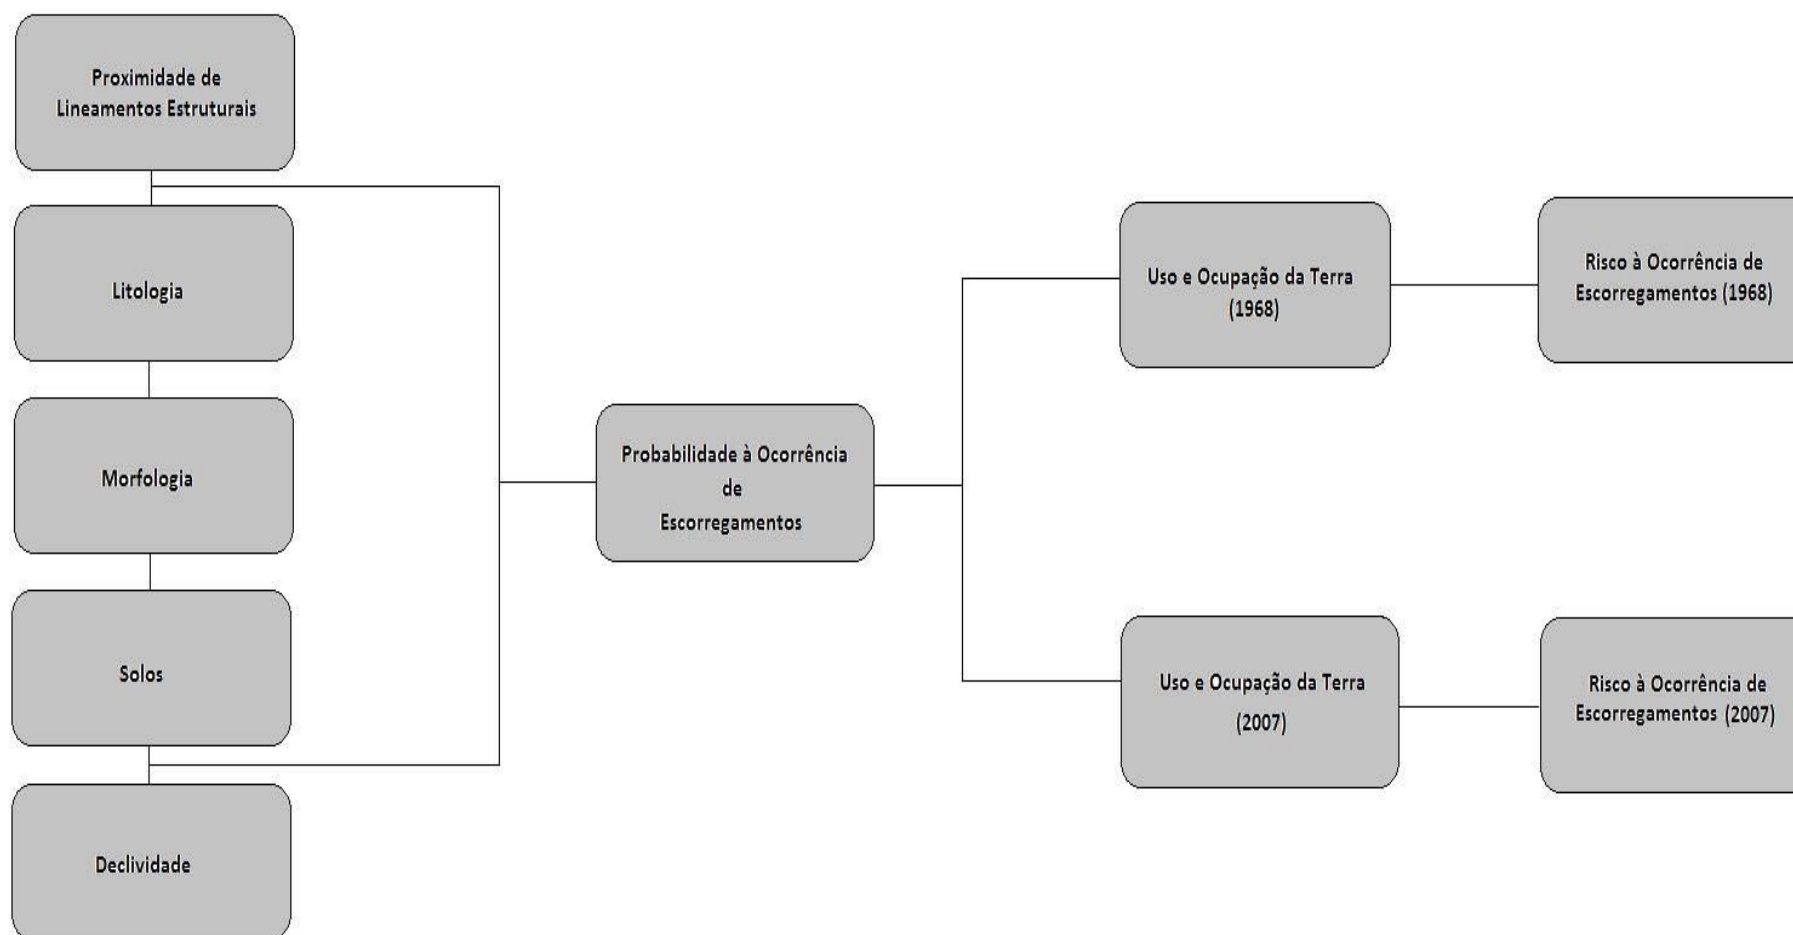
Figura 9: Árvore de Decisão com os procedimentos utilizados para o resultado da Avaliação Ambiental Direta e Complexa.

Este módulo metodológico corresponde às avaliações ambientais diretas e complexas, ou seja, a integração de dados. As avaliações ambientais diretas resultaram no mapa de probabilidade de ocorrências de escorregamentos; já as avaliações complexas resultaram nos mapas de risco a escorregamento de 1968 e no mapa de risco a escorregamento de 2007, como podemos observar na árvore de decisão (figura 9).

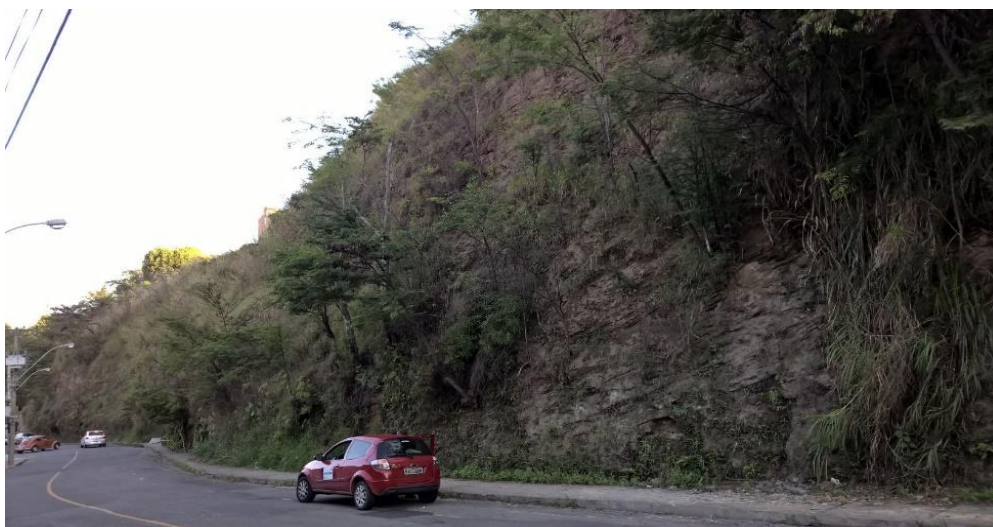
Figura 17: Visão parcial de uma área de morro na porção oeste da BHCT localizado no bairro Eldorado, sopé do mirante do eldorado. Fonte: do autor, 2015.

As áreas de morros são as mais representadas na BHCT com 67,01% da área total da bacia, se estendendo por toda porção oeste, noroeste, norte e nordeste da bacia, possuindo um relevo mais declivoso em sua maior parte e elevados topograficamente (figura 17). Neste compartimento, a paisagem trabalhada pelos agentes erosivos produziu um aprofundamento do nível de base do córrego Tapera, enquanto manteve soerguidos os fundos de vales de seus afluentes, sustentados por assoalhos rochosos, constituindo verdadeiros vales suspensos.

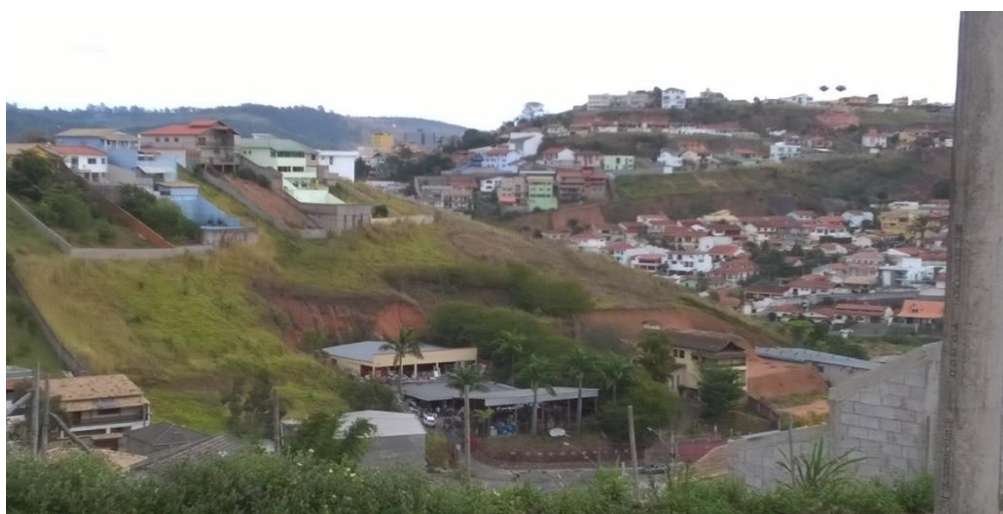
Figura 18: Escorregamento na subida da serra do Bairro Bandeirantes, em área de morro.

Cabe ressaltar que nas áreas de morros apresenta-se uma densidade significativa de cicatrizes de escorregamentos, como pode-se observar na figura 18 em evento ocorrido durante chuvas intensas em novembro de 2015.

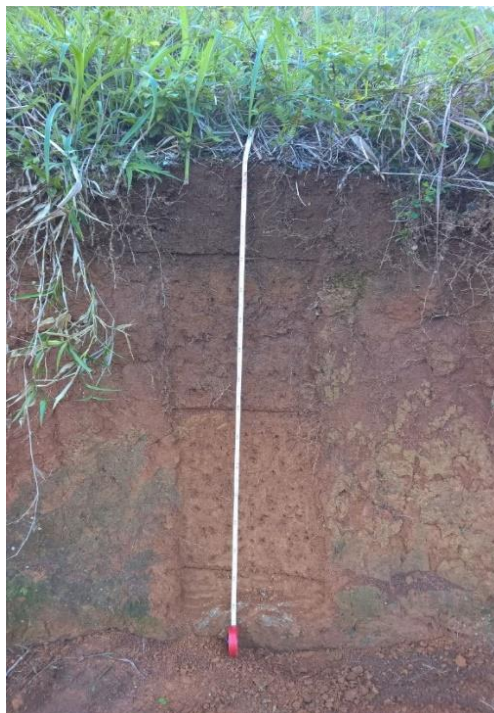
Figura 23: Latossolo encontrado no bairro Bom Clima. Fonte: do autor, 2015.

Na figura 23 observa-se um perfil aberto no bairro Bom Clima.

Na BHCT foi observado que os Latossolos apresentam tendência a formar crostas superficiais, possivelmente, devido à flocculação das argilas que passam a comportar-se funcionalmente como silte e areia fina. Sabe-se que a fração silte exerce papel importante no encrostamento, processo este que é acelerado pela falta de cobertura vegetal e predomínio de gramíneas em várias porções da bacia. Essas gramíneas, quando manejadas de maneira inadequada, como: uso de fogo, pisoteio excessivo de animais, deixam o solo exposto e sujeito ao ressecamento.

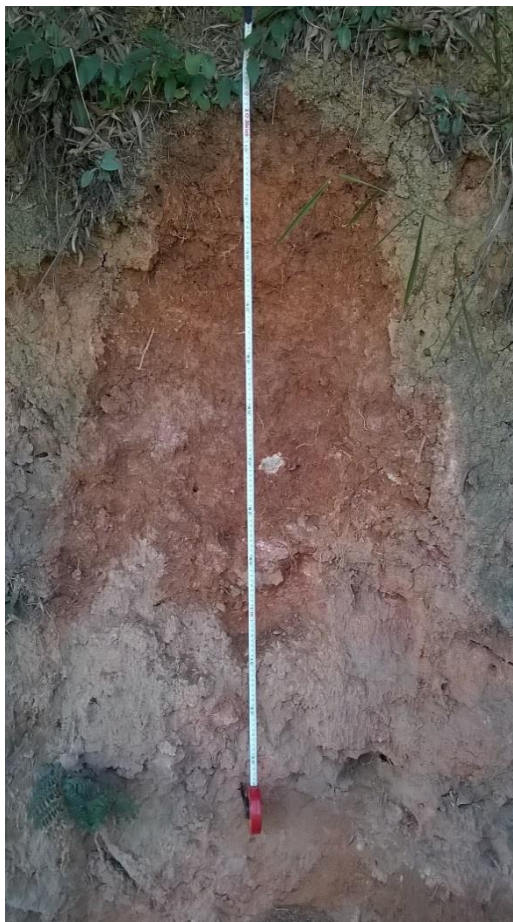
Figura 24: Cambissolo encontrado no bairro Bandeirantes. Fonte: do autor, 2015.

Assim como nos Latossolos, foram verificadas inúmeras cicatrizes de escorregamento em áreas de predominância de cambissolos, principalmente em áreas de declividades acentuadas.

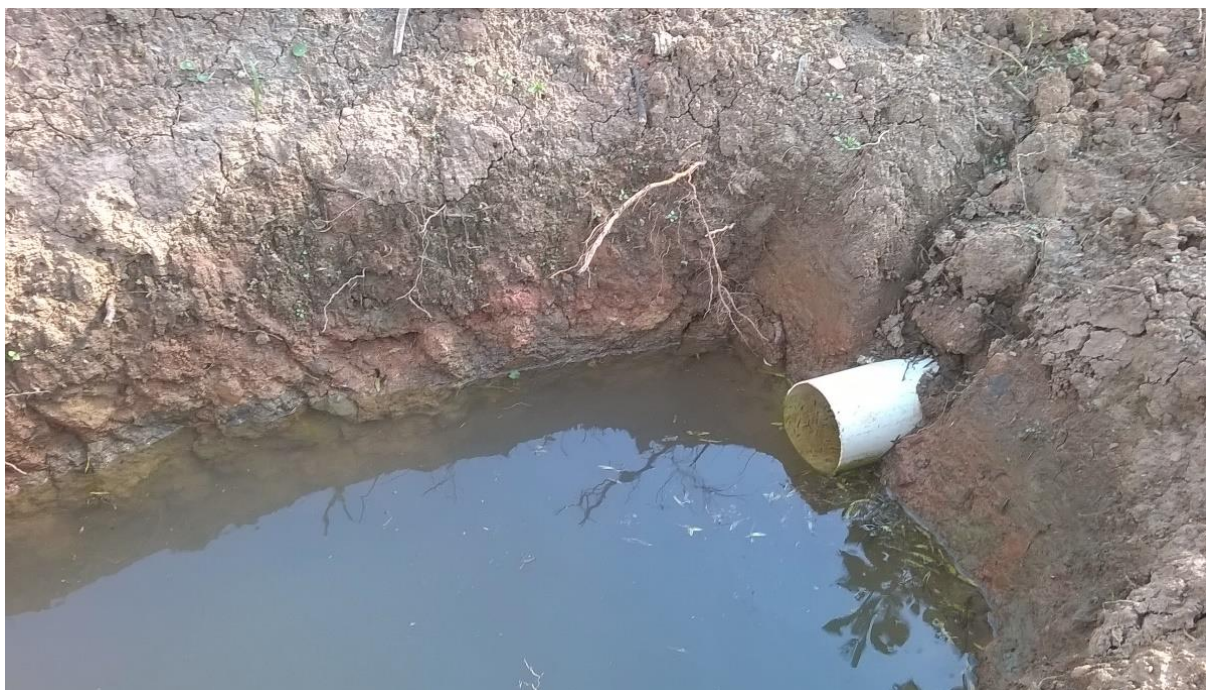
Figura 25: Neossolo flúvico encontrado no bairro Bandeirantes. Fonte: do autor, 2015.

Segundo a EMBRAPA (2006), os Neossolos Flúvicos são, em regra geral, solos minerais não hidromórficos, oriundos de sedimentos recentes referidos ao período Quaternário. São formados por estratificação de camadas de sedimentos aluviais sem relações pedogenéticas entre elas, devido ao seu baixo desenvolvimento pedogenético. No caso dos Neossolos Flúvicos encontrados, por meio de perfis, na bacia em estudo, apresentaram como característica comum a ausência de horizonte B (figura 25).

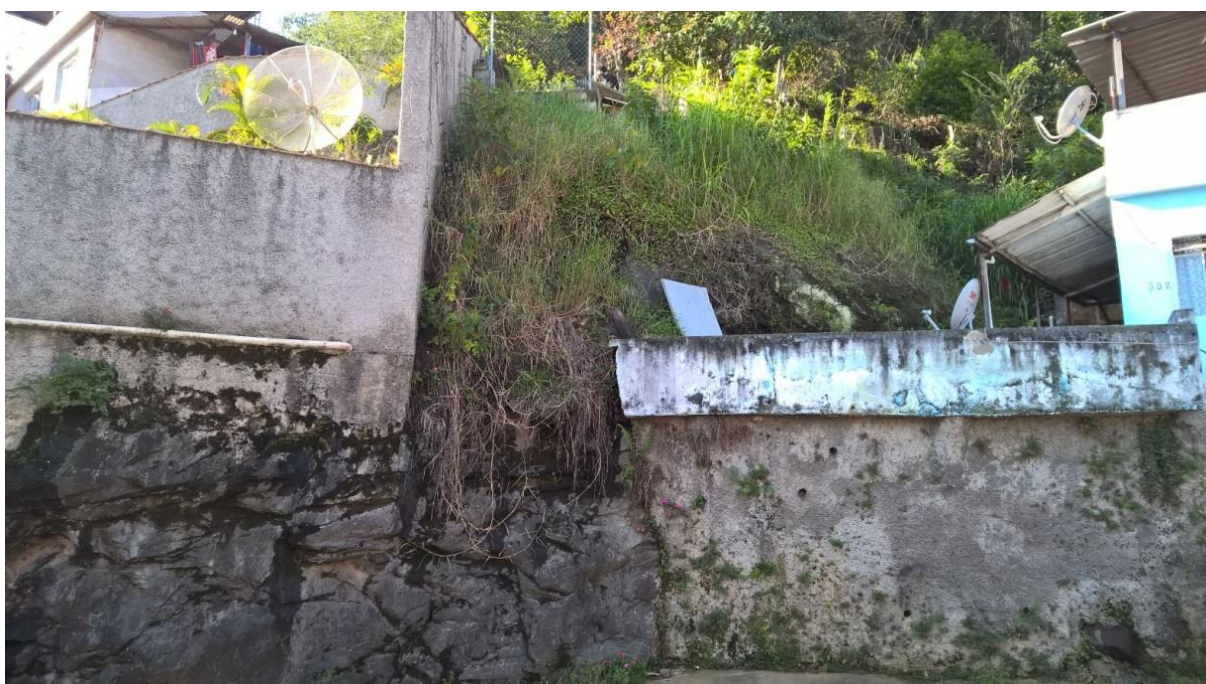
Figura 26: Neossolo litólico encontrado no bairro Alto Eldorado. Fonte: do autor, 2015.

Já o Neossolo Litólico abrange 1,95% do total da bacia em estudo sendo restrito ao bairro Alto Eldorado, na vertente onde está situado o mirante do bairro Eldorado (Figuras 26 e 27).

Foram observadas características como o solo pouco evoluído e sem horizonte B diagnóstico com horizonte A ou O hístico com menos de 20 cm de espessura, assentando diretamente sobre a rocha (R) ou sobre um horizonte C.

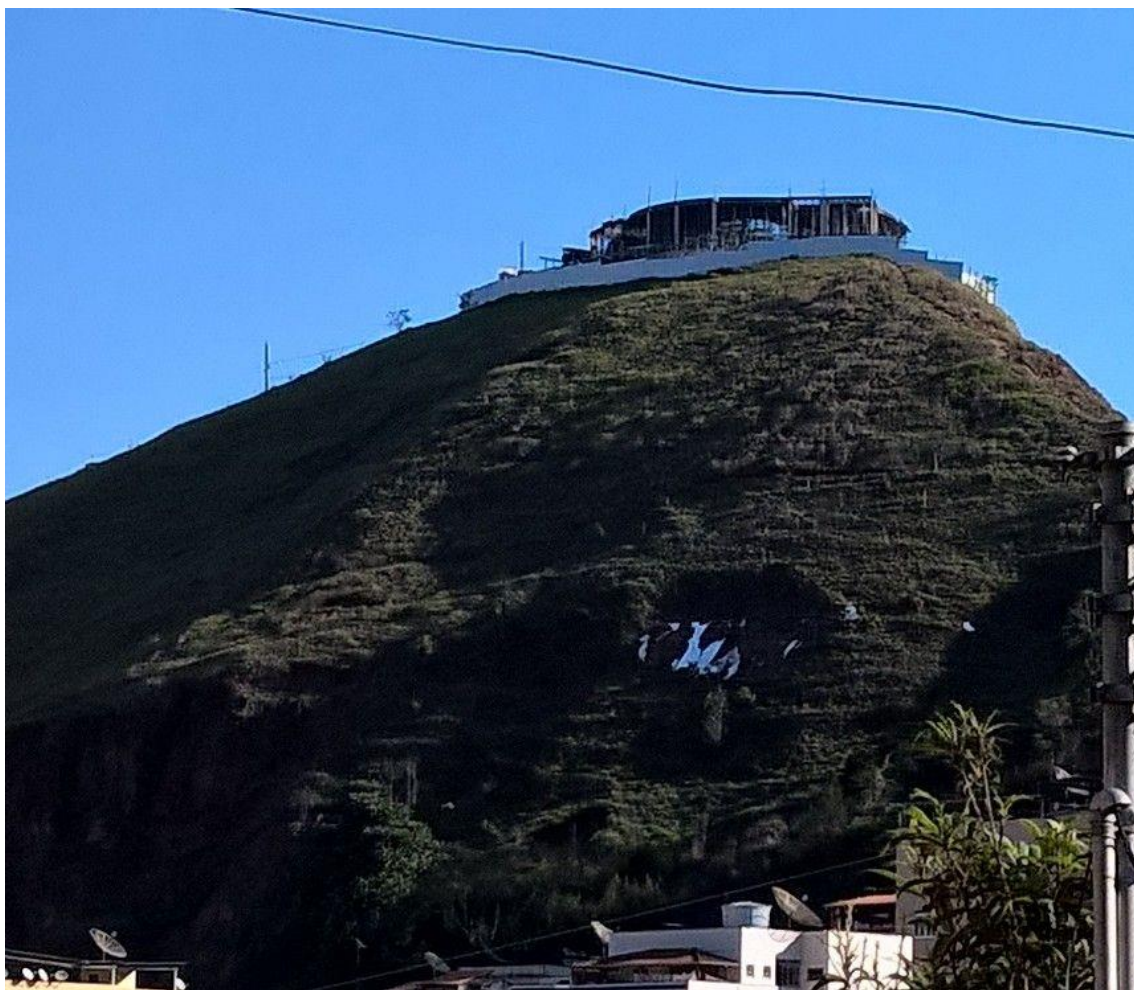
Figura 27: Neossolo lítólico encontrado no bairro Alto Eldorado, com destaque para a reforma do mirante Eldorado. Fonte: do autor, 2015.

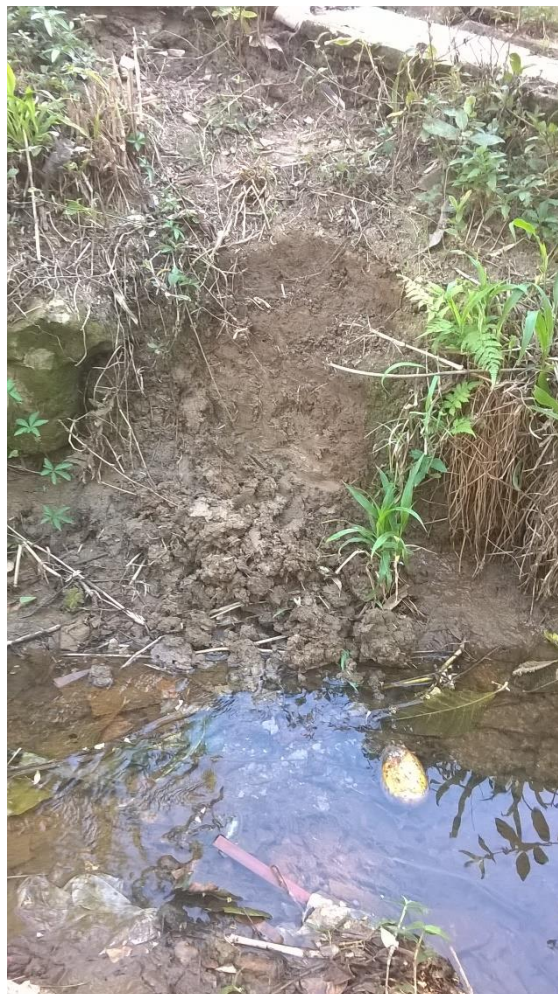
Figura 28: Gleissolo encontrado no bairro Bandeirantes. Fonte: do autor, 2015.

Por fim, a classe de solo denominada Gleissolo abarca apenas 0,06% da BHCT, encontrado pontualmente através de uma trincheira aberta em uma propriedade particular de relevo plano (morfologia de planície) no bairro Bandeirantes (figura 28).

Uma característica encontrada na área de Gleissolo diz respeito a variação de um solo mal drenado a muito mal drenado, devido a saturação permanente resultado da presença de um dos afluentes do rio Tapera no local da trincheira. Apresentou um horizonte subsuperficial de coloração acinzentada.

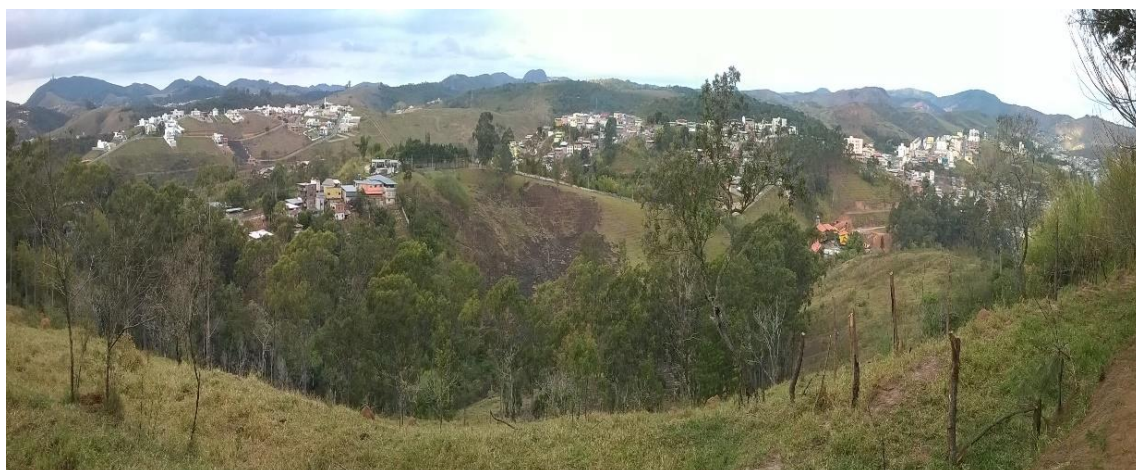
Figura 29: Vista do ponto de maior altitude da BHCT localizado no bairro Parque Guarani, porção extremo norte da bacia. Fonte: do autor, 2015.

Com relação às classes hipsométricas, foi escolhida uma divisão com equidistância de 1 em 1 metros para uma análise mais detalhada do relevo, gerando cinco classes de altitude, conforme mostra a Figura. Na BHCT o ponto de maior cota altimétrica corresponde a 885 metros (Figura 29) e de 674 metros como a menos elevada. Os dados obtidos estão representados nas figuras 30 e 31.

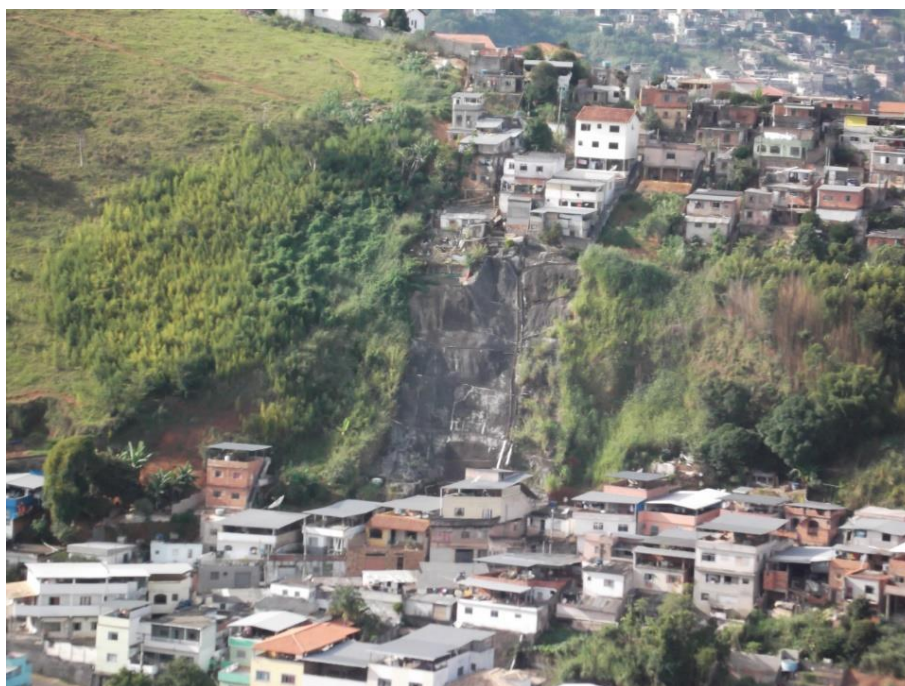
Figura 33: Dois pontos de escorregamentos no bairro Eldorado em área de relevo declivoso. Fonte: do autor, 2015.

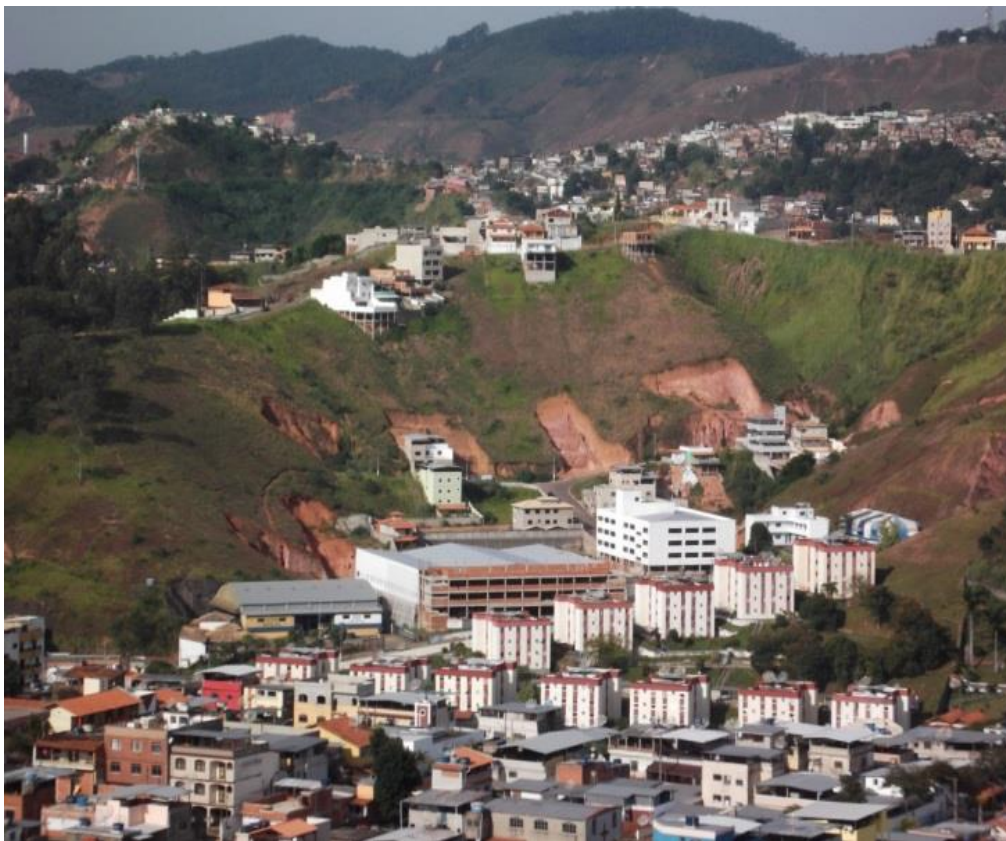
Figura 147: Cortes de terreno e pontos de escorregamentos no bairro Quintas da Avenida. Fonte: do autor, 2015.

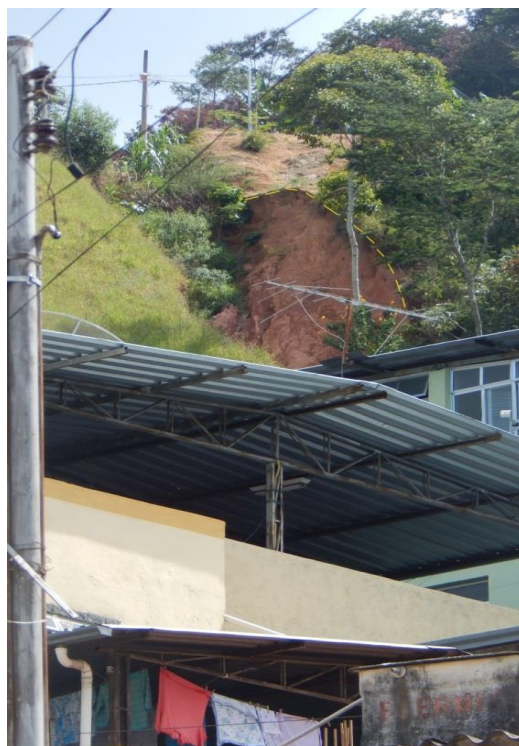
Figura 38: Cicatriz de escorregamento (pontilhado na cor amarela) no bairro Vale dos bandeirantes. Fonte: do autor, 2015.

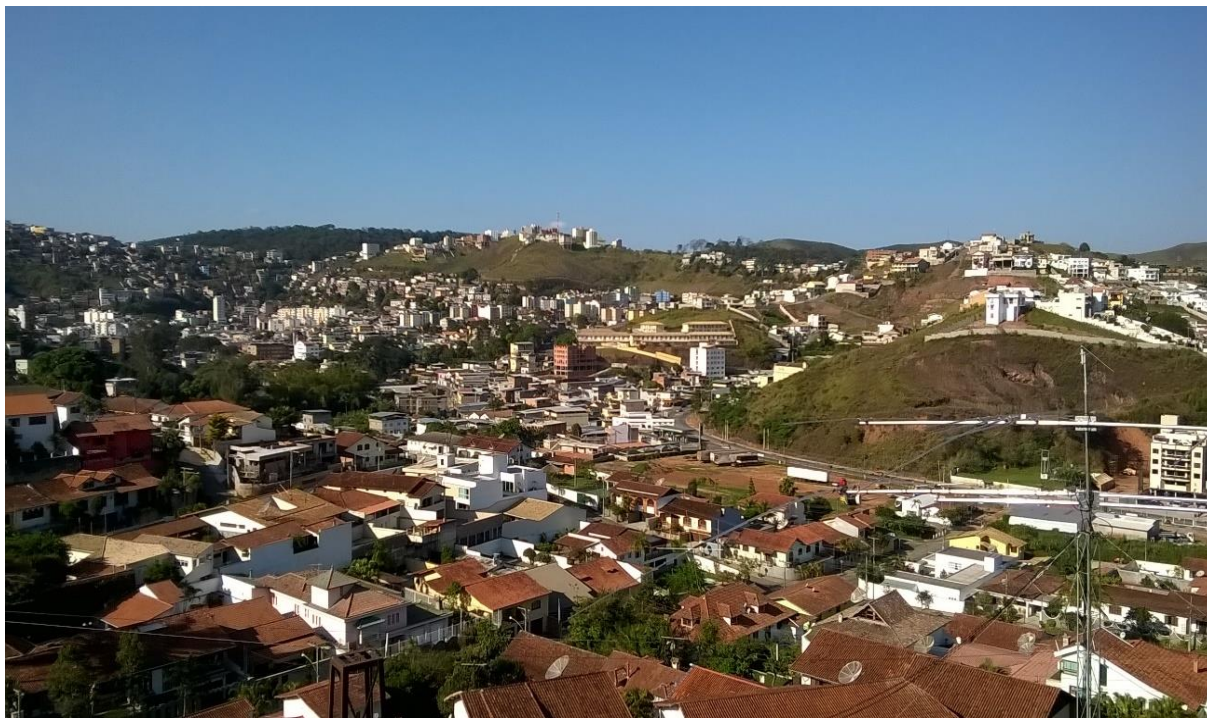
Figura 42: Área edificada da BHCT apontando a grande ocupação das áreas de planície (área de ocupação mais antiga) e posteriormente a ocupação em direção às encostas e parte dos topos dos morros (área de ocupação mais recente).

As áreas com declividade inferior à 30% se deram em maior parte na planície aluvial do canal principal da BHCT e em algumas encostas menos declivosas, ou seja, uma parte das ocupações dessa área são muito próximas ao leito do canal do córrego (figura 42).

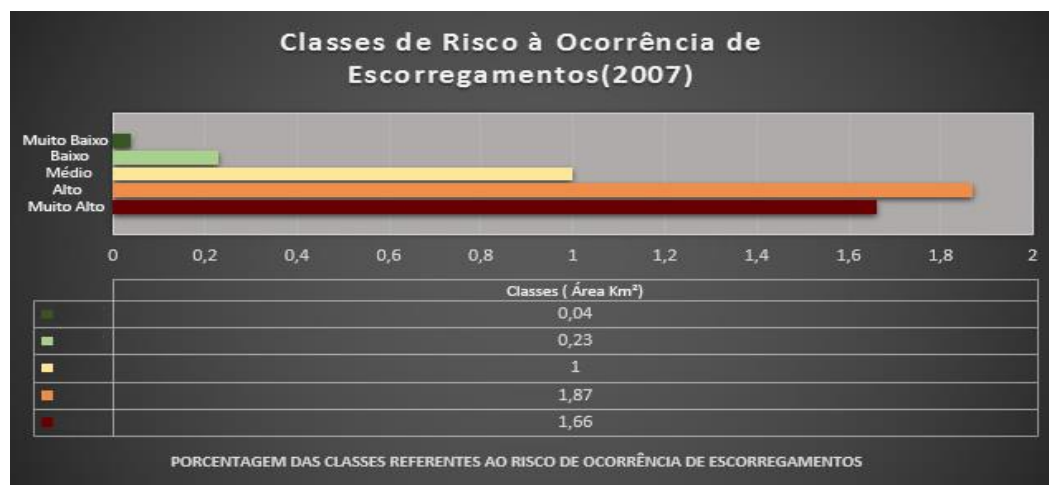
Quadro 15: relação entre as classes de risco, porcentagem e área (2007).

Já o resultado da Avaliação Complexa de Risco a Escorregamento na Bacia Hidrográfica do Córrego Tapera (2007) com a localização das cicatrizes coletadas em campo está representado através de dois cartogramas classificatórios com 5 classes em suas legendas, como nos mostra a quadro 15 e a figura 47.
