ANÁLISE TÉCNICA E COMPARATIVA DE PROCEDIMENTOS PREVENTIVOS E  
CORRETIVOS PARA UMIDADE ASCENSIONAL

Trabalho de Conclusão de Curso apresentado à  
Coordenação do Curso de Engenharia Civil da  
Universidade Federal de Juiz de Fora, como  
requisito parcial à obtenção do título de Bacharel  
em Engenharia Civil.

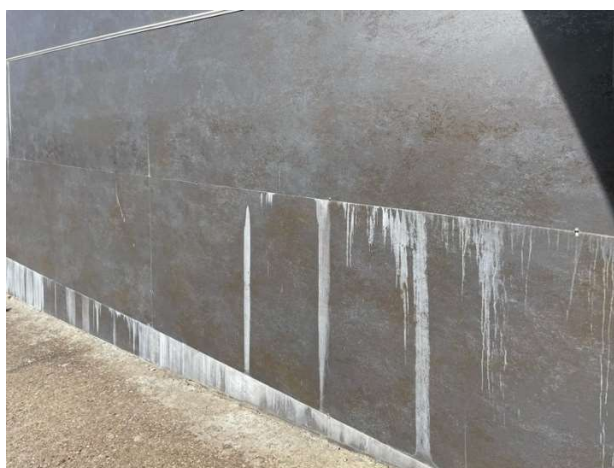
Figura 1- Revestimento com eflorescência.

Os resultados da umidade ascensional são inúmeros e tendem a aumentar ao longo do tempo. Entre os principais efeitos estão o empolamento e a danificação dos rebocos, além do descascamento de pinturas. Um dos maiores intensificadores é a ocorrência de eflorescência (vide Figura 1), que consiste na cristalização de sais minerais transportados pela água. Essas manifestações aparecem, normalmente com manchas brancas pulverulentas ou escorridas. Com o passar do tempo, a umidade favorece o aumento de microrganismos nocivos à saúde, como fungos e bolores, além de causar a perda de aderência dos materiais, o que pode levar ao descolamento dos revestimentos, à danificação das paredes e até a queda de elementos construtivos, prejudicando a durabilidade, qualidade e estética da edificação (LYRIO *et al.*, 2021; VERÇOZA, 1991).

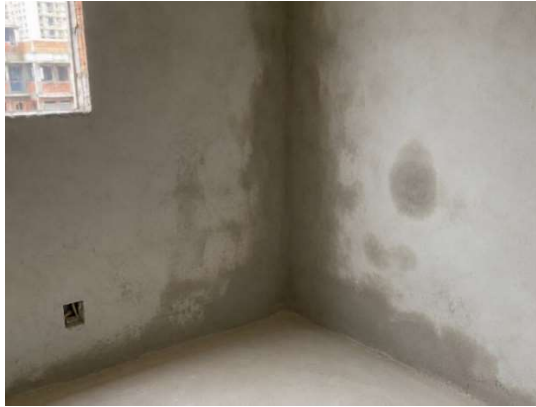
Figura 3 - Umidade de obra em parede recém-rebocada.

água (vide Figura 3), o que promove o acúmulo da água e resultando em manifestações como bolhas, manchas e descolamento de acabamentos (RIBEIRO; PERIN, 2019).

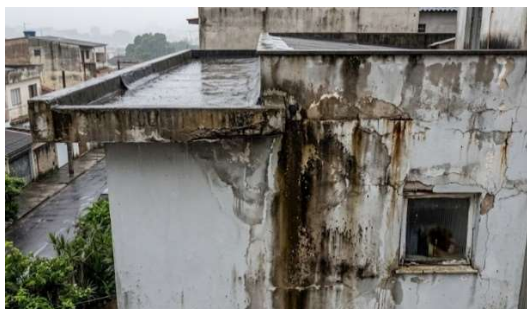
Figura 4 - Manchas escuras em muro externo.

A umidade por percolação está associada à infiltração de água pluvial por meio de elementos que ficam do lado externo da edificação, como fachadas, lajes e coberturas (vide Figura 4). Esse fenômeno acontece principalmente quando há falhas nos sistemas de vedação, permitindo que a água encontre caminhos para o interior da edificação. Entre as principais causas estão a presença de fissuras, telhas danificadas, ausência de rufos e pingadeiras e falhas de vedação nas esquadrias (LYRIO *et al.*, 2021).

Como resultado, surgem manchas escuras e aumento de microrganismos, que danificam os revestimentos. Em casos estruturais, a infiltração pode atingir as armaduras do concreto e iniciar o processo de corrosão que prejudica a estabilidade da estrutura (LYRIO *et al.*, 2021; VERÇOZA, 1991).

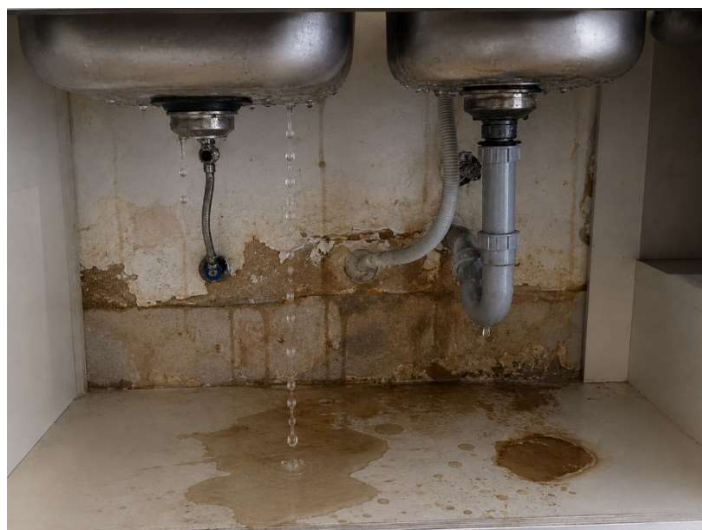
Figura 5 - Exemplo de umidade accidental provocada por falha em tubulação hidrossanitária.

Esse tipo de umidade costuma ser pontual e apresenta aparecimento inesperado, identificada por gotejamentos, manchas concentradas ou formação de poças (vide Figura 5). Segundo Verçoza (1991), a umidade accidental exige a identificação visual e a reparação imediata, para evitar danos maiores à edificação.

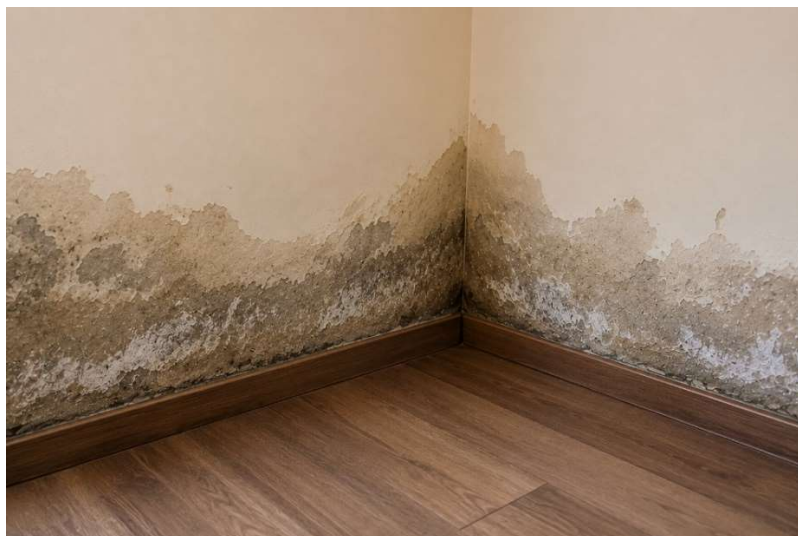
Figura 6 - Danos por umidade ascensional na base da parede interna.

nível do piso (vide Figura 6). Além disso, a presença de sais dissolvidos na água favorece o aparecimento de eflorescências, o que agrava a degradação dos materiais (LYRIO *et al.*, 2021).

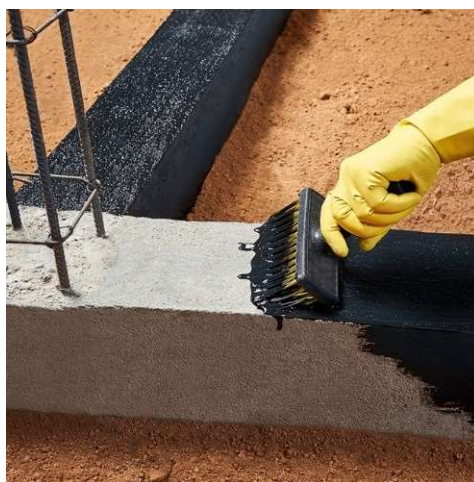
Figura 8 - Impermeabilização de viga baldrame.

A execução desses sistemas exige rigor técnico e mão de obra qualificada, e deve seguir as diretrizes da NBR 9574 (ABNT, 2008), que estabelece a necessidade de limpeza e preparação do substrato, com a remoção de impurezas e a regularização da superfície, a fim de garantir a aderência do impermeabilizante.

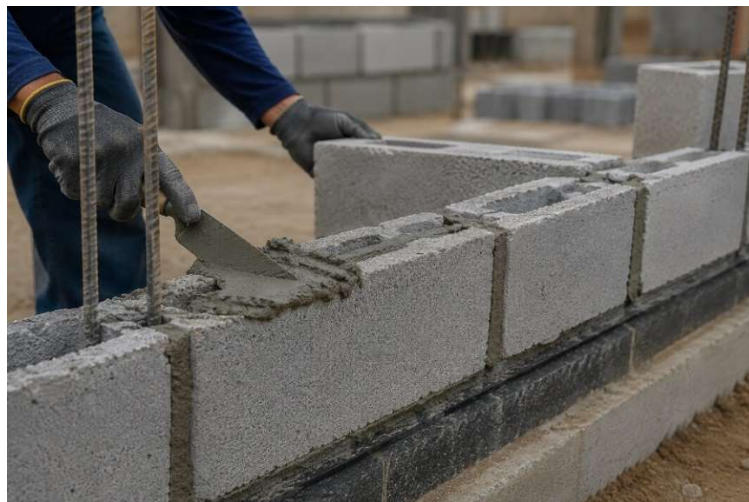
Figura 11 - Assentamento das primeiras fiadas de alvenaria com argamassa aditivada hidrófuga.

Silva e Abdalla (2024) apontam que a adição de nanomateriais ao cimento, como as nanopartículas de silício, intensifica o combate às manifestações patológicas relacionadas à umidade. Esses contribuem para o preenchimento dos vazios, criando barreiras moleculares para impedir a passagem da água. Dessa forma, a combinação entre aditivos tradicionais e nanomateriais fortalece uma barreira indispensável para a durabilidade e o desempenho das edificações.

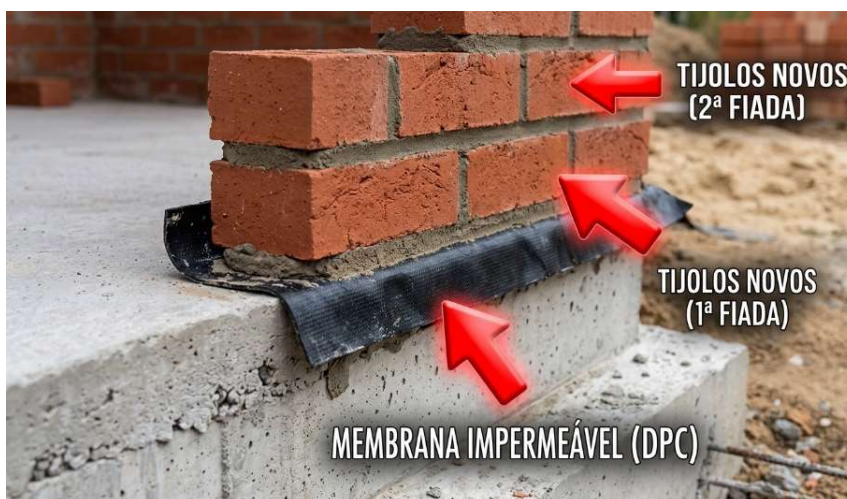
Figura 13 - Representação esquemática da substituição de fiadas.

Entre as principais vantagens deste tratamento destaca-se a formação de uma barreira contínua, capaz de interromper a ascensão da água quando executada corretamente. Por utilizar insumos tradicionais e mão de obra comum do setor da construção civil, o método dispensa o uso de maquinários específicos de alto custo. Por outro lado, trata-se de uma intervenção invasiva que pode comprometer a estabilidade da estrutura durante a execução, não sendo indicada para monumentos históricos e edificações protegidas pelo patrimônio cultural. Embora os materiais empregados apresentem custo relativamente reduzido, o elevado tempo de execução e a necessidade de mão de obra qualificada tornam o custo da intervenção moderado, conforme apontam Freitas e Guimarães (2014).

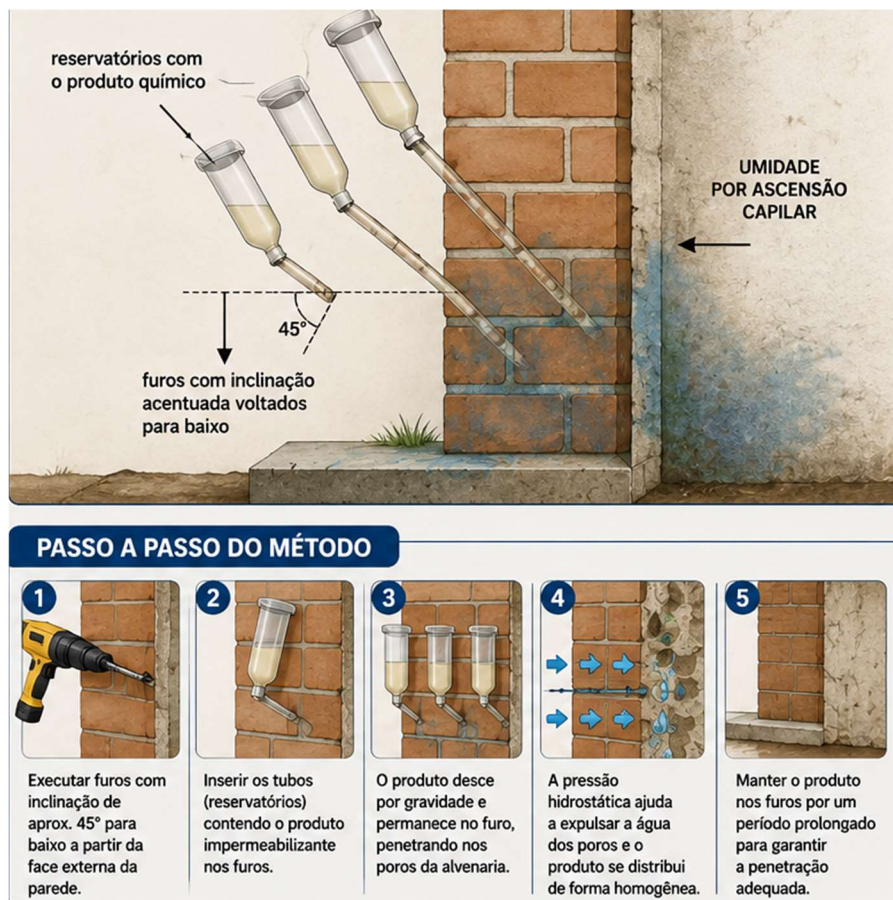
Figura 16 - Representação esquemática do método injeção química por gravidade.

No método de aplicação por gravidade, o produto impermeabilizante, que pode ser um hidrofugante à base de silicone/siloxano ou um cristalizador químico, é inserido nos furos por meio de um conjunto de tubos (reservatórios), sem utilização de pressão mecânica. É recomendável executar os furos com inclinação de aproximadamente 45° em relação à horizontal, voltados para baixo a partir da face externa da parede (vide Figura 16). Essa inclinação favorece a retenção do produto no interior do furo pela ação da gravidade, o que prolonga o tempo de contato entre o produto e a parede do furo e amplia sua penetração. Socoloski (2015) aponta que, durante a aplicação do produto, a pressão hidrostática exercida pelo fluido facilita a expulsão da água contida nos poros, contribuindo para uma distribuição homogênea e contínua do composto.

Trata-se de uma técnica indicada para alvenarias de vedação convencionais executadas com tijolos maciços ou furados, com boa homogeneidade construtiva e limitada a paredes pouco espessas. Em termos de custo relativo, o método apresenta custo baixo, pois não exige equipamentos de bombeamento, sendo necessários apenas uma furadeira, tubos ou reservatórios plásticos e o produto químico, tornando-se uma opção mais econômica (SOCOLOSKI, 2015).

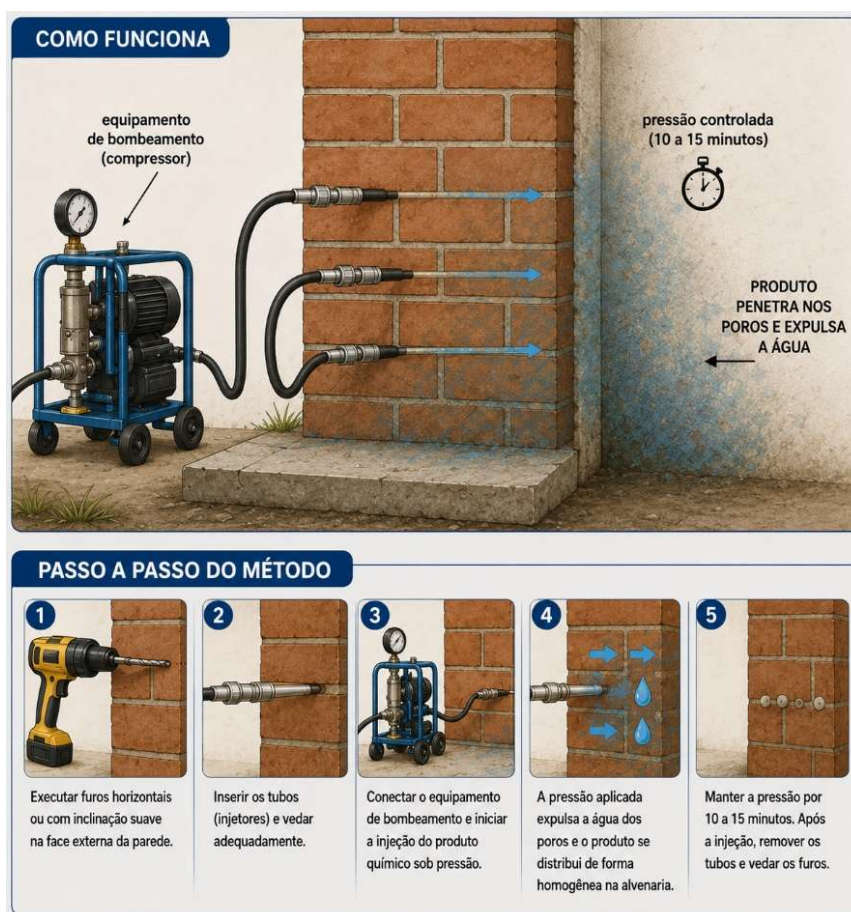
Figura 17 - Representação esquemática do método injeção química sob pressão.

No aspecto econômico, a técnica apresenta custo relativo moderado. O investimento necessário para a aquisição ou locação do equipamento de bombeamento, somado à necessidade de profissionais especializados e às rotinas de manutenção do equipamento, eleva o custo desse método quando comparada à injeção por gravidade (SOCOLOSKI, 2015; TORRES, 2014).

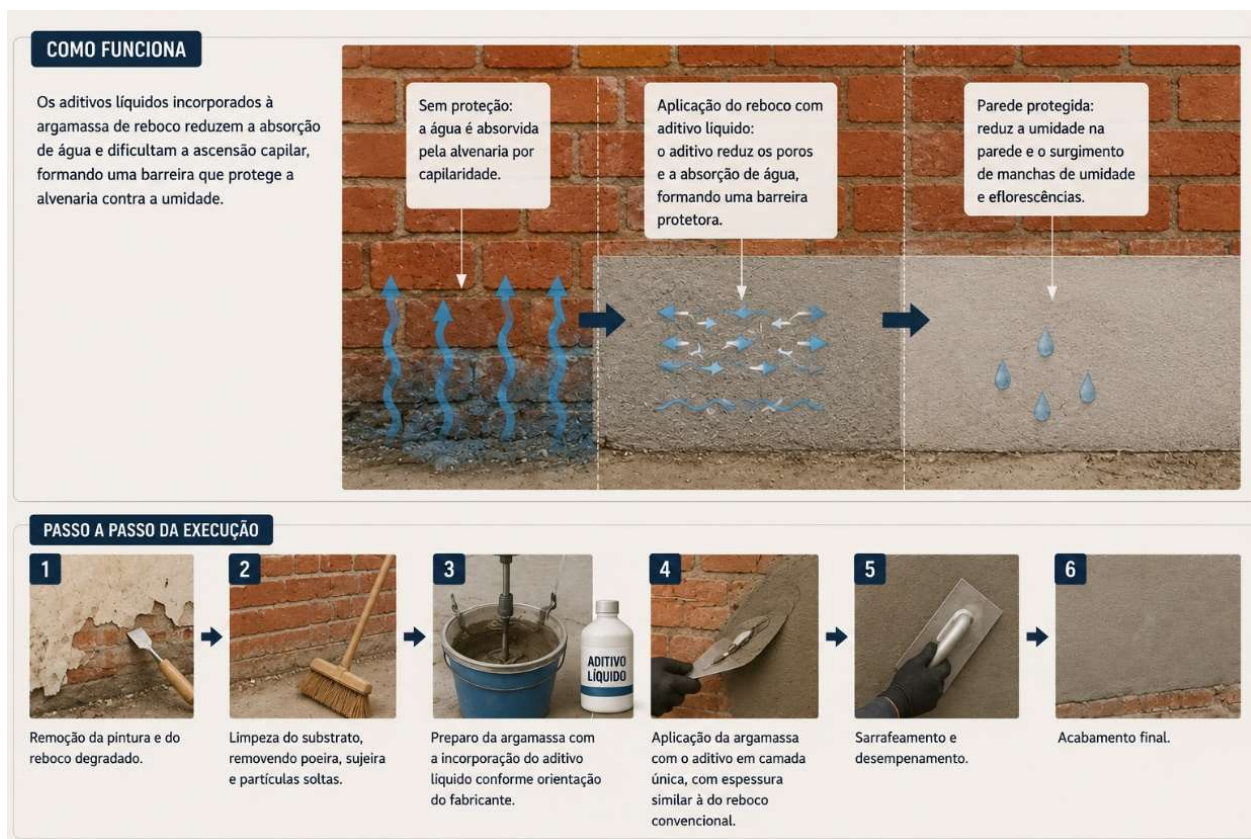
Figura 19 - Representação esquemática do método argamassas com aditivos líquidos.

Os aditivos líquidos são incluídos diretamente à argamassa de reboco convencional durante o preparo da mistura de cimento e areia. Esses aditivos apresentam início de pega rápida, o que reduz significativamente a absorção de água pela argamassa endurecida (RIGHI, 2009). Sua aplicação não requer a retirada da alvenaria, apenas da pintura e do reboco, e é executada diretamente sobre o substrato após a limpeza e a retirada do revestimento degradado. O procedimento consiste na aplicação da argamassa com o aditivo misturado, em camada única de espessura similar à do reboco convencional e, é aplicável às alvenarias de tijolo maciço ou furado, de caráter convencional, sendo utilizada como reboco de acabamento sobre o substrato preparado, sem necessidade de cortes ou furações (vide Figura 19) (SANTOS; PACHECO, 2023).

faixa de custo baixo. Além disso, a aplicação não exige mão de obra especializada além da já necessária para o reboco convencional. Quanto ao desempenho, os resultados foram inferiores aos demais produtos avaliados, pois foram observadas infiltrações por capilaridade já na primeira chuva intensa após a aplicação, além do surgimento de mofo.

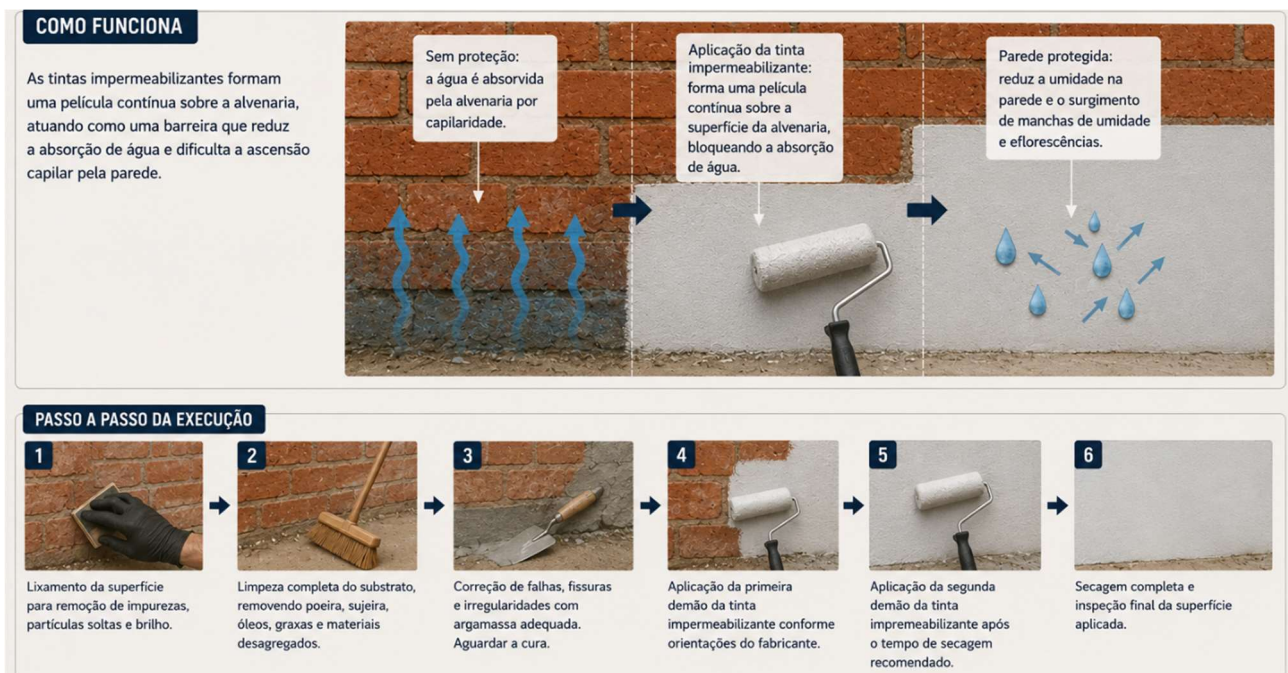
Figura 20 - Representação esquemática do método de membranas impermeabilizantes.

deslocamento da película de tinta. A técnica apresenta limitações quando utilizada como tratamento principal da umidade ascensional, e é mais adequada como solução complementar ou temporária. Em termos de custo relativo, o método apresenta custo moderado e, em termos de durabilidade, demonstra baixa resistência à umidade, o que compromete a relação custo-benefício no médio e longo prazo.

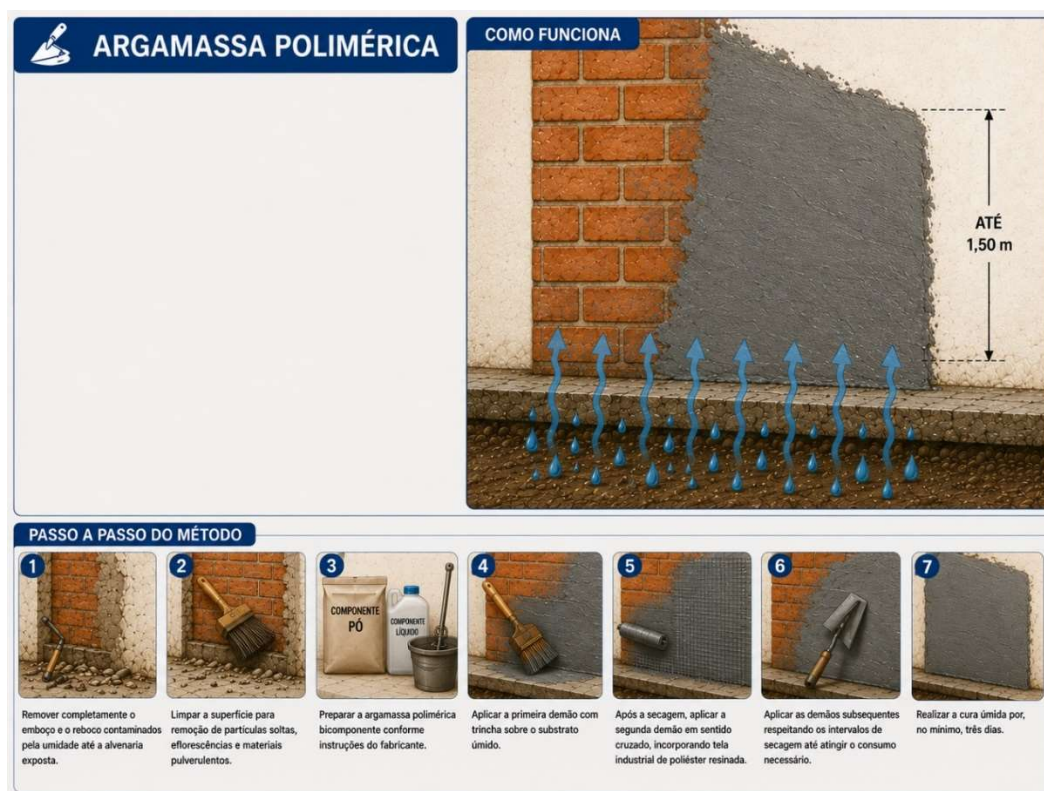
Figura 21 - Representação esquemática de aplicação de argamassa polimérica.

Esta técnica consiste na aplicação de argamassa polimérica bicomponente impermeabilizante diretamente sobre a alvenaria, formando uma película impermeável (RIGHI, 2009). O processo executivo começa com a remoção completa do emboço e do reboco degradados pela umidade até a alvenaria exposta e, em seguida é realizada a limpeza da superfície para remoção de partículas soltas, eflorescências e materiais pulverulentos (ABNT NBR 7200, 1998). A argamassa polimérica é aplicada em camadas sucessivas, com espessura total conforme as especificações do fabricante, a partir da base da parede até uma altura de aproximadamente 1,50 m, de modo a cobrir toda a faixa de ascensão capilar (vide Figura 21). A aplicação pode ocorrer como uma pintura, utilizando trinchá ou brocha, ou como revestimento de acabamento, com o uso de desempenadeira, caso em que é necessária a redução

A remoção integral do revestimento contaminado é uma etapa trabalhosa e gera resíduos que demandam descarte adequado. Em termos de custo relativo, esta técnica está na faixa moderada a elevada, visto que o emprego de resinas poliméricas bicomponentes eleva o custo dos insumos em comparação com argamassas convencionais (RIGHI, 2009).
