**MOVIMENTO DE BLOCOS ROCHOSOS: UM ESTUDO ACERCA DO RISCO E SUA
PERCEPÇÃO NO MORRO DO CRISTO EM JUIZ DE FORA-MG**

Dissertação apresentada ao Programa de Pós-Graduação em Geografia da Universidade Federal de Juiz de Fora, na área de concentração de Dinâmicas Sócio-Ambientais, linha de pesquisa Risco Ambiental, como requisito parcial para obtenção do título de Mestre em Geografia

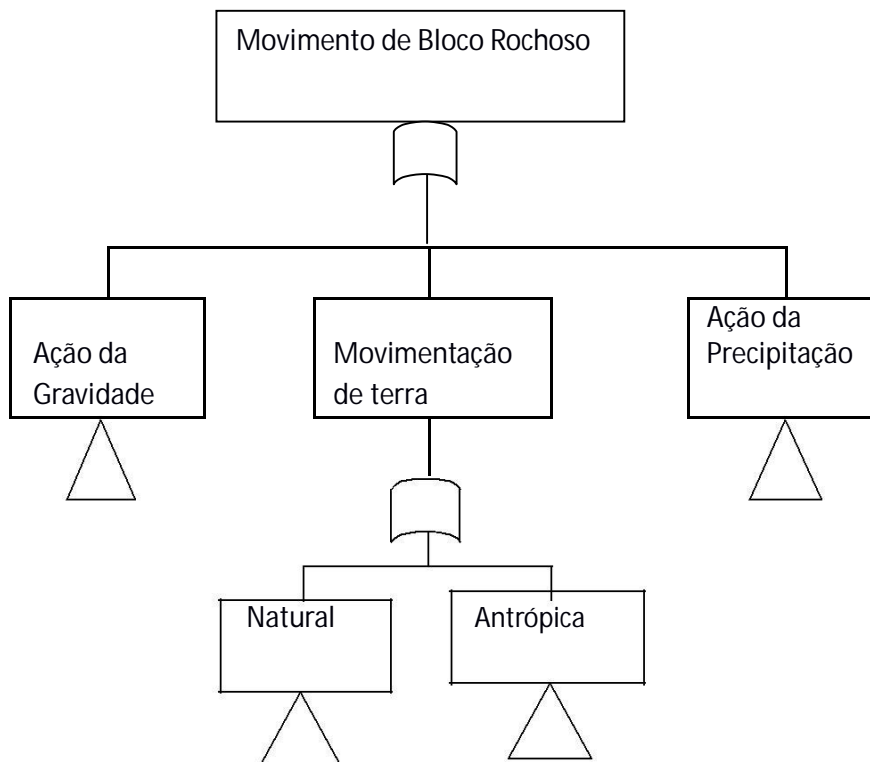
Figura 08 – Exemplo de Árvore de Falha

A figura 08 ilustra como se configura uma árvore de falha a partir do movimento de bloco rochoso como evento topo:

Neste exemplo os símbolos gráficos representam a ocorrência dos seguintes eventos:

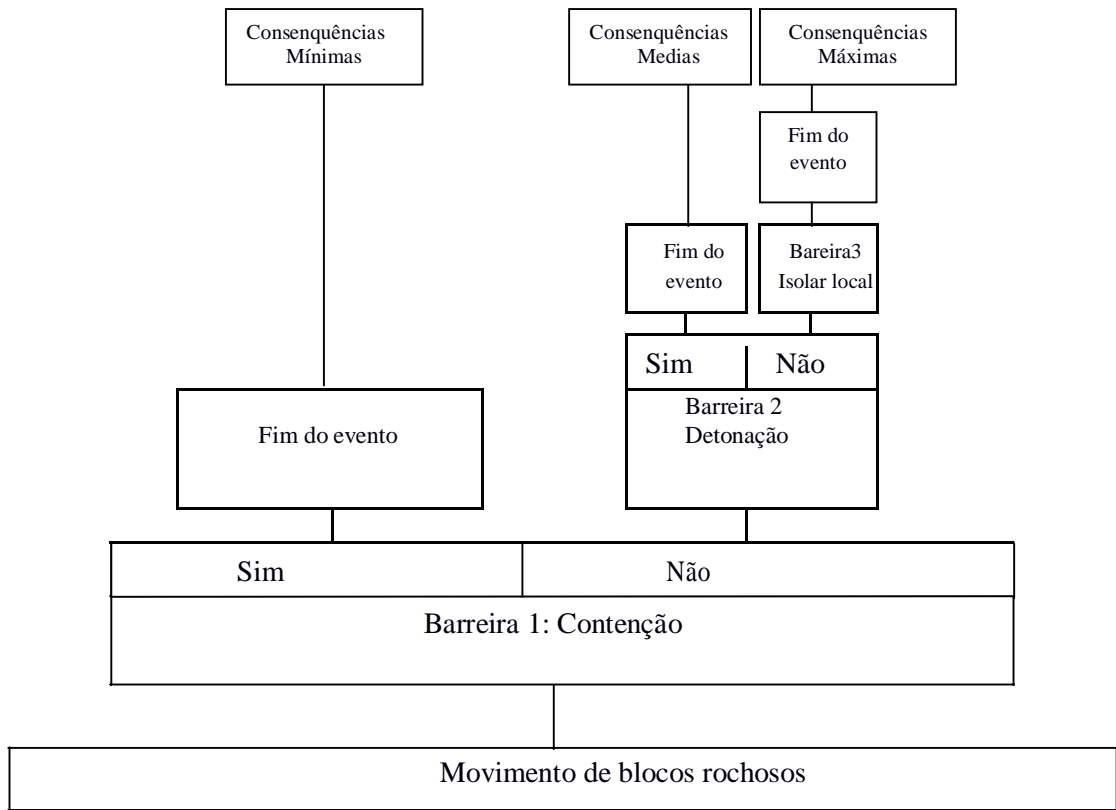
Figura 09 - Modelo de diagrama de Causa e Consequência

Assim, o procedimento para a construção do diagrama de causa e consequência, conforme destacado por Simões Filho (2006, p. 33), deve seguir: a identificação de um evento crítico; a elaboração da Árvore de Falhas; a decisão da ordem em que as condições devem ser consideradas e a construção dos caminhos para as consequências, em função das diferentes condições. A figura 09 demonstra um exemplo do diagrama de causa e consequência:

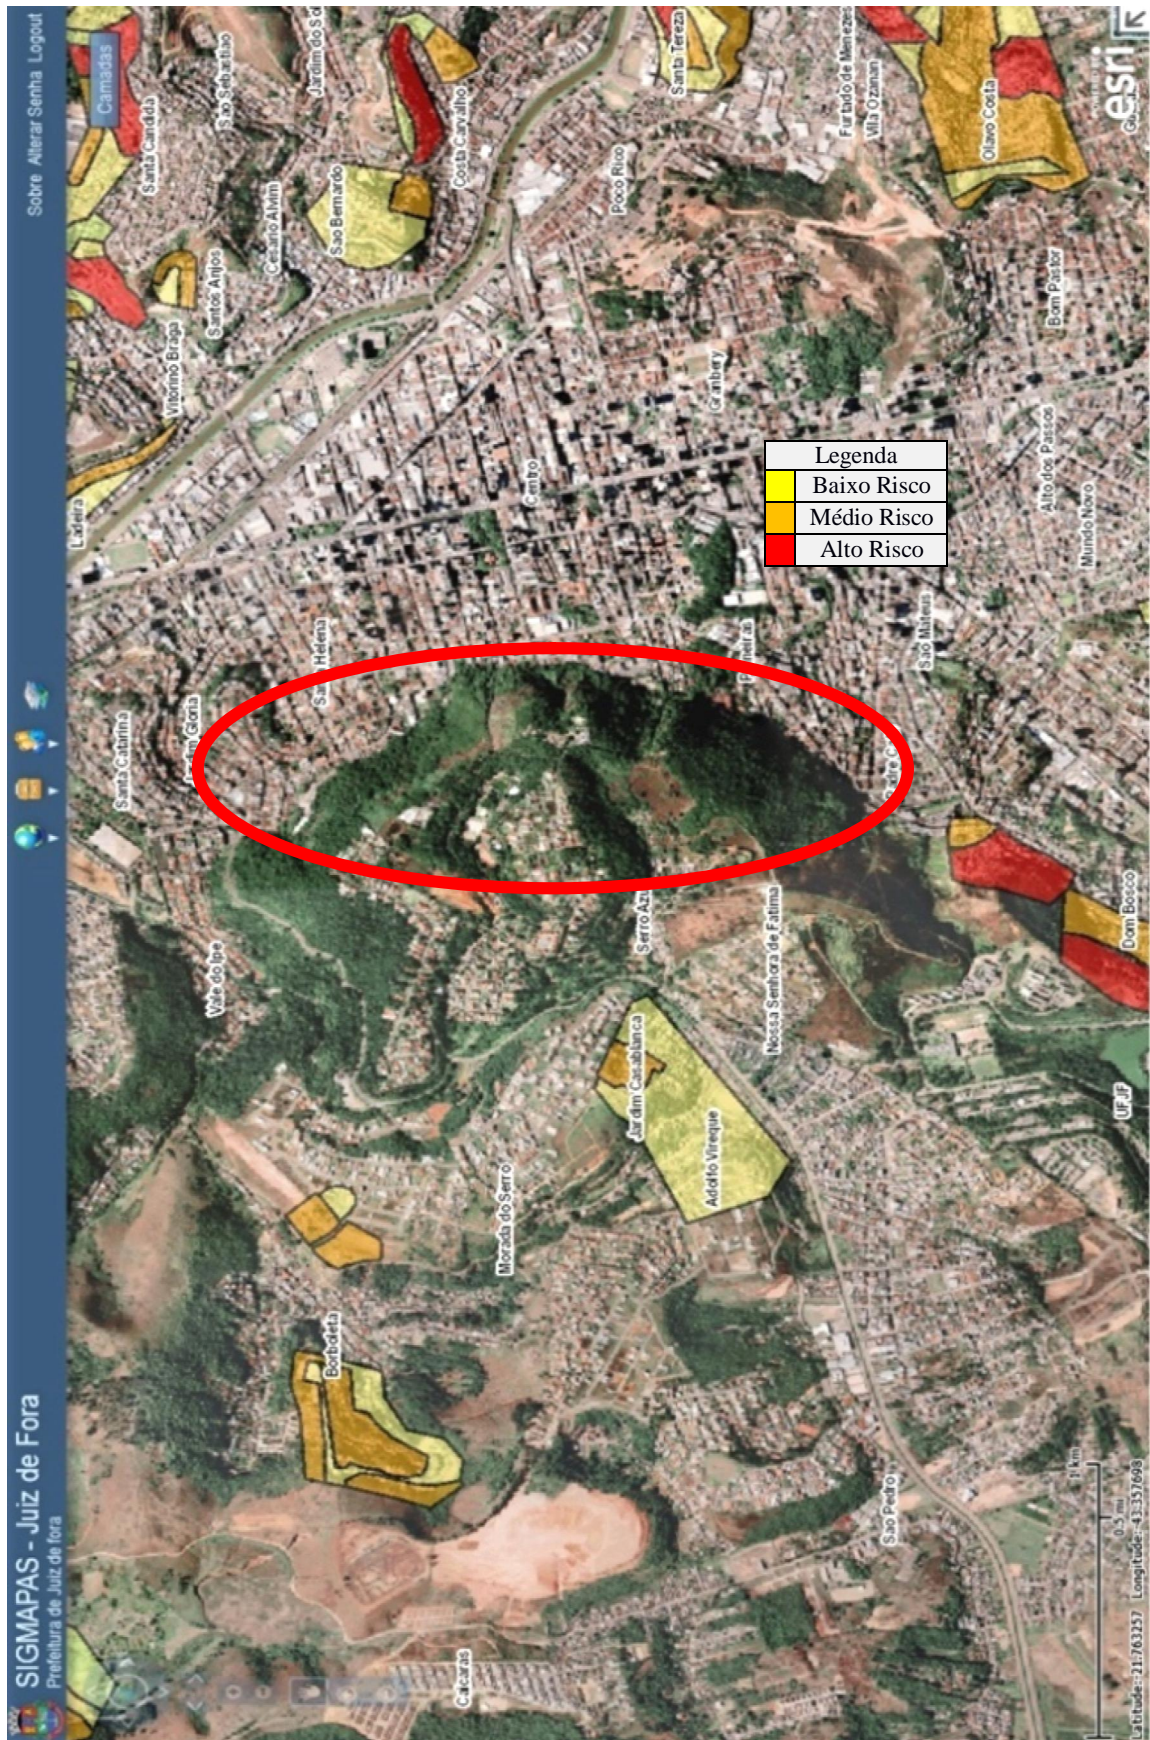
Figura 12 - Cartograma de áreas de risco

Conforme se observa no cartograma apresentado na figura 12, elaborado através de uma ferramenta interna da Prefeitura de Juiz de Fora disponível para os Analistas da Secretaria de Meio Ambiente, denominada SIGMAPAS, as colorações são indicativas de três níveis distintos de Risco, onde o amarelo configura baixo risco, o laranja médio risco e o vermelho alto risco. Nesse sentido, o Morro do Cristo, localizado na porção central do cartograma, não recebe qualquer coloração indicativa de Risco.

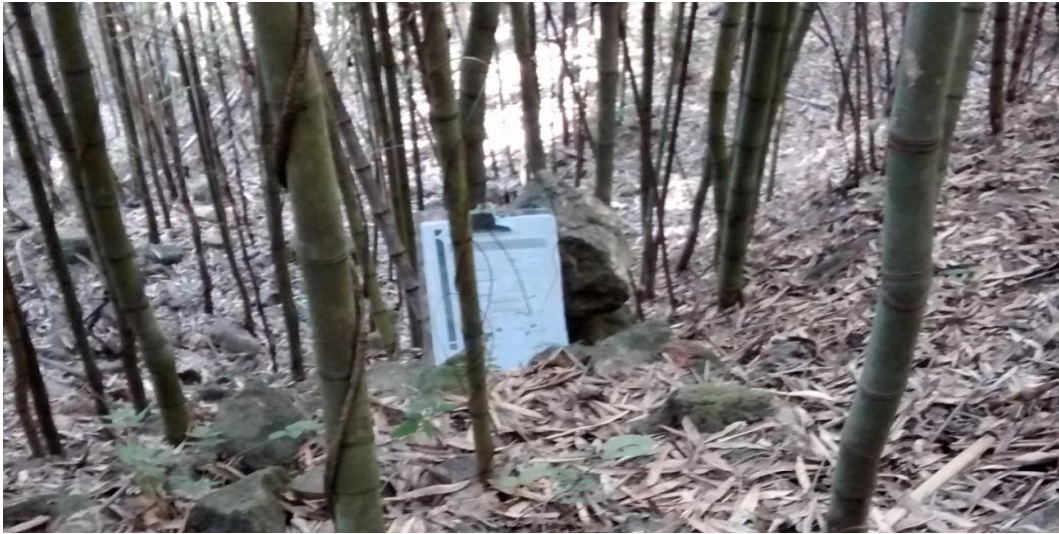
Figura 14 – Fotografia do bloco de rocha contido pela ação dos bambus

Por toda a extensão da área de estudo é possível avistar uma infinidade destes pequenos blocos formando, ao longo da encosta, um extenso depósito de blocos soltos e rolados. Essa realidade é perfeitamente visível ao longo das duas trilhas que desembocam ao final da rua Dr. Constantino Paleta. É importante destacar que muitos blocos se encontram encobertos pelas folhas dos bambus, fato que acaba por mascarar a quantidade de blocos avistados. A fotografia da figura 14, que utiliza como elemento de escala uma prancheta de campo, é representativa do fato.

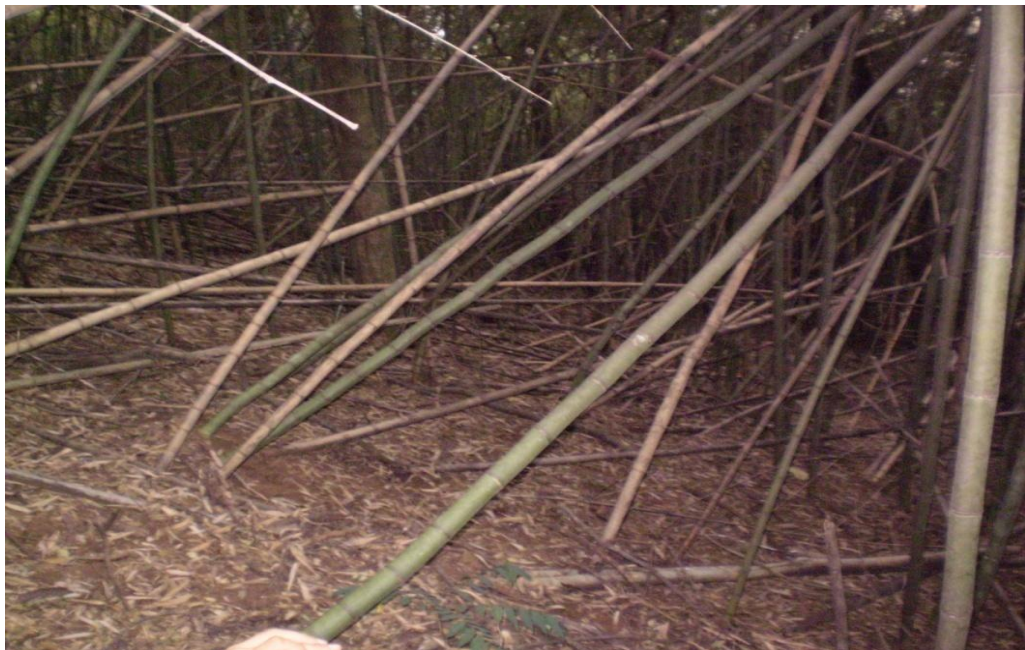
Figura 15 - Fotografia da inclinação dos bambus em consequência do creeping

No alinhamento da Rua Luiz Sansão, foi identificado o início de um significativo processo de creeping. Nesta área existe uma densa cobertura de bambus, como também a presença de algumas árvores. A fotografia apresentada na figura 15 ilustra de maneira bem evidente a inclinação que os bambus estão sofrendo.

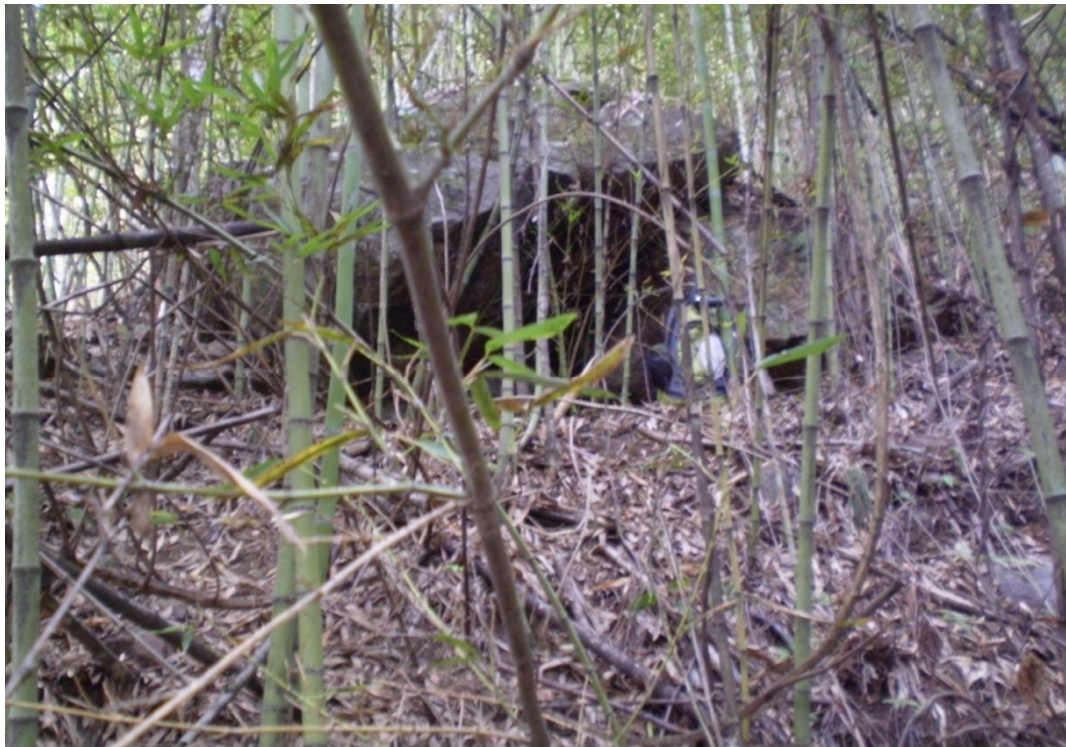
Figura 19 - Fotografia do bloco de rocha instável situado no acesso à trilha norte no santuário da Rua Halfeld

Os dados obtidos através da aplicação da Ficha de Preenchimento de Campo apresentaram igualdade entre os quesitos A e B, condição que indica instabilidade e necessidade de monitoramento, como ilustra a fotografia apresentada na figura 19.

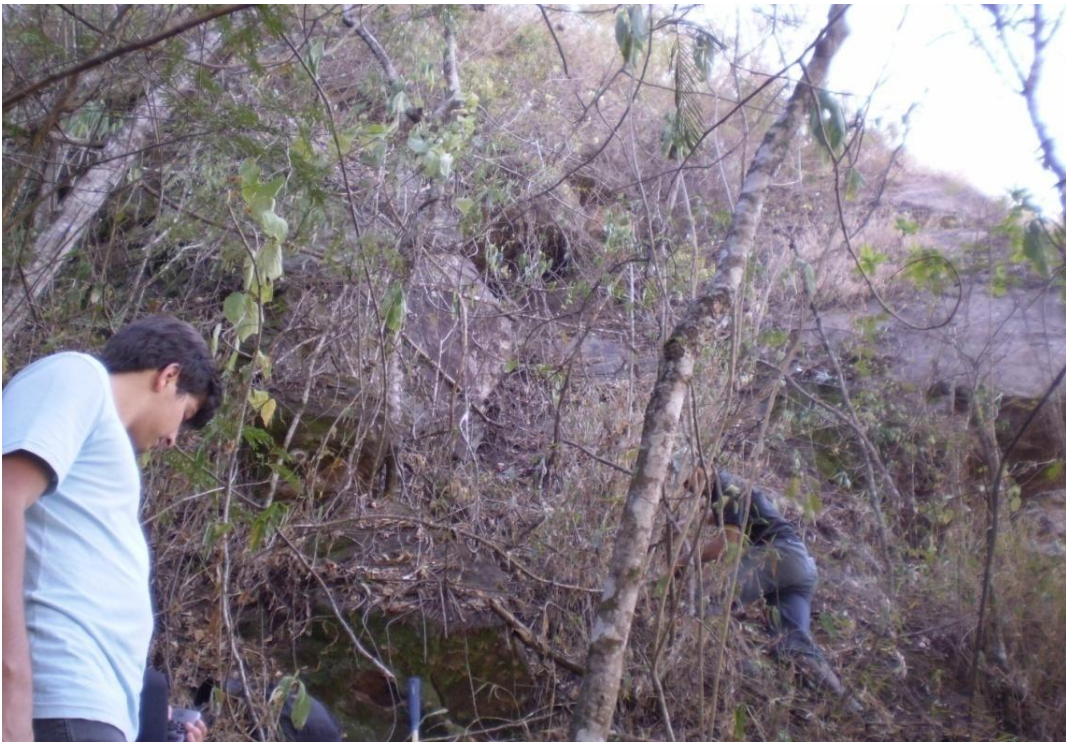
Figura 26 - Fotografia de anfiteatro rochoso

As fotografias 26 e 27 são representativas do local. Entretanto, importa ressaltar que devido às dificuldades do terreno e da vegetação existente, ângulos melhores não foram possíveis.

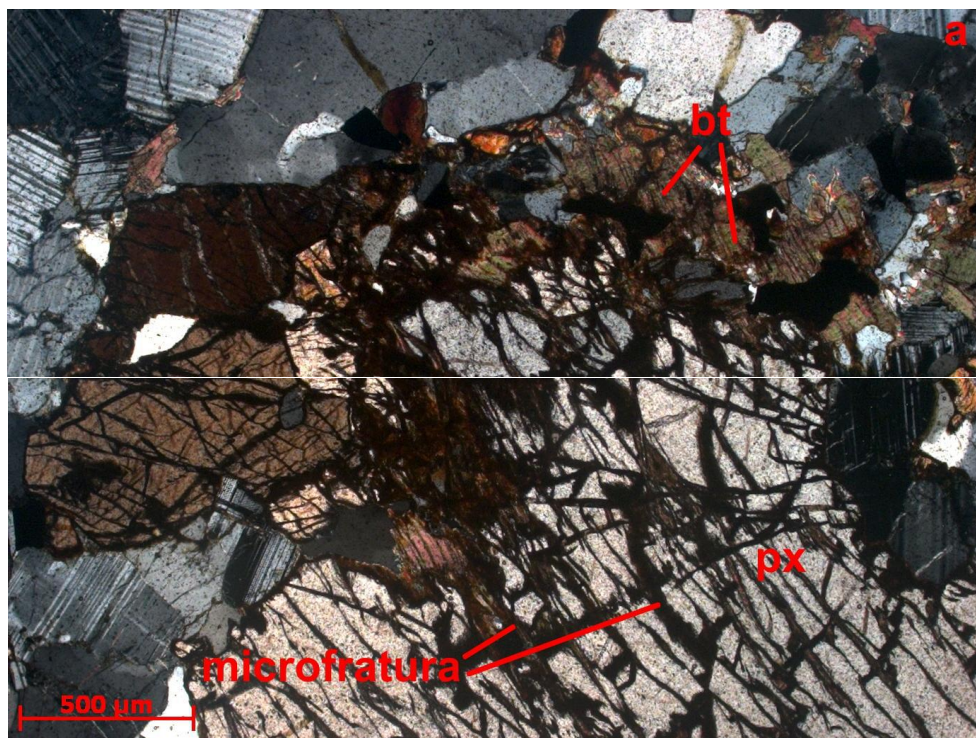
Figura 36 – Fotomicrografia em luz transmitida / nicóis cruzados da amostra 16 identifica a presença de microfaturas preenchidas por hidróxido/óxidos de ferro e biotita.

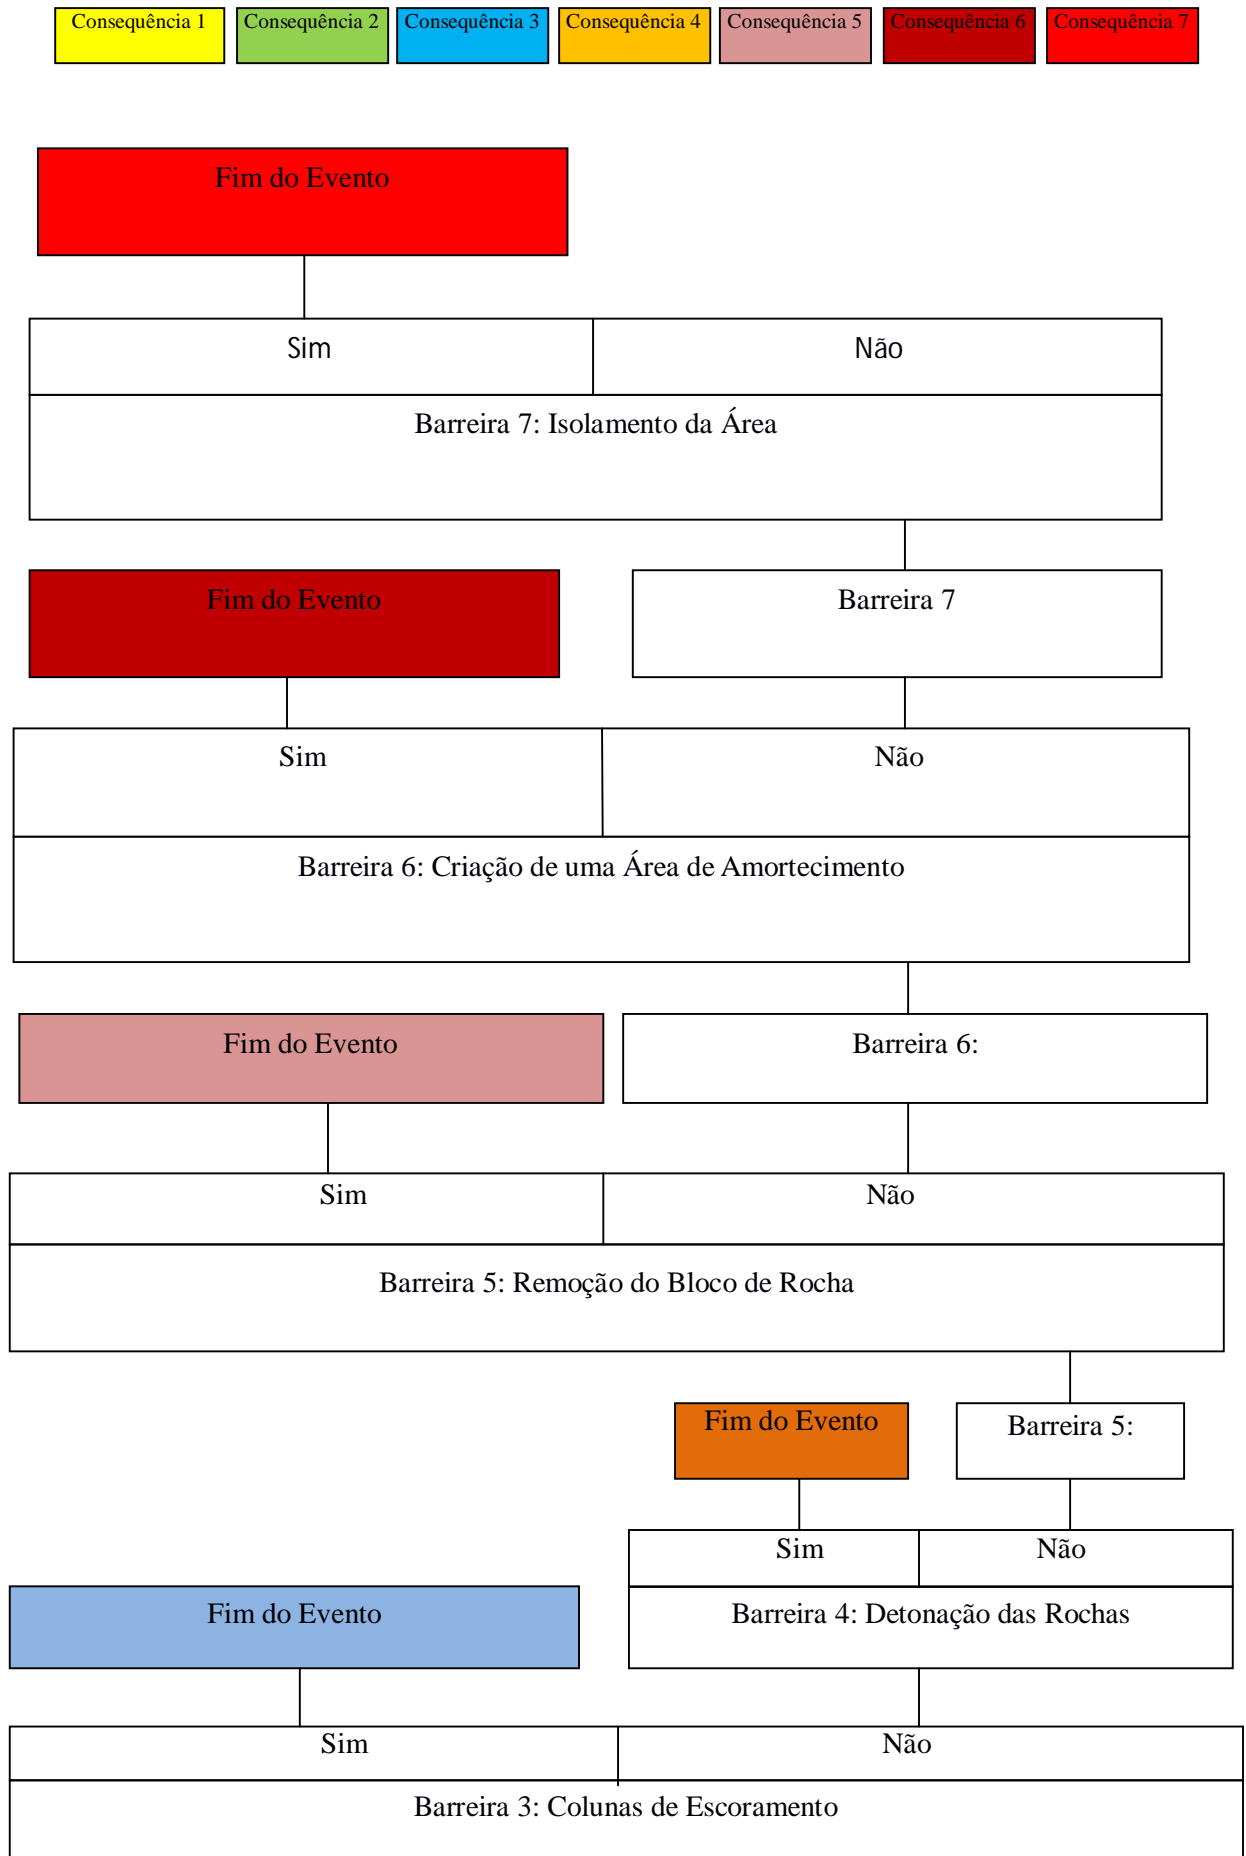
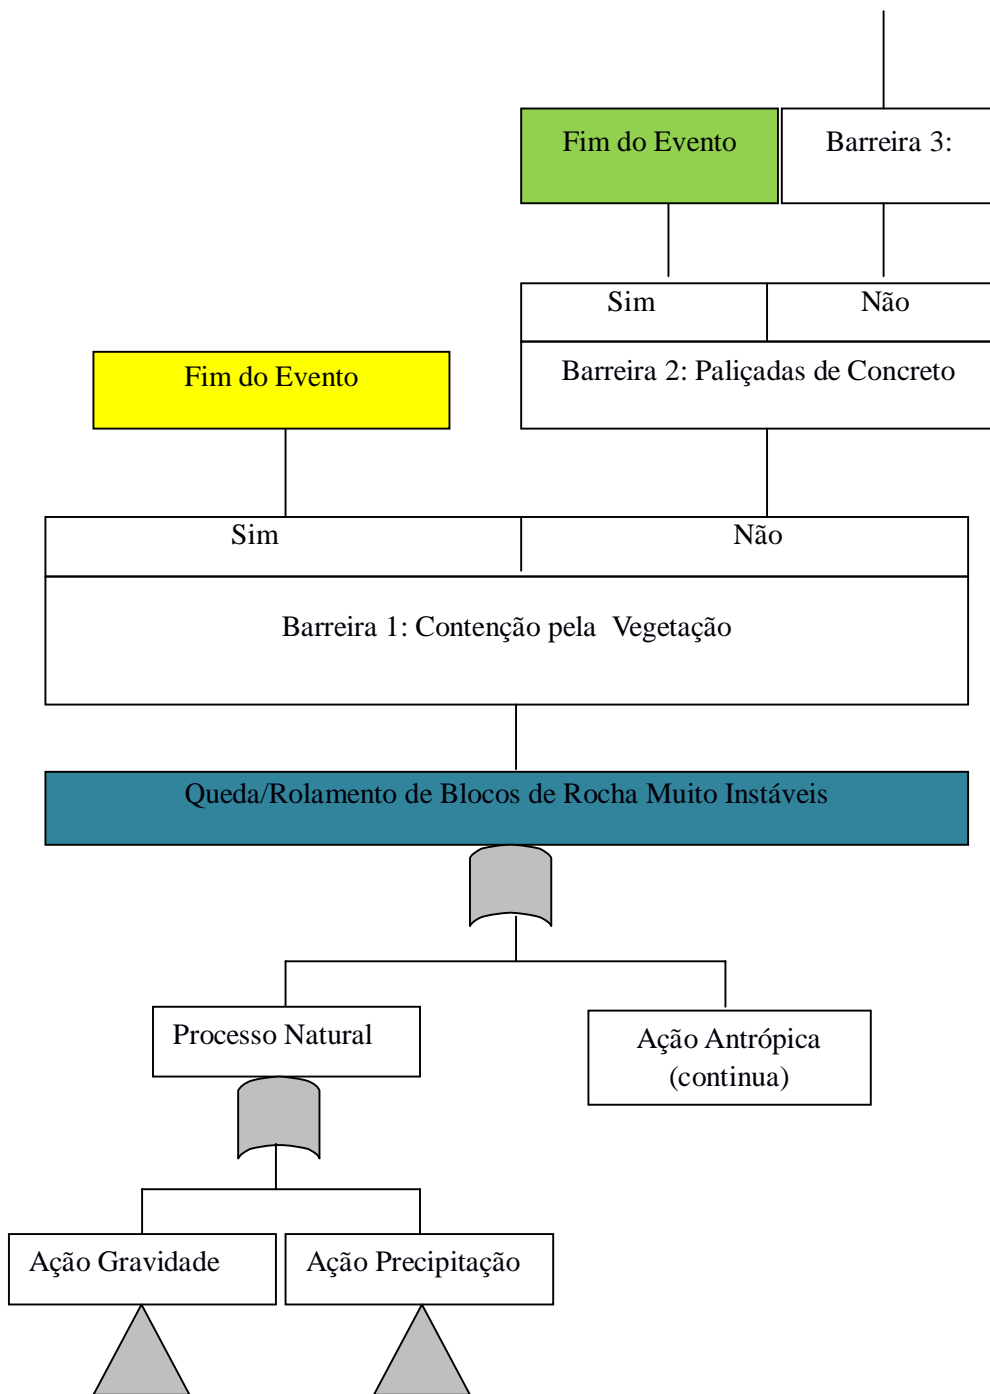
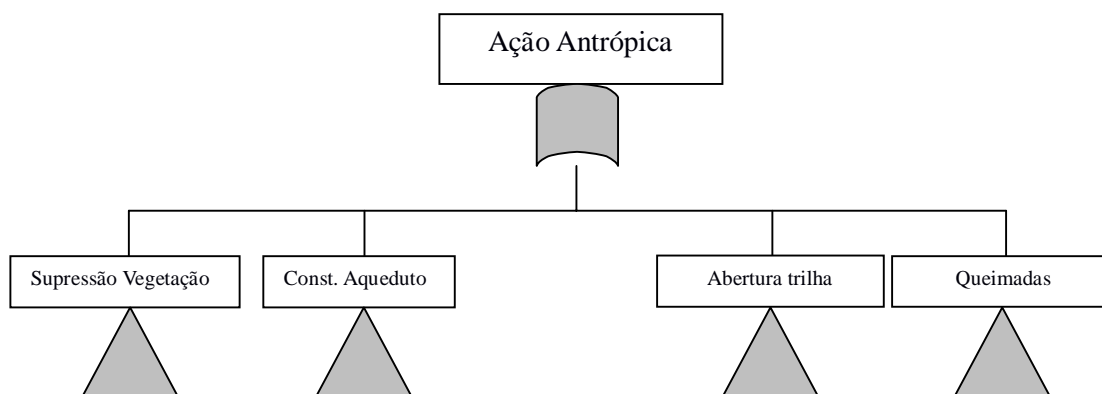
Figura 38 - Árvore de Falha e diagrama de Causa e Consequência do Morro do Cristo

Ao buscar a aplicação de uma metodologia que permitisse identificar as possíveis consequências que seguem a um evento específico e crítico (queda/rolamento de blocos de rocha muito instáveis), funções de segurança (barreiras) foram idealizadas com o objetivo de intervir e prevenir o deslocamento de blocos de rocha. As intervenções, respaldadas pelo Diagrama de Causa e Consequência e pela ficha de avaliação de estabilidade dos blocos de rocha idealizada pelo Ministério das Cidades (BRASIL, Ministério das Cidades, 2011) surgem como forma de ir além, de ser propositivo, uma vez que o presente estudo destaca a existência de alto risco para queda e rolamento de blocos de rocha no Morro do Cristo da cidade de Juiz de Fora-MG.
