**Sustentabilidade aplicada ao diagnóstico de manifestações patológicas nas intervenções de conservação e restauro: estudo de caso da Capela de Santa Teresinha.**

Dissertação apresentada ao Programa de Pós-graduação em Ambiente Construído da Universidade Federal de Juiz de Fora como requisito parcial à obtenção do título de Mestre em Ambiente Construído. Área de concentração: Ambiente Construído.

#### **4. DIAGNÓSTICO DO ESTADO DE CONSERVAÇÃO**

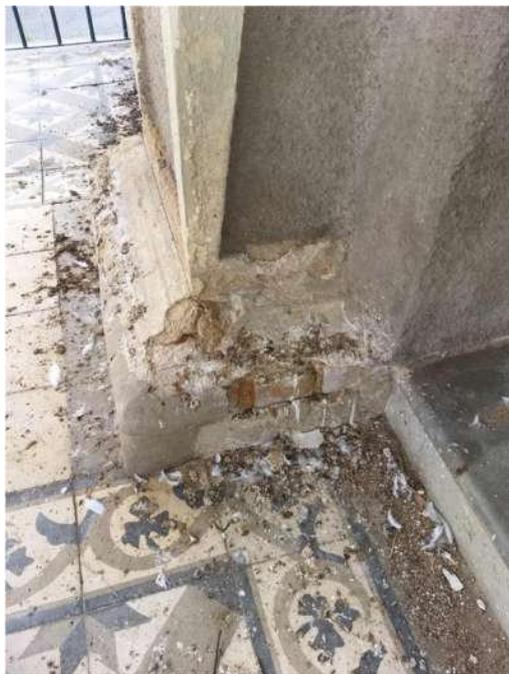
Figura 11: Base da coluna.

No alpendre verificou-se desprendimento do revestimento argamassado da base das colunas e seus capitéis oriundas de umidade e incompatibilidade entre o substrato e a argamassa cimentícia utilizada (Figuras 11 e 12).

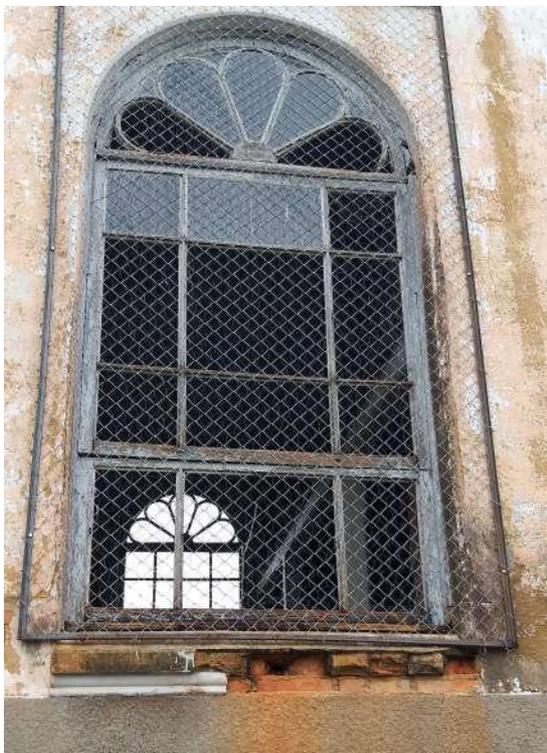
Figura 24: Esquadria de madeira.

fendilamentos, apodrecimento das peças e perda de seção dos peitoris em massa com consequente exposição da alvenaria.

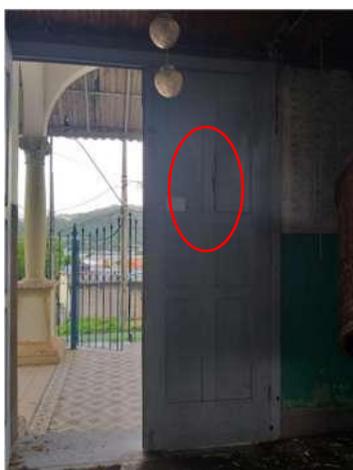
A porta principal, também composta em madeira, apresenta as mesmas manifestações patológicas verificadas nas demais esquadrias do mesmo material, só que em melhor estado sendo estas: a presença de insetos xilófagos, e fendilhamento de batentes e folhas. Nota-se ainda uma lacuna referente a perda completa da bandeira fixa constituída em madeira e vidro, que para vedação paliativa foi fechada com compensado de madeira (que também encontra-se comprometido pela presença dos cupins).

Figura 27: Fendilhamento na porta principal.

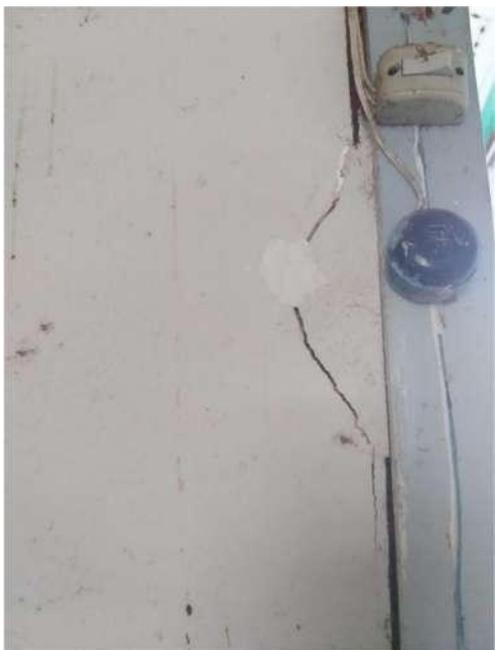
Figura 39: Testemunho 1.

O testemunho 1 foi inserido na parede referente ao altar-mor, mas por dentro da sacristia (parede A'), onde há a fenda proveniente do recalque de fundação; o segundo foi fixado na parede "B" em uma fissura de origem higroscópica; e o terceiro e o quarto foram fixados na parede "D" em fissuras com este mesmo agente causador. A monitorização foi iniciada no dia 08/10/2019 e as inspeções são realizadas com periodicidade mensal.

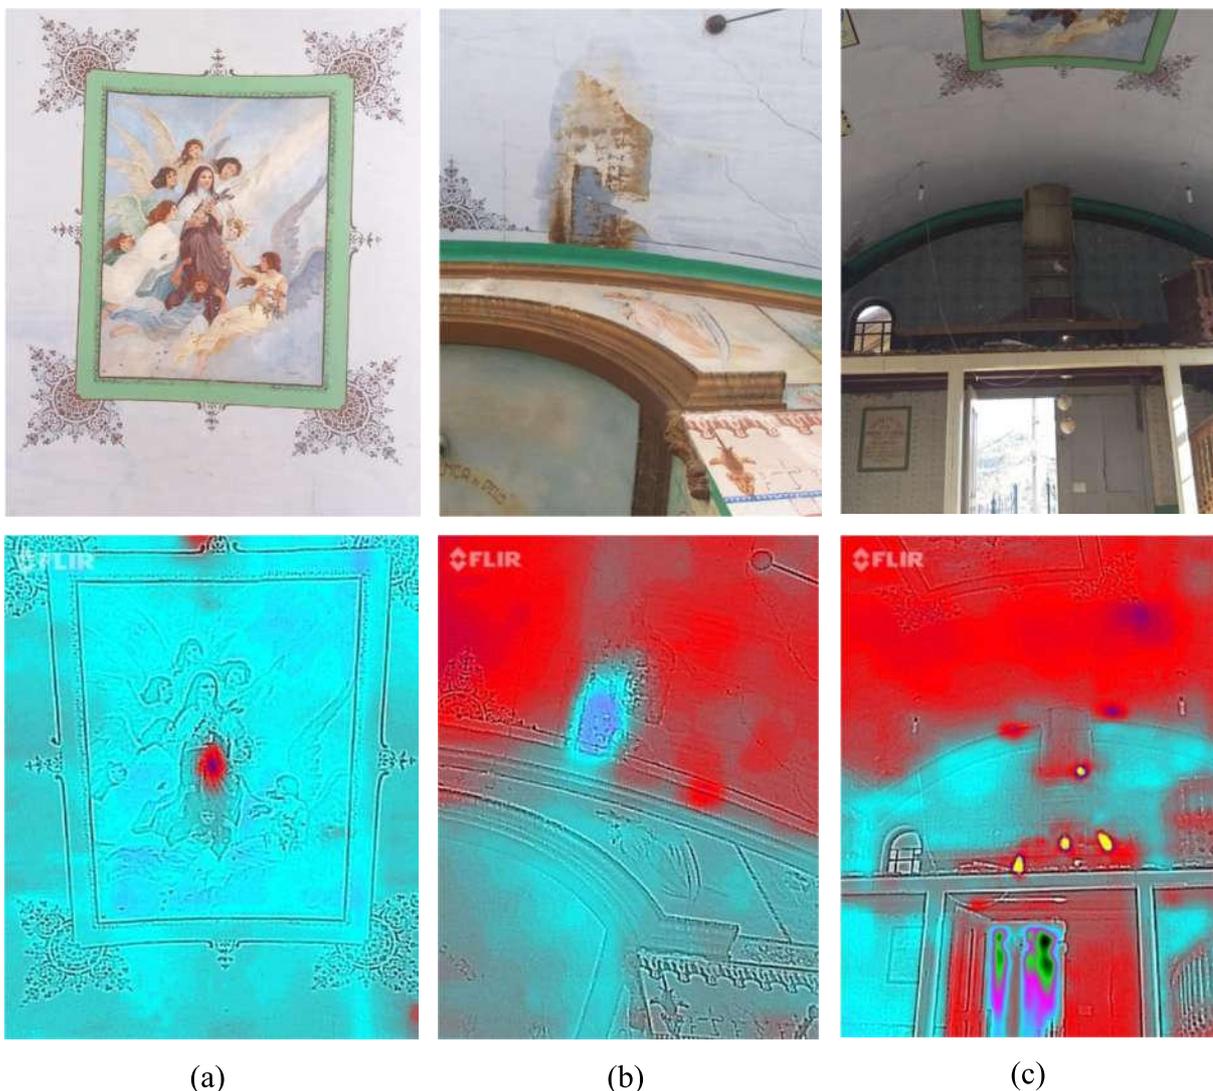
Figura 45: Imagens termográficas obtidas.

As medições foram realizadas em dois momentos: em dias de estiagem e, portanto com todos os elementos construtivos com baixíssimo teor de umidade; e logo após um período de chuva com os materiais constituintes saturados. Constatou-se que as imagens termográficas obtidas após a saturação apresentaram resultados mais nítidos (figura 45). Nelas foi possível verificar a presença de umidade em pontos antes não identificados na análise visual, como é o caso do centro do forro de estuque (a) o que possibilita um estudo mais aprofundado para as intervenções a serem efetuadas bem como, permite a confirmação da presença de umidade em pontos visivelmente degradados (b) e a presença de aves no interior do forro (c).

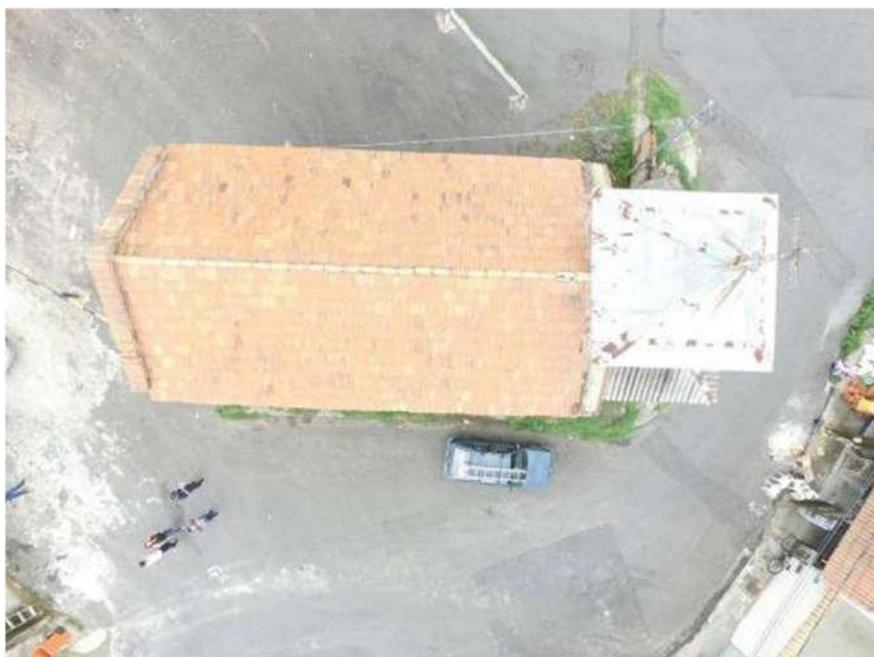
Figura 46: Cobertura da capela.

Constatou-se então que a cobertura apresenta telhas faltantes somente na ornamentação do frontão da fachada posterior, estando, portanto, em sua maioria em bom estado de conservação somente com sujidades aderidas. No entanto, as mesmas encontram-se desencaixadas, devido ao recalque sofrido pela edificação, à vibração excessiva gerada pelo tráfego de veículos pesados, ao apodrecimento da estrutura do telhado e por uma limpeza realizada de forma inadequada, fatores estes que possibilitam a infiltração de água na edificação (Figura 46).

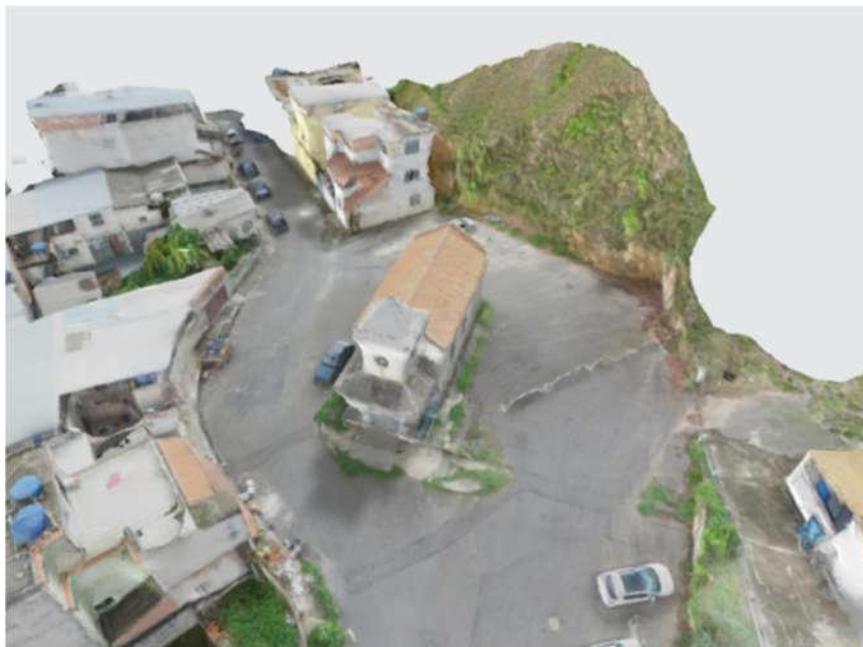
Figura 49: Modelo geométrico tridimensional obtido por escaneamento a laser 3D.

Além disso, obteve-se ainda por meio do escaneamento a laser 3D, a captura e extração automática de um modelo geométrico tridimensional (vide figura 49). Nele pode-se verificar a relação entre a edificação e seu entorno, bem como sua topografia, fator que contribui diretamente para originação das principais manifestações patológicas estruturais que o bem apresenta. A existência do talude, juntamente com o caimento inadequado e falta de drenagem superficial, associadas à alta velocidade de escoamento das águas pluviais, e perda da estrutura de alvenaria que protege o embasamento da edificação, permitem a infiltração da água em sua base, carreando o solo e gerando recalque diferencial nas quatro extremidades da fundação, que é rasa. O tráfego de veículos pesados utilizando a edificação como retorno,

gerou vibrações que acentuaram esta movimentação e aumentaram a dimensão das rachaduras existentes.

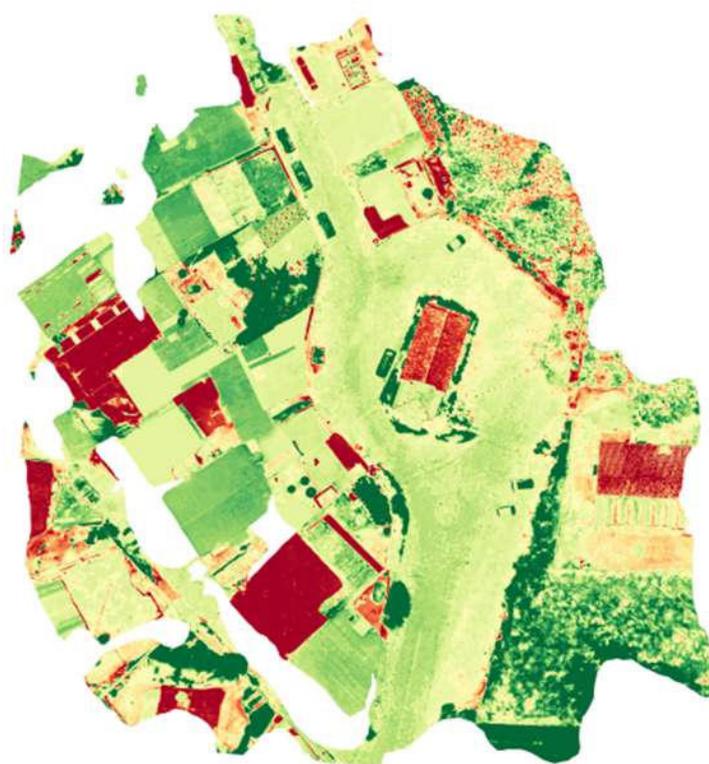
Figura 50: Mapa NDVI gerado pelo VANT.

Com o equipamento elaborou-se ainda um mapa NDVI (Normalized Difference Vegetation Index) para fins de monitoramento da qualidade da vegetação presente no talude (Figura 50). Análise relevante ao passo que a presença e integridade da mesma pode interferir na estabilidade do elemento. Com base nisto, verificou-se que há predomínio de vegetação rasteira, com áreas de solo exposto e alguns pontos com vegetação mais densa, e de modo geral, com qualidade de “regular” a “boa”. Desta forma, constata-se que a cobertura vegetal é de grande importância para o controle de possíveis processos erosivos no local e que até o momento não verificou-se risco iminente de erosão.

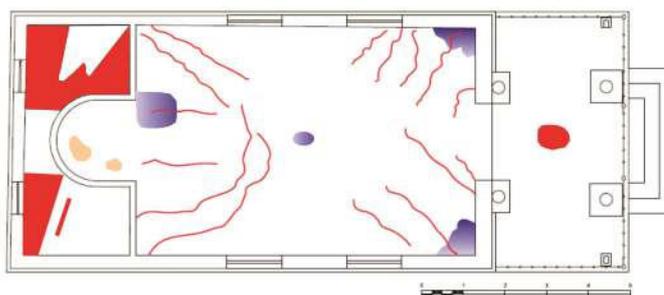
Forro (g)

- v) o forro de estuque da nave (g) apresenta fissuras nos quatro cantos oriundas do recalque da fundação e da sobrecarga do telhado, cuja estrutura está comprometida. Além disso, nota-se existência de um ninho de aves em seu interior e sobre as fissuras. Foram verificadas ainda manchas de umidade, com microflora, advindas de infiltração pela cobertura. O forro de madeira da sacristia encontra-se completamente degradado, devido à presença de insetos xilófagos, umidade descendente e presença de inúmeras aves, cujos excrementos aceleram o apodrecimento das peças.

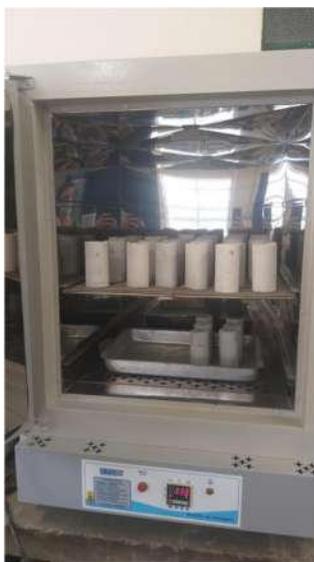
Figura 62: Secagem dos corpos de prova na estufa.

A absorção por capilaridade nas argamassas foi determinada segundo a NBR 9779 (ABNT, 1994) com os corpos de prova secos em estufa para determinação precisa de sua massa seca, conforme verificado na Figura 62. Posteriormente, após o contato da base dos corpos de prova com a água, foi realizada aferição da massa úmida em intervalo mínimo de 5 minutos onde a variação de massa e a velocidade da absorção é maior, até o período máximo de 24 horas, onde o corpo de prova encontra-se saturado e não há mais variação expressiva de massa, conforme explicitado na Tabela 15.

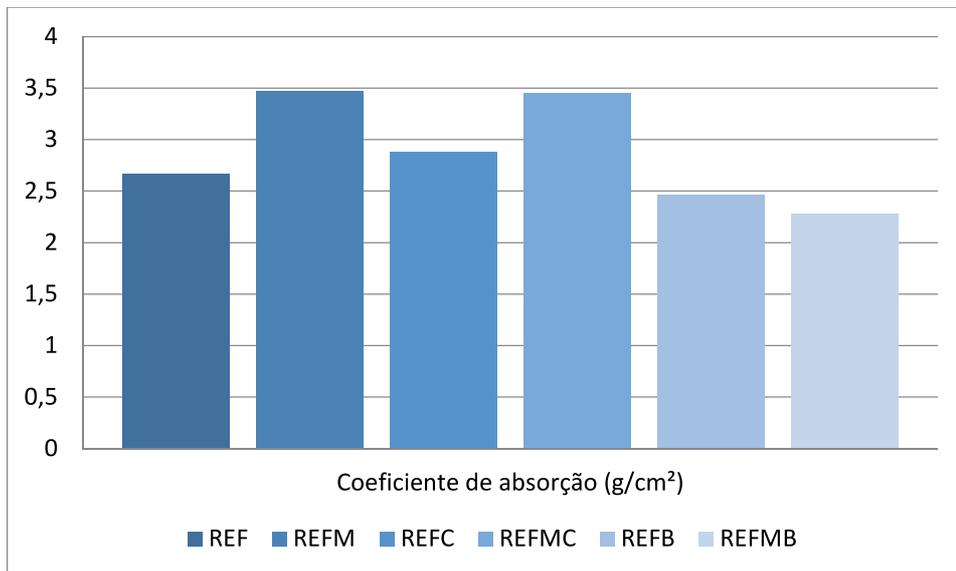
Figura 63: Gráfico de coeficiente de absorção das argamassas testadas.

Analisando-se os gráficos e dados obtidos sobre a absorção por capilaridade e por imersão, constata-se que:

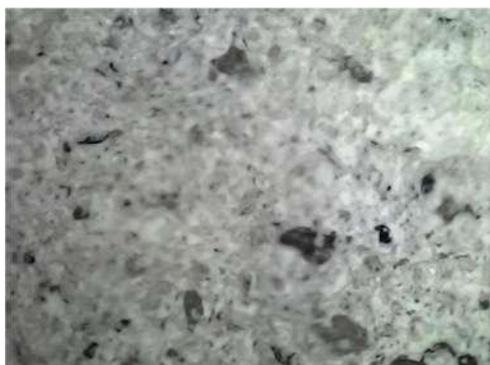
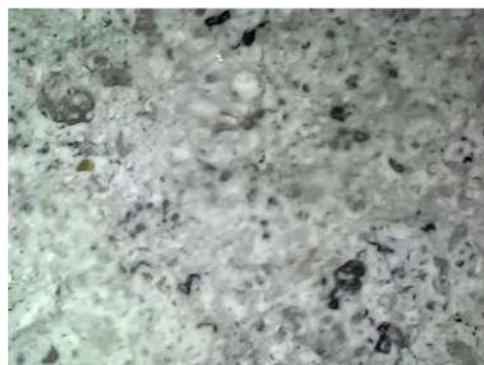
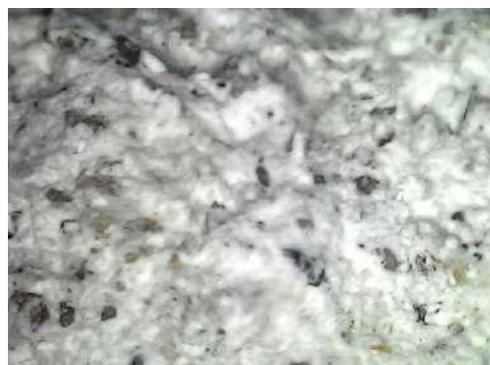
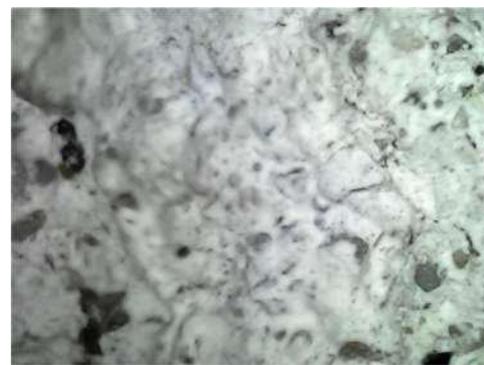
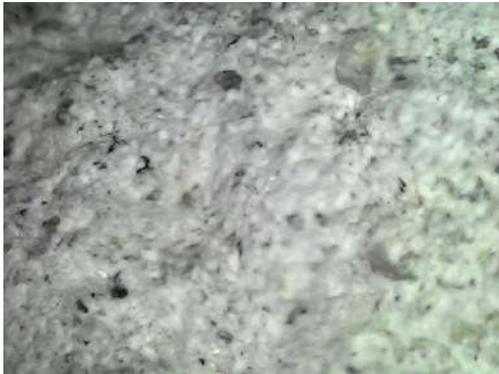
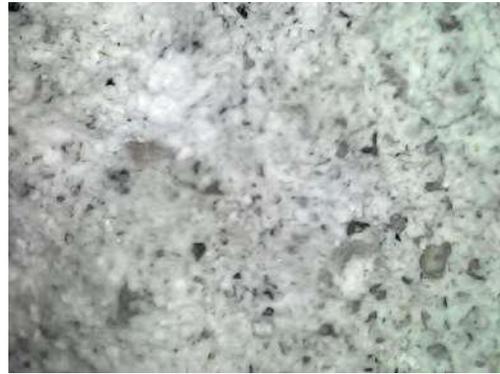
- iii) O aumento da porosidade (índice de vazios) está relacionado com o teor de cal empregado, segundo Souza *et al* (2020) a cal possibilita a formação de poros abertos devido a demanda de água, incluindo nesse, o empenho da clara que incrementa esses poros, bem com do biopolímero. Tais materiais associados ao emprego de microssilica, o que está relacionado com o empacotamento dos grãos dos materiais constituintes da argamassa. A diferença na composição e estrutura das amostras pode ser verificada nas imagens obtidas por microscópio indicadas nas Figuras 67 a 72.
