UNIVERSIDADE FEDERAL DE JUIZ DE FORA
INSTITUTO DE ARTES E DESIGN
BACHARELADO EM DESIGN

Análise Ergonômica do Espaço Urbano: Trajeto da UFJF à Moradia Estudantil

Monografia apresentada ao Instituto de Artes e Design, da Universidade Federal de Juiz de Fora, como parte dos requisitos para conclusão do curso de graduação do bacharelado em Design.

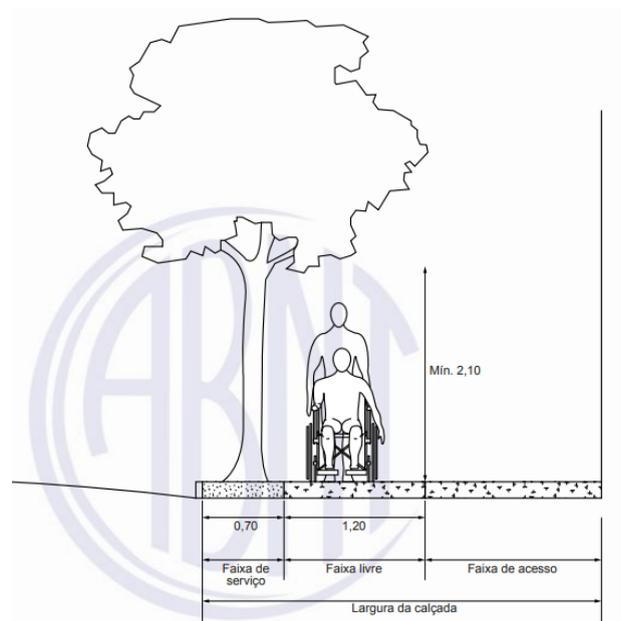
Figuras 24 e 25 – Ponto de ônibus do Trecho 5 / Dimensões da calçada na NBR 9050/2020

Deslocamento: A calçada no lado A possui irregularidades, porém menos do que no trecho anterior. As goteiras encontradas nas marquises das casas e prédios tornam a locomoção desprazerosa, pois em diversos momentos, há necessidade de desvio. É válido ressaltar que, às vezes, mesmo com a trégua das chuvas, as goteiras continuam a pingar. No lado A, após passar pelos obstáculos das árvores, encontra-se um ponto de ônibus onde se encontram poucas pessoas, se comparado ao do trecho 3. Neste local é possível notar que o poste e a lixeira ocupam muito espaço para a passagem do usuário de cadeira de rodas e o acompanhante. Na NBR 9050/2020, as dimensões da calçada são muito claras quanto à largura da calçada, entretanto, nessa ocasião, considerando a aglomeração de pessoas no ponto e o fluxo de pessoas em movimento, a passagem não é tranquila. O movimento de veículos é bastante caótico, portanto atravessar nessa rua é um tanto complicado.

Sugestões de Melhorias: Alguns ajustes se tornam necessários nesta área. Convém trocar o poste de ônibus de local, afastando-o, de modo que abra espaço

para a passagem do cadeirante. Também é necessário incluir pisos táteis e mais rebaixamentos de calçadas perto das faixas e no fim dos quarteirões. Convém cimentar e nivelar a calçada, além de pintar o meio fio e implementar placas, que podem ser boas opções para pessoas com deficiência visual e visão reduzida. A UFJF também precisa atentar-se nesta estrutura atrás do ponto de ônibus, a fim de melhorar a segurança dos pedestres, que são, em grande parte, estudantes. Faz-se necessário higienizar e aparar essas plantas, recolher os entulhos e reforçar com grades mais seguras, podendo até construir um muro ou implementar cercas elétricas. Os outros proprietários também precisam dedicar-se a resolver problemas de gotejamento, podar as árvores e retirar entulhos. Talvez a faixa elevada, no fim do trajeto também seja uma boa opção.
