UNIVERSIDADE FEDERAL DE JUIZ DE FORA  
FACULDADE DE ENGENHARIA  
CURSO DE GRADUAÇÃO EM ENGENHARIA CIVIL

ANÁLISE DE DESEMPENHO DO REFORÇO REALIZADO NO PAVIMENTO  
FLEXÍVEL DO ANEL VIÁRIO DO CAMPUS DA UNIVERSIDADE FEDERAL DE JUIZ  
DE FORA - JF

Trabalho de Conclusão de Curso apresentado à  
Coordenação do Curso de Engenharia Civil da  
Universidade Federal de Juiz de Fora, como  
requisito parcial à obtenção do título de Bacharel  
em Engenharia Civil.

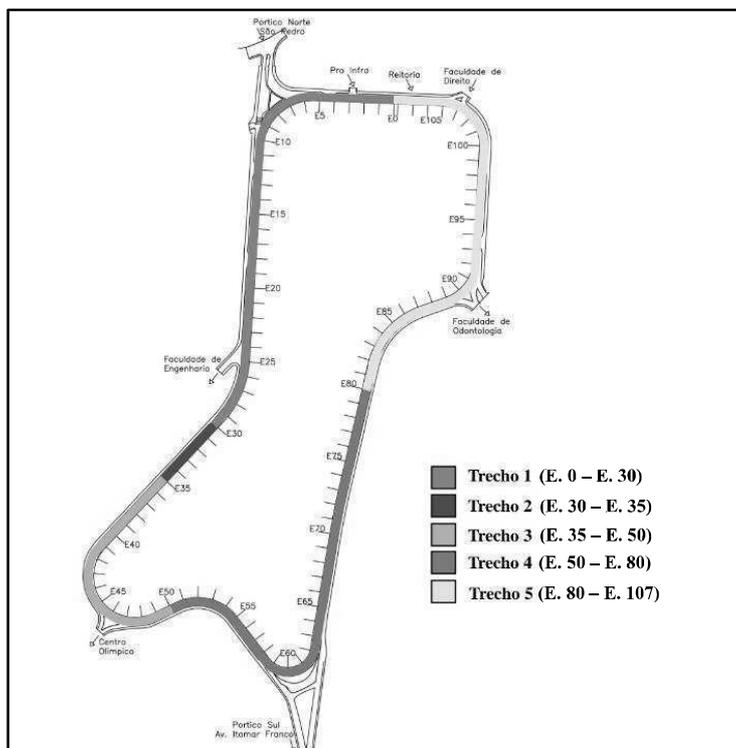
Figura 20 - Representação esquemática da divisão de trechos do anel viário da UFJF

- No trecho 1, compreendido entre as estacas 0 e 30, foram identificados alguns casos de exsudação no centro das faixas de rolamento, bem como trincas de pequena extensão, ainda em estágio inicial.

- O trecho 2, que vai das estacas 30 a 35, contém a instalação da geogrelha entre as estacas 30 e 34. Este trecho é considerado crítico, apresentando diversas trincas, uma panela e um remendo.
- No trecho 3, que se estende da estaca 35 até à estaca 50, também foram observadas trincas, embora não tão avançadas, e áreas onde houveram remendos.
- No trecho 4, situado entre as estacas 50 e 80, foram identificados poucos casos de exsudação, e não foram identificadas trincas como nos trechos anteriores, o que diferencia este trecho.
- Por fim, o trecho 5, que abrange a extensão entre as estacas 80 e 107, apresenta trincas e alguns casos de exsudação.

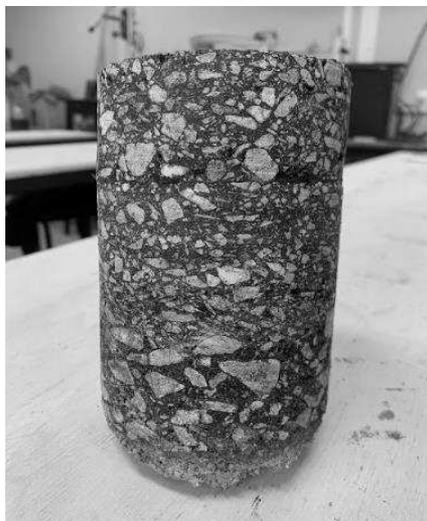
Figura 21 - Corpo de prova extraído do anel viário da UFJF

Realizou-se no trecho do anel viário reforçado com geogrelha, a retirada de corpos de prova com o objetivo de verificar a espessura do revestimento, analisar as trincas encontradas, além de realizar ensaios de laboratório, como o de módulo de resiliência, resistência à tração e fadiga. A Figura 21 mostra um dos corpos de prova extraídos no anel viário da UFJF.

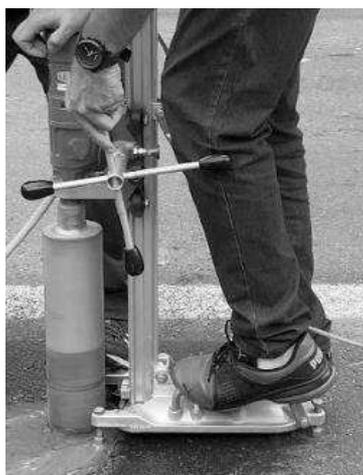
Figura 22 - Extração de corpo de prova com perfuratriz Tyrolit DRU 160

O processo de retirada dos corpos de prova foi realizado com o uso de sonda rotativa, perfuratriz do modelo Tyrolit DRU160, que conta com um tubo de extração em sua extremidade com coroa diamantada refrigerada por água (Tyrolit, 2009). Este processo pode ser visto na Figura 22.

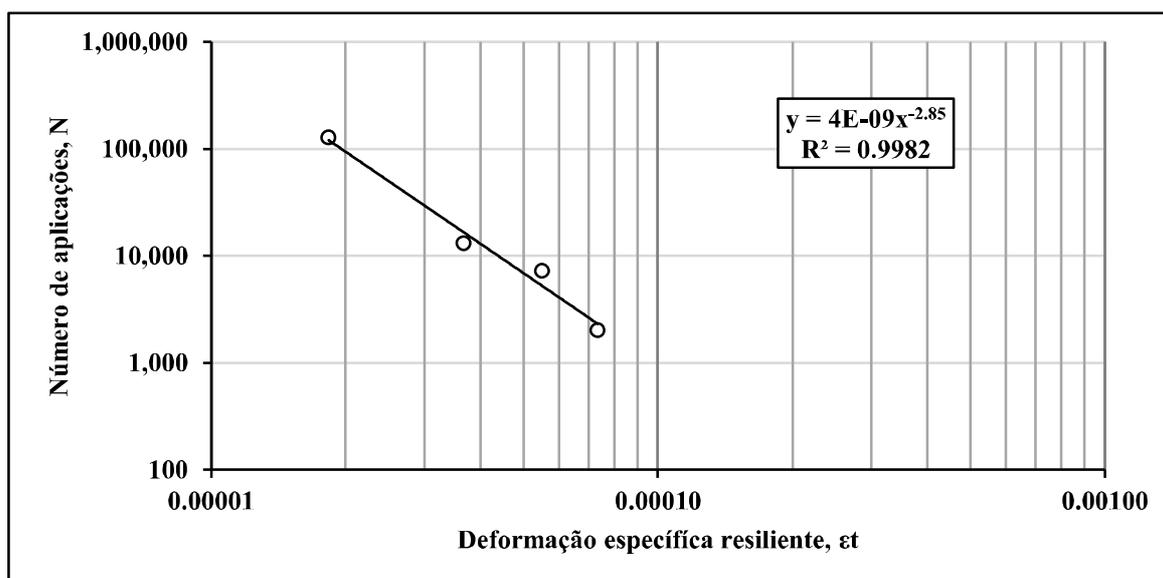
Figura 33 - Deformação Específica Resiliente x Vida de Fadiga

Pelo gráfico da figura 33 pode-se ver a diferença entre a curva de fadiga do concreto asfáltico projetado e do concreto asfáltico atual. Percebe-se uma pequena perda na resistência à fadiga da mistura atual.
