Patrimônio inclusivo:

Projeto de acessibilidade para o Forum da Cultura de Juiz de Fora

Monografia apresentada à Faculdade de Arquitetura e Urbanismo da Universidade Federal de Juiz de Fora, como requisito parcial para conclusão da disciplina Trabalho de Conclusão de Curso I.

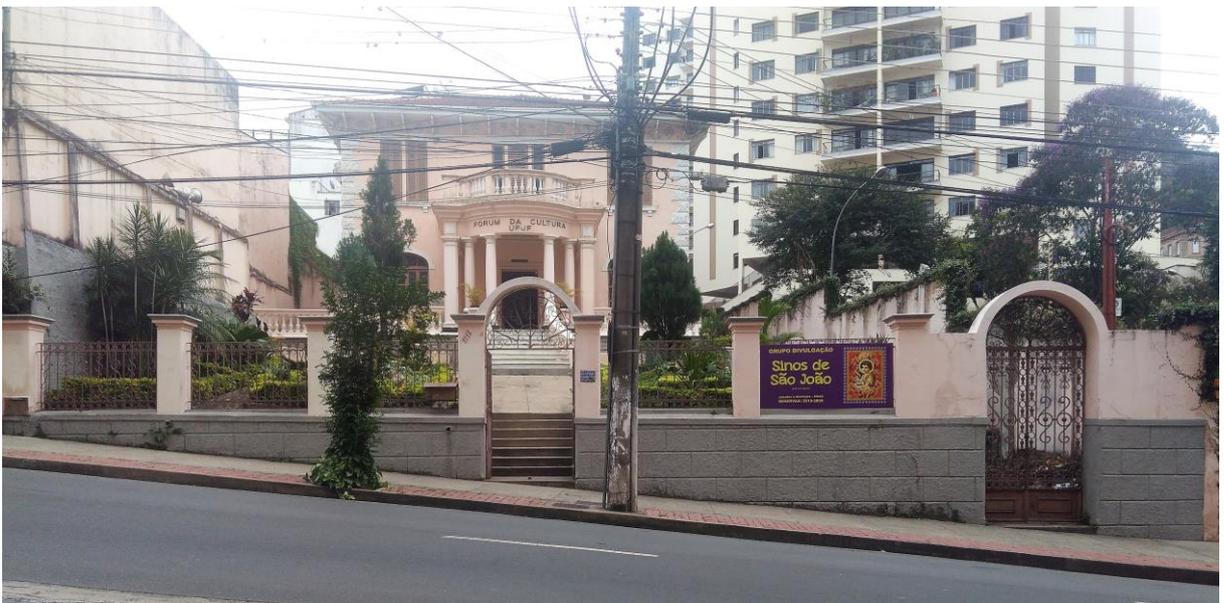
Foto 1 - Vista frontal do Forum da Cultura.

O objeto de estudo é a edificação do Forum da Cultura da Universidade Federal de Juiz de Fora (Foto 1), localizada na Rua Santo Antônio, nº 1112, no centro da cidade de Juiz de Fora (Mapa 1), na região do estado de Minas Gerais denominada Zona da Mata, Brasil (Mapa 2).

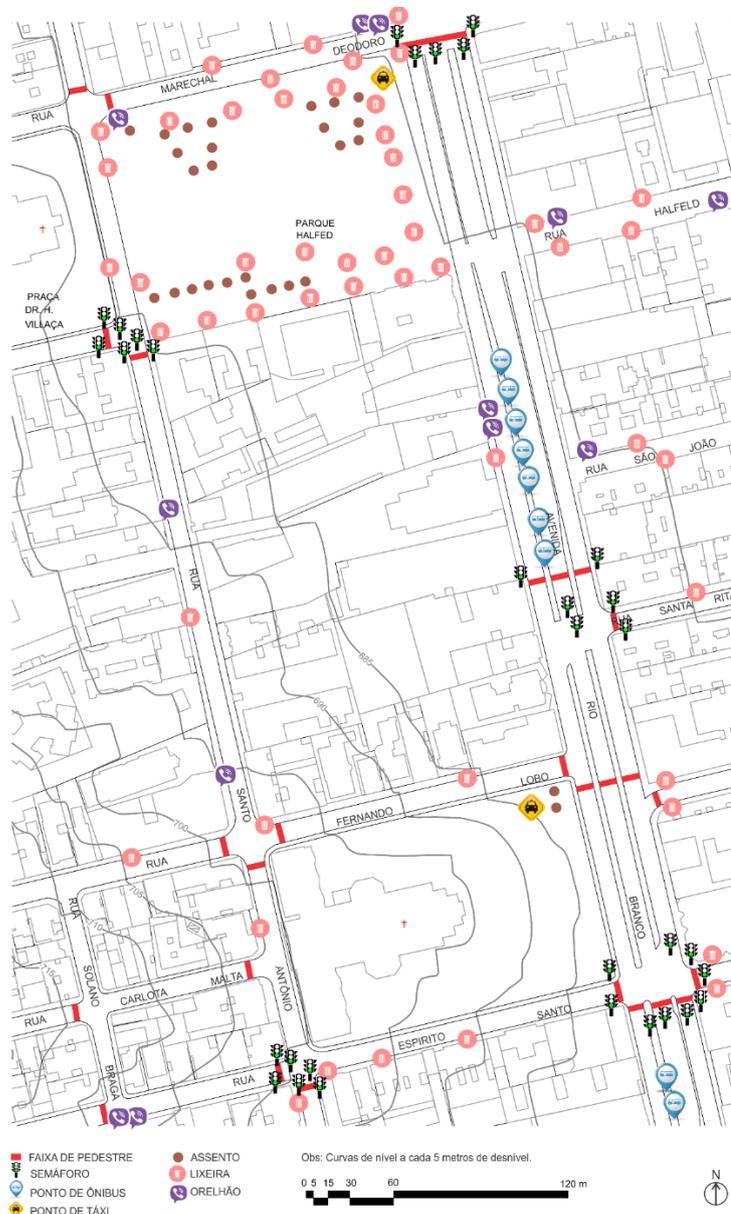
Mapa 9 - Mobiliário urbano.

Devido ao intenso fluxo de veículos citado acima, a região possui uma quantidade satisfatória de faixa de pedestre e semáforos, no entanto, nem sempre estes locais de travessia estão adequados para todos os usuários, a maioria das faixas não são elevadas e nem possuem rampa, ou quando possuem são inadequadas. Na avenida Rio Branco se localizam muitos pontos de ônibus (Mapa 9), estes são equipados com assentos, lixeiras e piso tátil. Nesta mesma avenida tem dois pontos de táxi mais próximos ao Forum da Cultura, um na Catedral Metropolitana e outro no Parque Halfeld. No entorno tem-se bastante orelhões e lixeiras, os assentos se localizam no Parque Halfeld e foram encontrados apenas dois na Catedral.

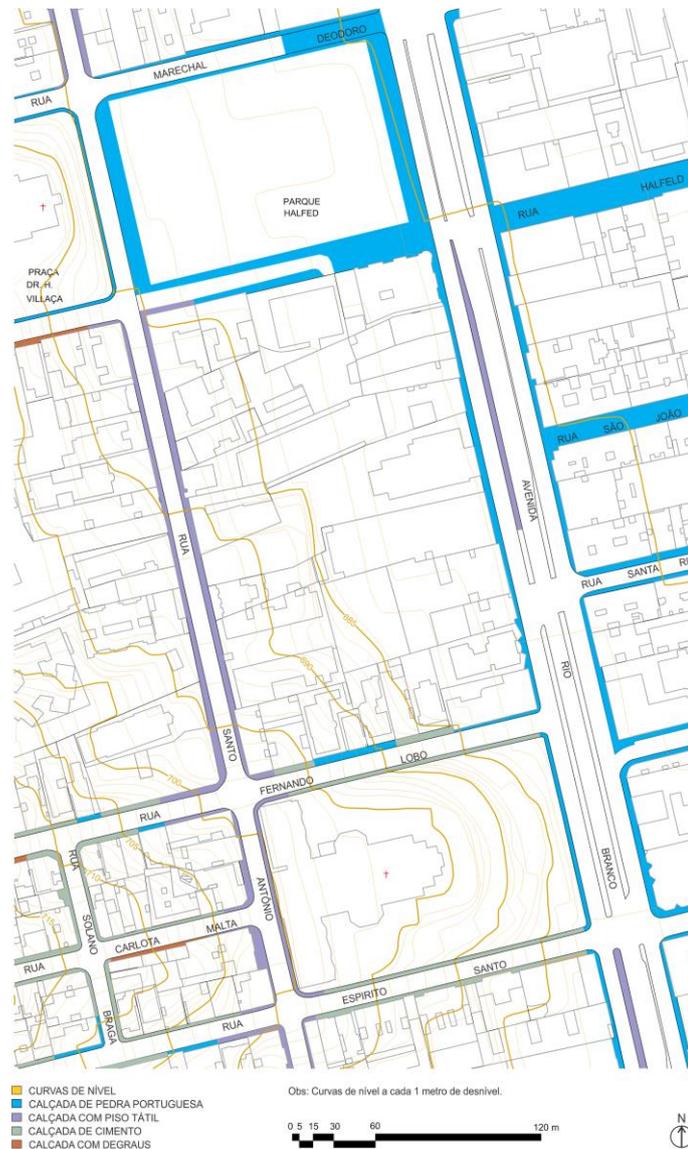
Mapa 10 - Calçamento e topografia.

Na avenida Rio Branco o calçamento é de pedra portuguesa (Mapa 10), isto é, o piso é escorregadio, com uma série de desníveis. A rua Santo Antônio, passou por uma reforma mais recente, conforme citado anteriormente, o objetivo da reforma era padronizar as ruas da cidade e levar a acessibilidade, para isso foi instalado piso tátil, porém, de forma que não atende a norma. As vias que cortam a avenida Rio Branco e a rua Santo Antônio, possuem variedade de revestimentos, algumas devido à grande declividade possuem degraus. Como pode ser observado no mapa abaixo, o local onde se situa o Forum da Cultura, possui uma grande declividade, a situação se agrava quando se analisa as ruas acima de onde o Bem se localiza, no entanto, a avenida Rio Branco é plana.

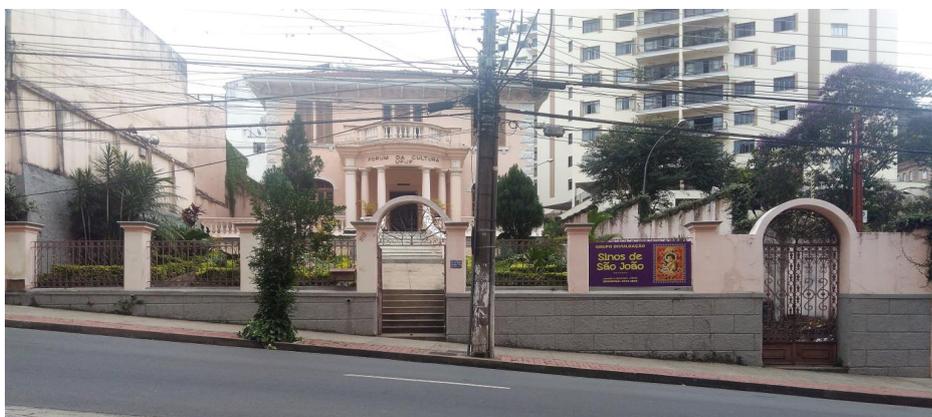
Foto 4 - Vista frontal do Forum da Cultura.

A calçada do Forum da Cultura é em parte revestida de cimento, com sinalização em piso tátil e uma porção de piso intertravado vermelho entre o piso tátil e o meio fio. Na frente do terreno, se localiza um poste de luz e uma pequena árvore, o poste de luz prejudica a estética do imóvel, devido a série de fios que sobrepõe a fachada (Foto 4). O terreno do referido imóvel possui forma retangular trapezoidal com um recorte na lateral esquerda. O lote possui topografia em aclive.

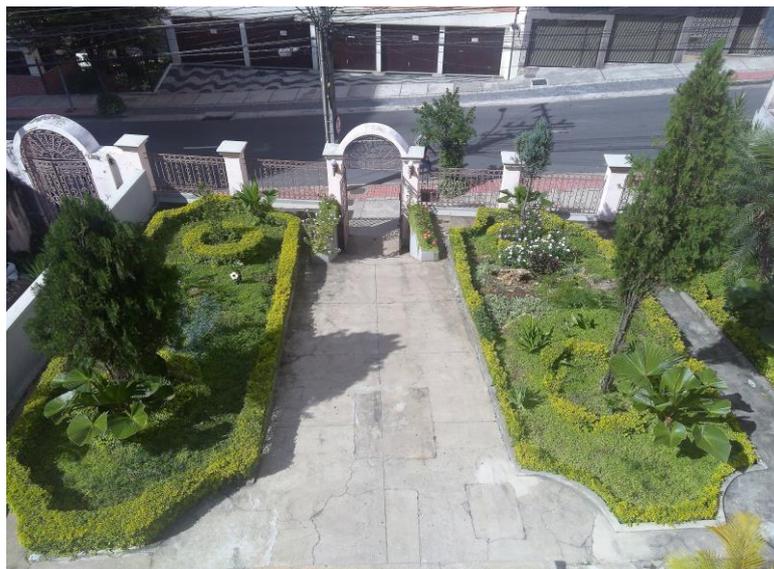
Foto 5 - Jardim frontal.

A frente do terreno abriga um jardim marcado pelo verde, com dois pequenos canteiros que acompanham a extensão da escada central de acesso ao terreno, dois canteiros retangulares com bordas côncavas e um canteiro na lateral esquerda junto ao muro, formando um meio canteiro quando comparado aos demais (Foto 5).

Anteriormente, cada um dos dois canteiros “inteiros” dava lugar a um belíssimo flamboyant. Em outubro de 2015 estas árvores precisaram serem cortadas por questões de segurança. No local foram plantadas as sementes das que foram retiradas. A área caminhável do jardim é revestida de cimento (Foto 5). Na porção mais alta do jardim, isto é, ao lado da escada principal do imóvel, há dois bancos de concreto do lado direito e quatro do lado esquerdo, em cada um dos lados também há um vaso com planta.

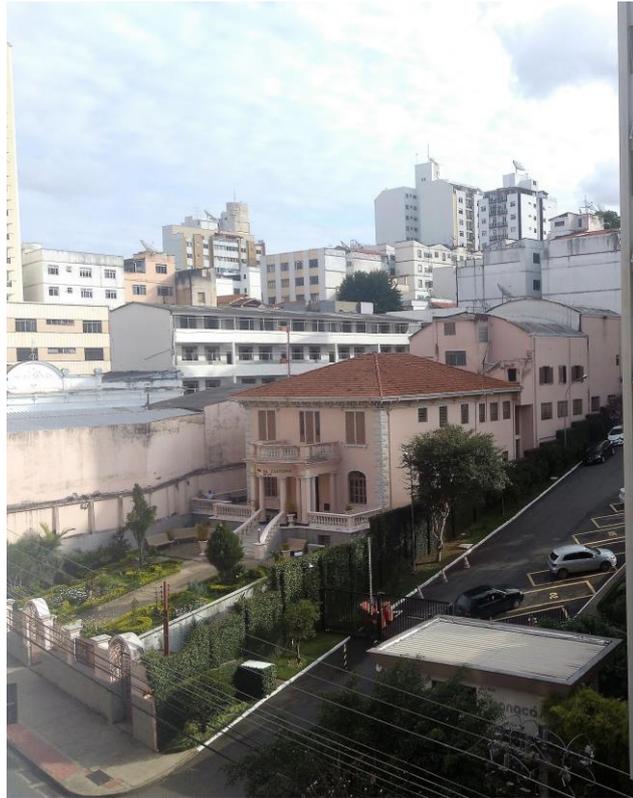
Foto 6 - Forum da Cultura.

A casa de planta em formato retangular, é composta pelo casarão frontal de dois pavimentos, original da década de 1920 e pelo anexo de três pavimentos (Foto 6 e Figura 1) construído para abrigar a Faculdade de Direito, em 1953. O casarão é erguido por meio de tijolos de blocos maciços autoportantes e o anexo apresenta estrutura de concreto armado. No esquema e na foto abaixo, é possível perceber que a edificação é formada por três volumes.

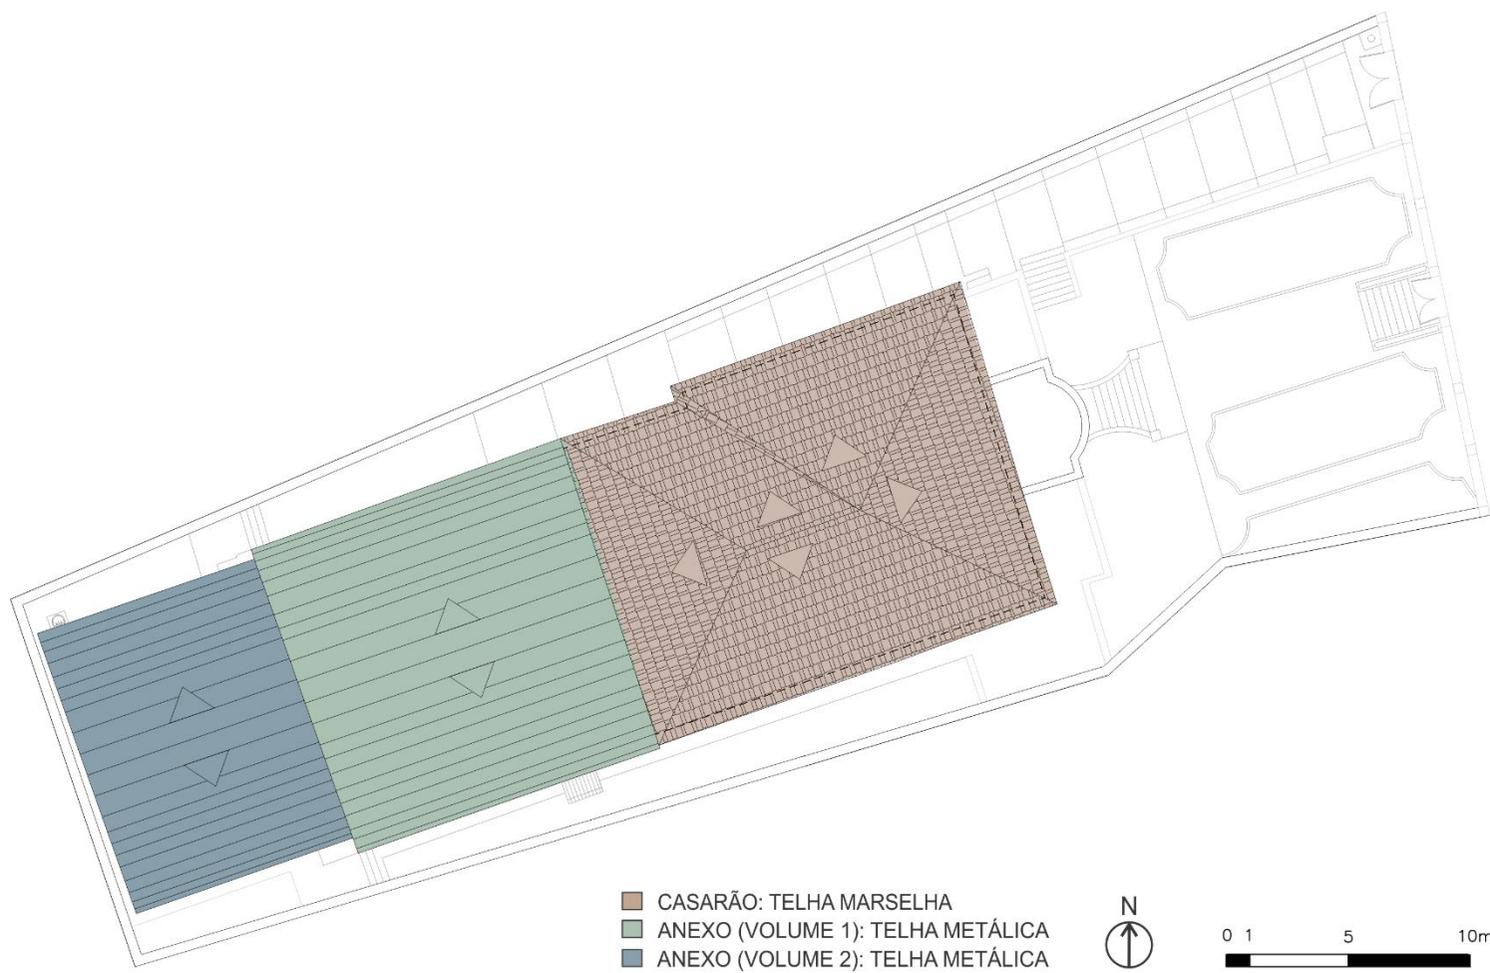
Figura 1 – Planta de cobertura.

O telhado do antigo casarão é de telha do tipo Marselha, composto por cinco águas, com calhas metálicas e beirais apoiados por mãos francesas e com guarda-pó em madeira. Como o anexo é formado por dois volumes, possui duas coberturas de telha metálica em arco abobadado, com calhas metálicas voltadas para as fachadas laterais (Foto 6 e Figura 1). A água da calha das três coberturas, escorrem por meio de canos que descem pelas fachadas laterais.

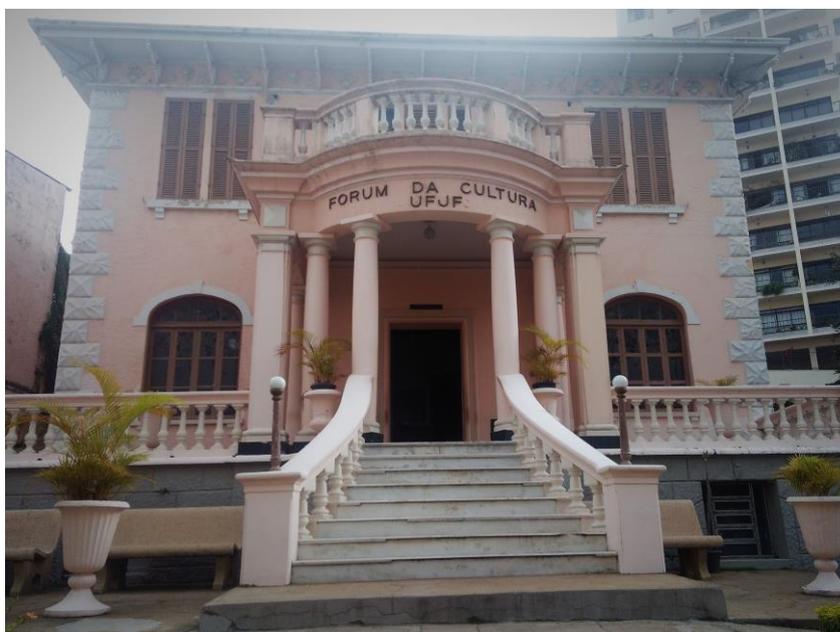
Foto 7 - Escada principal.

Assim como o acesso ao lote, adentrar ao edifício só é possível por meio de escadas, devido a existência de um porão. “A escada [principal] que dá acesso ao casarão possui corrimão sustentado por balaústres e seus degraus, em mármore branco, integram-se ao piso quadriculado em preto e branco na melhor inspiração do renascimento italiano” (FORUM DA CULTURA, 2017). A escada (Foto 7) construída sob um patamar com revestimento de cimento, tem seu início marcado por duas luminárias, uma de cada lado, sob o guarda-corpo. Ao fim da mesma, nos deparamos com a varanda de colunas dóricas que sustentam o terraço do segundo andar, com guarda corpo formado por balaústres.

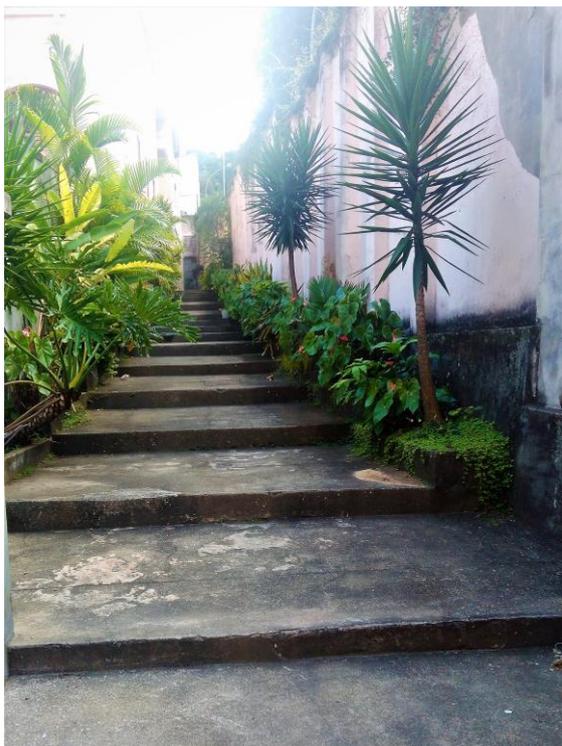
Foto 8 - Acesso pela lateral direita do Forum da Cultura.

Também é possível chegar até a edificação, por meio da escada situada à direita do muro frontal, que dá acesso desde a calçada até a lateral do Forum da Cultura (Foto 8), a mesma também chega a uma pequena escada de cimento que garante um acesso alternativo ao jardim (Foto 9). A referida escada é de cimento, com degraus espaçados que vão até o acesso a edificação, em suas laterais há canteiros com variedade de plantas que embelezam o percurso, até se encontrar com a edificação, possui um muro de alvenaria que faz a divisa entre este acesso e o jardim.

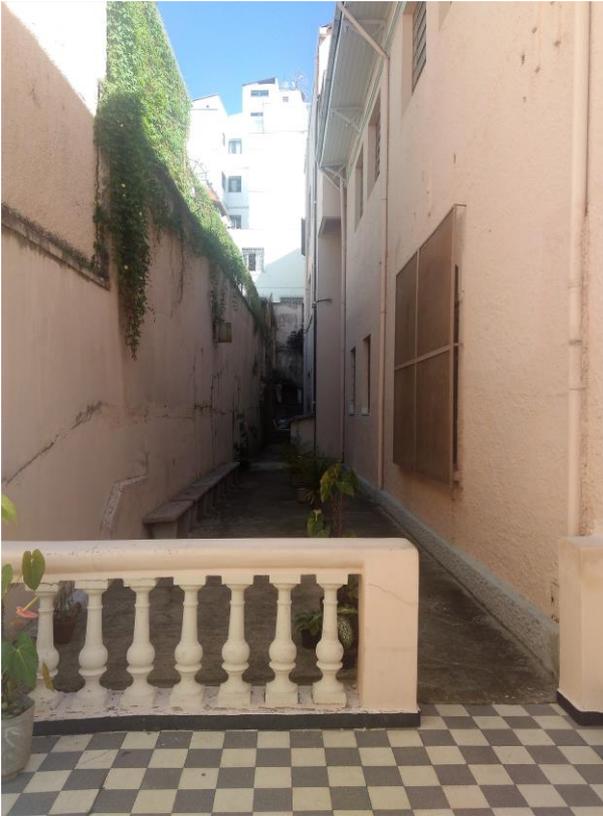
Foto 10 - Lateral esquerda do Forum da Cultura.

Devido ao fato da edificação se encontrar afastada de suas divisas, pela lateral esquerda também é possível adentrar a edificação. Para isso, estando no jardim, sobe-se a escada principal e segue para a lateral esquerda da varanda, onde há uma abertura para a lateral do edifício (Foto 10), que chega a um acesso paralelo ao da lateral direita (Foto 11). Mais à frente, uma porta metálica de duas folhas, pintada de branco e com vidro incolor martelado em sua parte superior (Foto 12), possibilita adentrar no último volume do edifício, onde se encontra a sala dos guardas, acervo, cenografia, copa 2 e os sanitários.

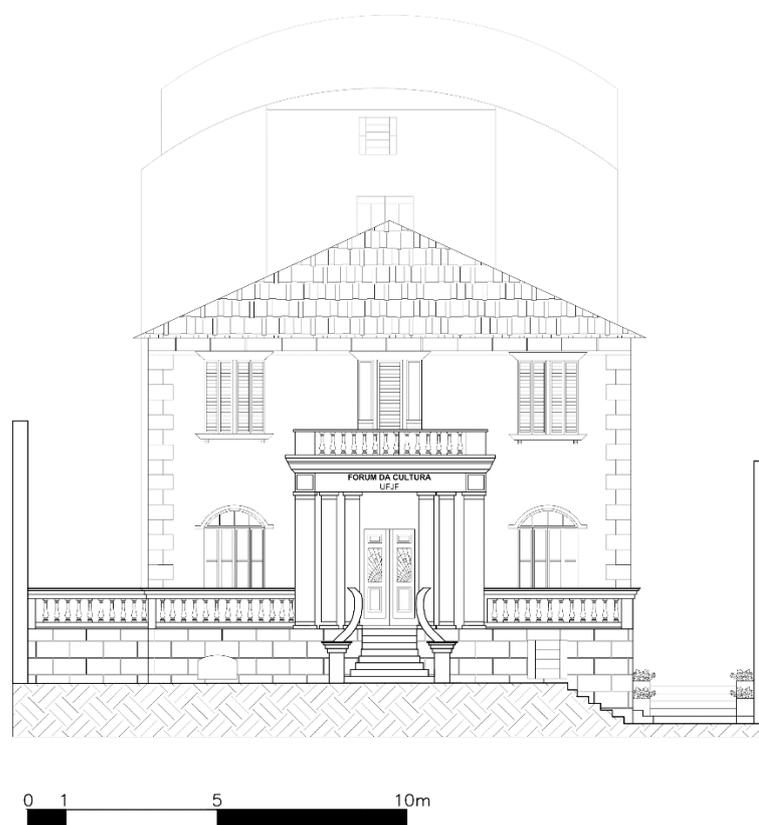
Figura 2 – Fachada frontal.

Esta fachada (Figura 2) se inicia com o porão, que além de servir de base para a parte mais à frente do casarão, acredita-se ter como propósito nivelar o piso da edificação e ventilar a parte inferior do mesmo, evitando a umidade. O porão possui coloração cinza, com aplicação de bossagem, no lado direito há um basculante e no lado esquerdo percebe-se um fechamento de vão de esquadria. Este porão, exigiu que para se adentrar a edificação, fosse necessária uma escada, logo, a escada central nesta fachada, descrita anteriormente, permite chegar a varanda a varanda de colunas dóricas que sustentam o terraço do segundo andar, com guarda corpo formado por balaústres.

látex marrom, formada por uma folha de abrir, com boa parte da parte superior em veneziana, a bandeira é fixa e também composta por veneziana; compondo esta porta, nos seus dois lados, podemos observar estreitos vitrais com veneziana na área mais próxima ao piso.

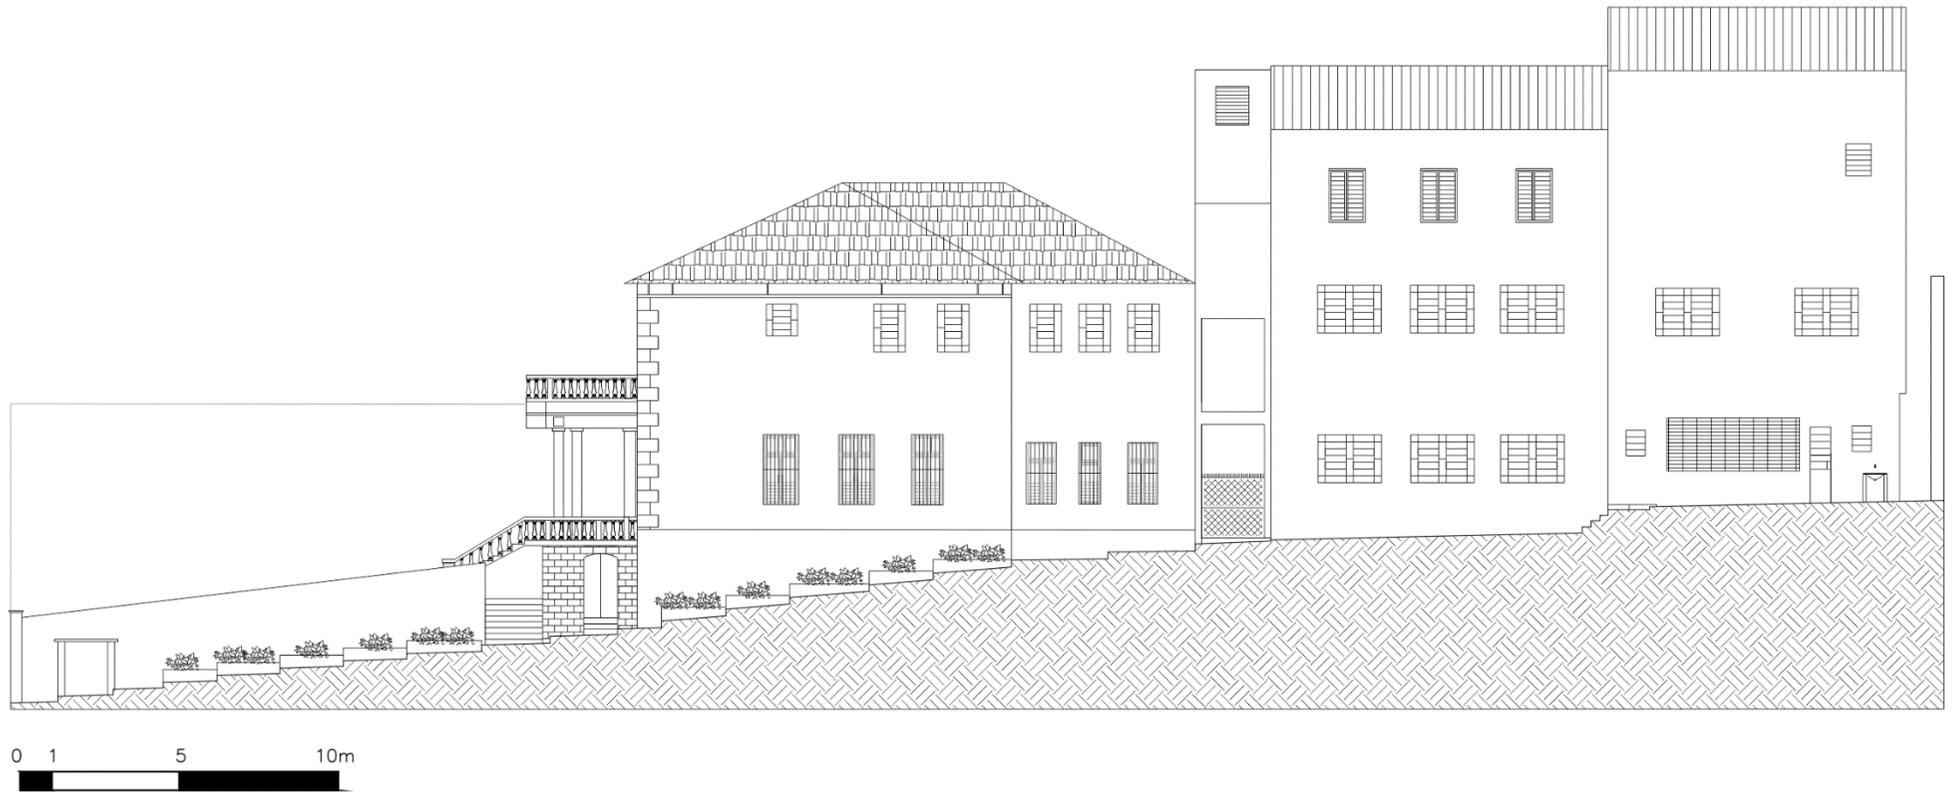
Figura 3 – Fachada lateral direita.

A fachada lateral direita (Figura 3) conta com uma porta de madeira com duas folhas de pintura látex marrom, com parte superior em arco abatido, situada abaixo da varanda, dando acesso ao porão. O porão pintado de cinza, prolonga uma linha reta que segue até o ponto de encontro do terreno. Acima do porão nota-se os balaústres do guarda corpo da varanda.

Nesta fachada, também possui um portão que garante o acesso entre os fundos do casarão e o início do anexo, este possui uma folha de grade com estrutura de ferro e pintura marrom, encimado por elementos pontiagudos de ferro, se abre para o interior.

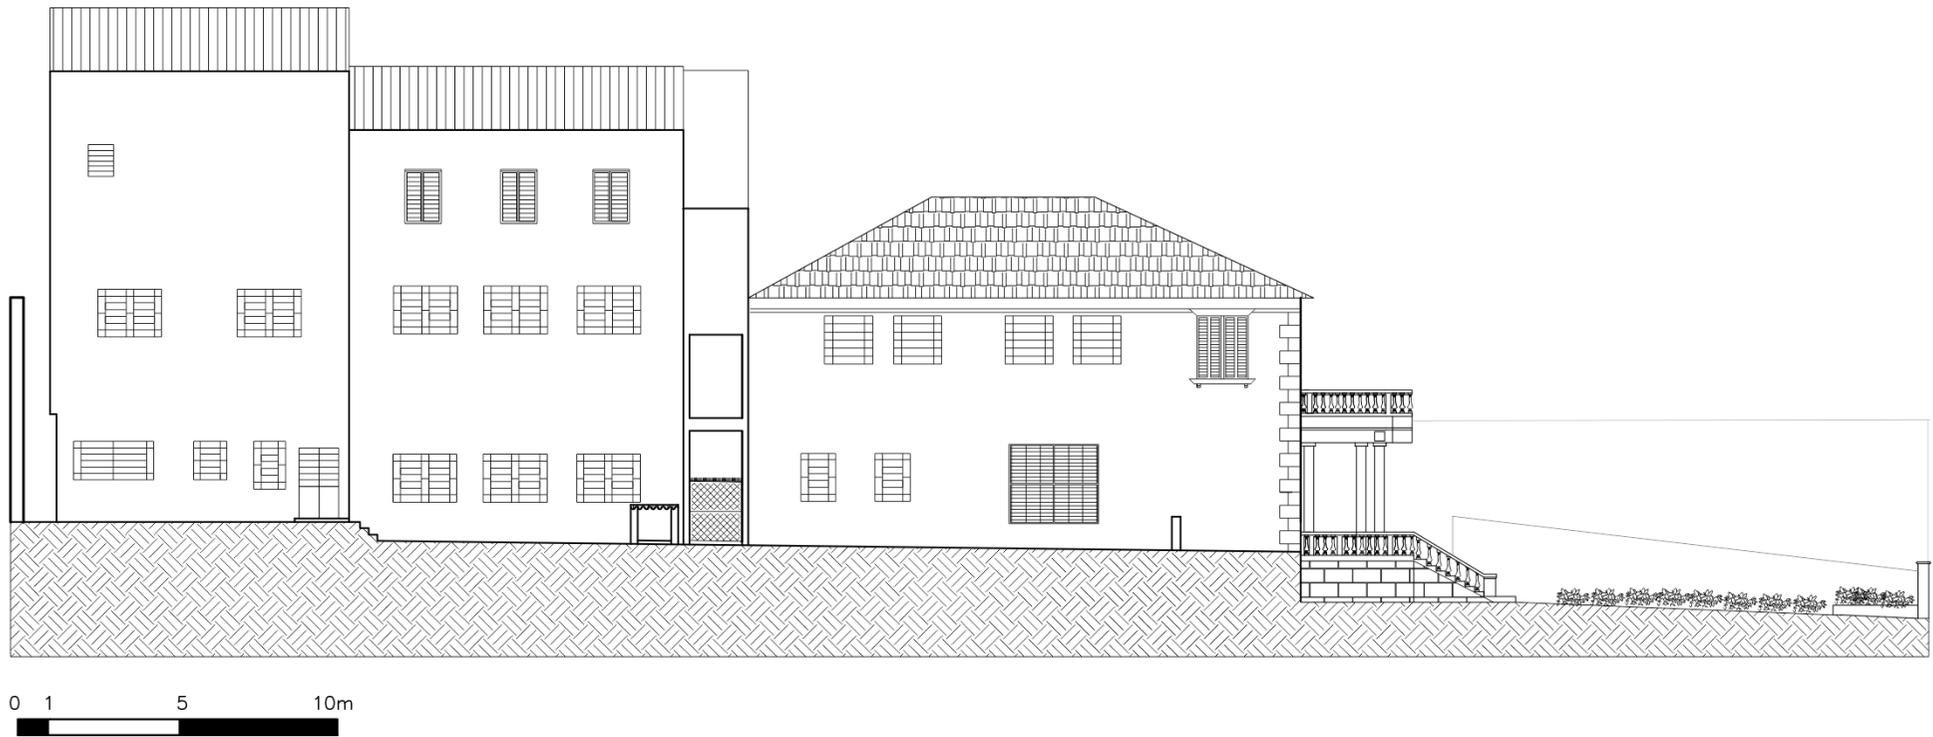
Figura 4 – Fachada lateral esquerda.

Esta fachada apresenta muita semelhança com a descrita anteriormente (Figura 4). Nesta, os ornamentos retangulares que aparecem na frente da edificação, também se estendem. O revestimento da parede é o mesmo, e o portão de acesso aos fundos do antigo casarão é igual e paralelo ao da fachada lateral direita.

Os dois volumes seguintes possuem basculantes em ferro com pintura marrom e vidro transparente martelado. No terceiro andar onde se situa o teatro, assim como na fachada lateral direita as janelas são compostas por duas folhas de madeira com pintura marrom e vidros coloridos martelado que se abrem para o interior e duas folhas de madeira também pintada de marrom, em veneziana com abertura para o exterior. No início do terceiro volume, tem-se uma porta metálica de duas folhas, pintada de branco e sua parte superior é composta por seis lâminas de vidro incolor.

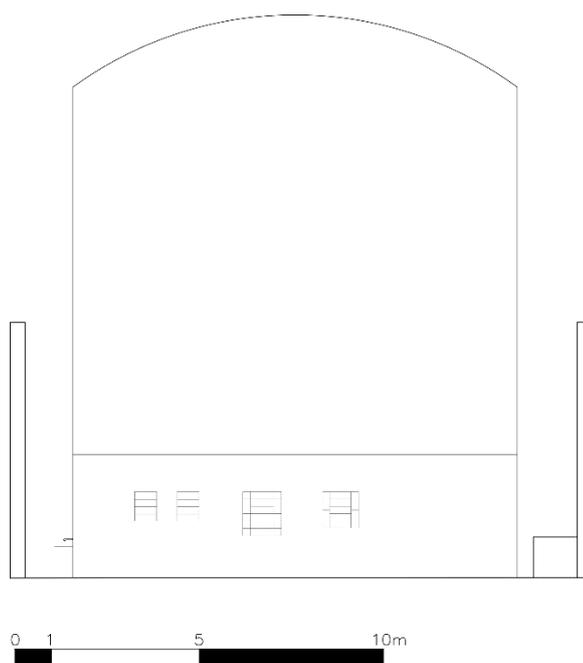
A fachada posterior (Figura 5) se encontra muito próxima a divisa do terreno, atrás da mesma há um grande muro. O andar inferior se encontra recuado alguns centímetros do pavimento acima. Apenas no primeiro pavimento há esquadrias, são basculantes de ferro com pintura a óleo marrom e vidro incolor martelado. A parede é revestida de argamassa e possui pintura rosa, assim como as demais fachadas.

Figura 5 – Fachada posterior.

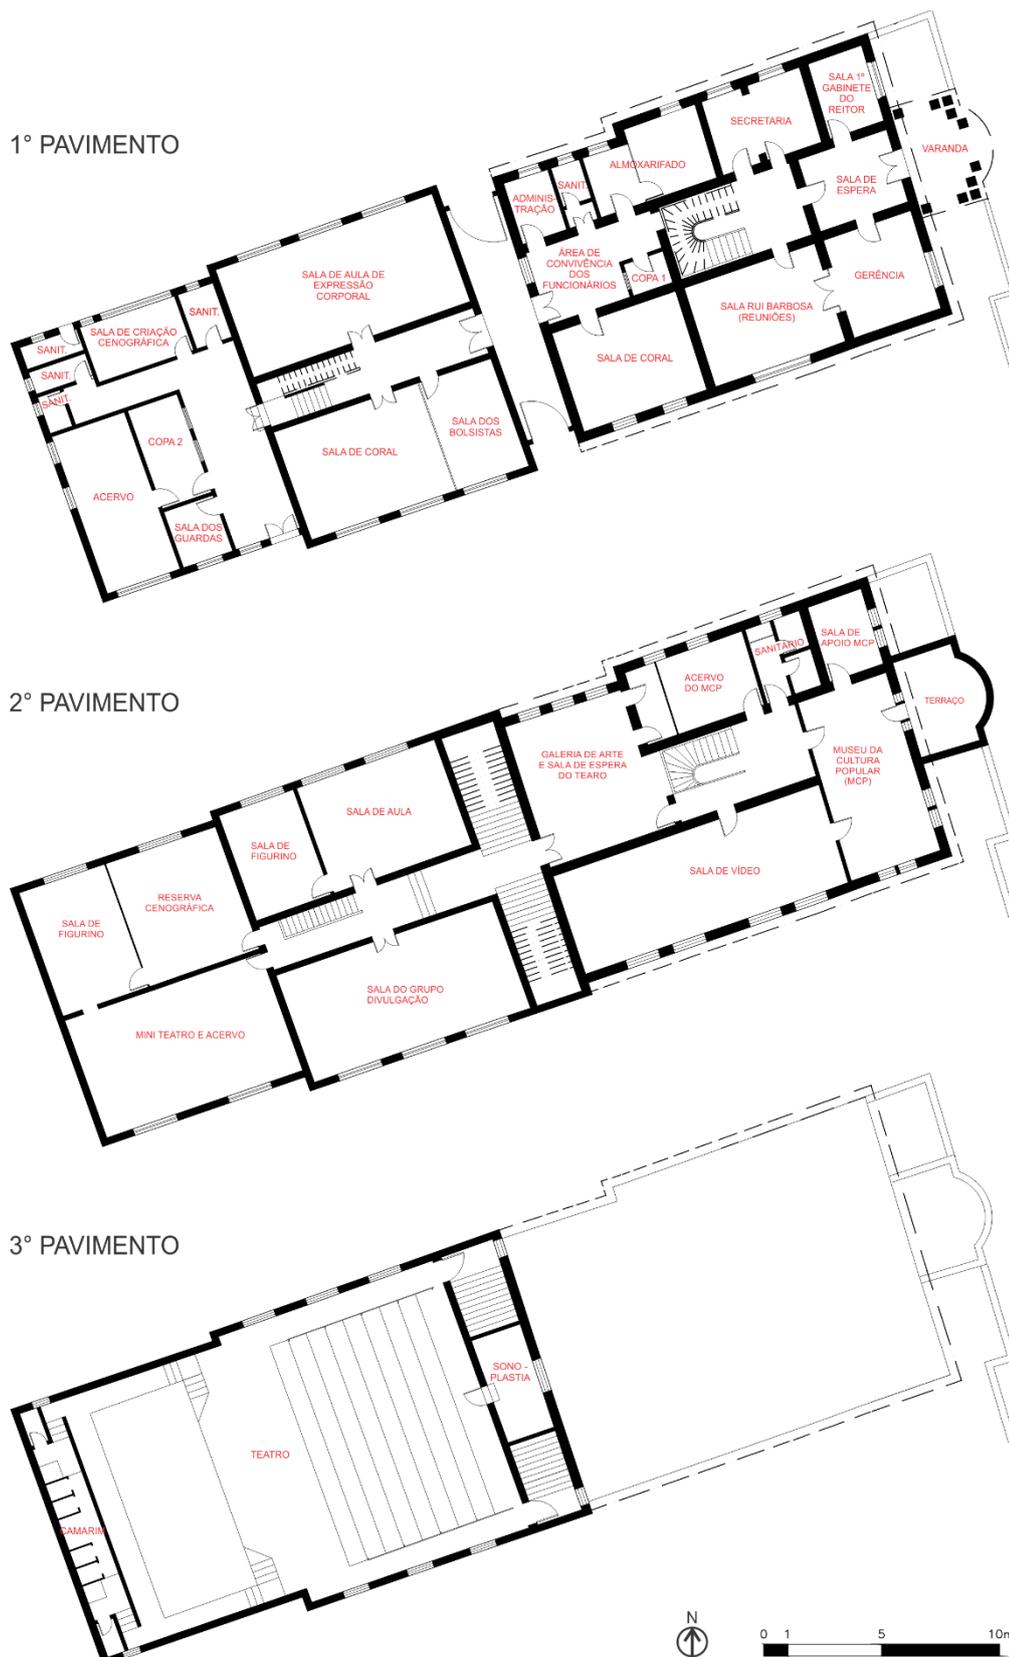
Nos dias atuais, o Forum da Cultura apresenta a seguinte configuração conforme apresentado na figura 6. São três andares, nos quais se distribuem: 1 varanda, espera, gerência, sala Rui Barbosa (reuniões), sala do 1º Gabinete do Reitor, secretaria, almoxarifado, 2 copas, área de convivência dos funcionários, 6 sanitários, administração, 2 salas de coral, sala de aula de expressão corporal, sala de bolsistas, sala de criação cenográfica, sala dos guardas, terraço, Museu da Cultura Popular, sala de apoio do Museu da Cultura Popular, acervo do Museu da Cultura Popular, sala de vídeo, galeria de arte (espera do teatro), sala de aula, sala do Grupo Divulgação, 2 salas de figurino, reserva cenográfica, mini teatro/ acervo, teatro com a sala de sonoplastia, área da plateia com os assentos em níveis, palco e camarim.

Figura 6 – Plantas baixa do Forum da Cultura.

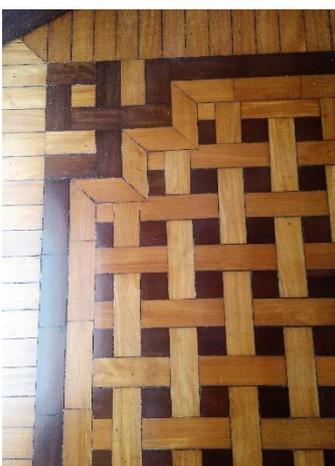
Foto 13 - Piso da recepção.

Iniciando pelos pisos, nota-se que, no primeiro pavimento do antigo casarão, os cômodos recepção (Foto 13), sala do 1º gabinete do Reitor (Foto 14), gerência (Foto 15), sala Rui Barbosa/ reuniões (Foto 16), circulação (Foto 17), secretaria, administração e coral (Foto 18) apresentam piso em tacos de diferentes tons com variada composição geométrica. Sendo a secretaria e sala do 1º gabinete do reitor, bem como administração e coral, com o mesmo desenho. Os rodapés são em argamassa pintado de tinta óleo vermelho terra, com 20 cm de altura, exceto na gerência e na sala Rui Barbosa que são em madeira.

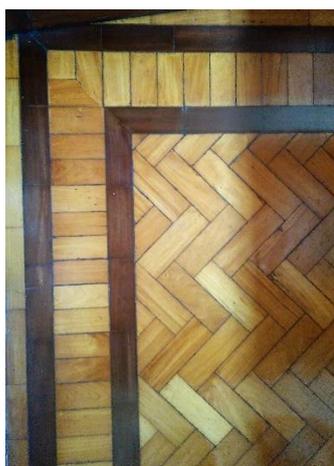
Foto 14 - Piso da sala do 1º gabinete do Reitor.

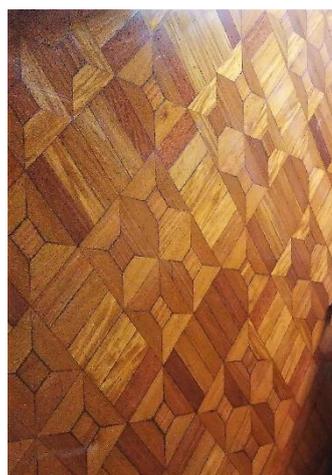
Foto 15 - Piso da gerência.

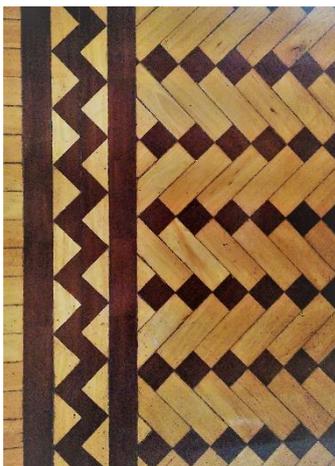
Foto 16 - Piso da sala Rui Barbosa.

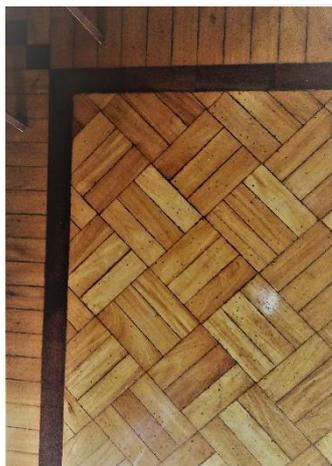
Foto 17 - Piso da sala circulação.

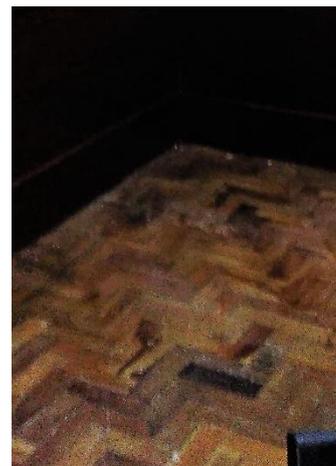
Foto 18 - Piso do coral.

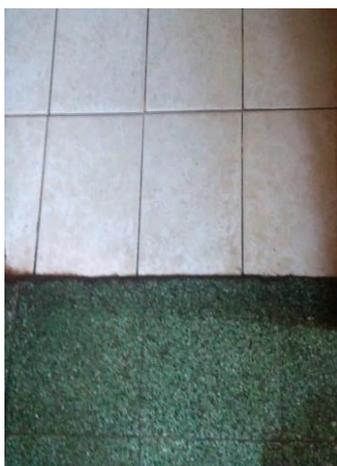
Ainda no casarão e no mesmo andar, temos a área de convivência dos funcionários e o banheiro com piso em granilite verde (Foto 19), o almoxarifado com piso vinílico creme (Foto 20) e a copa 1 possui piso cerâmico branco (Foto 21). Em se tratando de rodapé, a área de convivência dos funcionários o tem do mesmo material do piso, o almoxarifado possui rodapé de madeira e a copa e o banheiro são desprovidos desse elemento, por possuírem a parede azulejada.

Foto 19 - Piso granilite verde pertencente a circulação e piso cerâmico na copa.

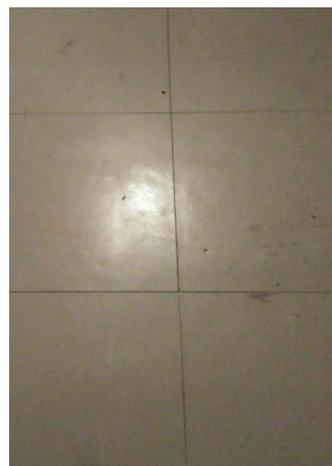
Foto 20 - Piso vinílico creme do almoxarifado.

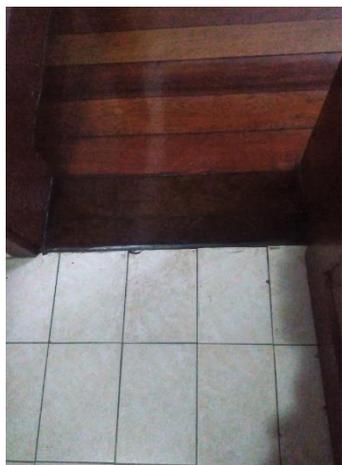
No segundo pavimento do casarão, os pisos são de tábua corrida, com rodapé em argamassa pintada de tinta a óleo vermelho terra. Exceto o banheiro que possui piso cerâmico branco (Foto 21) e o terraço que exibe um belíssimo ladrilho hidráulico (Foto 22).

Foto 21 - Piso cerâmico do banheiro e tábua corrida da circulação

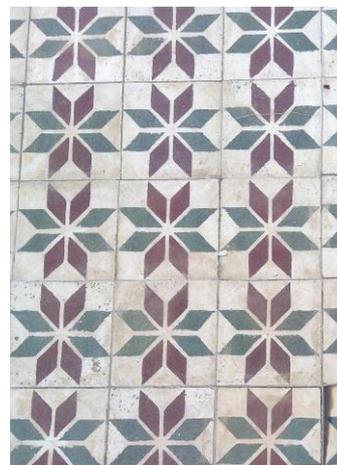
Foto 22 - Ladrilho hidráulico do terraço

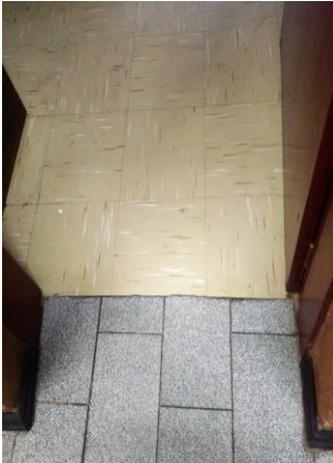
O primeiro andar do anexo apresenta variedade de revestimentos, a sala de coral, a sala dos bolsistas e a sala de aula de expressão corporal possuem piso vinílico creme, a circulação que acessa esses ambientes, apresenta piso cerâmico cinza com rodapé de madeira (Foto 23). Os cômodos sala dos guardas, copa 2 e acervo, passou por reforma recente, onde foi assentado piso cerâmico creme com rodapé do mesmo material (Foto 24). A sala de criação cenográfica possui piso vinílico com rodapé de madeira (Foto 25). O banheiro é de piso cerâmico cinza e a circulação que chega nesses espaços possui ladrilho hidráulico com rodapé em argamassa pintado de preto (Foto 25).

Foto 23 - Piso cerâmico da circulação e piso vinílico da sala de bolsistas.

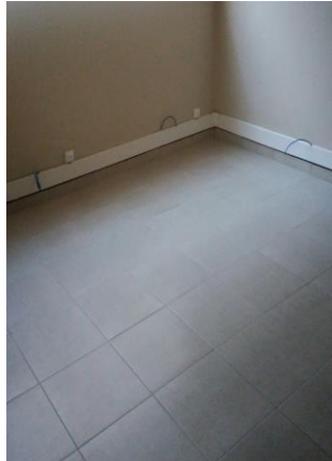
Foto 24 - Piso cerâmico da nova sala de criação cenográfica.

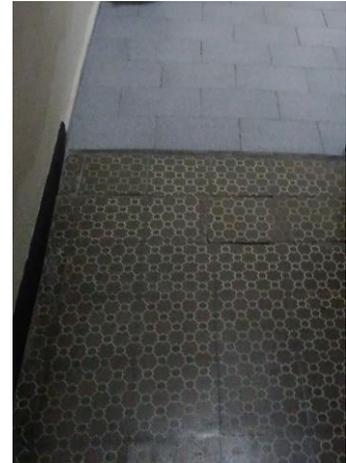
Foto 25 - Piso cerâmico do banheiro e ladrilho hidráulico da circulação.

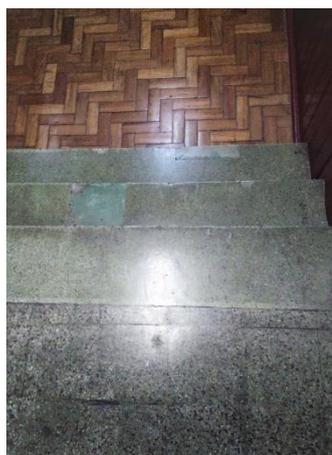
O segundo pavimento do anexo, possui piso de taco com rodapé de madeira na sala de aula/figurino, na reserva cenográfica/figurino e no mini teatro e acervo (idem administração e sala de coral do primeiro pavimento do casarão). A sala do grupo divulgação apresenta piso vinílico creme com rodapé de madeira (idem almoxarifado). A circulação a esses ambientes possui uma área em granilite verde e outra de taco, na parte em taco há rodapé de madeira (Foto 26).

Foto 26 - Circulação do segundo pavimento do anexo

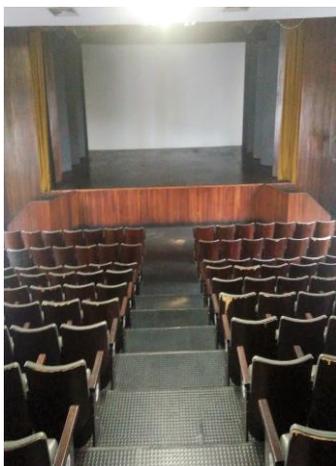
No terceiro pavimento, onde se situa o teatro, a área da plateia é em piso emborrachado moeda, o palco é de madeira (Foto 27), o camarim em cimento com pintura preta e os banheiros são revestidos com piso cerâmico cor terra (Foto 28).

Foto 27 - Piso emborrachado moeda na plateia e palco em madeira.

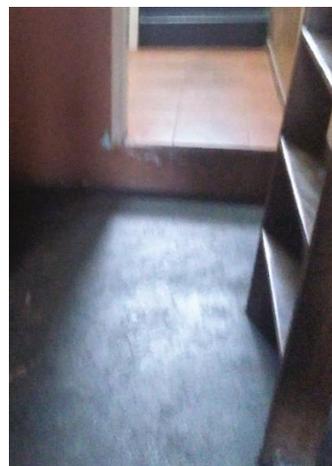
Foto 28 - Piso cerâmico do banheiro e em cimento pintado no camarim.

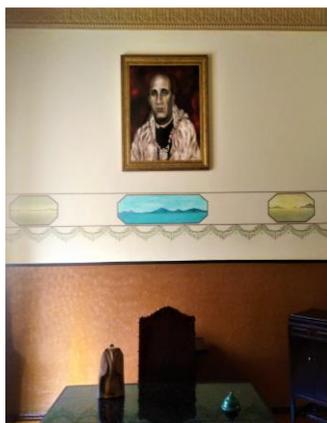
No primeiro pavimento do antigo casarão, a recepção, a sala do 1º gabinete do Reitor, a gerência, a circulação, a secretaria, a área de convívio dos funcionários, o coral e a administração possuem meia parede texturizada com pintura a óleo na cor caramelo com um fino rodamão de madeira pintado de tinta preta, o restante da parede possui pintura látex no tom palha. Na gerência em uma das paredes, há um diferencial, visto que apresenta desenhos, como se observa na foto abaixo.

Foto 29 - Parede da gerência com desenhos

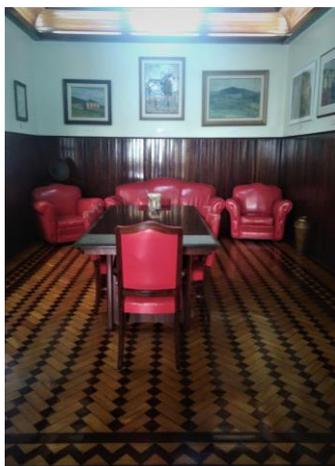
A sala Rui Barbosa (Foto 30) e o almoxarifado (Foto 31) possuem meia-parede com ripas de madeira na vertical e um rodamão também em madeira que garante o acabamento, o restante da parede é pintado com tinta látex palha. Porém esteticamente, as paredes são diferentes, como pode ser observado nas imagens abaixo.

Foto 30 - Sala Rui Barbosa

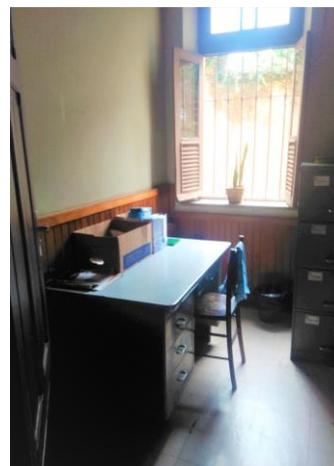
Foto 31 - Almoxarifado

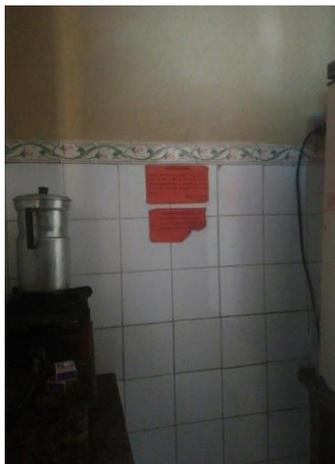
As copas e todos os banheiros do Forum da Cultura detêm de azulejo branco até a metade da parede, a parte superior é pintada com tinta látex de coloração creme (Foto 32). Na copa 1 há acabamento de rodamão cerâmico com tema floral (Foto 33).

Foto 32 - Parede da copa.

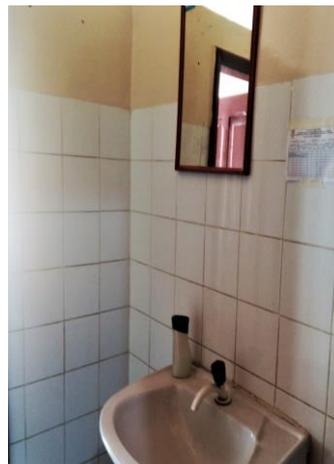
Foto 33 - Parede do banheiro.

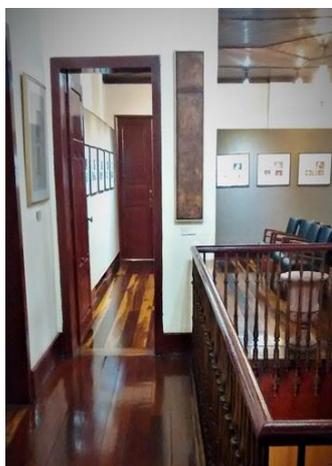
Com exceção do banheiro, no segundo pavimento do casarão todas as paredes são pintadas na cor palha. A galeria de arte (Foto 34), embora apresente as características mencionadas acima, há um painel sobreposto à parede que percorre toda a sala, onde são expostas as obras.

Foto 34 - Circulação do segundo pavimento com vista para a Galeria de Arte.

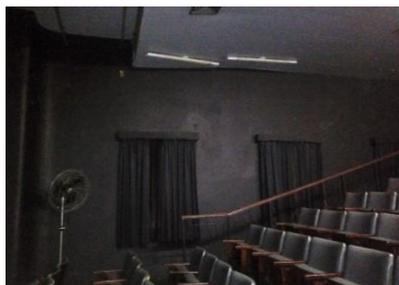
No terceiro pavimento, onde se situa o teatro, a área da plateia, o palco e a sonoplastia apresenta pintura látex na cor preta (Foto 36). O camarim apresenta meia parede com pintura a óleo caramelo e parte superior no tom palha, além disso, divisórias de madeira, dividem as cabines (Foto 37).

Foto 36 – Parede da plateia.

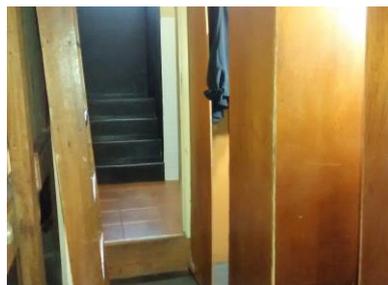
Foto 37 – Camarim.

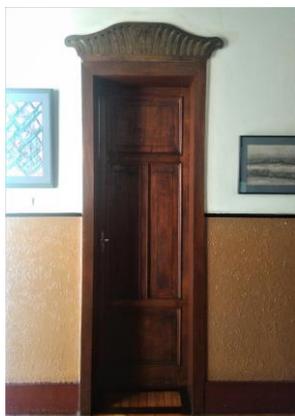
No primeiro andar do antigo casarão, as portas da sala do 1º gabinete do Reitor, da gerência, da sala Rui Barbosa, da secretaria e a que vai da sala de espera para a circulação, são envernizadas compostas de uma folha, com maçaneta do tipo alavanca, encimadas por ornamento em madeira (Foto 38). Na divisória entre a sala Rui Barbosa e a gerência existe uma porta em estilo neoclássico encimada por detalhes de *art nouveau*, composta de quatro folhas, sendo duas fixas e duas móveis (Foto 39). No almoxarifado, administração, copa 1 e coral, as portas são de uma folha e apresentam pintura a óleo vermelho terra, com maçaneta de alavanca (Foto 40). O banheiro (Foto 41) e a área de convivência dos funcionários (Foto 42) possuem portas com duas folhas.

Foto 38 - Porta da gerência.

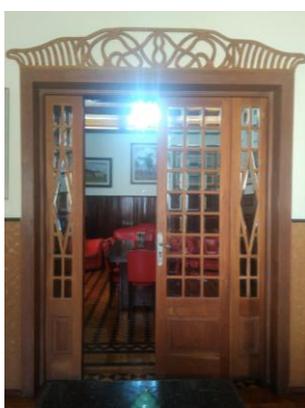
Foto 39 - Porta em estilo neoclássico com detalhes art nouveau.

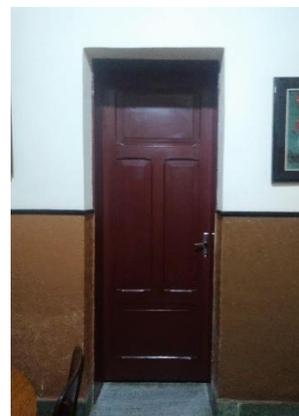
Foto 40 - Porta do coral.

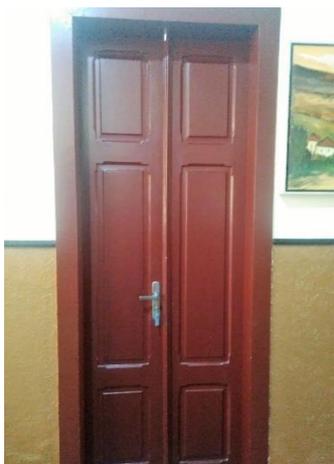
Foto 41 - Porta do banheiro.

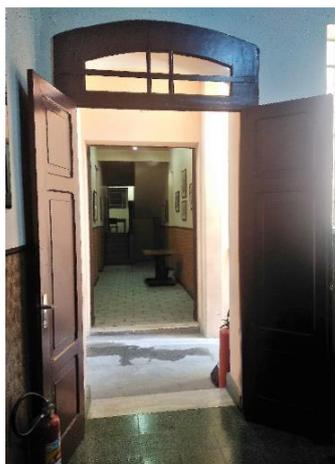
Foto 42 - Porta da área de convívio dos funcionários.

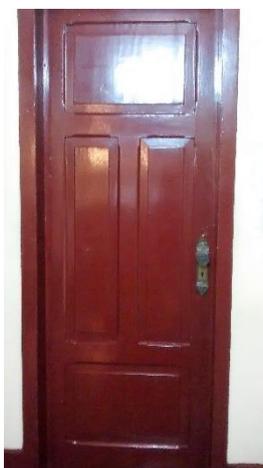
No segundo andar do casarão, as portas são compostas por folha única e maçaneta de girar, pintadas com tinta a óleo vermelho terra (Foto 43). Porém há uma exceção, a porta que faz o acesso da galeria de arte para a circulação do anexo, embora com a mesma pintura, possui duas folhas (Foto 44).

Foto 43 - Porta do Museu da Cultura Popular.

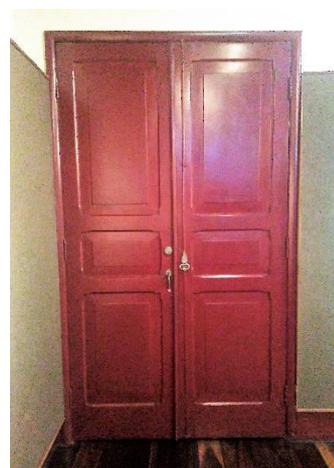
Foto 44 - Porta da galeria de arte.

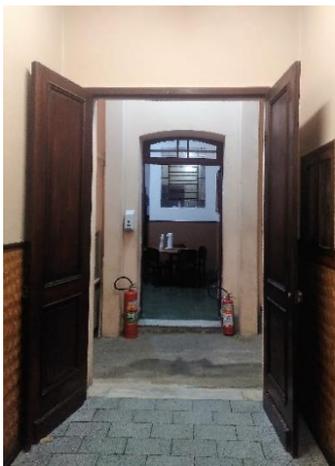
O primeiro andar do anexo possui cinco tipos de portas. A porta de acesso ao anexo é de madeira e a única sem pintura do anexo, possui duas folhas, com maçaneta do tipo alavanca (Foto 45). A sala de bolsistas possui porta bem simples, com uma folha e com maçaneta de alavanca (Foto 46). A porta do coral

Foto 45 - Porta de acesso ao anexo.

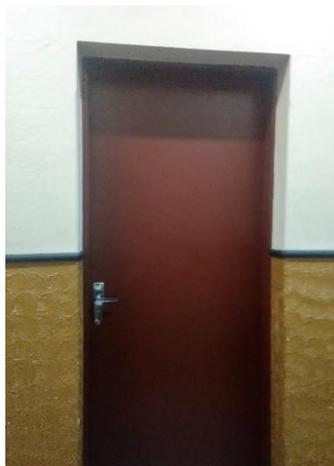
Foto 46 - Porta da sala dos bolsistas.

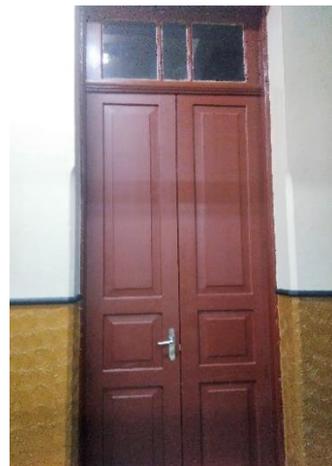
e da sala de aula de expressão corporal apresenta duas folhas, maçaneta de alavanca e bandeira fixa em vidro liso incolor (Foto 47). As pertencentes ao volume final da edificação são simples pintadas de branco com maçanetas do tipo alavanca (Foto 48), apenas a pertencente a sala dos guardas é almofadada (Foto 49).

Foto 47 - Porta do coral.

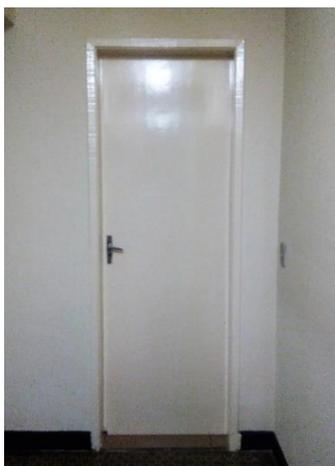
Foto 48 - Porta do banheiro.

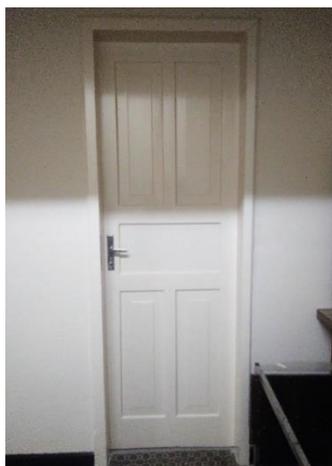
Foto 49 - Porta da sala dos guardas.
