Patrimônio inclusivo:

Projeto de acessibilidade para o Forum da Cultura de Juiz de Fora

Monografia apresentada à Faculdade de Arquitetura e Urbanismo da Universidade Federal de Juiz de Fora, como requisito parcial para conclusão da disciplina Trabalho de Conclusão de Curso I.

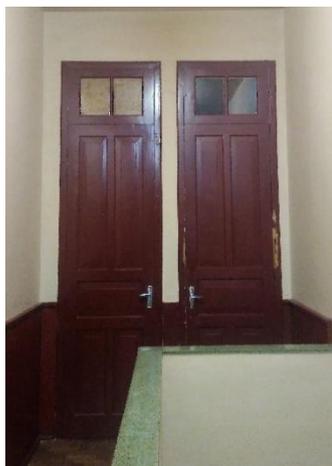
No segundo andar do anexo, há apenas dois tipos de portas. A porta da sala do grupo divulgação e da sala de aula, são idênticas a da sala de coral e da sala de aula de expressão corporal, retratada acima. A porta do mini teatro e da reserva técnica (Foto 50) possui uma folha, é pintada com tinta a óleo vermelho terra, com maçaneta em alavanca e bandeira fixa de vidro liso incolor.

Foto 50 - Portas do mini teatro e da reserva cenográfica.

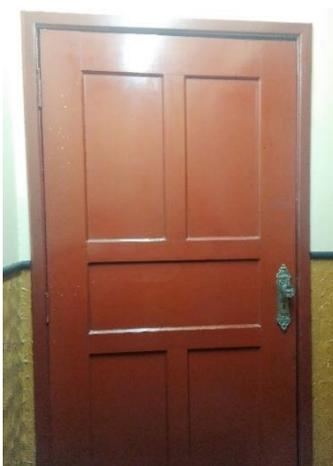
Foto 51 - Porta do teatro.

No terceiro pavimento, as portas de acesso ao teatro apresentam uma folha com pintura vermelho terra e maçaneta de girar (Foto 51). A porta da sonoplastia é pintada de preto e possui algumas ripas de madeira nas laterais e ao redor do vidro, sua maçaneta é do tipo alavanca (Foto 52).

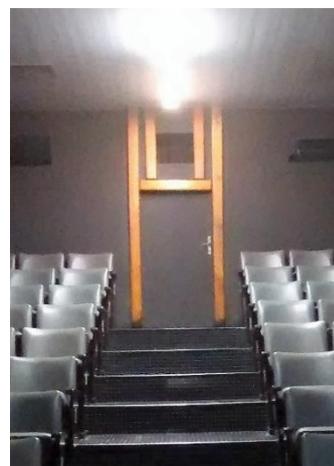
Foto 52 - Porta da sonoplastia.

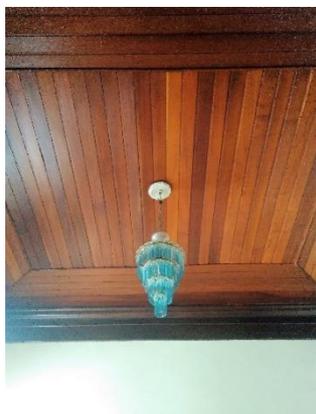
Foto 53 - Forro e lustre da recepção.

Os cômodos do antigo casarão são dotados de forros de madeira de lei originais, com diferentes padrões; alguns apresentam rodacetos mais simples e outros mais trabalhados, como é o caso da recepção (Foto 53), da sala do 1º gabinete do Reitor (Foto 54), da circulação (Foto 55) e da sala Rui Barbosa (Foto 56). A exceção fica por conta da sala da gerência onde o forro metálico, apresenta detalhes geométricos emoldurando florões (Foto 57). No casarão, é notável a grande variedade de lustres que vão do cristal claro ao azul celeste.

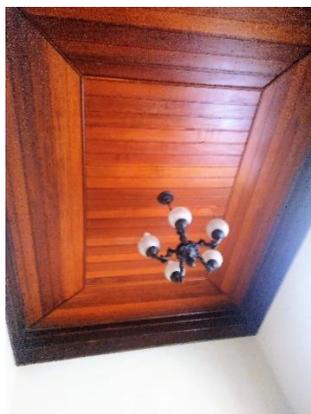
Foto 54 - Forro e lustre da sala do 1º gabinete do Reitor.

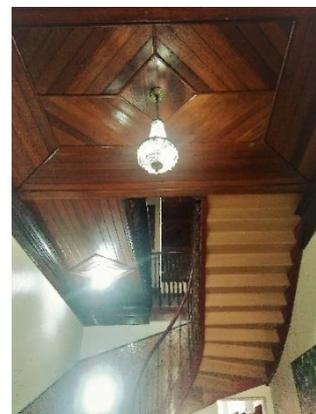
Foto 55 - Forro e lustre da circulação.

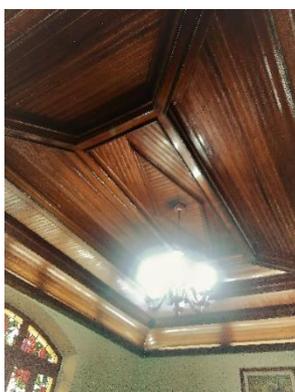
Foto 56 - Forro e lustre da sala Rui Barbosa.

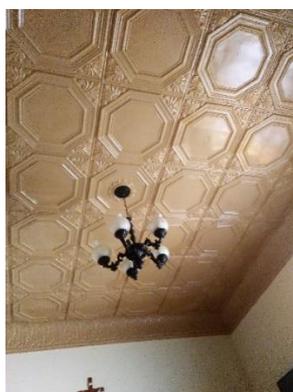
Foto 57 - Forro e lustre da gerência.

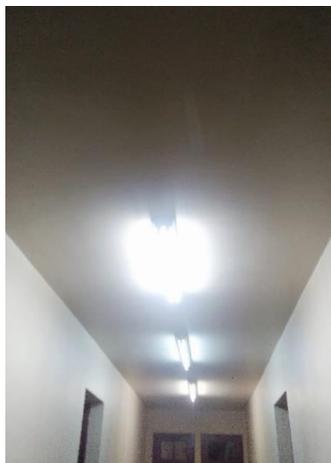
No primeiro e segundo andar do anexo, não há forro (Foto 58). O teto é pintado na cor palha, logo, do mesmo tom da parede. Não possui lustres, e sim suporte de lâmpada tubular, como pode ser observado na foto abaixo.

Foto 58 - Teto da circulação do segundo pavimento do anexo.

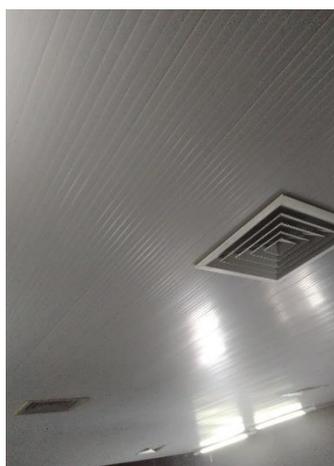
Foto 59 - Forro da plateia.

No terceiro pavimento, o espaço destinado a plateia possui forro de PVC com elementos metálicos de ventilação, a iluminação se concentra nos acessos laterais, por meio de lâmpadas tubulares (Foto 59). O espaço destinado ao camarim, conta com forro de madeira pintada com tinta a óleo branca e com iluminação na parede por meio de uma luminária de metal e no teto apenas com bocal e lâmpada incandescente (Foto 60).

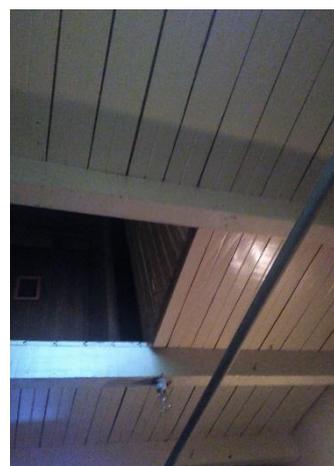
Foto 60 - Forro do camarim.

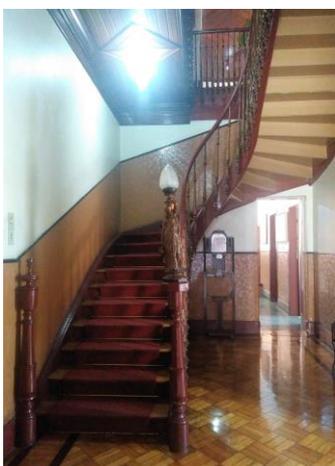
Foto 61 - Escada principal de acesso ao 2º pavimento.

O acesso ao segundo pavimento se dá por meio de uma escada circular em madeira, que tem na base uma luminária de bronze dourado, em formato de mulher, seu guarda-corpo é composto por um incrível trabalho em madeira (Foto 61). Também é possível chegar ao segundo nível por meio de uma escada em “U” de granilite verde, situada mais ao fundo da edificação, com guarda-corpo em alvenaria (Foto 62). Além disso, no segundo andar, nota-se 3 degraus em granilite verde no corredor situado entre a escada que garante o acesso ao terceiro pavimento e a escada que vai para o primeiro pavimento (Foto 63).

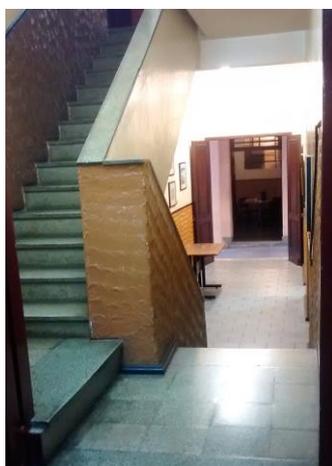
Foto 62 - Escada de acesso ao 2º pavimento.

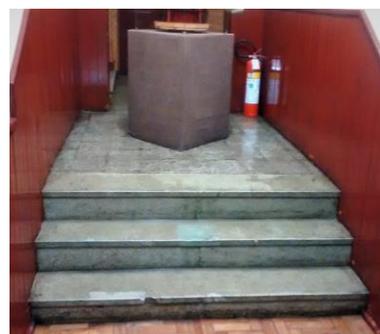
Foto 63 - Escada da circulação do 2º pavimento do anexo.

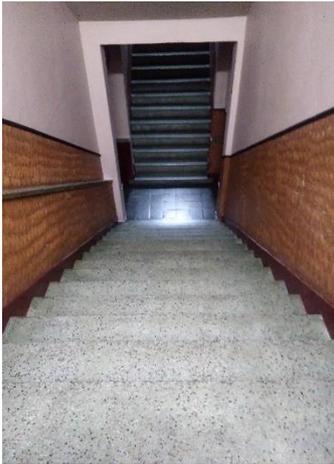
Foto 64 - Escadas de acesso ao 3º pavimento.

O terceiro patamar, onde se situa o teatro, é acessado exclusivamente por meio de escadas também de granilite verde, há uma de cada lado que permite a chegada pelas duas laterais do espaço. Como há parede em ambos os lados, esta não possui guarda-corpo e um corrimão na própria alvenaria, situado à direita de quem sobe (Foto 64). Para subir ao palco só é possível por meio de uma estreita escada de madeira, sem corrimão e guarda-corpo, situada nas duas laterais do mesmo (Foto 65). Do mesmo modo, o acesso ao camarim, é apenas através de escadas estreitas, sem corrimão, de madeira com pintura preta (Foto 66).

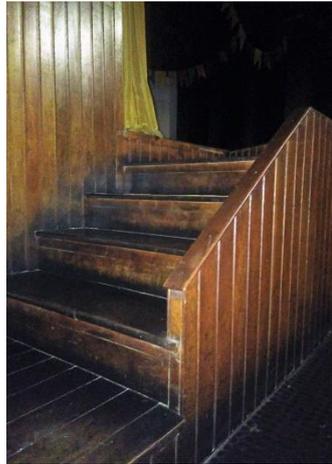
Foto 65 - Escada de acesso ao palco.

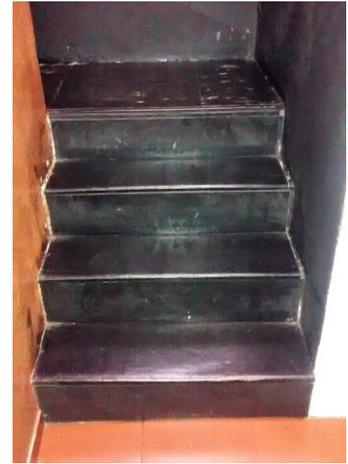
Foto 66 - Escada de acesso ao camarim.

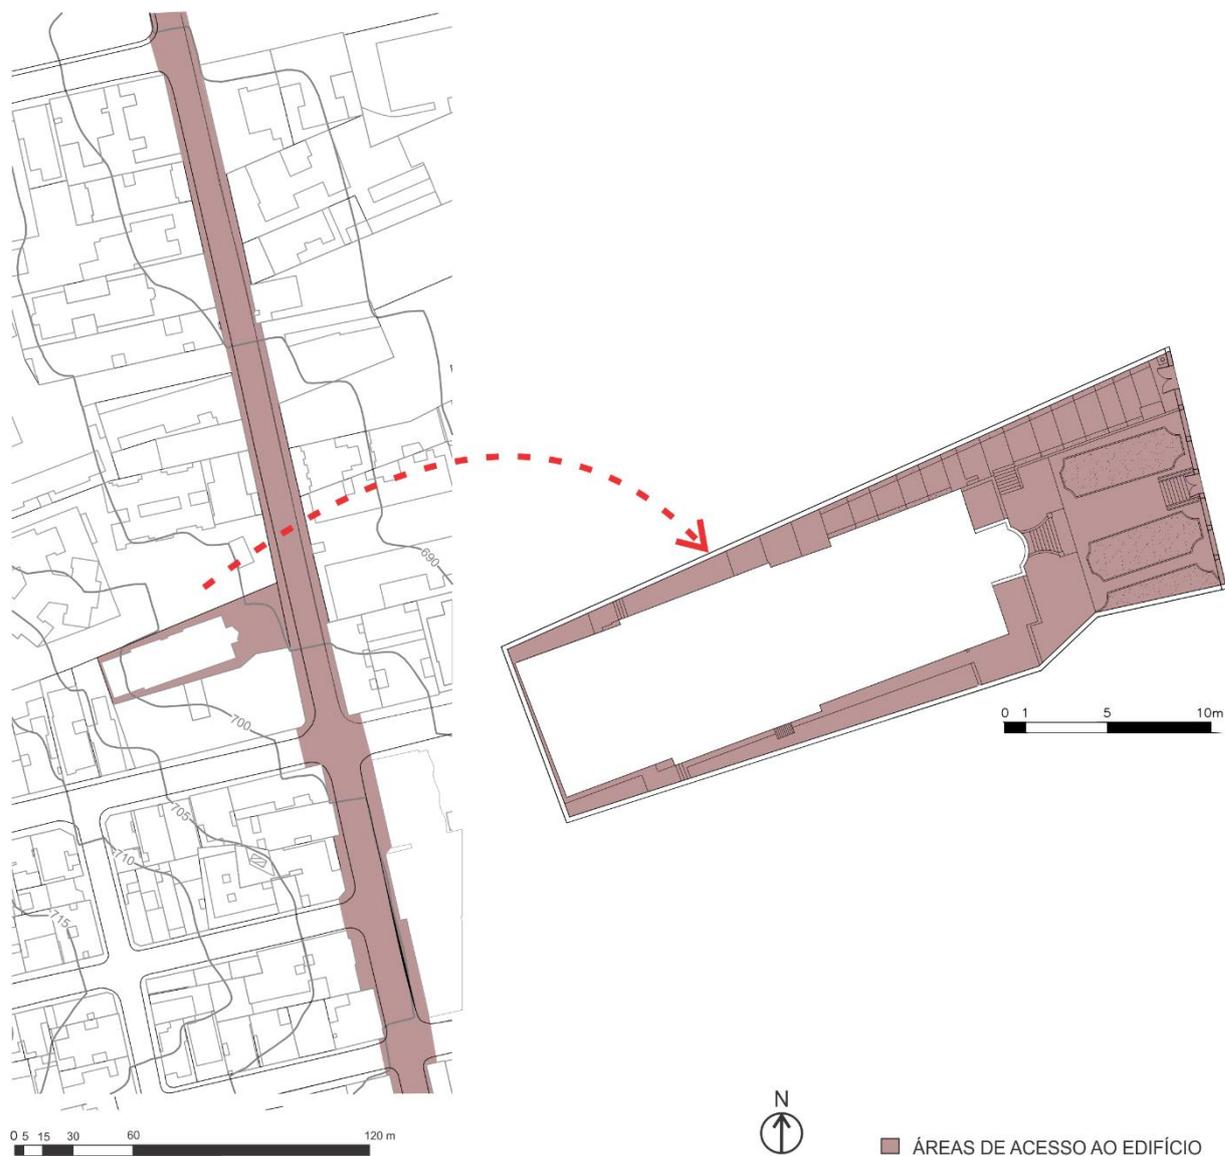
Figura 7: Áreas de acesso ao edifício.

Para a melhor compreensão da planilha, além do tratamento de dados (tabelas 3, 4, 5, 6, 7, 8 e 9), a metodologia em questão faz uso de plantas-baixa setorizadas (Figura 7 e 8). Assim, cada um dos 7 setores em planta apresenta a mesma cor nas suas respectivas tabelas de sistematização dos dados.

Planilha 1 (marrom) – Áreas de acesso ao edifício: compreendem as áreas públicas contíguas ao edifício (passeio) e à área privativa de entrada que permitem o acesso do passeio público até as entradas dos usuários e funcionários.

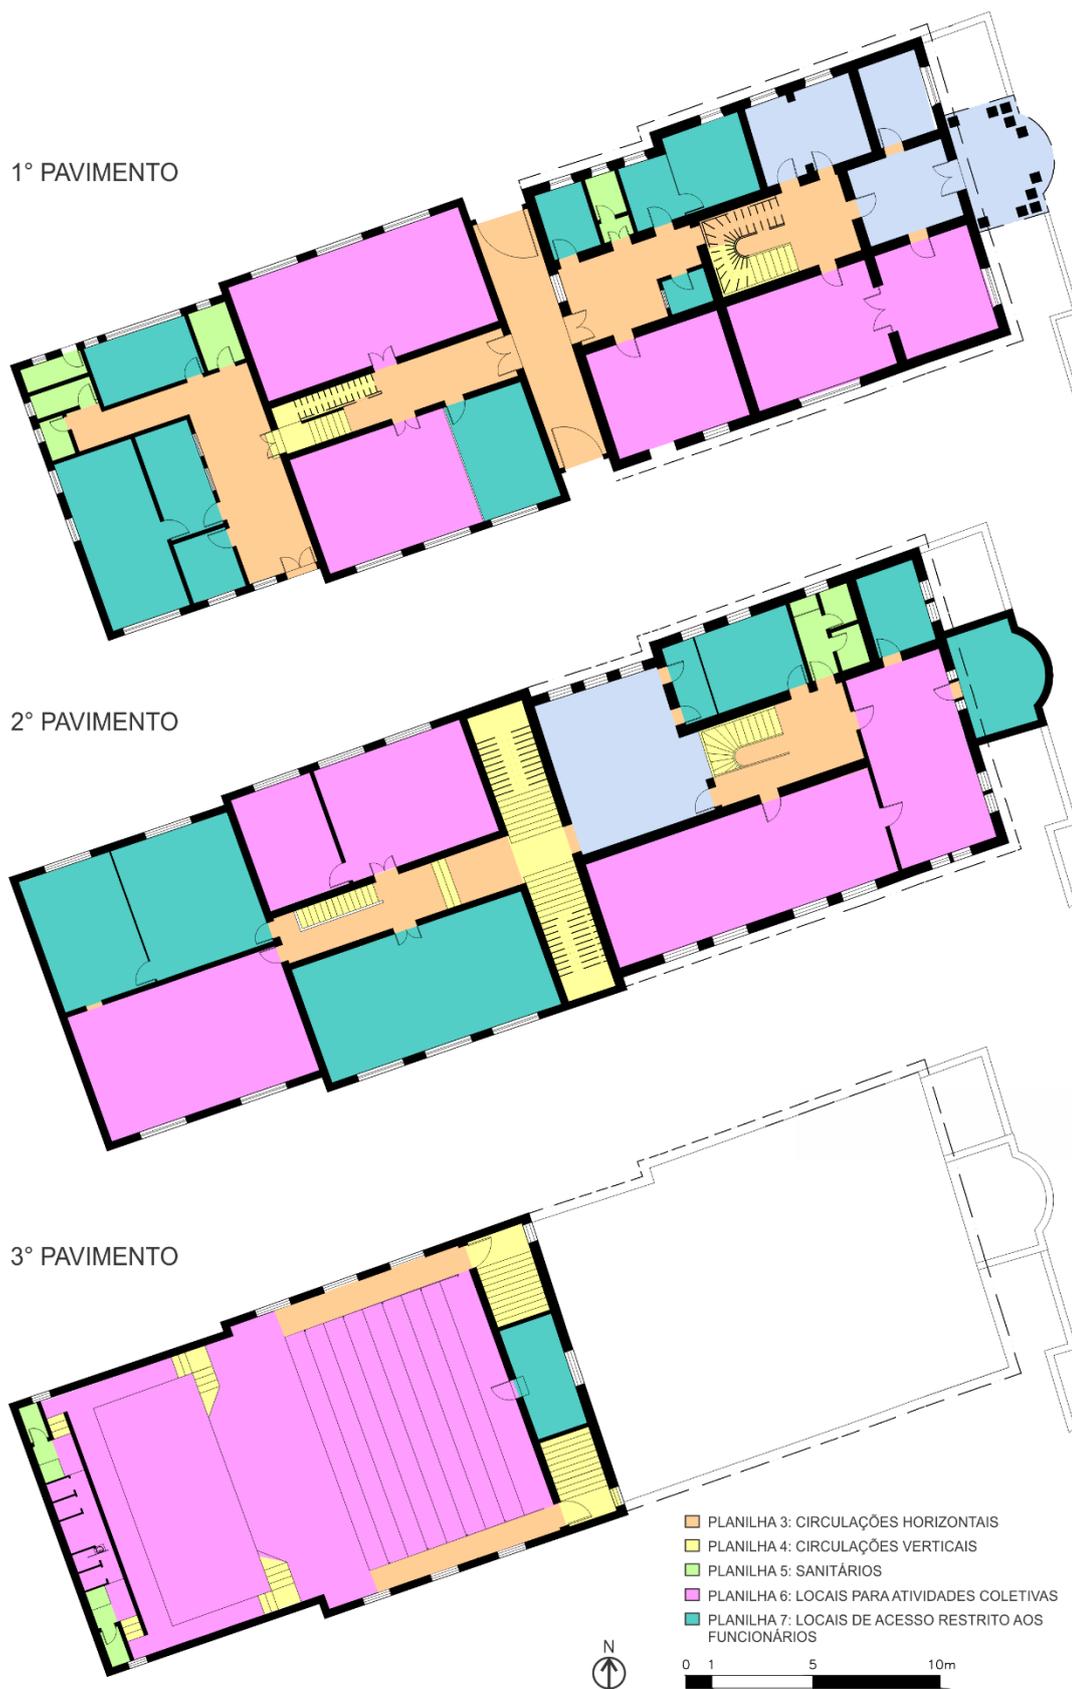
Figura 8: Plantas-baixa setorizadas.

Os setores foram divididos conforme os usos dos ambientes abaixo:

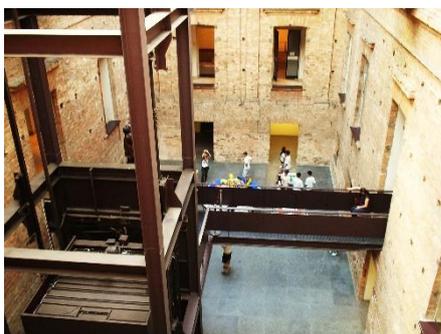
Foto 70: Elevador da Pinacoteca.

Além das ações de inclusão citadas acima, vale destacar que o local provém de bebedouro e banheiros acessíveis, bem como telefone público adaptado para deficientes auditivos, elevadores para transpor os 3 pavimentos (Foto 70), vagas de estacionamento reservadas para deficientes, cadeiras de rodas elétricas e espaços amplos que permitem aos cadeirantes se locomoverem com facilidade. O site da Pinacoteca, possui tradutor de Libras; opção de idiomas português, inglês e espanhol; possibilidade de aumentar e diminuir as letras e uma visita virtual que lhe permite conhecer diversos ambientes da instituição. No entanto, a instituição ainda não pode ser considerada o modelo ideal, visto que não há rampa na entrada principal, fazendo com que o cadeirante fique obrigado a entrar por meio de uma rampa no subsolo, e assim depende de ajuda para comprar o seu ingresso.

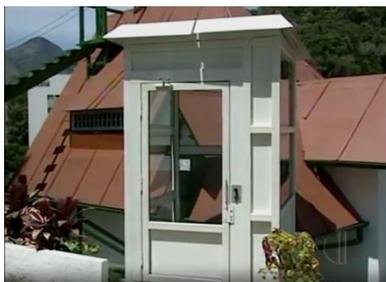
Foto 71: Elevador da Casa de Santos Dumont.

A estrutura da casa, totalmente planejada para suprir as necessidades particulares de Santos Dumont, impõe limites à acessibilidade necessária a seu uso enquanto espaço museológico. Desse modo, para atender as exigências de acessibilidade do museu, foi criado um anexo, o Centro Cultural 14 Bis, nos fundos do terreno. No anexo há banheiros adaptados, espaços para exposições e área de convivência. Além disso, o Centro Cultural, provê um acesso alternativo pela Rua do Encanto e permite ao visitante chegar ao segundo piso da casa, através de um elevador (Foto 71). As pontes da casa de Santos Dumont são muito estreitas para a passagem de cadeira de rodas, assim, foi disponibilizado um totem, para que o cadeirante possa fazer uma visita virtual pelo local. Para quem tem problemas auditivos, foi disponibilizado um vídeo com uma versão em libras. E, para os deficientes visuais existe uma maquete tátil (Foto 72 e 73), que permite conhecer tanto o interior quanto o exterior da casa. Há também placas em braile, para que o deficiente visual possa se guiar pela casa.

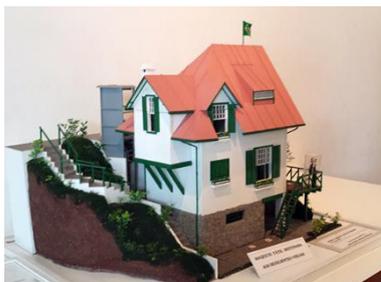
Foto 72: Maquete tátil do exterior da Casa de Santos Dumont.

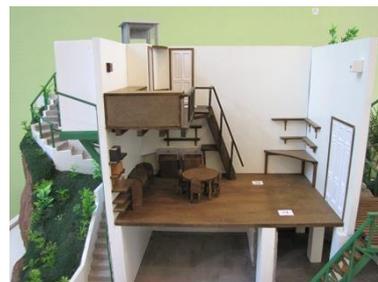
Foto 73: Maquete tátil do interior da Casa de Santos Dumont.
