**UNIVERSIDADE FEDERAL DE JUIZ DE FORA**  
**FACULDADE DE ODONTOLOGIA**  
**GRADUAÇÃO EM ODONTOLOGIA**

**Tratamento minimamente invasivo para Hipomineralização Molar-Incisivo:**  
relato de caso

Trabalho de Conclusão de Curso  
apresentado à Faculdade de Odontologia  
da Universidade Federal de Juiz de Fora  
como requisito parcial à obtenção do título  
de Cirurgiã-Dentista.

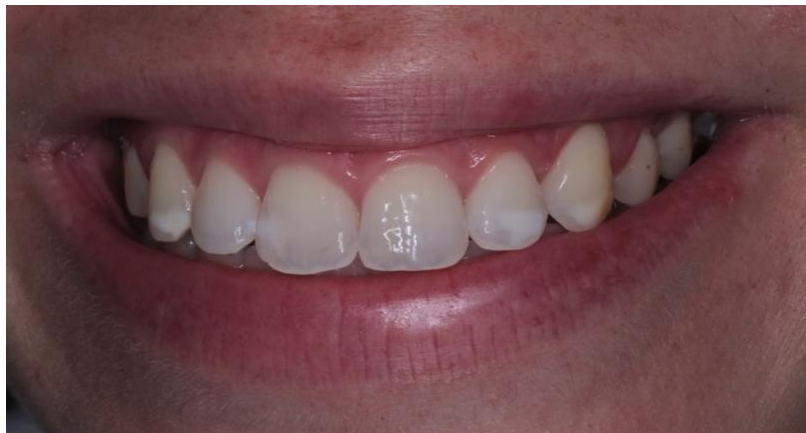
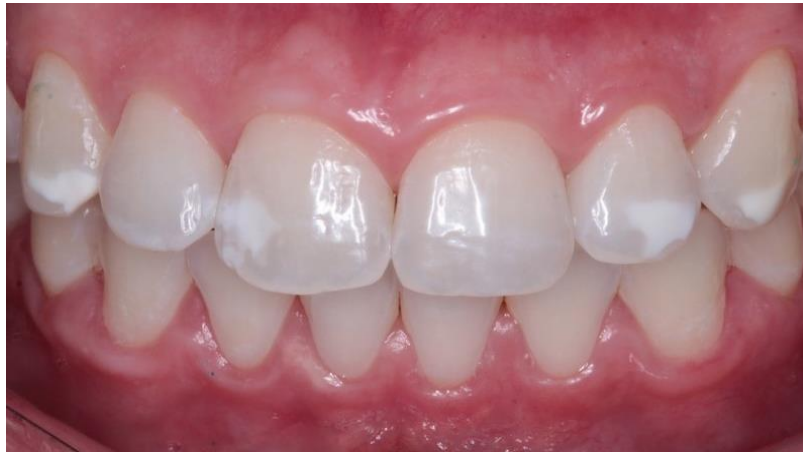
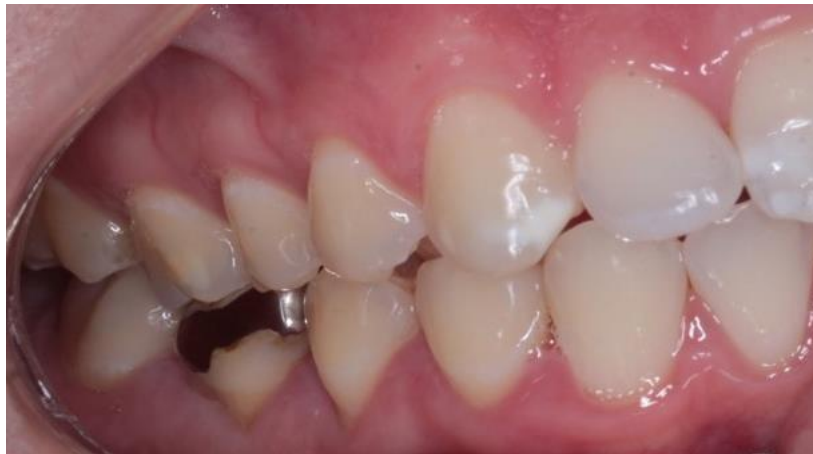
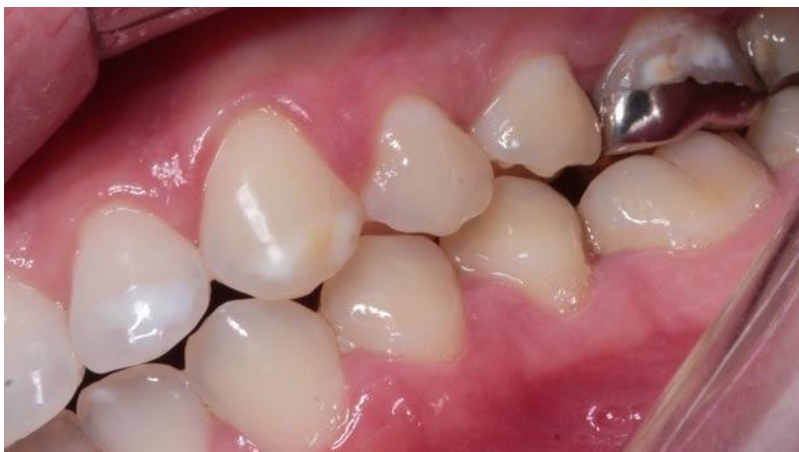
Paciente G.C.G., gênero feminino, 28 anos de idade, sistemicamente saudável, compareceu a Clínica de Odontologia da UFJF insatisfeita com seu sorriso, decorrente da presença de manchas brancas hipomineralizadas. Após a leitura e assinatura do Termo de Consentimento Livre e Esclarecido, iniciou-se o tratamento. Nesse contexto, foi realizada a anamnese e também a avaliação física, radiográfica e fotográfica, e observou-se presença de manchas hipomineralizadas nos dentes 11, 12, 13, 16, 22, 23 e 26, características do distúrbio de Hipomineralização Molar-Incisivo (Figura 1, 2, 3 e 4).

Figura 1 - Registro do sorriso inicial da paciente

Figura 2 – Características iniciais: vista frontal

Figura 3 - Características iniciais: vista lateral direita

Figura 4 - Características iniciais: vista lateral esquerda

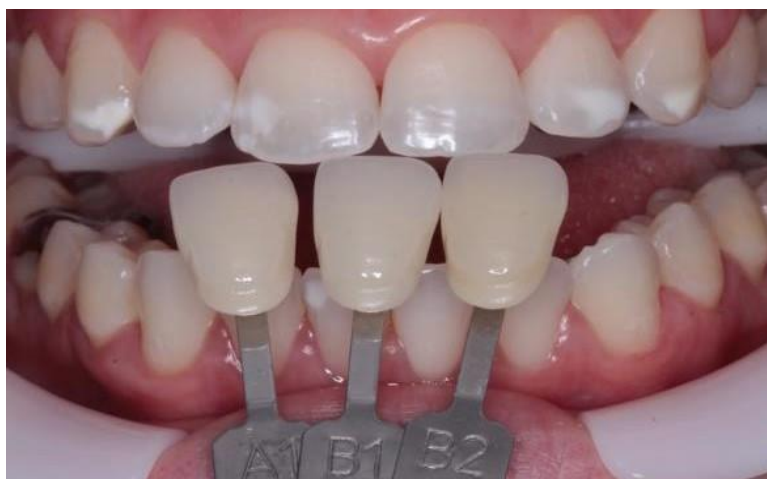
Inicialmente, a cor dos dentes foi verificada com auxílio da escala VITA Classical (VITA Zahnfabrik, Bad Säckingen, Alemanha). A cor inicial registrada foi B2,

tanto para os dentes superiores, principalmente na região cervical, quanto para os inferiores (Figura 5).

Figura 5 - Registro da cor inicial em B2.

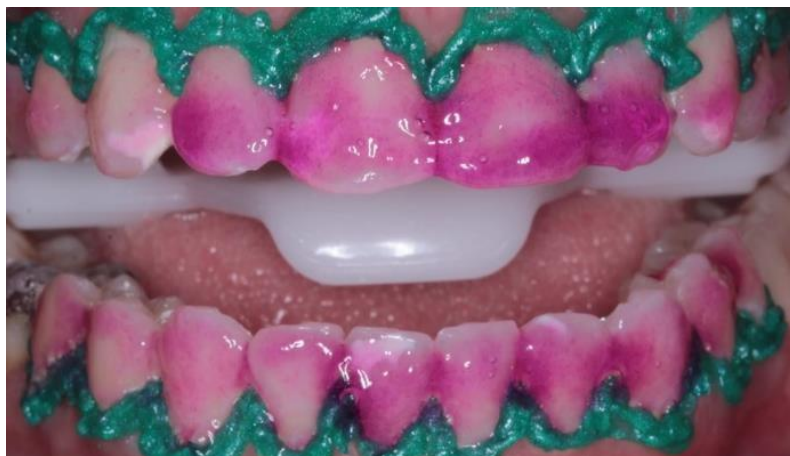
Na técnica do clareamento de consultório, foi utilizado o gel de peróxido de hidrogênio 35% Whiteness Max (FGM, Joinville, SC, Brasil), na arcada superior e inferior (Figura 6). Neste procedimento, foi realizado a profilaxia com pasta de pedrapomes e água em escova de Robinson sob baixa rotação, adaptação do afastador de tecidos moles específico para clareamento dental de consultório, isolamento relativo do campo operatório com roletes de algodão e sugador descartável e construção de barreira gengival protetora com Top Dam (FGM, Joinville, SC, Brasil), sobre a gengiva marginal livre, de revestimento do sulco gengival e de papilas interdentais, seguido de sua fotopolimerização com LED Optilight Max (Gnatus, Brasil), durante 40 segundos. Após esse momento, aplicou-se o gel clareador já manipulado sobre as faces vestibulares dos dentes por 15 minutos, o qual foi removido por meio de cânula de sucção descartável, e reaplicado por mais 15 minutos, duas vezes seguidas, até perfazer o tempo total de 45 minutos. No final do procedimento, após a sucção do gel, as superfícies dentárias foram lavadas com spray de água. Não houve necessidade de aplicação de gel dessensibilizante, visto que a paciente não relatou sensibilidade dentária. Após a sessão de consultório, foi entregue à paciente uma seringa de gel de peróxido de carbamida 10% (FGM, Joinville, SC, Brasil) para uso caseiro, durante 4 semanas. Semanalmente, a cor era verificada e, após o uso de 5 seringas completas de gel, obteve-se a cor B1 em ambas as arcadas (Figura 7).

Figura 6 - Clareamento dental de consultório da arcada superior e inferior

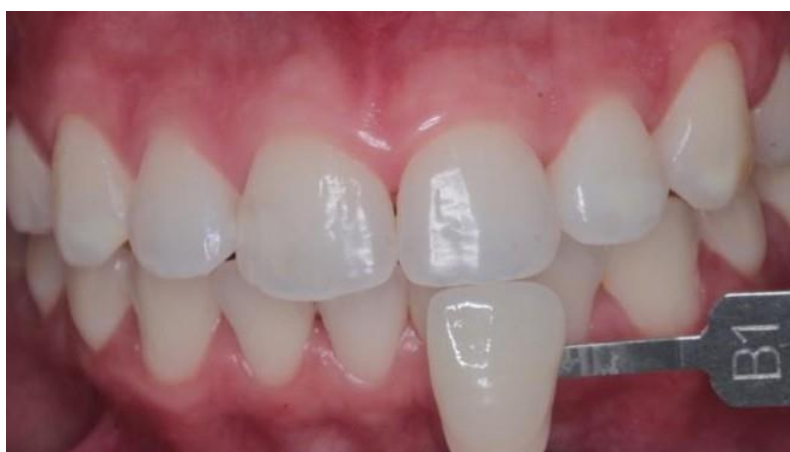
Figura 7 - Registro da cor intermediária B1, após clareamento caseiro e de consultório

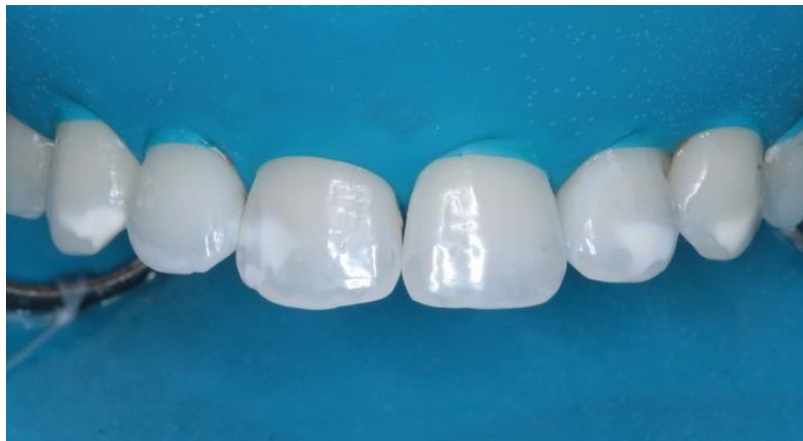
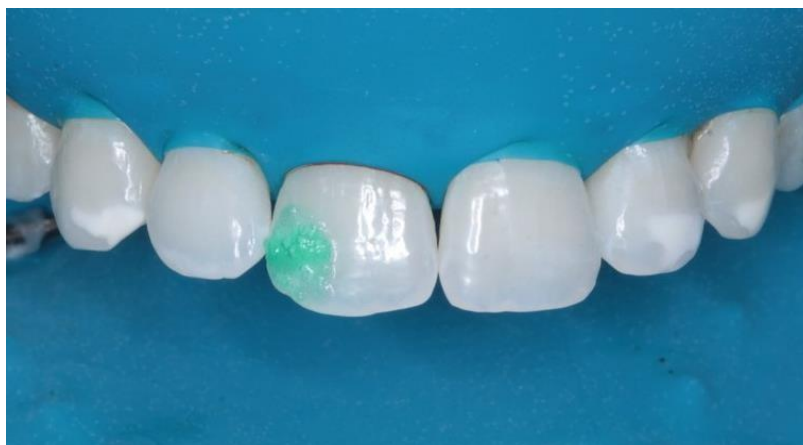
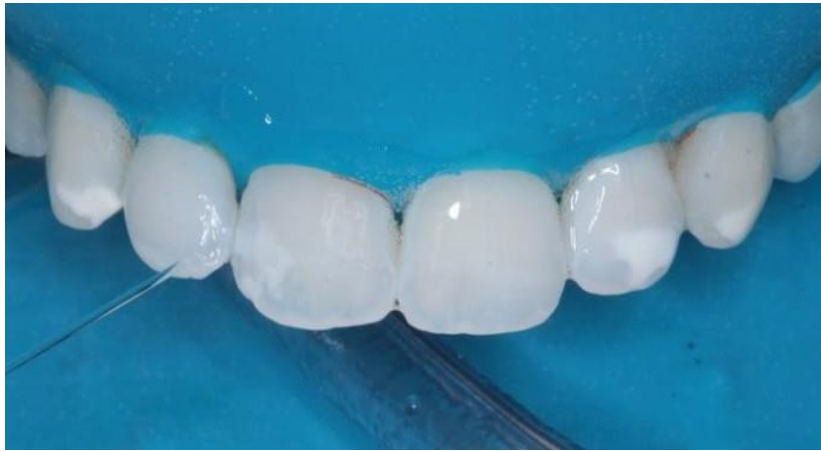
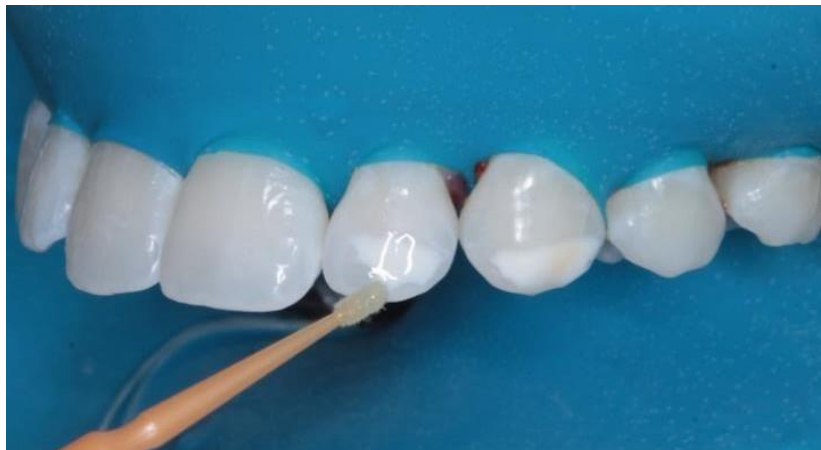
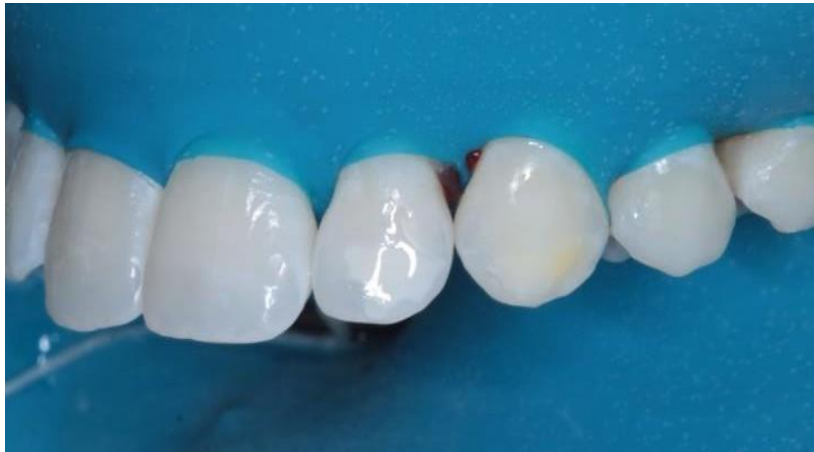
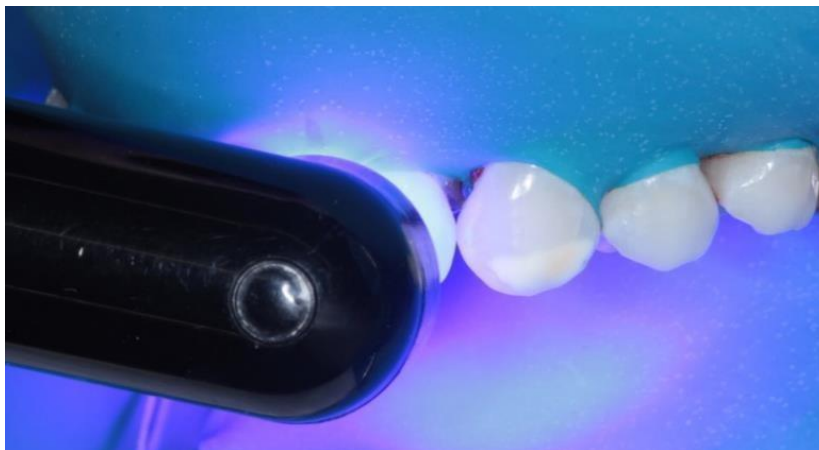
Com a finalização do clareamento dentário, foi realizado a aplicação do infiltrante resinoso nas manchas hipomineralizadas. Inicialmente, foi executado o isolamento absoluto do campo operatório com dique de borracha. Finalizado esse momento, foi aplicado o ácido clorídrico a 15% (Icon-etch®), durante 2 minutos, na superfície vestibular dos dentes 11, 12, 13, 16, 22, 23 e 26, de forma a promover o desgaste da camada superficial do esmalte dentário. Depois do condicionamento ácido, esse foi removido através de cânula de sucção descartável e o dente foi lavado

com jato de água durante 30 segundos. Ao final, a superfície dentária foi secada. Posteriormente, foi realizado a desidratação dos dentes com etanol a 100% (Icon-dry®) por 30 segundos, para remover a água retida no interior das microporosidades no corpo da lesão. Na sequência, o infiltrante resinoso (Icon®) foi aplicado cuidadosamente sobre a superfície dentária durante 3 minutos, com aplicador apropriado, foi removido os excessos com fio dental e microbrush, e, em seguida, foi efetuado a polimerização por 40 segundos. O infiltrante resinoso (Icon) foi aplicado novamente, durante 1 minuto, e fotoativado por 40 segundos (Figura 8, 9, 10, 11, 12 e 13).

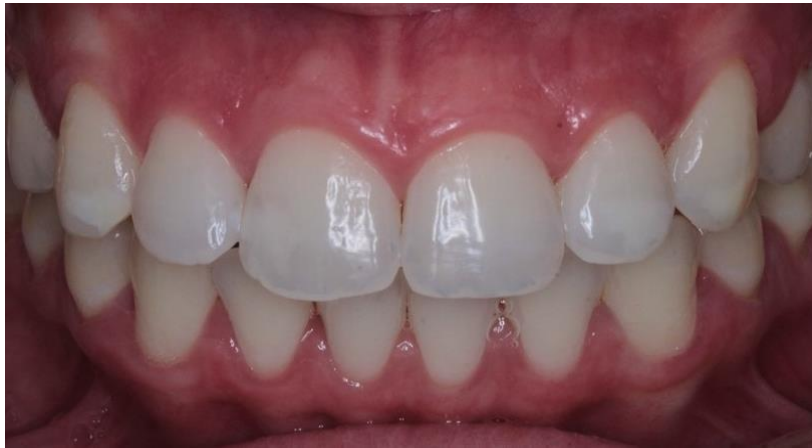
Após 3 meses a paciente retornou para avaliação da aparência das manchas hipomineralizadas (Figura 14). Entretanto, as mesmas estavam levemente aparentes, logo, optou-se por realizar um novo protocolo de infiltração resinosa.

Figura 14 - Aspecto clínico do sorriso após primeira sessão de infiltração resinosa

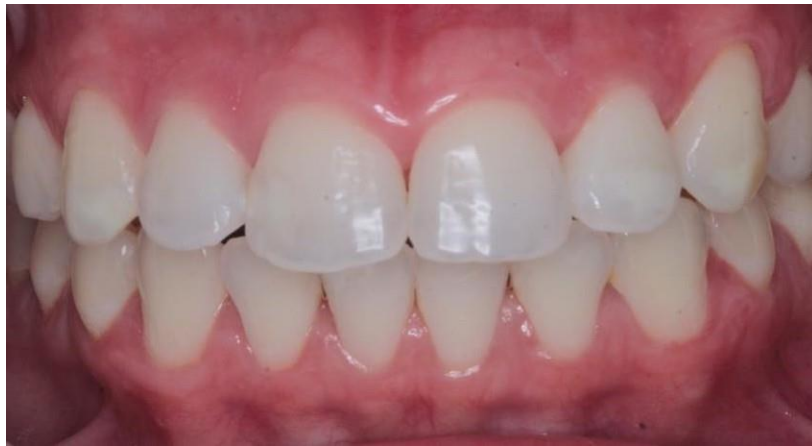
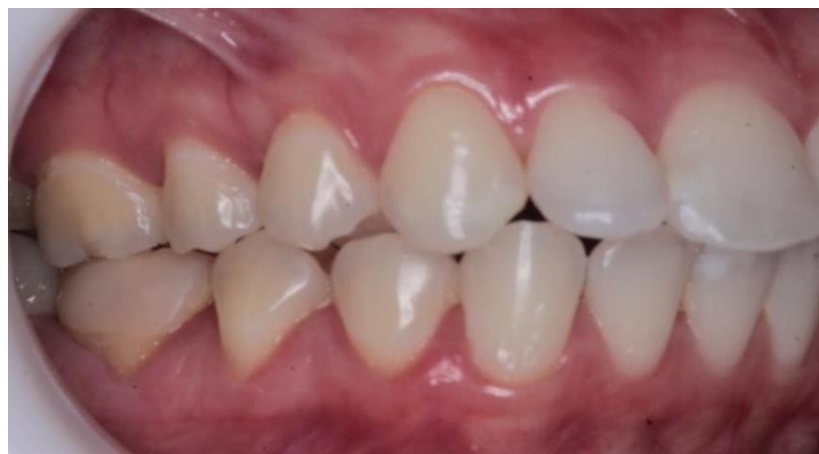
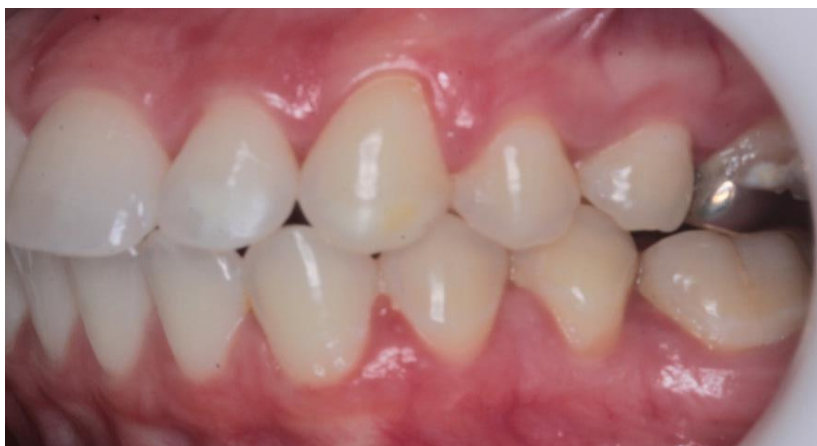
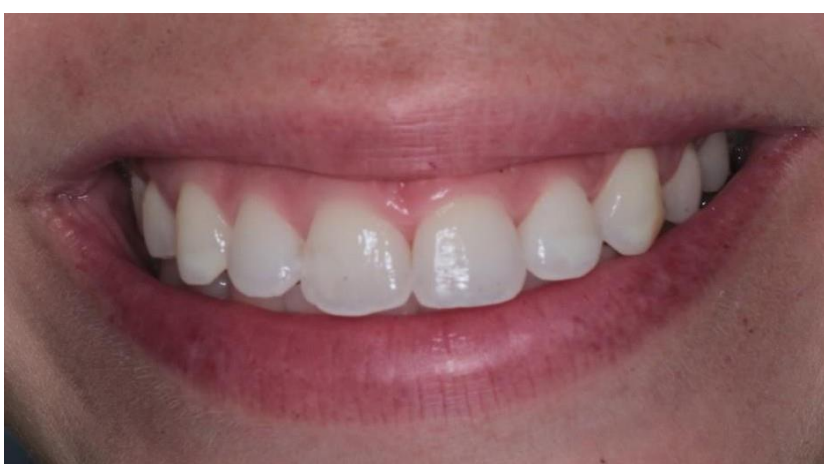
Após 3 meses, a paciente foi avaliada novamente e foi possível notar uma expressiva mudança na tonalidade dos elementos dentários, dessa forma, não foi necessário uma nova intervenção.

Finalizado o tratamento, foi possível observar uma melhora significativa na aparência geral dos dentes, proporcionando um aspecto mais harmonioso e esteticamente agradável (Figura 15, 16, 17 e 18).
