UNIVERSIDADE FEDERAL DE JUIZ DE FORA
FACULDADE DE ENGENHARIA
MESTRADO EM AMBIENTE CONSTRUÍDO

**DIRETRIZES PARA DIAGNÓSTICO E MAPEAMENTO DA ESTANQUEIDADE
DAS FACHADAS DAS EDIFICAÇÕES PARA GARANTIA DA VIDA ÚTIL DE
PROJETO**

Dissertação apresentada ao Programa de Pós-Graduação em Ambiente Construído da Universidade Federal de Juiz de Fora, como requisito parcial à obtenção do título de Mestre em Ambiente Construído.

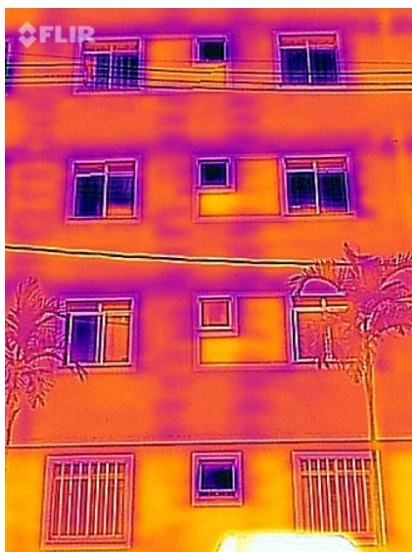
Bloco A,
fachada
lateral direita

Termograma

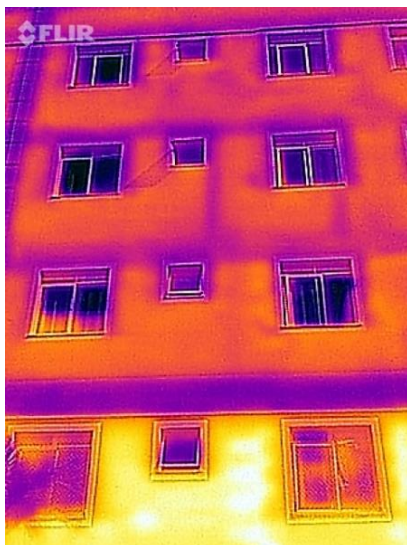
Bloco P,
fachada
lateral direita

Termograma

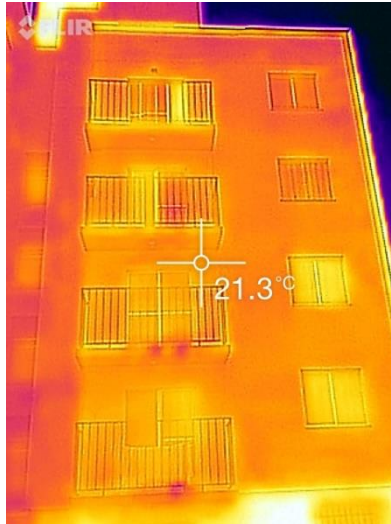
Bloco B,
fachada
posterior

Termograma
